TECHNICKÁ ZPRÁVA č. z135/2019

VD Štětí

průzkum spodní stavby vodního díla

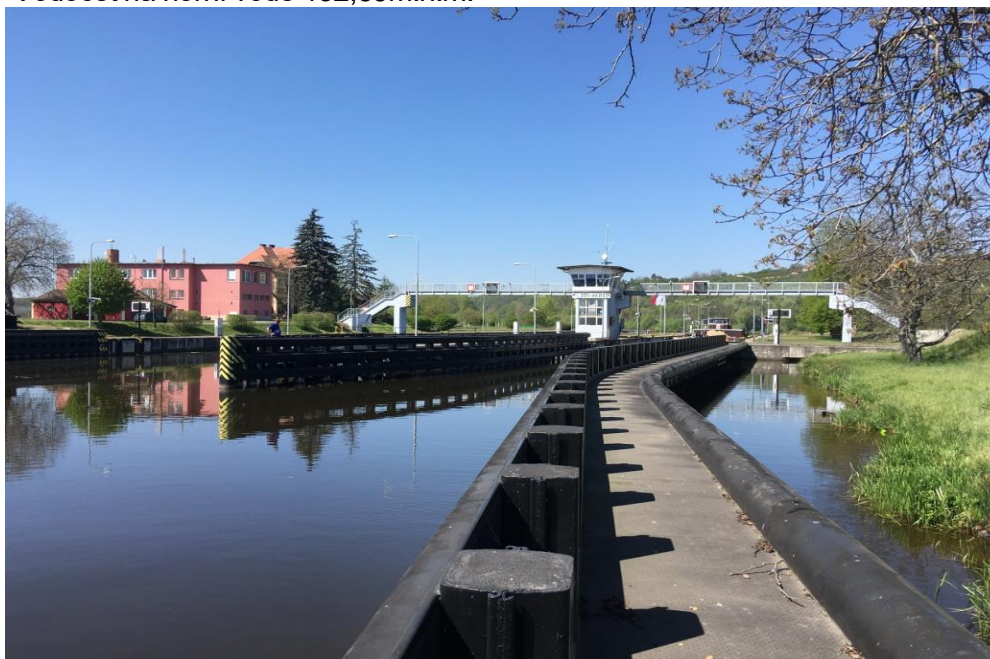
Obr. PS, a.s. horní ohlaví PK VD Štětí

- Zjištění č.1
 - Na levé straně MPK je u paty první svislé štětovnice poškozený beton, jedná se o vydrolený beton do hloubky cca 0,1m na ploše cca 1 m²
- Zjištění č.2
 - Na pravé straně MPK je mezi 9 a 10 svislou štětovnicí v hloubce cca 2,5 m zaklíněný kmen (zasahuje do plavební dráhy cca 1,5 m)
- Před plavebními komorami je příčná larzenová stěna, která odděluje betonové dno horního ohlaví plavebních komor a kamenného záhozu směrem proti vodě. Zához je tvořen štěrkopískem, u dalb na pravé straně MPK je v určitém místě viditelný hrubý zához tvořený kamenivem cca 100 kg. Dále proti vodě vrstva štěrkopísku přechází v bahno a organické naplaveniny.
- Bahno a organické naplaveniny jsou po celé délce opancéřovaného levého břehu v délce cca 600 m
- Betonové konstrukce na horním ohlaví VPK i MPK, štětovnice na dalbách i levém břehu nenesou známky většího poškození.

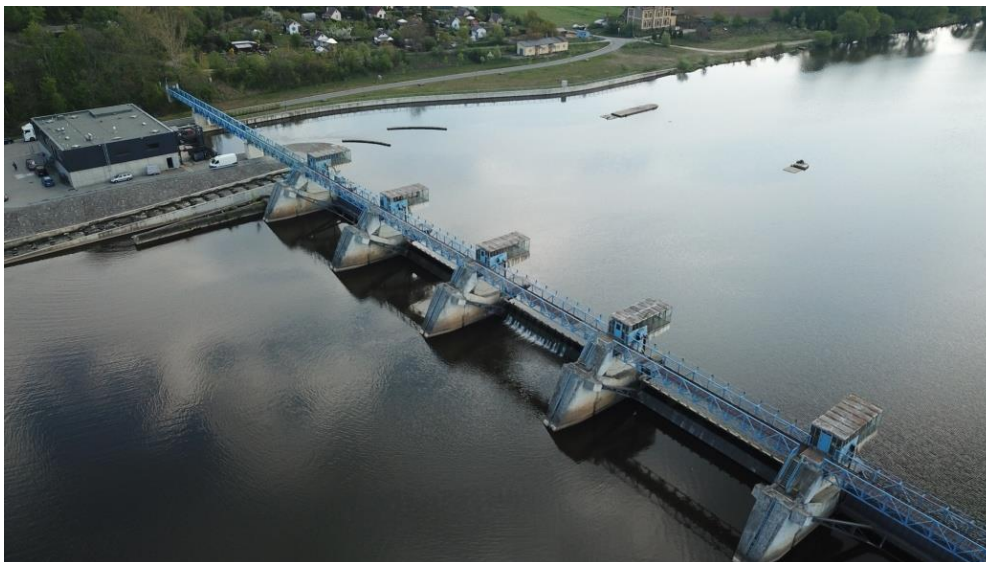
Obr. PS, a.s. podjezí VD Štětí

Vývary pod jednotlivými jezovými poli jsou z litého betonu s dilatační spárou ve středu jezových polí, které jsou ukončeny hranou vzdálenou 1 m od pat pilířů. Za betonovou hranou směrem po vodě je hrubý zához z kameniva velikosti od 200 kg. Výška záhozu se liší 0 m až 0,9 m pod úroveň betonové hrany. Vývary byly pokryty vrstvou sedimentu do 0,05 m.

- Zjištění č.6
 - Ve vývarujezového pole č.1 se nachází volně ležící štětovnice, nejspíše z hrazení přelivu.
- Ve vývaru jezového pole č.1 je vrstva 0,1 až 0,2 m bahna a organických naplavenin, která se směrem po vodě zvedá až 0,3 m pod úroveň hladiny.
- U svislé štětovnice pod jezovým polem č.1 je vrstva naplavenin 1,4 m pod úroveň hladiny.
- Zjištění č.7
 - Na všech šesti dělicích pilířích, ze spodní vody, jsou korozí poškozeny sestupové žebříky cca 0,5 m nad vodní hladinou až pod úroveň hladiny

- Zjištění č.6 – provést vyzdvižení volně ležící štětovnice z prostoru vývaru prvního jezového pole
- Zjištění č.7 – provést opravu žebříků na všech šesti dělicích pilířích, ze spodní vody, které jsou korozi poškozeny.
