POVODÍ LABE, státní podnik

ZÁMĚR OPRAVY

VD Seč, oprava přemostění bezpečnostního přelivu

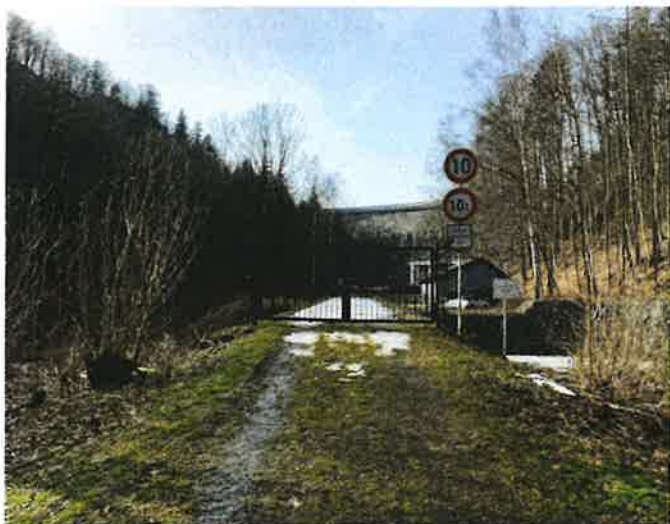
_Pohled na objekt po směru popisu_foto 28.2.21

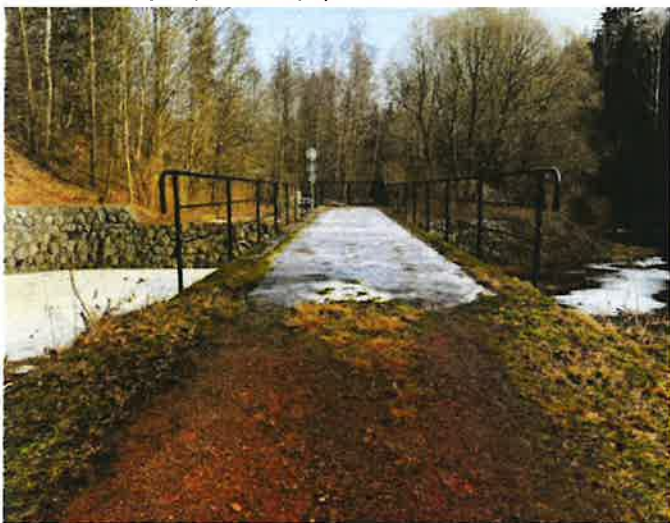
_Pohled na objekt proti směru popisu_foto 28.2.21

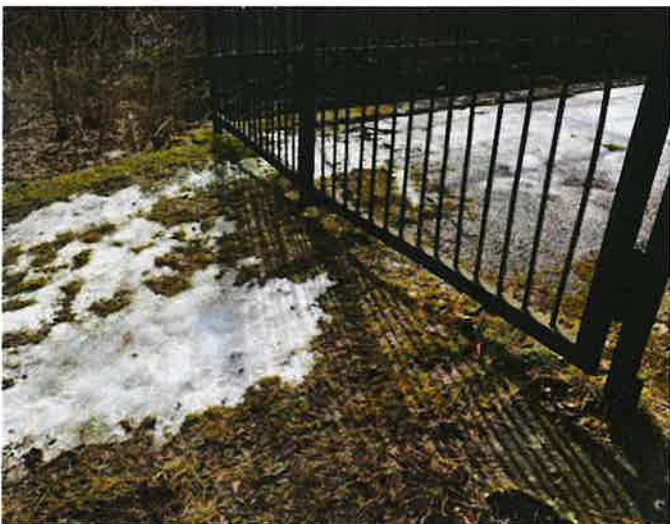
b_Přechod vozovky na most na začátku mostu_foto 28.2.21

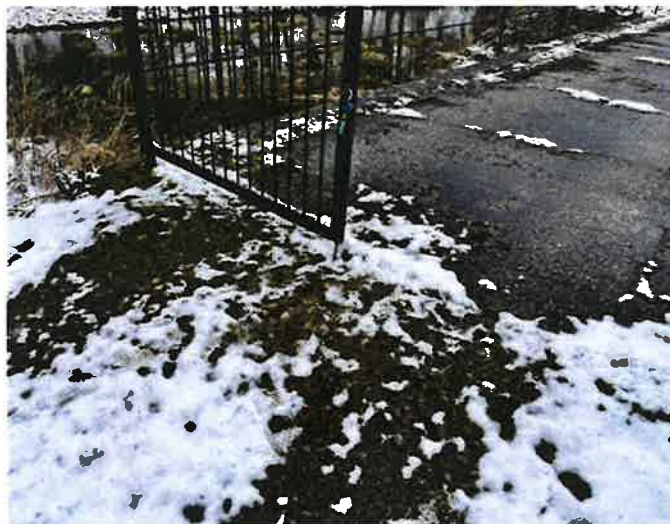
b_Přechod vozovky na most na začátku mostu

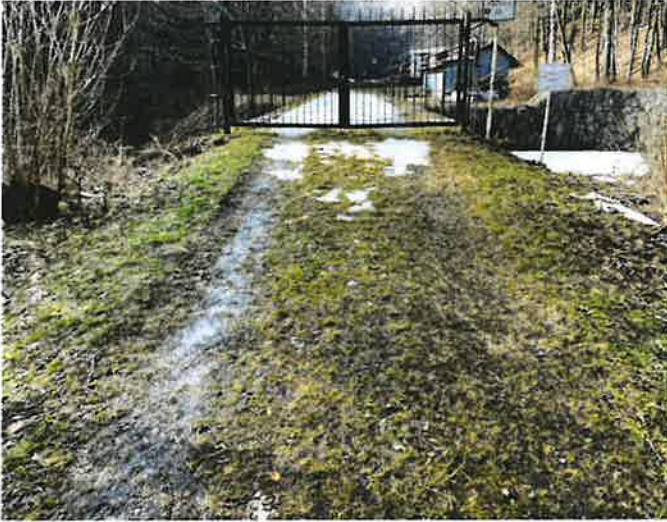
b_vozovka na začátku objektu (předpolí)_foto 28.2.21

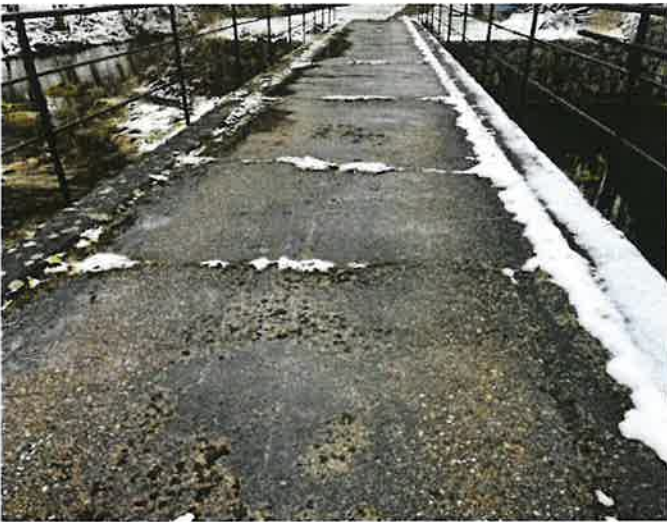
c_vozovka na mostě, pole 1

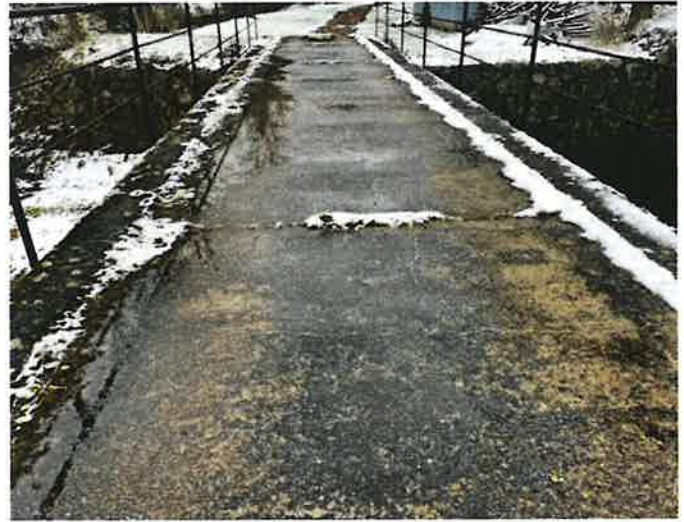
c_vozovka na mostě, pole 2

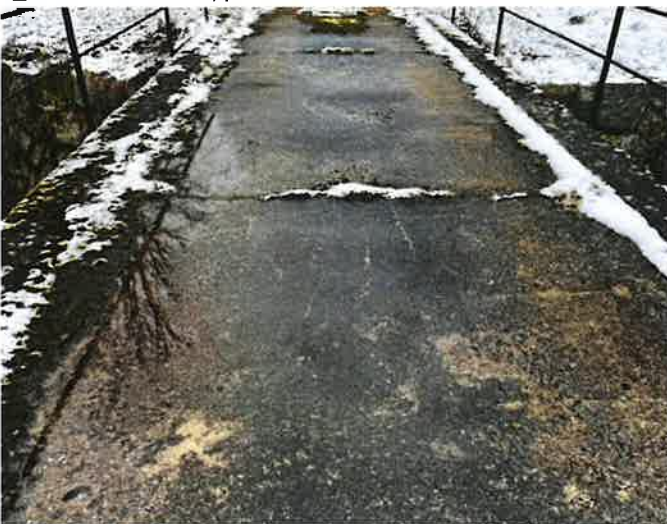
c_vozovka na mostě, pole 3

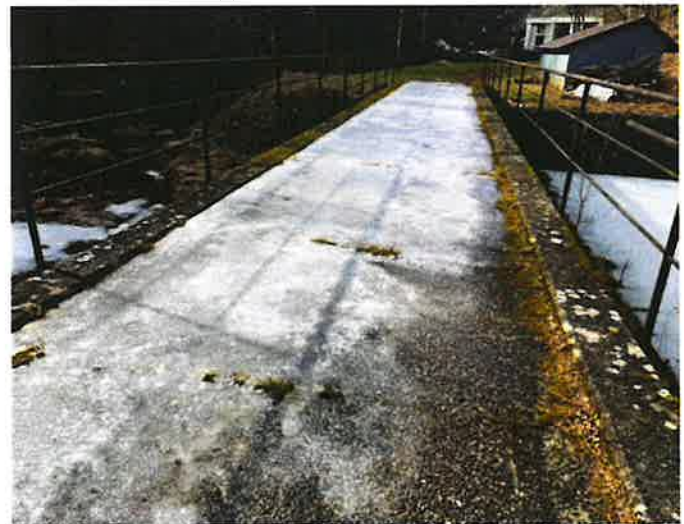
c_vozovka na objektu, pole 1_foto 28.2.21

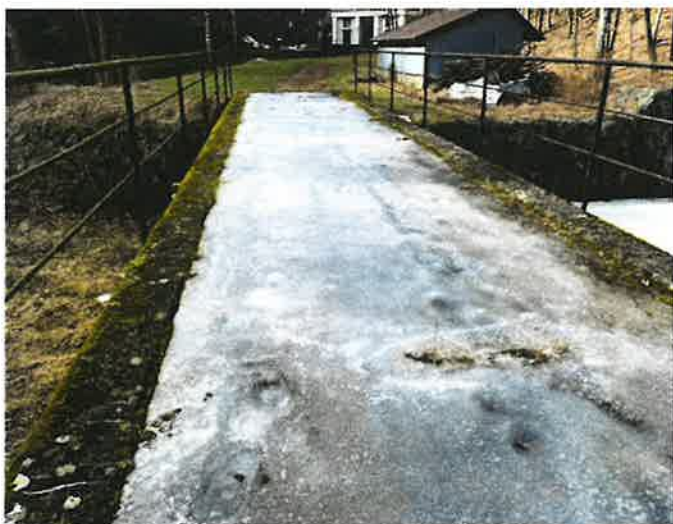
c_vozovka na objektu, pole 2_foto 28.2.21

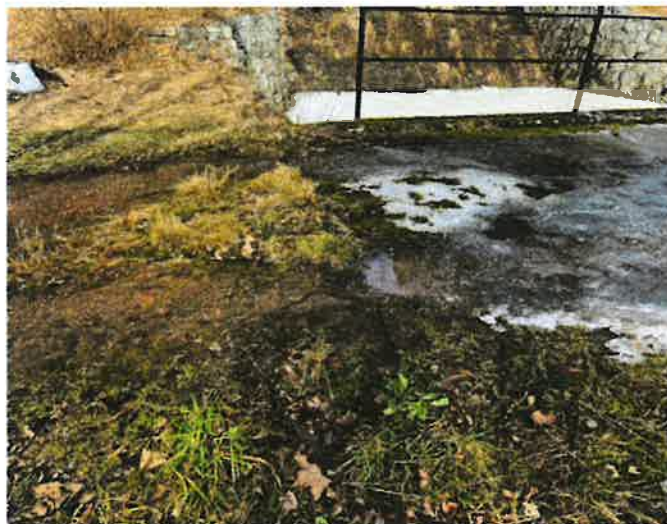
d_Přechod vozovky na most na konci mostu_foto 28.2.21

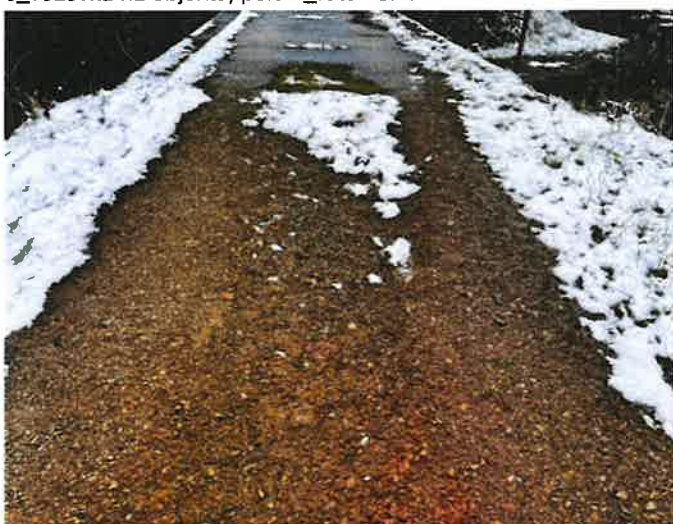
e_Vozovka na konci mostu (předpolí)

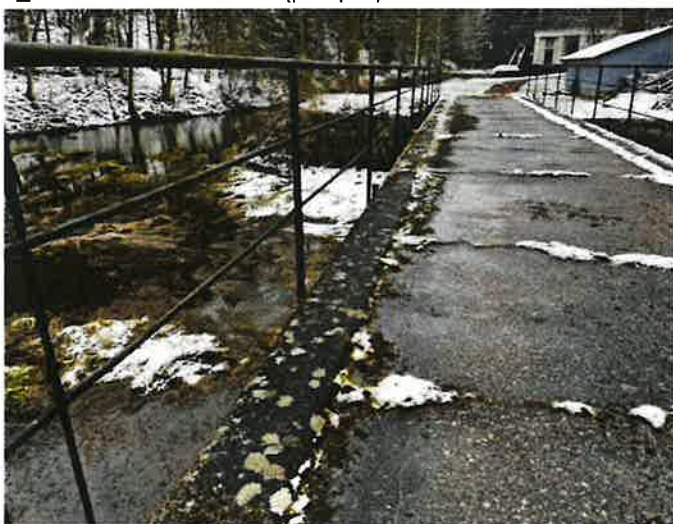
_Pohled na levou římsu po směru popisu

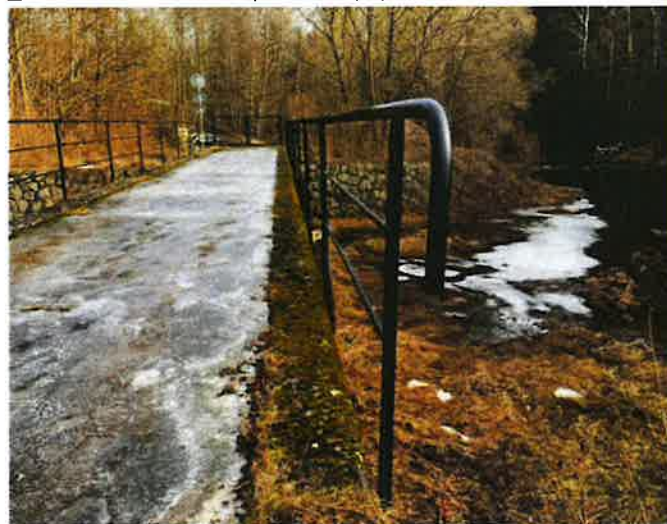
_Pohled na levou římsu proti směru popisu_foto 28.2.21

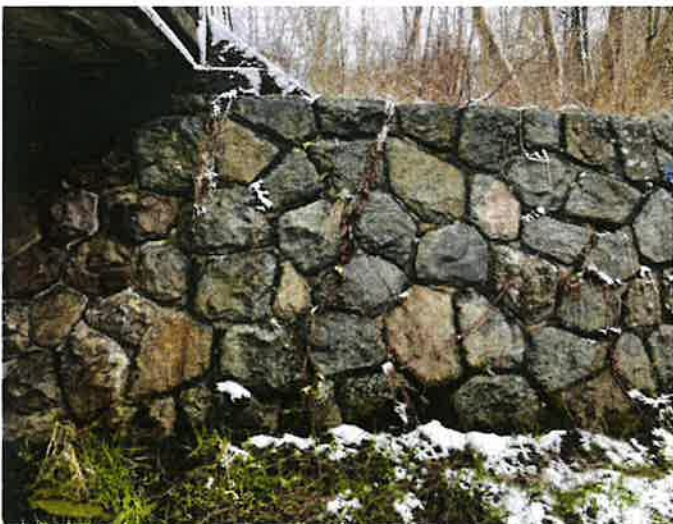
_Levé křídlo na začátku mostu (K1), (navazující opěrná zeď)

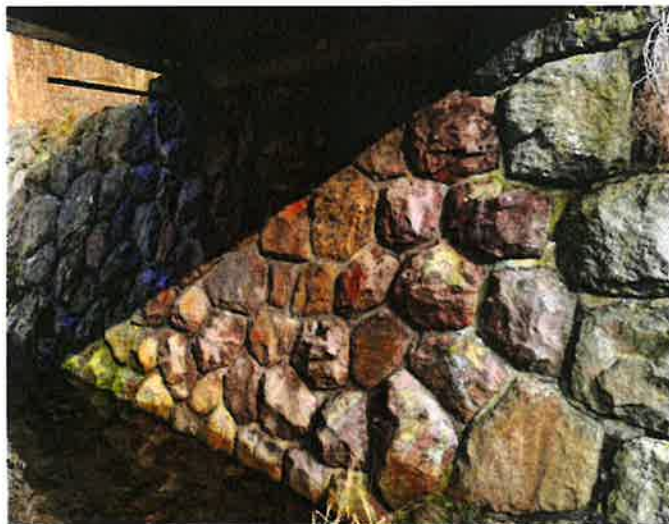
_Pohled na opěru O1_foto 28.2.21

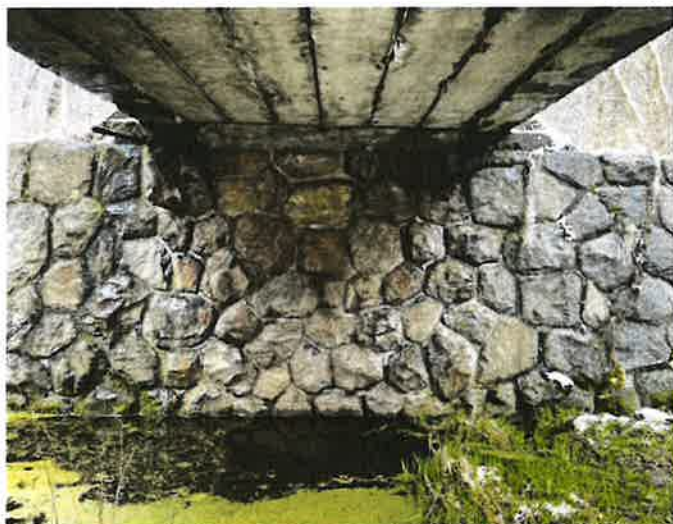
_Pohled na opěru O1

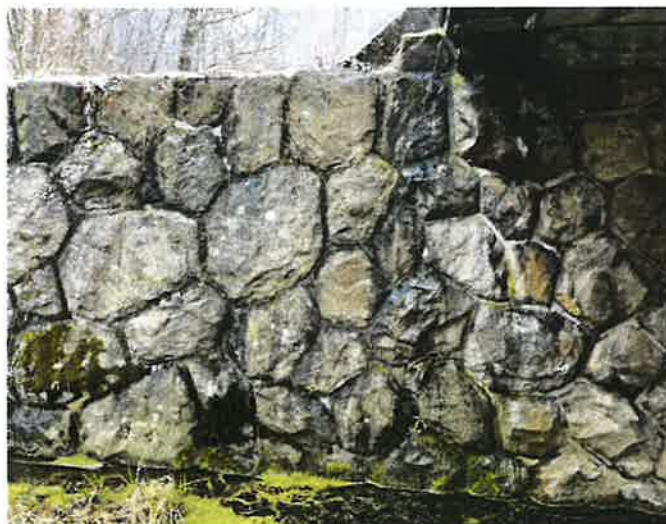
_Pravé křídlo na začátku mostu (K2), (navazující opěrná zeď)

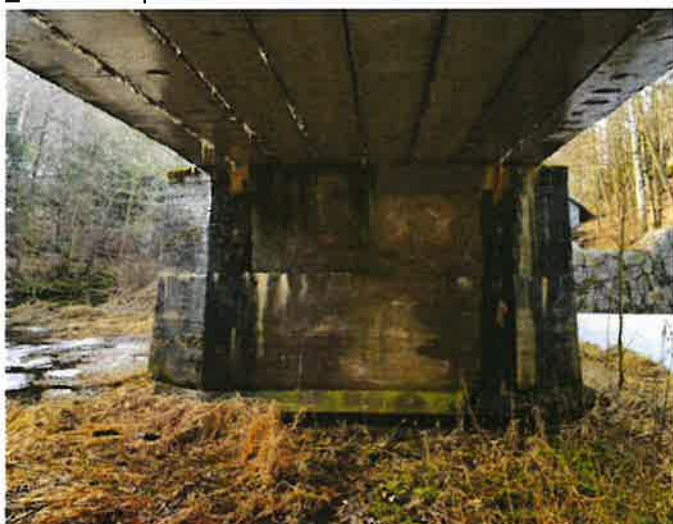
_Pohled na pilíř P2 z pole 1_foto 28.2.21

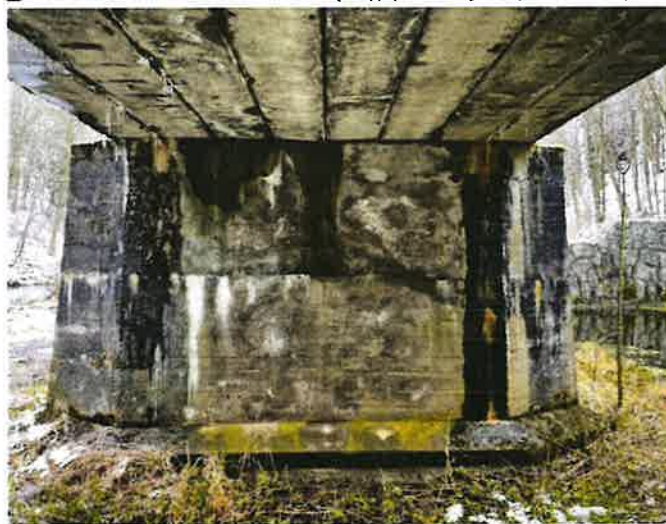
_Pohled na pilíř P2 z pole 1

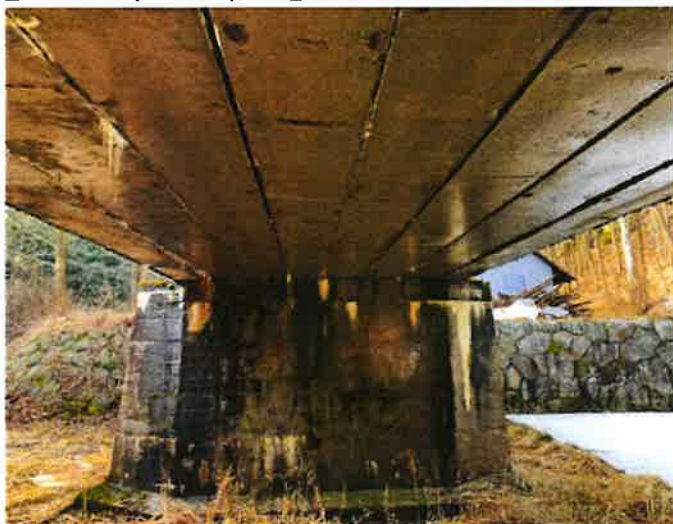
_Pohled na pilíř P2 z pole 2_foto 28.2.21

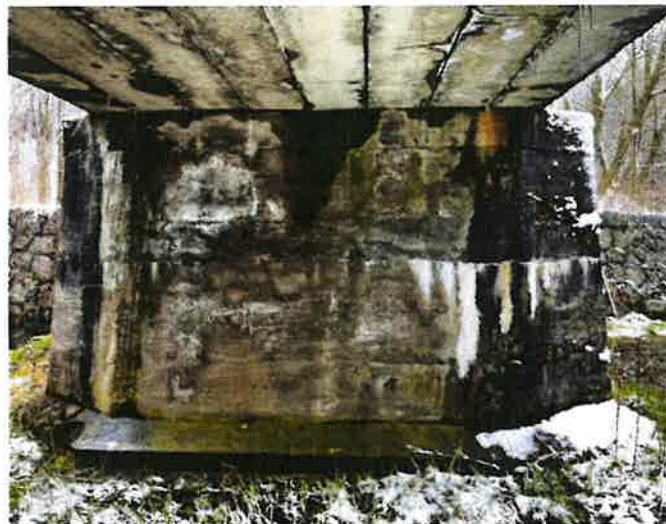
_Pohled na pilíř P2 z pole 2

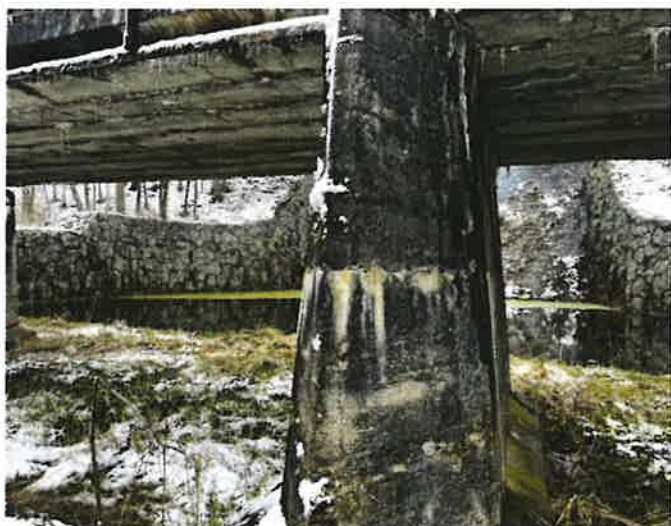
_ Pohled na pilíř P2 zleva

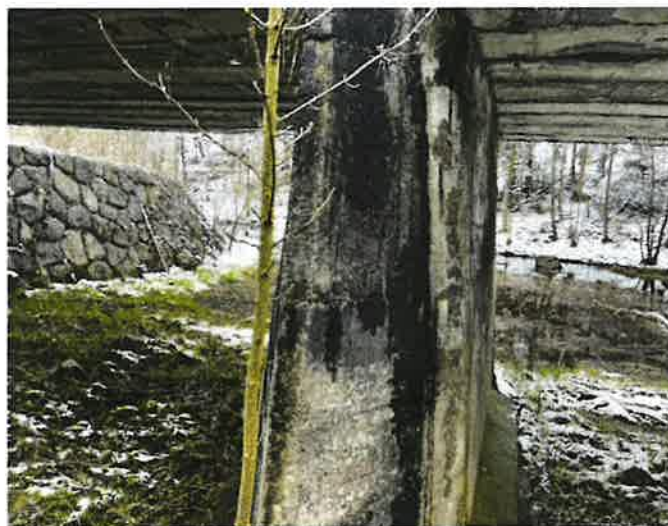
_ Pohled na pilíř P2 zprava

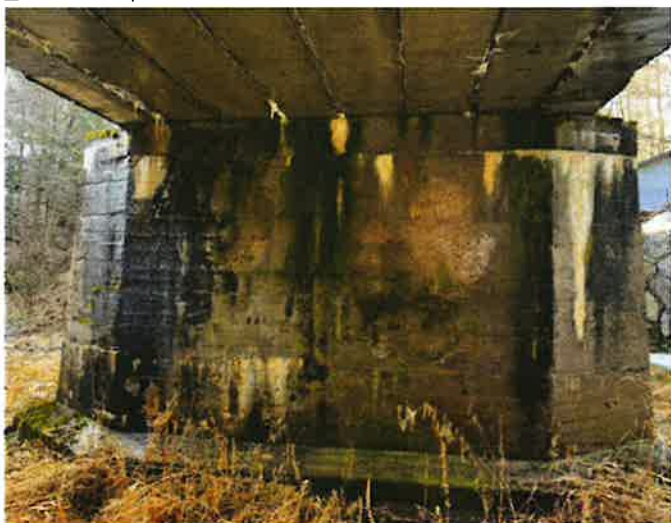
_ Pohled na pilíř P3 z pole 2_foto 28.2.21

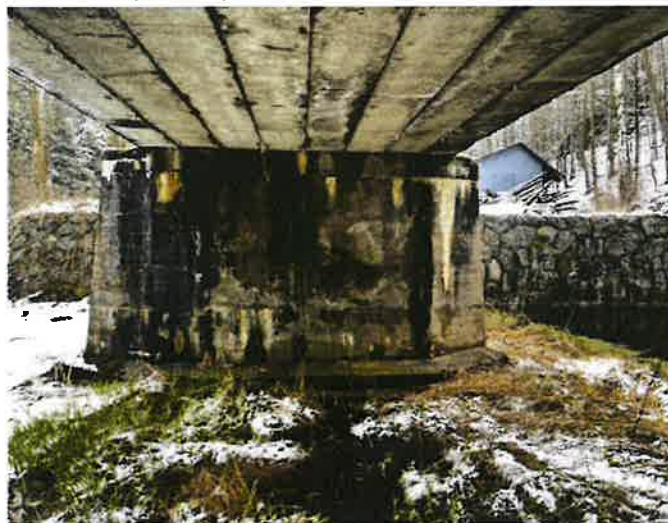
_ Pohled na pilíř P3 z pole 2

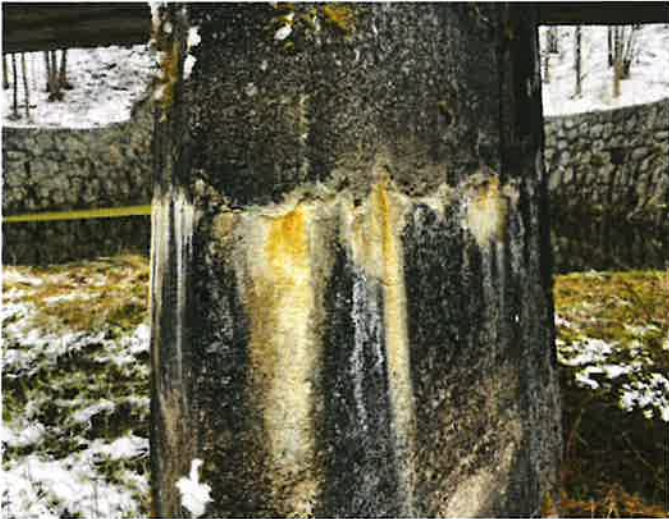
IMG_1374 - mech a vegetace ve sparách spodní stavby obou krajních opěr

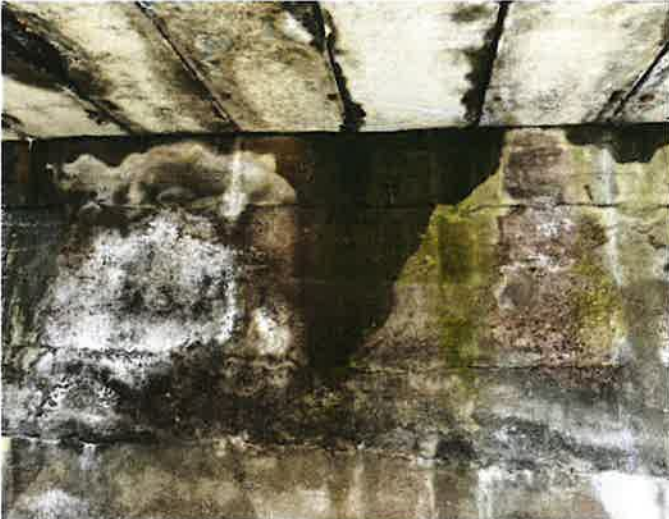
IMG_1381 - výluhy a stopy po zatékání na pilíři P2

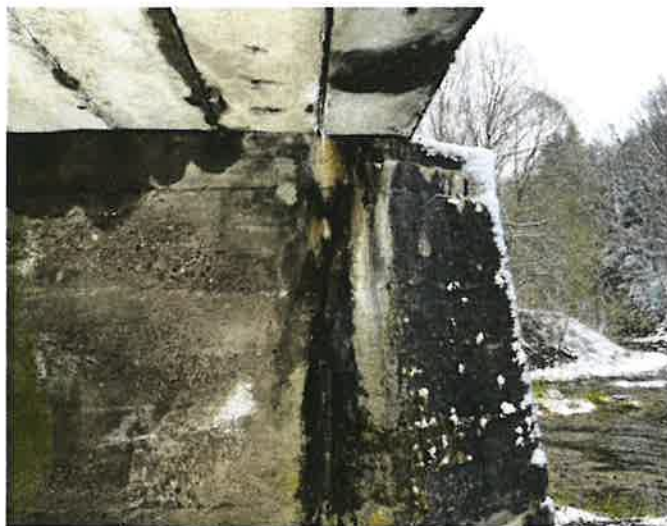
IMG_1387 - výluhy a stopy po zatékání na pilíři P3

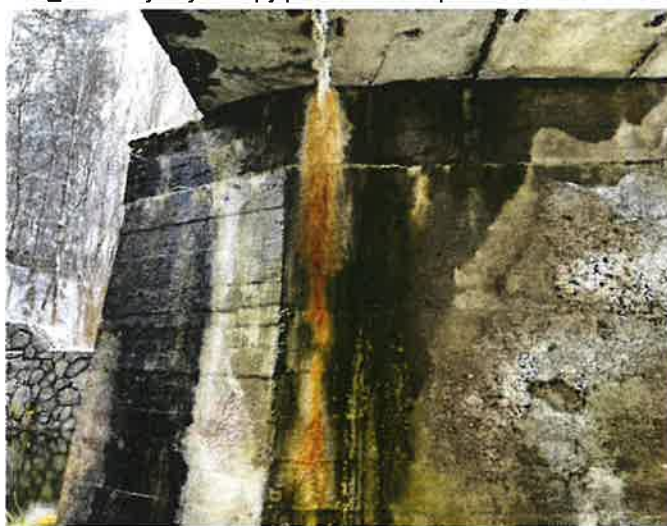
IMG_1391 - výluhy a stopy po zatékání na pilíři P3

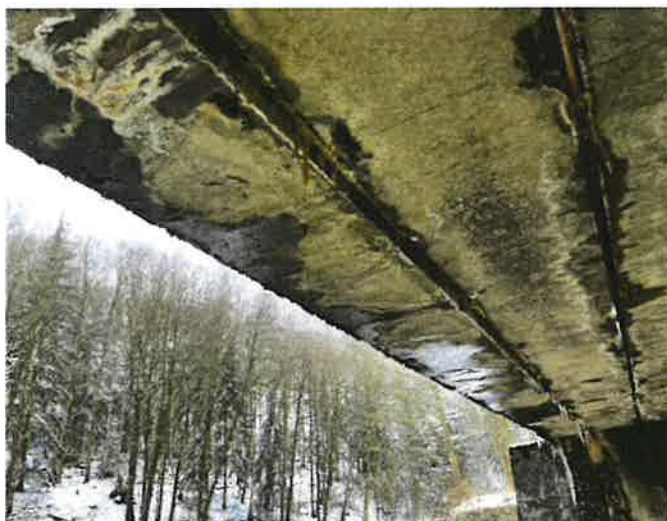
IMG_1398 - stopy po zatékání na opěře O4

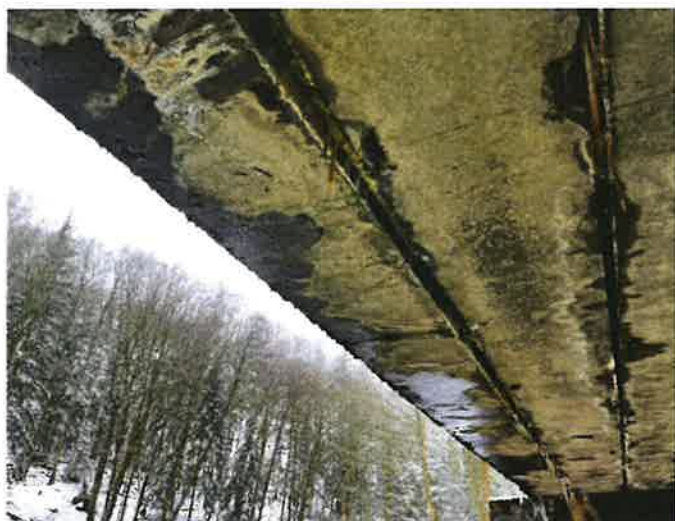
- deformace jednotlivých nosníků nosné konstrukce pole 1 až 50mm, foto v zatížení pouze vlastní vahou
- deformace jednotlivých nosníků nosné konstrukce pole 2 až 40mm, foto v zatížení pouze vlastní vahou
- deformace jednotlivých nosníků nosné konstrukce pole 3 až 50mm, foto v zatížení pouze vlastní vahou
- na 5. nosníku pole 1 podélná trhlinka jako důsledek rozvoje koroze hlavní nosné výztuže
- hloubková degradace levého okraje nosné konstrukce cca v polovině rozpětí pole 3
- lokálně obnažená nosná výztuž 5. nosníku pole 3, koroze
- lokální hloubková degradace nosníků pole 3
- lokálně obnažená nosná výztuž 7. nosníku pole 3, koroze
- výluhy a trhliny levého nosníku pole 2
- lokálně na podhledu všech polí obnažená pomocná výztuž, koroze
- nosná konstrukce je po svých bočních plochách porostlá mechem

IMG_1402 - deformace jednotlivých nosníků nosné konstrukce pole 1 až 50mm, foto v zatížení pouze vlas

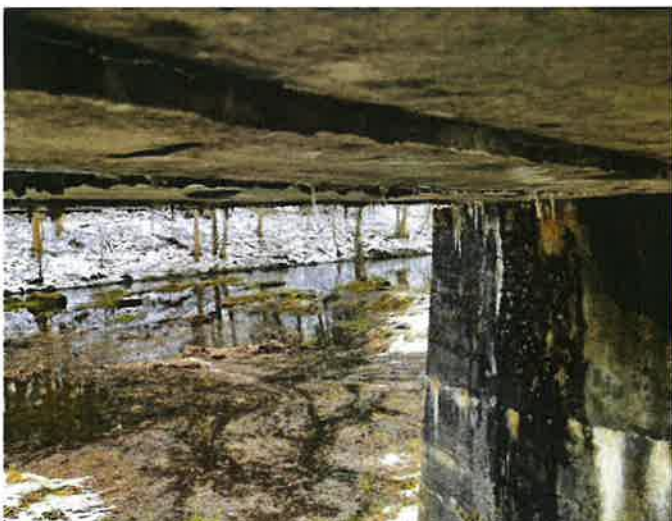
IMG_1437 - deformace jednotlivých nosníků nosné konstrukce pole 1 až 50mm, foto v zatížení pouze vlas

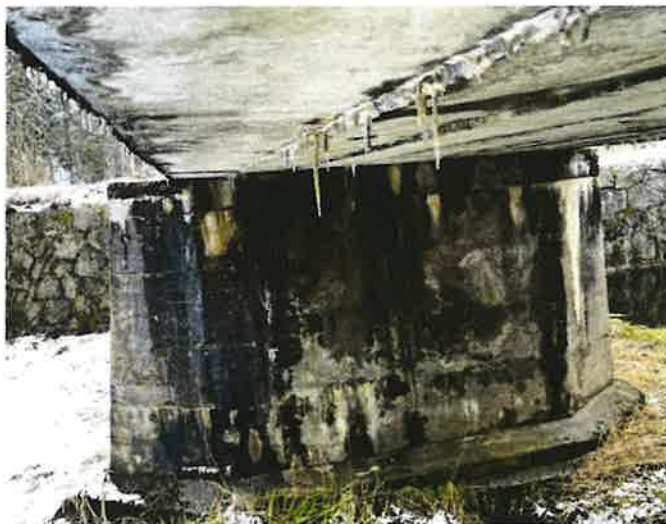
IMG_1440 - výluhy a výtoky mezi spádovou deskou a římsou

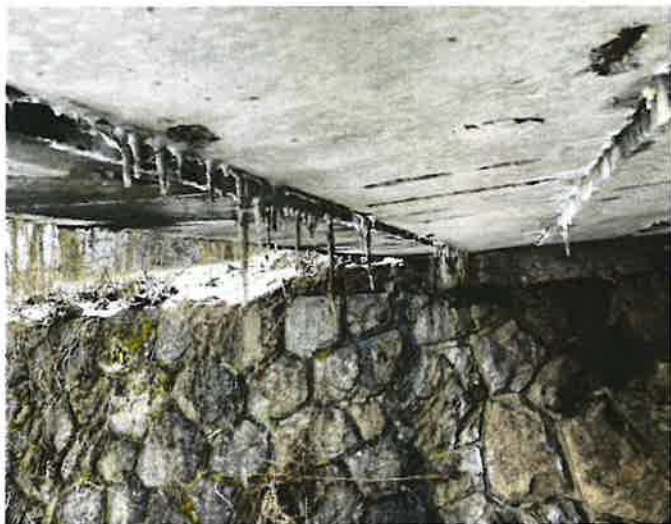
IMG_1451 - deformace jednotlivých nosníků nosné konstrukce pole 3 až 50mm, foto v zatížení pouze vlas

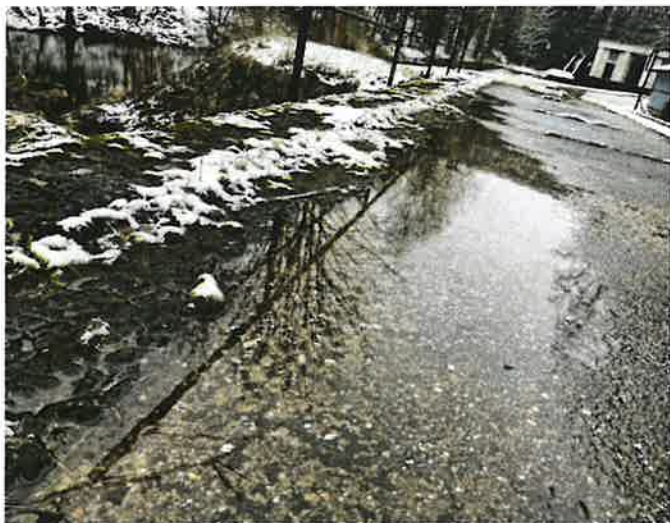
IMG_1466 - podél říms na vozovce stojí voda (zdroj zatékání do NK)
