Název akce: **Opevnění Bobřího potoka Verneřice u garáží, ř. km 24,143 – 24,529**

Příloha J

PRŮZKUMNÉ PRÁCE A PASPORTIZACE STÁVAJÍCÍCH OBJEKTŮ

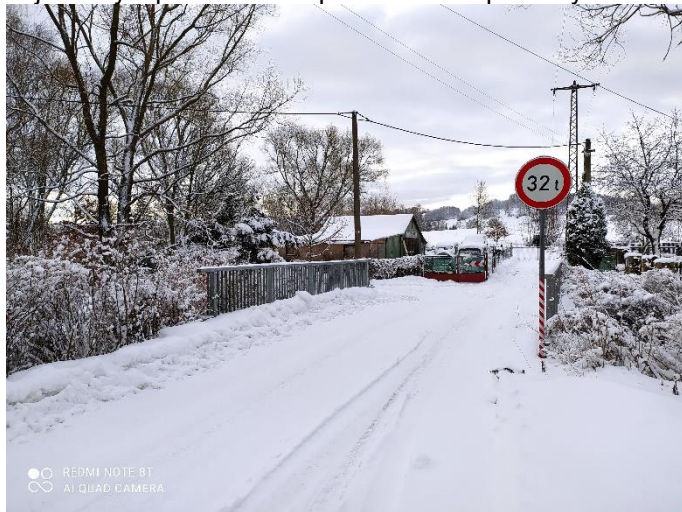
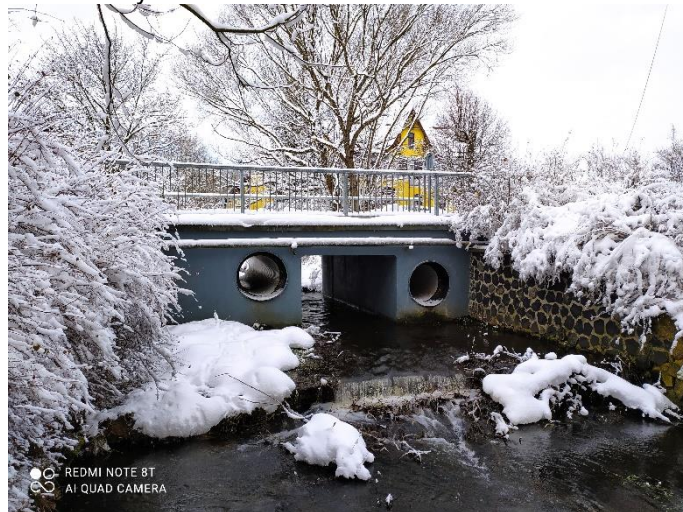
Most pře Bobří potok v intravilánu města Verneřice. Most je vybudován z prefabrikovaným železobetonových rámových dílců. V roce 2011 byla provedena rekonstrukce a zkapacitnění. Zkapacitnění objektu bylo provedeno doplněním dvou plastových trub DN 800 uložených ve křídlech mostu.

Nátoková strana: Lokální odpadávání aplikované stěrky. Dle vizuálního hodnocení nejsou podkladní betonové vrstvy dostatečně únosné, narušeny mrazovou degradací. Lokální odpadávání krycích vrstev výztuže, lokální koroze výztuže. Příčná trhлина na celou výšku římsy. Podélná trhлина a odtržení římsy téměř v celé délce.

Výtoková strana: Porušení sítě vlasových trhlin. Celkově bez vizuálně viditelných poruch.

Rámová konstrukce: Aplikovaná stěrka porušena sítě vlasových trhlin, lokálně i trhliny širší. Velmi lokálně dochází k prokreslování korodující výztuže.
