Datum: červenec 2022

Cílem havarijní opravy je obnova vybrané technologické části VD – PK těsnění pravé vrátně vzpěrných vrat na DO PK Lysá nad Labem.

Název stavby:	VD Lysá nad Labem, havarijní oprava těsnění vrat PK
Vodní tok:	Labe
Říční km:	878,000
Místo stavby:	VD Lysá nad Labem - PK
Hydrolog. číslo povodí:	1-04-07-032
Kraj:	Středočeský
K.ú.:	Přerov nad Labem (779687)
Obec s rozšíř. působ.:	Lysá nad Labem
Charakter stavby:	Oprava – technologické části PK (těsnění pravé vrátně vzpěrných vrat na DO)
Účel stavby:	Oprava – technologické části PK (těsnění pravé vrátně vzpěrných vrat na DO) bude prováděna za účelem odstranění havarijního stavu bočního těsnění a zajištění jeho dlouhodobé provozuschopnosti.
Číslo akce:	133220032

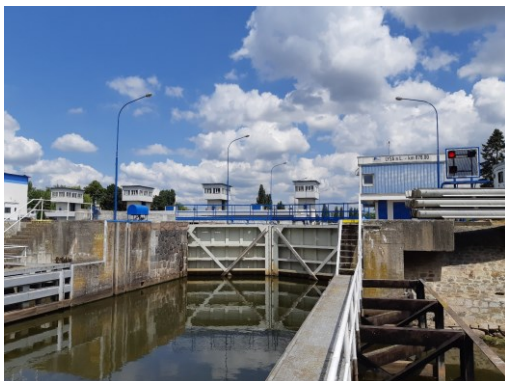
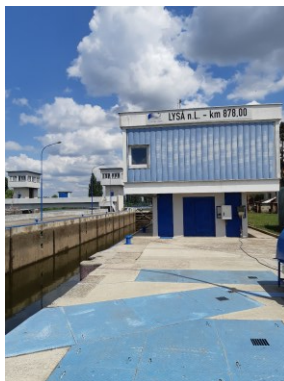
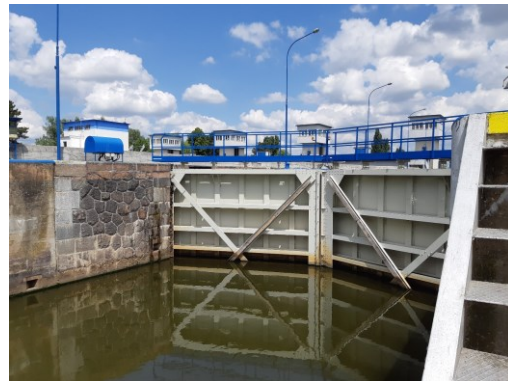
D.2.1. - 7.1 Stávající technologické zařízení PK Lysá nad Labem – boční těsnění pravé vrátně vzpěrných vrat DO:

*- pravá vrátně DO – poškozené boční těsnění před provizorní opravou, dočasně opravená lišta nosná
rektifikační posílená o dočasné žebrování, ... (stav k 9.5.2022)*
