## **ZPRÁVA 2021/028**

### **STAVEBNĚ TECHNICKÝ PRŮZKUM**

Objednavatel zkoušky: Agroprojekce Litomyšl spol. s r.o.  
Pokyn pro provedení zkoušky: objednávka  
Akce: Chlumec nad Cidlinou  
Objekt: oprava PB nábrežní zdi, ř. km 29,280 – 29,330  
Ohledávaná část objektu: dřík opěrné zdi

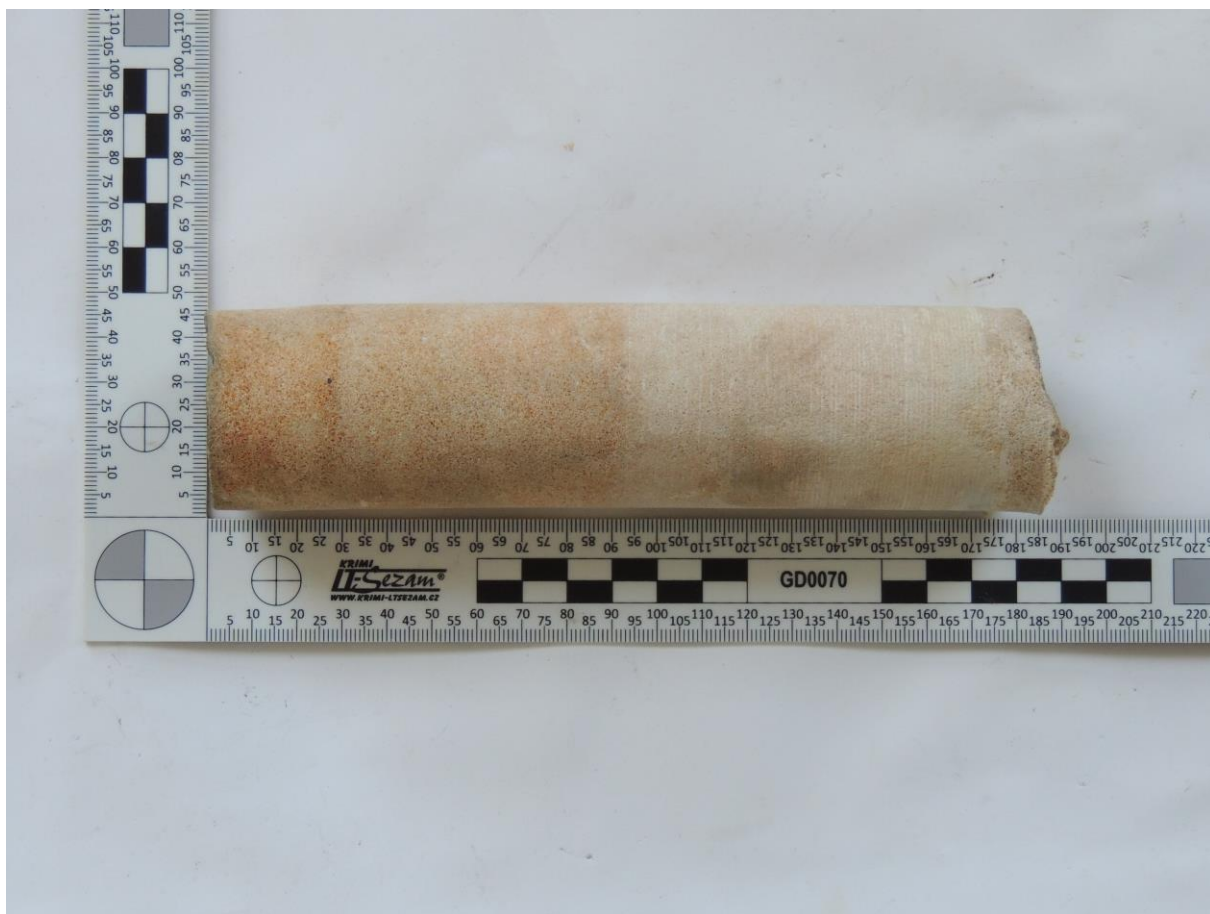
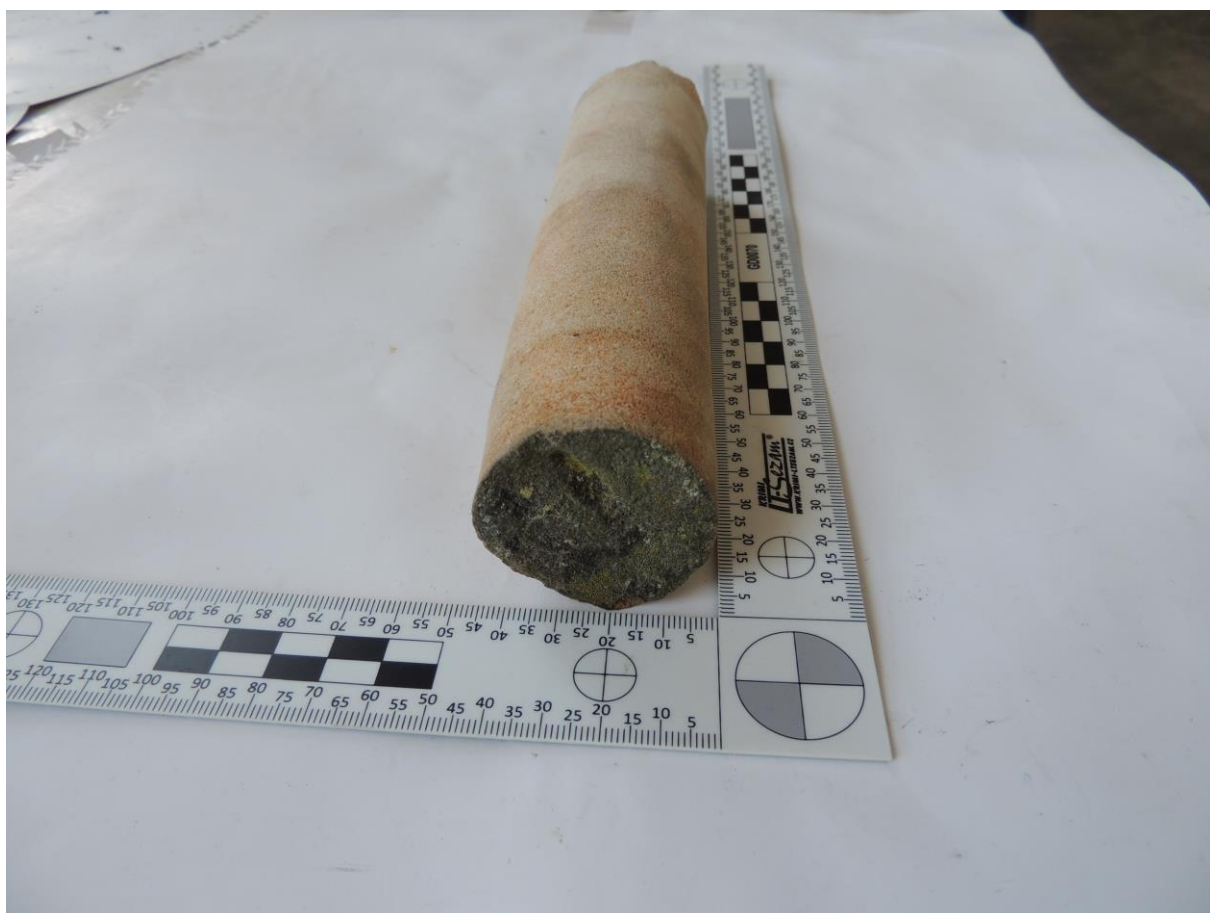
## Fotodokumentace odebraného vzorku

Použitý kámen dosahuje na zkoušeném vzorku krychelné pevnosti **60,4** a **64,8** MPa.

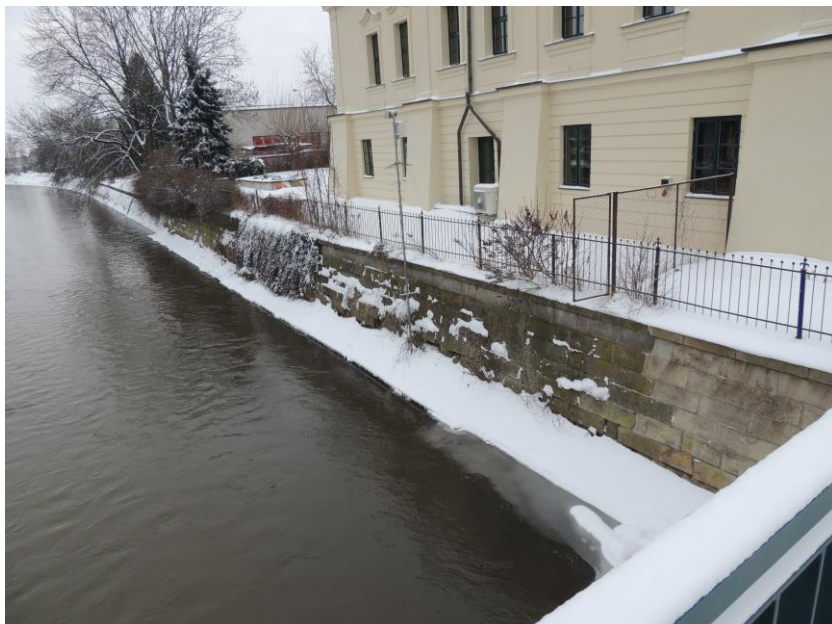
Pohled na ohledávaný objekt

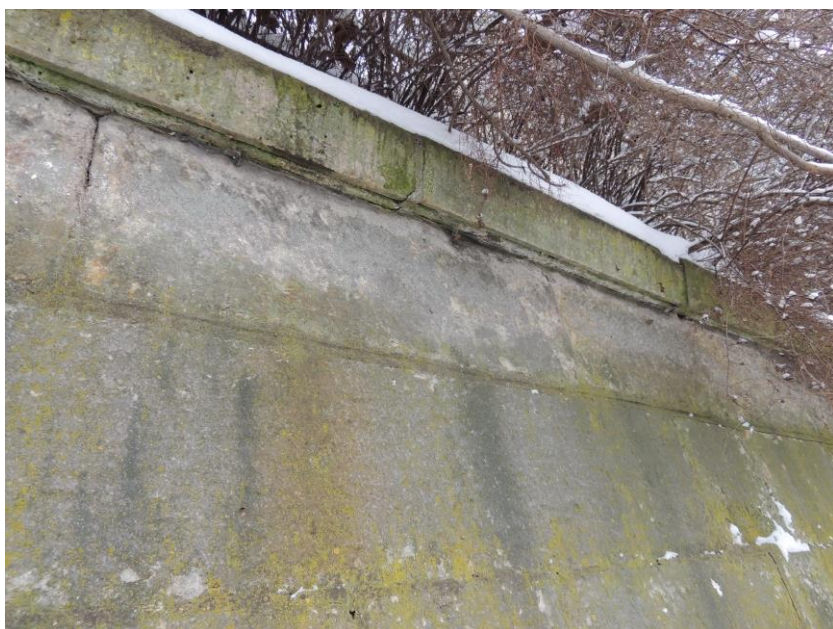
Styková malta kamenného zdiva opěrné zdi je na mnoha místech již popraskaná, uvolněná nebo vydrolená do hloubky až několika centimetrů. Lokálně došlo již k vydrolené stykové malty v celé šířce zdiva.

Některé kameny kamenného zdiva opěrné zdi jsou již vychýlené ze své původní pozice vlivem vypadané stykové malty zdiva.

Poruchy na zdivu, uvolněné kameny, vydrolená a vypadaná zdící malta stykových spár

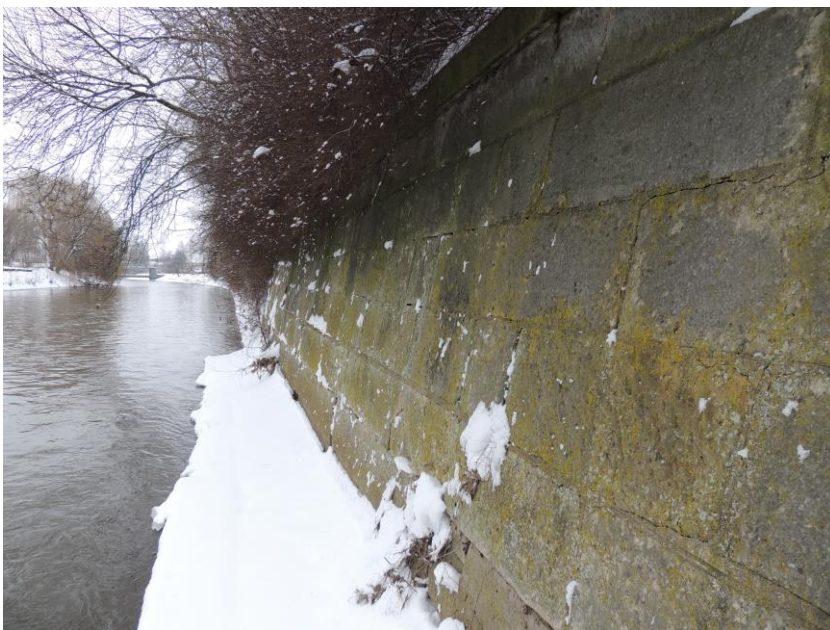
Spárování zdiva opěrné zdi je na mnoha místech již popraskané a vydrolené do hloubky několika centimetrů. Některé kameny zdiva nábrežní zdi jsou již vychýlené ze své původní pozice.

Popraskané, vypadané stykové spáry a uvolněné kameny zdiva nábrežní zdi

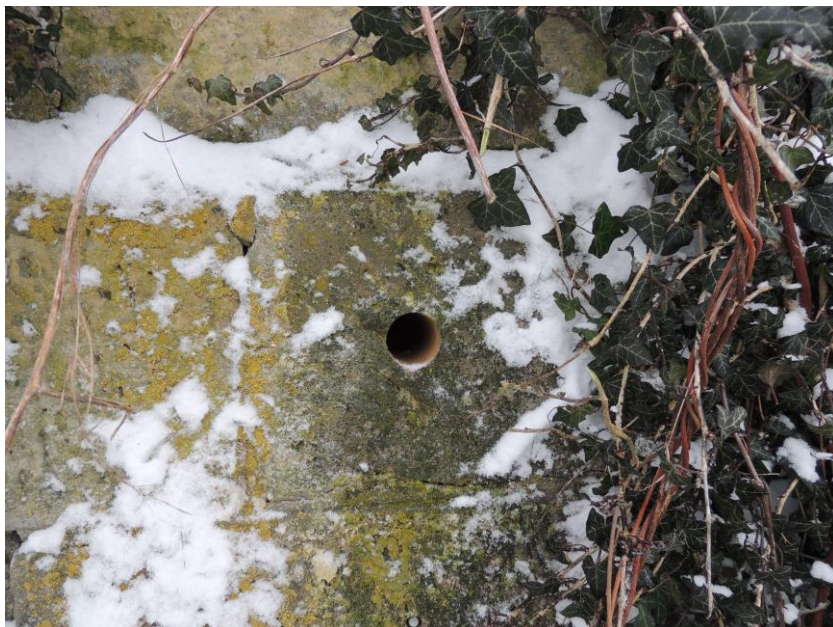
Místo odběru vzorku pro stanovení pevnosti kamene
