**Povodí Labe, státní podnik**

**HLAVNÍ MOSTNÍ PROHLÍDKA**  
**07/12/2020**

**„Hučák“**

**B. DIAGNOSTICKÉ ZJIŠTĚNÍ – POPIS ČÁSTÍ MOSTNÍHO OBJEKTU**

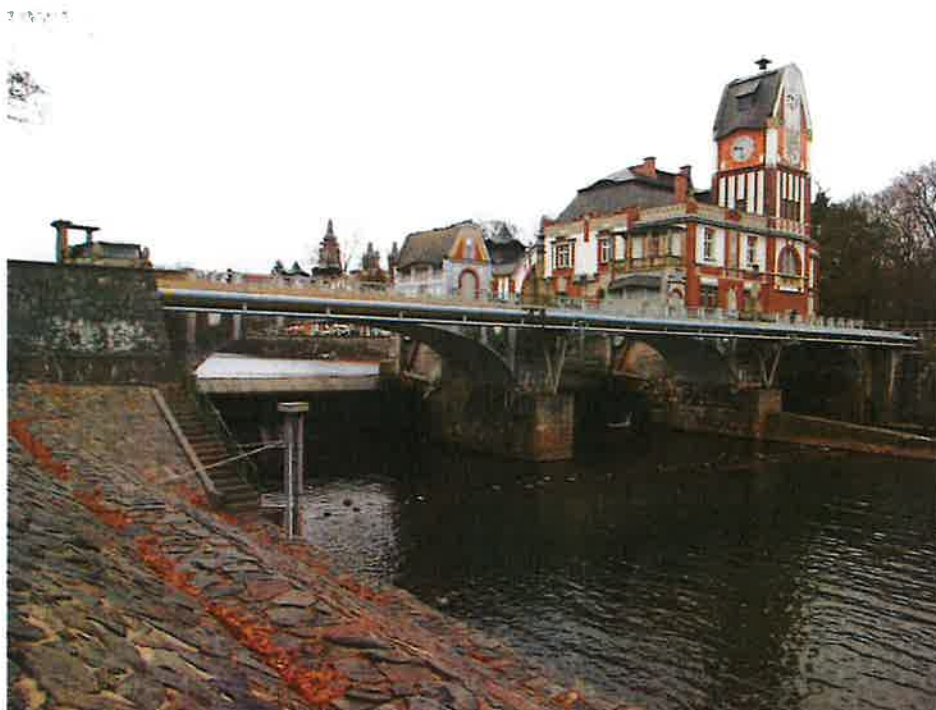
celkový pohled zprava - výtok

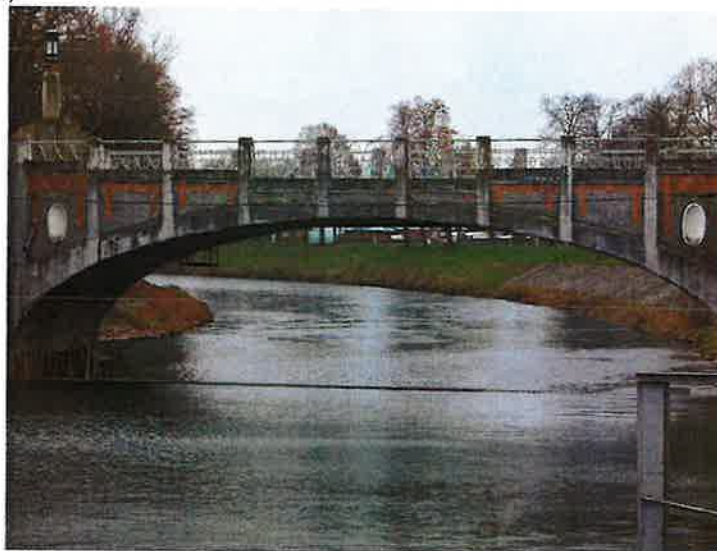
16) NK – pole č. 1 (vtok)

- v podhledu nevyplněný jádrový vrt po stavebním průzkumu
- omítka (reprofilace) je popraskaná, na vtoku lokálně hrana věnce odpadá
- v ploše podhledu průsaky lokální
- krajní věnce jsou v podhledu po celé délce na výtoku a výtoku značně proteklé s inkrustací výluh a letitými krápníčky délky cca 5-10cm
- značné průsaky s inkrustací vápenocementových výluh jsou v podhledu (dle archivní PD) v úrovni příčného odvodnění klenby nad OP1 a podpěry P1 tj. cca 1 - 1,5m od pracovní spáry paty klenby, zejména na vtokové straně, inkrustace zasahuje do líce OP1 a podpěry P1
- koroze závěsných ok
- množství intenzivních průsaků je alarmující zejména nad P1 na vtoku
- zjevně lokálně vzduté trhlinky reprofilace podhledu, zejména na krajích

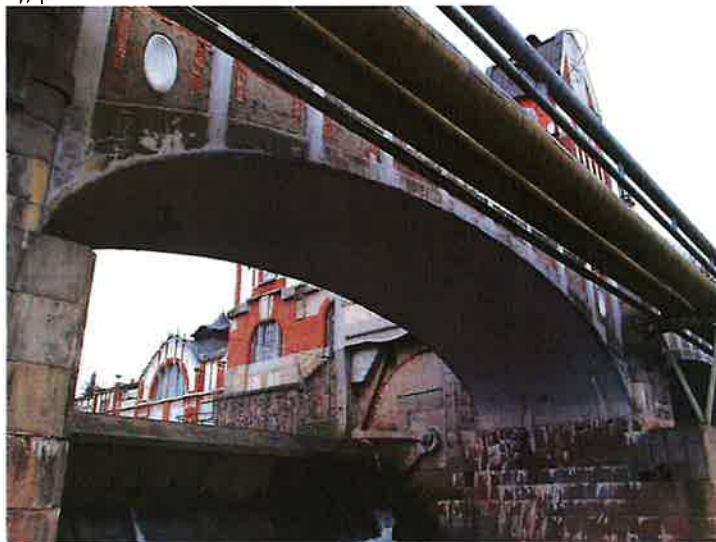
- 21) NK – pole č. 2 (výtok), prostřední

- **poškozená nefunkční hydroizolace**
- omítka (reprofilace) je popraskaná, na vtoku lokálně hrana věnce odpadá
- v ploše podhledu lokální průsaky vápenocementovými výluhami
- krajní věnce jsou v podhledu po celé délce na výtoku a výtoku lokálně proteklé s inkrustací výluh a na vtoku letitými krápníčky délky cca 5-10cm
- pracovní spára pod patou klenby na podpěře P2 je značně proteklá s vápenocementovými výluhami, které znečišťují líc zdiva podpěry P2
- koroze závěsných ok a odvodňovačů
- inkrustace vápenných výluh v příčných trhlínách reprofilace - karbonatace
- množství intenzivních průsaků v oblastech odvodnění nad P1 je alarmující
- zjevně lokálně vzduté trhlinky reprofilace podhledu, zejména na krajích

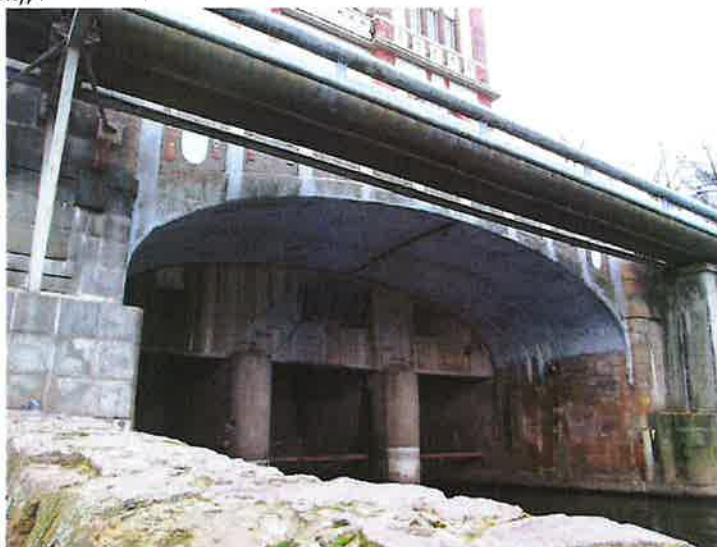
25) NK – pole č. 3 (výtok), levobřežní

- **poškozená nefunkční hydroizolace**
- **množství intenzivních průsaků v oblastech nad odvodněním nad OP2 je alarmující**
- omítka (reprofilace) je popraskaná, na vtoku lokálně hrana věnce odpadá
- v ploše podhledu zjevné lokální průsaky, nad OP2 s vápenocementovými výluhami, lokálně u levého věnce nad OP2 s letitými krápníčky délky cca 5-10cm
- značné nepravidelné průsaky s inkrustací vápenocementových výluh jsou v podhledu (dle archivní PD) v úrovni příčného odvodnění klenby nad OP2, tj. cca 1m od pracovní spáry paty klenby - inkrustace lokálně zasahuje a znečišťuje líc OP2
- koroze závěsných ok a odvodňovačů
- inkrustace vápenných výluh v příčných trhlínách reprofilace – karbonatace
- zjevně lokálně vzduté trhlinky reprofilace podhledu, zejména na krajích

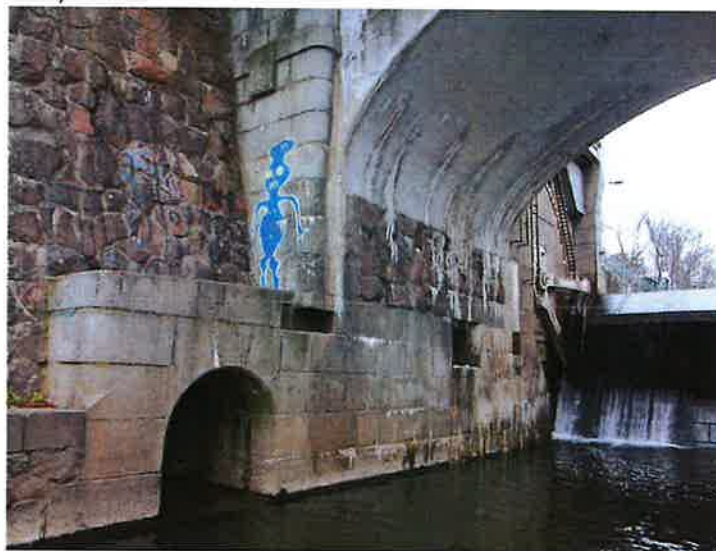
28) Krajní OP1 (pravobřežní) – otvor č. 1

- zvětralé spáry lokálně popraskané, lokálně vypadávají
- spáry ve spodní a horní části jsou v obou otvorech proteklé silnými průsaky s vápenocementovými výluhami – zejména v pravobřežním otvoru / poli č. 1
- na horní část zatéká z povrchu podhledem klenby v podobě inkrustací vápenocementových výluh, v otvoru č. 1 v celé délce pracovní spáry pod patou klenby, v prostředním otvoru / poli č. 2 lokálně cca 3x pod patou klenby
- průsaky na výtakovém zhlaví pouze lokální
- degradace spár v úrovni kolísavé hladiny

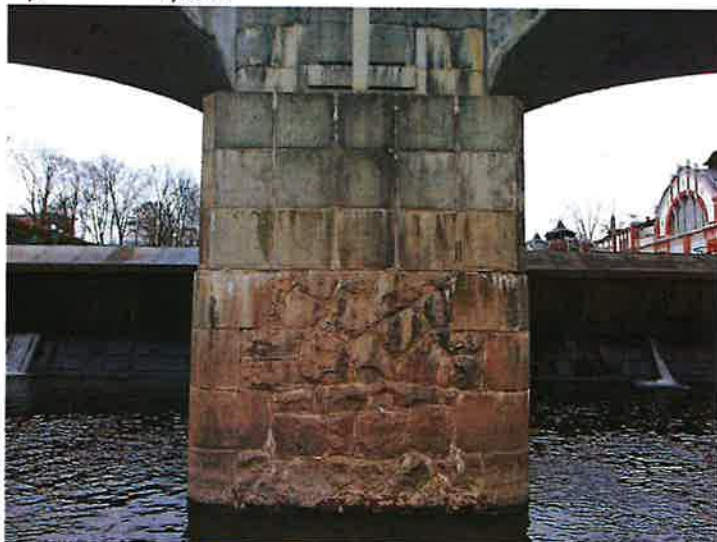
- 35) Mezilehlá podpěra – pilíř č. 1 na výtoku

- zvětralé spáry lokálně popraskané, lokálně vypadávají
- spáry ve spodní a horní části jsou v obou otvorech proteklé silnými průsaky s vápenocementovými výluhami – zejména v prostředním otvoru č. 2
- na horní část zatéká z povrchu podhledem klenby v podobě inkrustací vápenocementových výluh, v otvoru č. 2 v celé délce pracovní spáry pod patou klenby, v levobřežním otvoru / poli č. 3 lokálně pod patou klenby
- průsaky na výtakovém zhlaví pouze lokální
- na výtoku inkrustace mechu a řas
- degradace spár v úrovni kolísavé hladiny

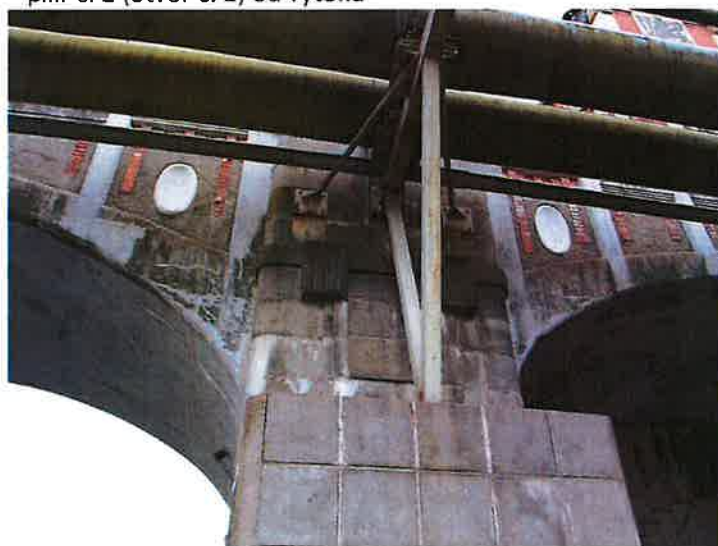
- 45) Mezilehlá podpěra – pilíř č. 2 (otvor č. 2) od výtoku

- zvětralé spáry lokálně popraskané, lokálně vypadávají
- spáry v spodní a horní části jsou proteklé silnými průsaky s vápenocementovými výluhami
- na horní část zatéká z povrchu podhledem klenby v podobě inkrustací vápenocementových výluh
- degradace spár v úrovni kolísavé hladiny

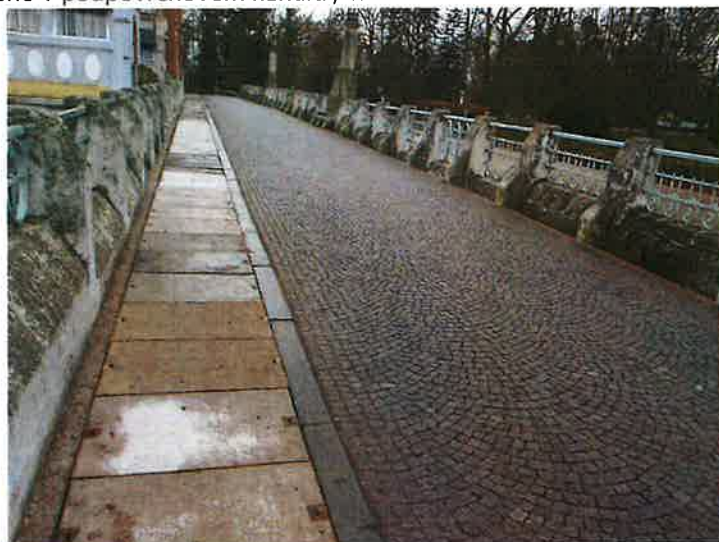
56) Cizí zařízení – uloženo v podpovrchovém kanálu / kolektoru na vtokové straně

**chodníky:** - značná degradace betonu pochozích poklopů podpovrchového kolektoru cizích zařízení s obnaženou výztuží vytvářejí nebezpečné kolizní oblasti, zejména v mostním poli č. 1 - nejhorší byly od poslední prohlídky 2019 vyměněny nebo opraveny
