**„Boberský p. ve Cvikově u historického
mostu – projektová dokumentace
(DSJ)“**

**IDVT 10100861
ČHP 1-14-03-046
ř.km 3.85-3.878**

**Stavebně technický průzkum
ZÁVĚREČNÁ ZPRÁVA**

**PRAHA
LISTOPAD 2021**

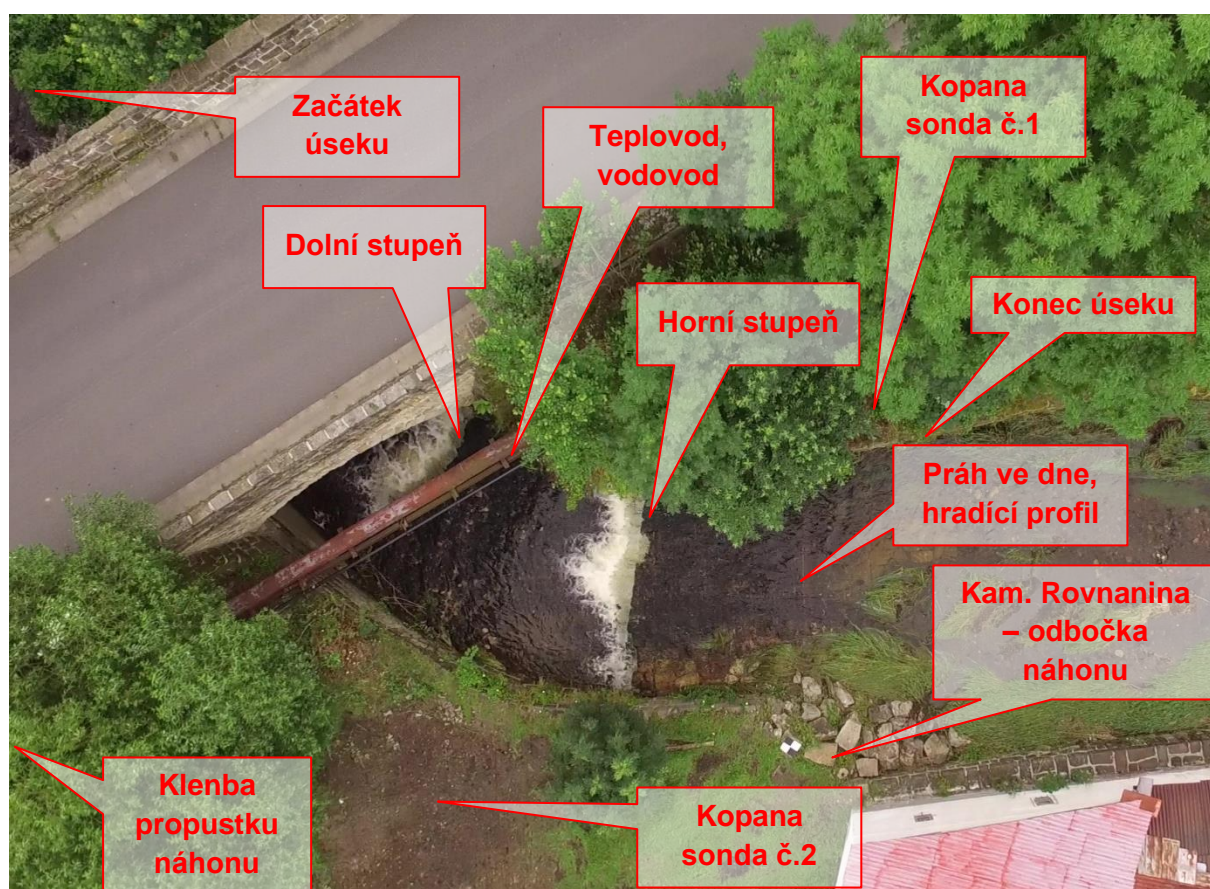
Zájmový úsek se nachází okolo historického klenutého mostu na ulici Pivovarská přes Boberský potok ve Cvikově. Dolní začátek úseku se nachází cca 3 m pod mostem, konec pak cca 15 m nad mostem. Dne 20.7.2021 byl proveden stavebně technický a inženýrsko geologický průzkum lokality.

Koryto v zájmové úseku je široké cca 6 m, hloubky 1,5 m – 2,5 m obdélníkového průřezu. V zájmovém úseku dochází ke změně směru koryta o 45 ° s poloměrem oblouku v ose koryta 16 m. V oblouku jsou stupně o celkové spádu 1,8 m. Nad stupni byl dříve vzdouvací objekt, který sloužil k odběru vody do náhonu. Místo je vlivem směrové změny, spádu, velkých průtoků a umístěním mostu poměrně dost exponováno a dochází zde k poruchám ohrožující stabilitu zdí, dna a v důsledku i mostu.
