Most 1027-1

VD Slapy, most na hrázi

HLAVNÍ PROHLÍDKA

Datum provedení prohlídky: 17.6.2022

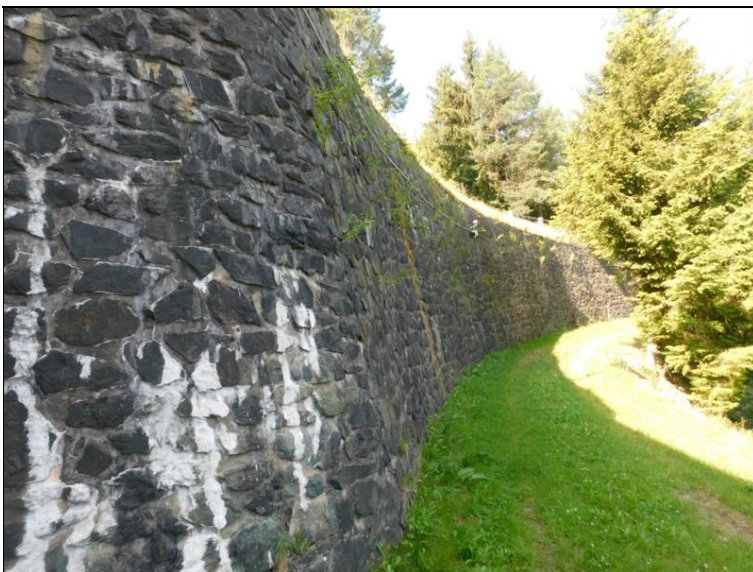
Navazující kamenné křídlo za opěrou OP18 na pravé straně - lokálně uchycená vegetace, výluhy pojiva

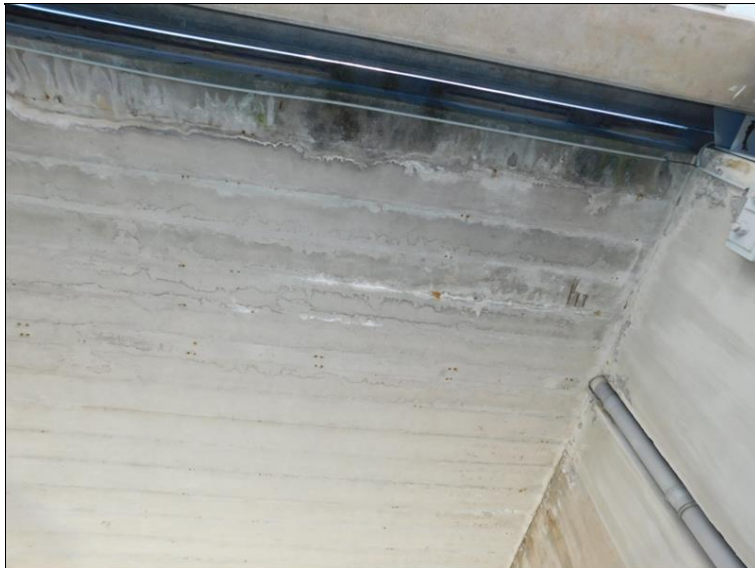
Pole 3 - silné průsaky s výluhy v krajní spáře na pravé straně nosné konstrukce

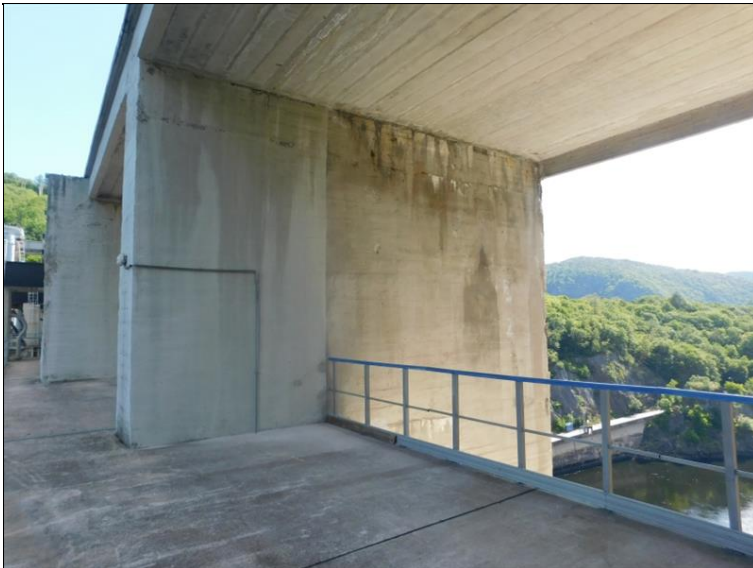
Pilíř P13 - silné průsaky v místě úložné spáry

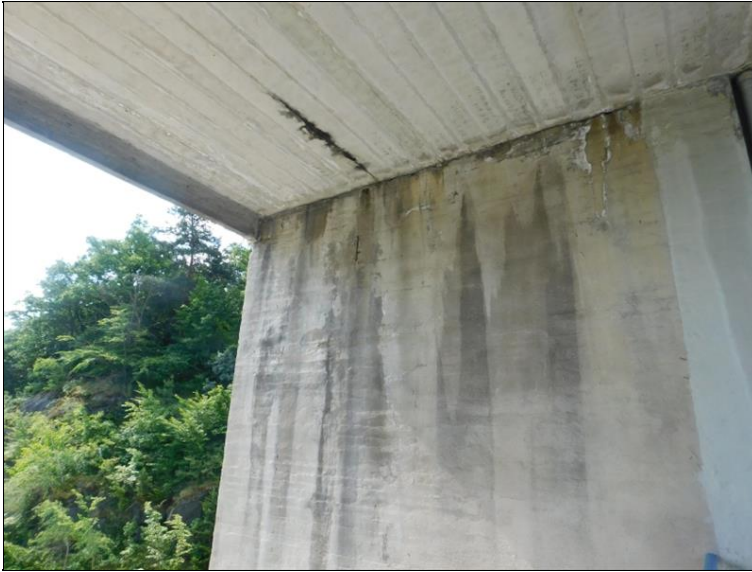
Pilíř P14 - silné průsaky v úložné spáře a lokálně i sparách mezi nosníky

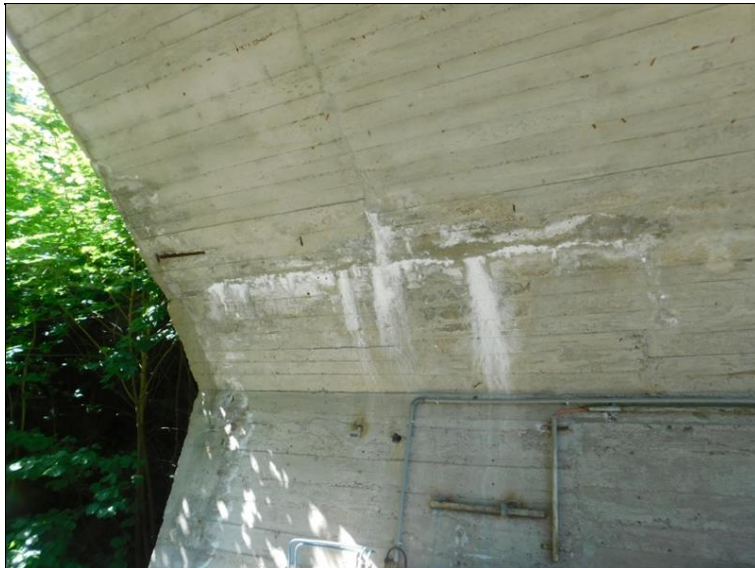
Pole 17 - silnější průsaky s výluhy ve větknutí klenby do opěry OP18

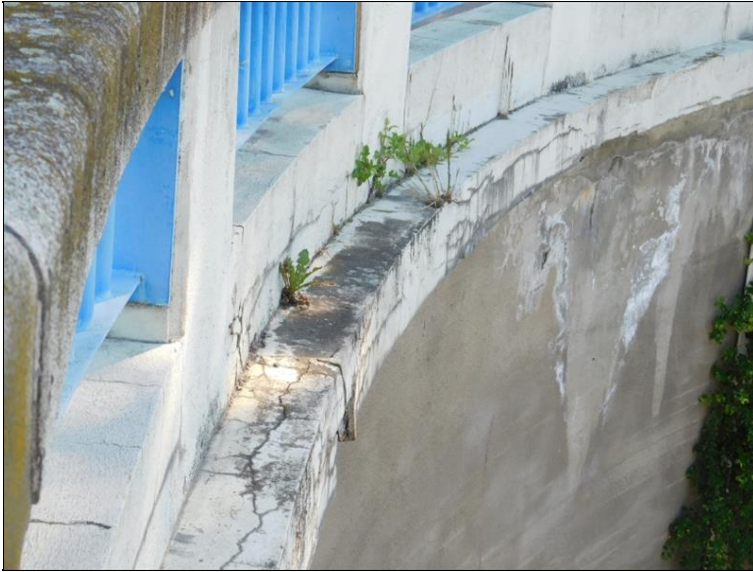
Rozpad betonové římsy s uchycenou vegetací na levé straně v poli 1

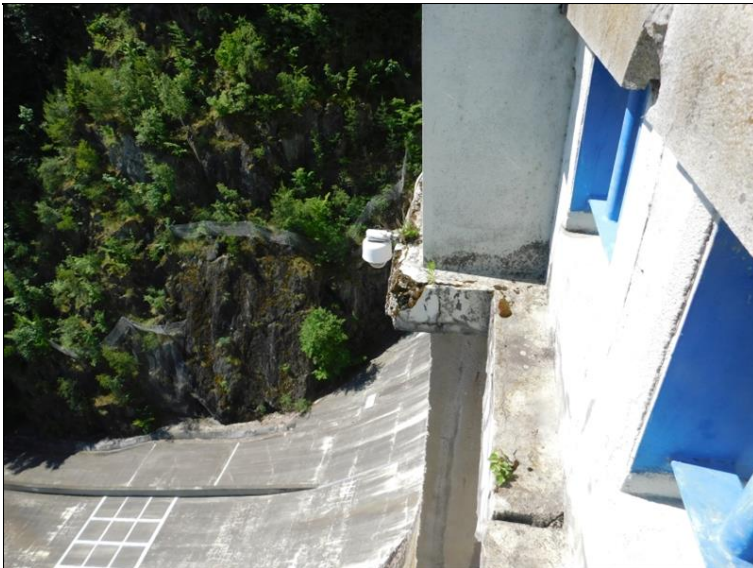
Rozpad hrany betonové římsy v místě kotevního bloku stožáru osvětlení

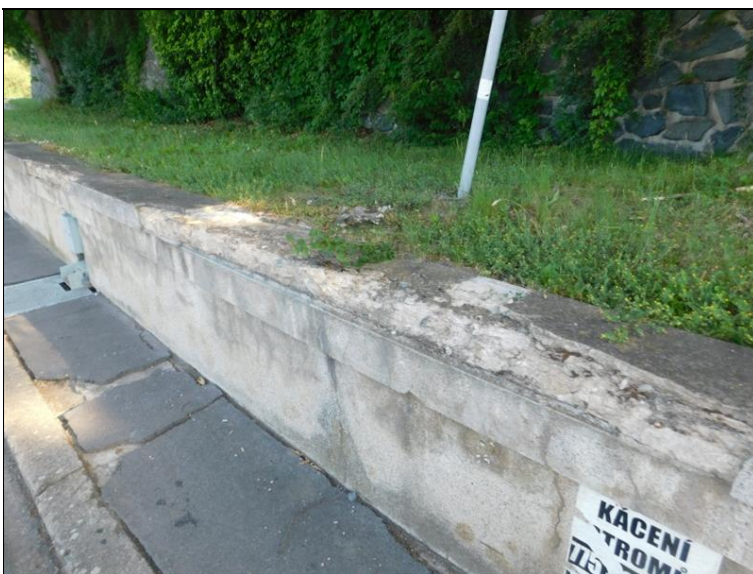
Rozpad horní části opěrné zdi na předmostí u opěry OP1

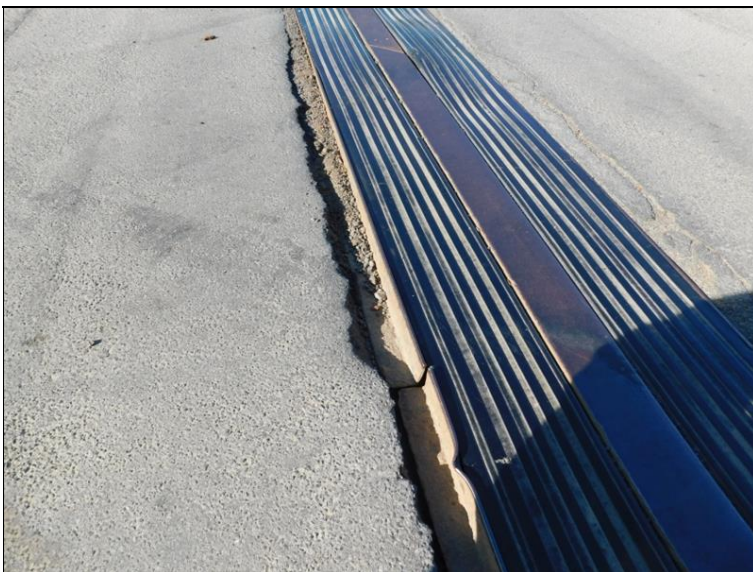
Rozpad živičného krytu vozovky u kolejové dráhy na předmostí u opěry OP1, detail

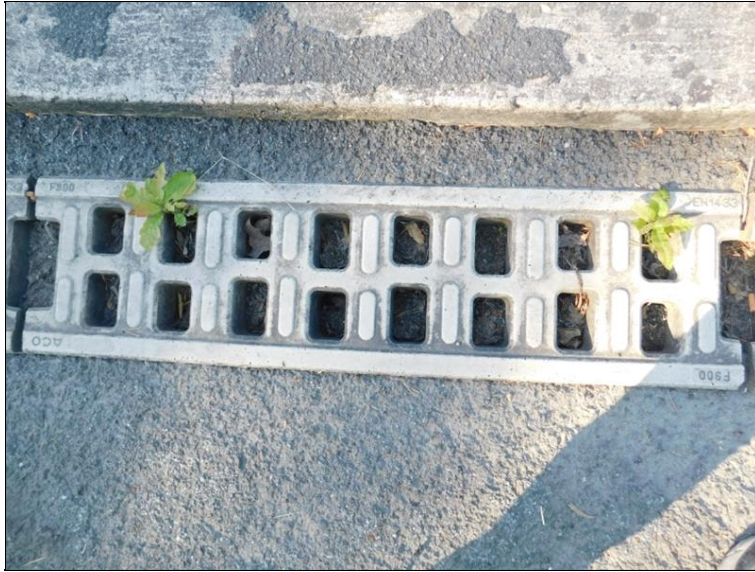
Zanesené odvodňovací žlab na kraji vozovky na předmostí u opěry OP1

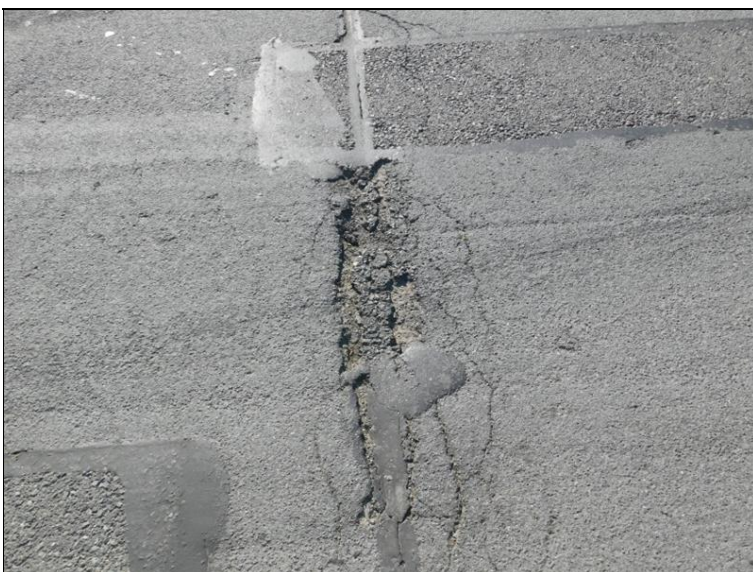
Výtluk ve vozovce
