Povodí Ohře, státní podnik

Celkové shrnutí závěrů průzkumu konstrukcí opevnění krytého profilu Bystřice (v ř.km 6,458 – 7,318, Masarykova – Nábřežní v Teplicích)

Číslo zprávy: 31/22

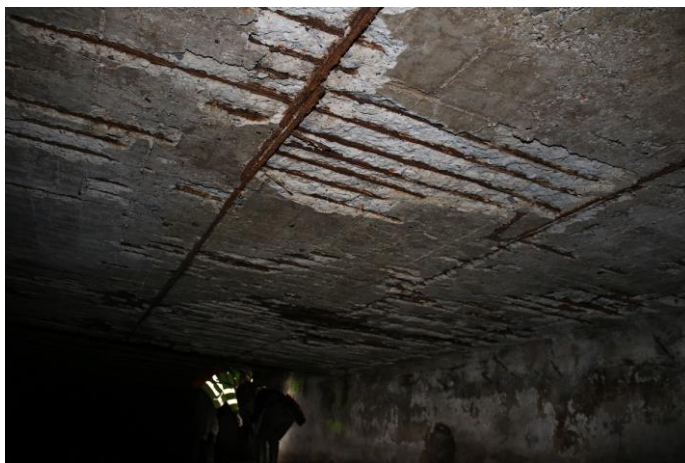
Samotný profil zkoumané konstrukce dosahuje výšky na spodní líc stropní desky od úrovně dna 1.427 mm a šířky cca 4.305 mm uvnitř objektu. Tloušťka opěr v daném úseku je cca 800 mm a tloušťka stropní desky pak 450 mm. Dno krytého profilu v daném úseku je vybaveno kamennou dlažbou. Z hlediska mechanických vlastností betonu byla zjišťována aktuální pevnost betonu v tlaku jak nedestruktivně, tak i destruktivně, a to laboratorními nebo terénními zkouškami. **U opěr byla zjištěna nedestruktivně stanovená pevnost na úrovni třídy C 8/10. Konstrukce opěr je velmi problematicky probetonována a prakticky se jedná o výrazně mezerovitý beton.**

U spodního líce stropní konstrukce byla nedestruktivně stanovena pevnost na úrovni třídy C 12/15. Jádrový beton, který byl zkoumán na vývrtech odebraných z horního líce konstrukce, odpovídá pevnostní třídě C 20/25 podle platné ČSN EN 206.

V případě spodního líce stropní konstrukce jsou stávající pevnosti betonu v tlaku relativně příznivé a nejnižší hodnoty byly zaznamenány v místech, která jsou poškozena korozními zplodinami, resp. degradací betonu. Lze tedy předpokládat, že stávající konstrukce je nadále využitelná.

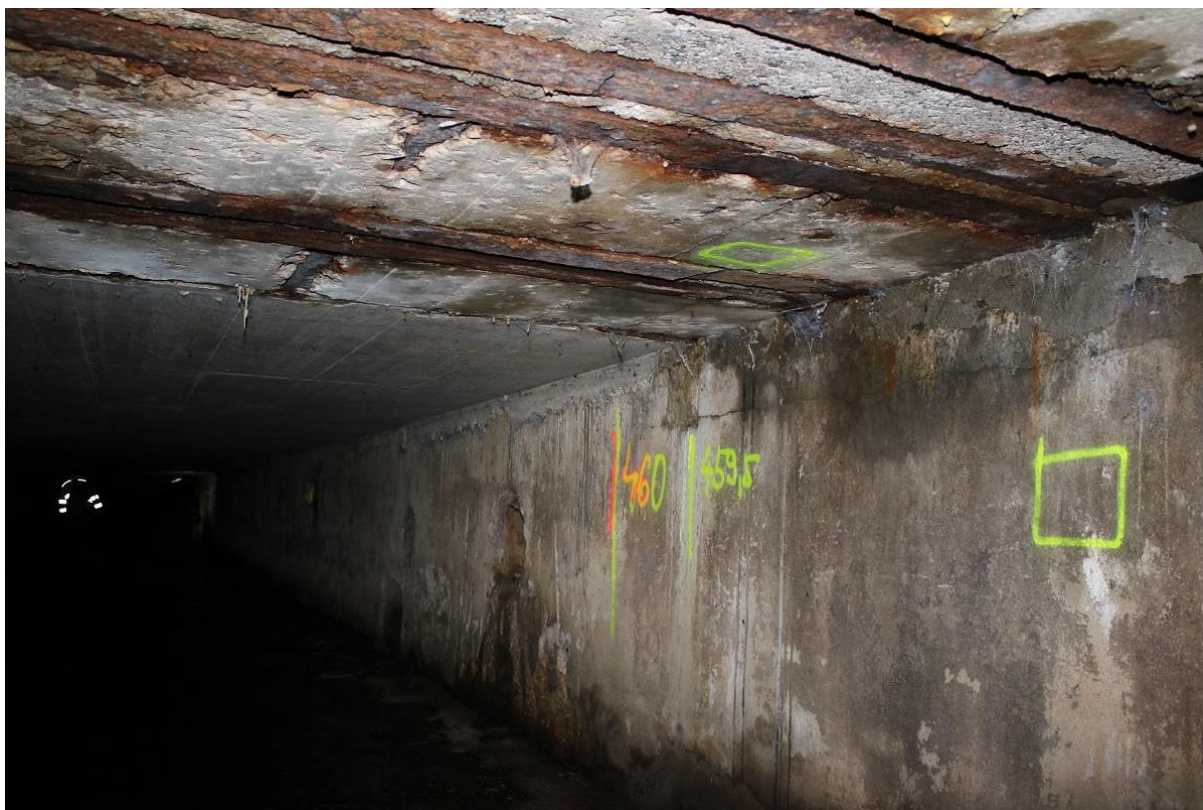
Zkoumaná konstrukce krytého profilu v daném úseku (staničení 456 – 459,5 m) má obdélníkový průřez se svislými masivními betonovými stěnami o tloušťce cca 900 mm a rovnou stropní betonovou deskou, jejímiž hlavními nosnými prvky jsou ocelové válcované nosníky. Světlost úseku je cca 4.303 mm a světlá výška pak 1.850 mm. Tloušťka stropní desky v této oblasti je 510 mm.

Z konstrukčního uspořádání úseku je zřejmé, že ocelové válcované nosníky byly ukládány na horní líc zhlaví opěr a pak následně byly zabetonovány. Spodní líc pásnice

válcovaných nosníků dosahuje šířky 130 mm a jejich osová vzdálenost je pak cca 360 až 800 mm. Daný úsek dna je opatřen kamennou dlažbou.

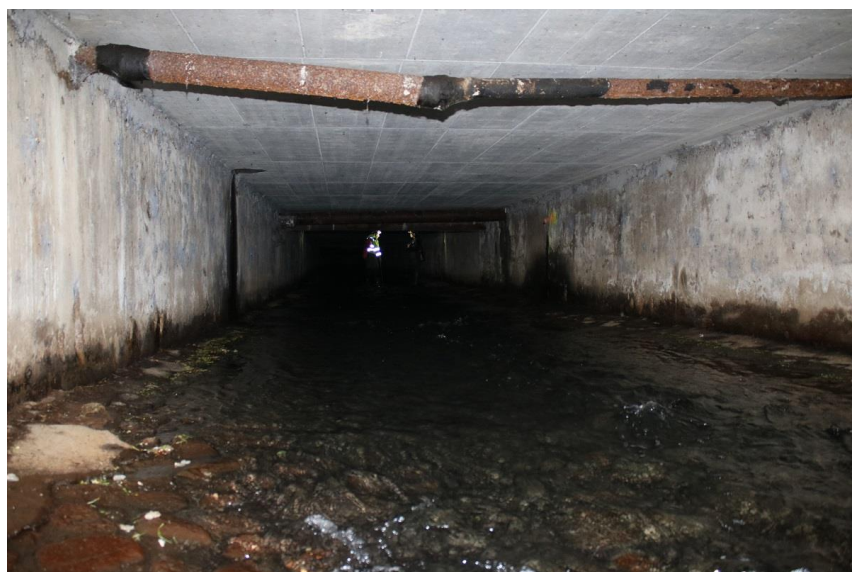
Samotný profil zkoumané konstrukce dosahuje výšky na spodní líc stropu od úrovně dna

cca 1.800 mm s tloušťkou monolitické stropní desky cca 210 mm. Vnitřní šíře profilu je cca 4.313 mm. Tloušťka opěr v dané oblasti byla zjištěna na úrovni 960 mm.

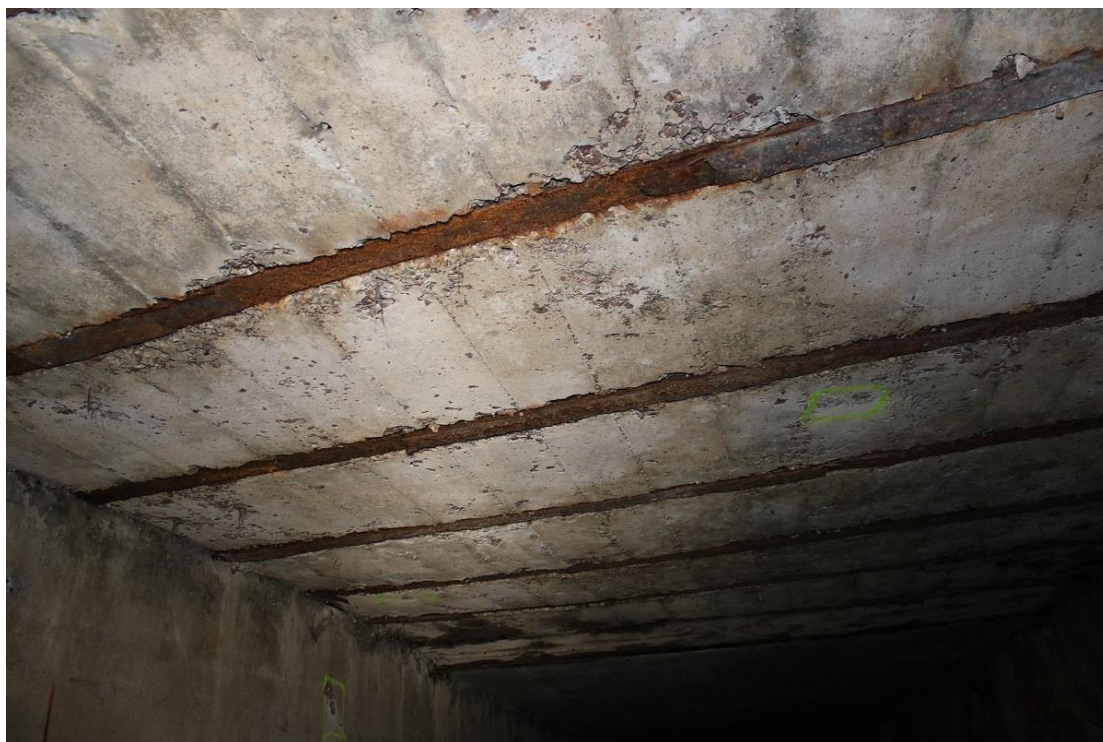
cca 800 mm a rovnou monolitickou stropní deskou, jejímiž hlavními nosnými prvky jsou ocelové válcované nosníky. Světlost úseku je cca 4.311 mm a světlá výška pak 1.859 mm. Tloušťka stropní desky je cca 410 mm.

Z konstrukčního uspořádání úseku je zřejmé, že ocelové válcované nosníky byly ukládány na horní líc zhlaví opěr a pak následně byly zabetonovány. Spodní líc pásnice válcovaných nosníků dosahuje šířky 100 mm a jejich osová vzdálenost je pak 800 až 900 mm. Daný úsek krytého profilu je vybaven v oblasti dna kamennou dlažbou. Současně zde byl zjištěn nadnásyp stropní konstrukce na úrovni 500 mm.

Z provedených zkoušek vyplývá, že v případě opěr byly nedestruktivně stanovené pevnosti na povrchu betonové konstrukce na nejnižší možné úrovni a výsledky tak nelze zařadit ani do nejnižší kvalitové třídy C 8/10 podle platné ČSN EN 206. Stabilitu opěr tak zajišťuje pouze jejich poměrně velká mocnost a prostorové tuhost. Z dlouhodobého hlediska se však jedná o nevyhovující stav.
