1. TECHNICKÁ ZPRÁVA

**Dobšice p., ř. km 7,930÷8,177, Přímětice, úprava koryta, k.ú.
Příměřice**

Objekt Potoční 9/14, Znojmo-Přímětice, 669 04

Dle objednávky č. 086/2022 zpracovala společnost PROXIMA projekt, s.r.o. zhodnocení
porušení a statického stavu výše uvedeném objektu v souvislosti s navrhovanou úpravou
koryta Dobšického potoku, který je veden podél nemovitosti.

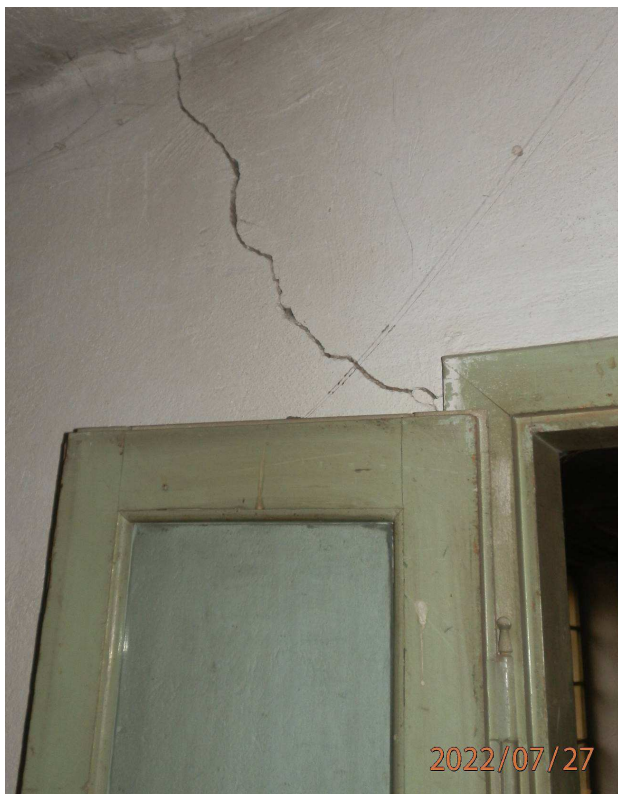
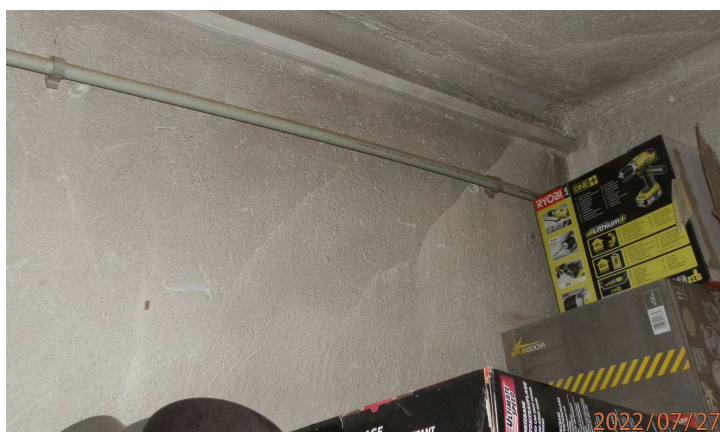
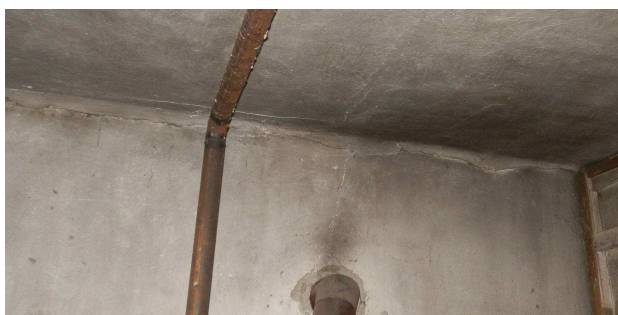
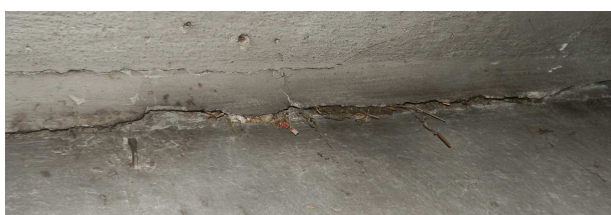
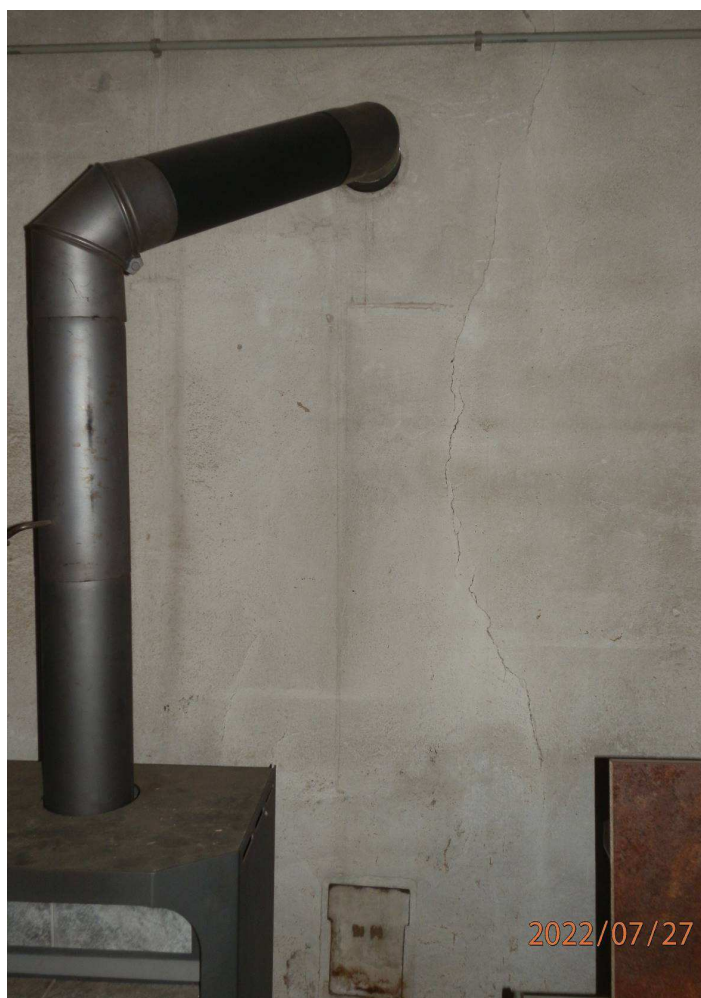
Na stěnách objektu byly nalezeny trhliny zejména styku stěny vystavěné podél potoka a stropních konstrukcí a to po celé délce jednotlivých objektů. Dále pak byly nalezeny trhliny mezi stěnou podél potoka a kolmo vystavěnými stěnami.

Komínová tělesa vestavěná ve stěně podél potoka jsou rovněž vydělena v hmotě stěny trhlínami.

Styky jednotlivých budov vytvářejí dilatační spáry ve formě svislých trhlin.

Dále byly nalezeny trhlinky ve stropních konstrukcích rovných stropů i v klenutých.

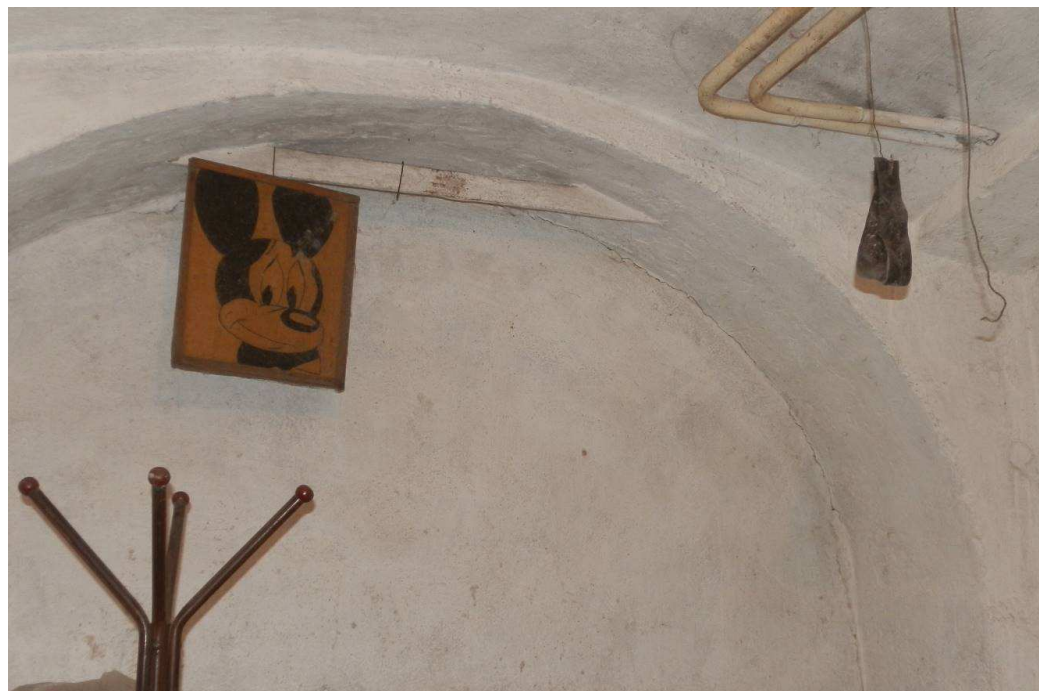
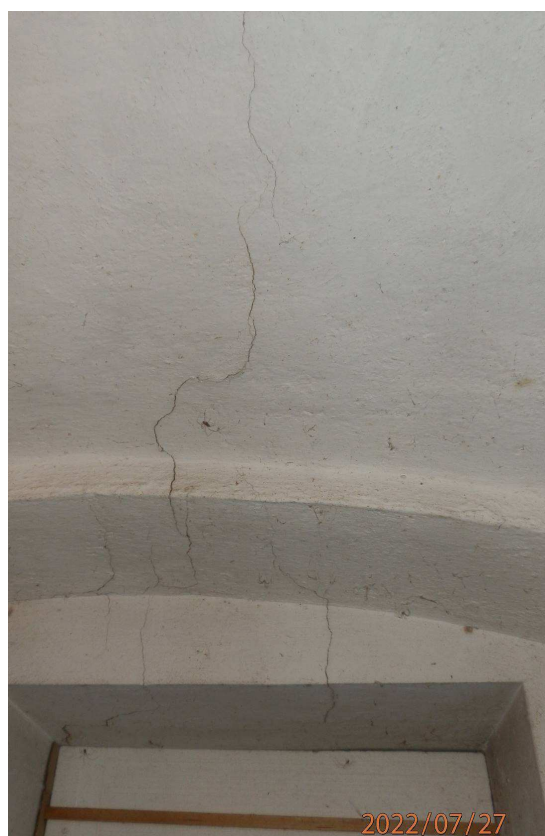
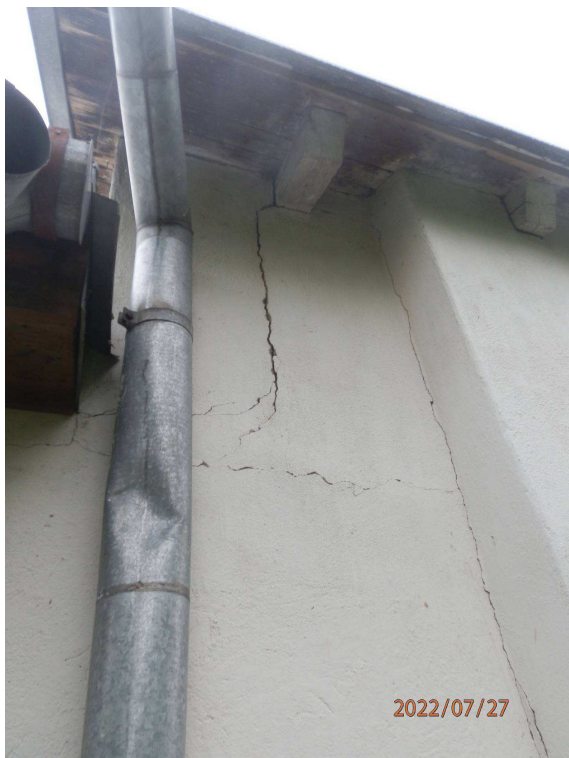
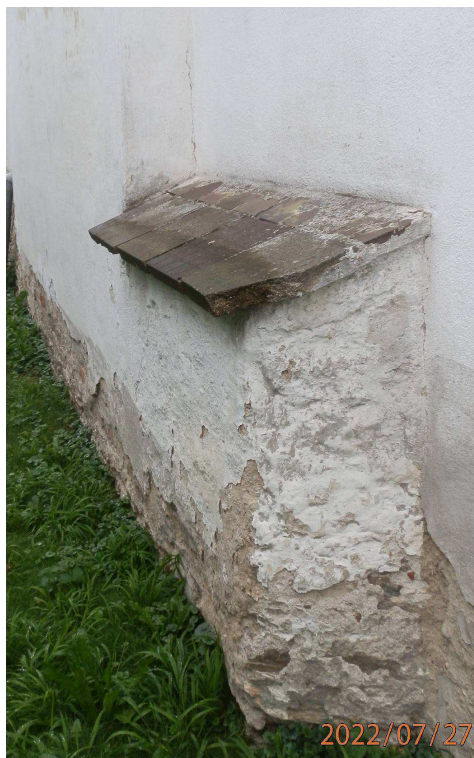
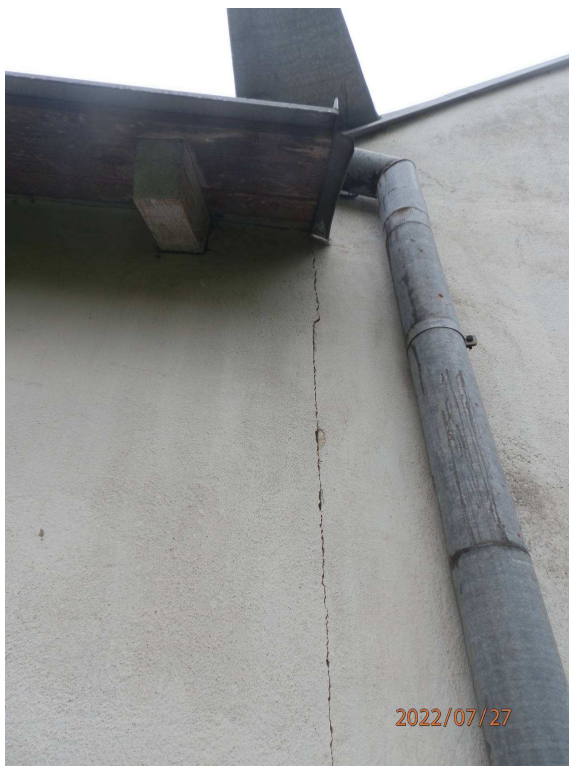
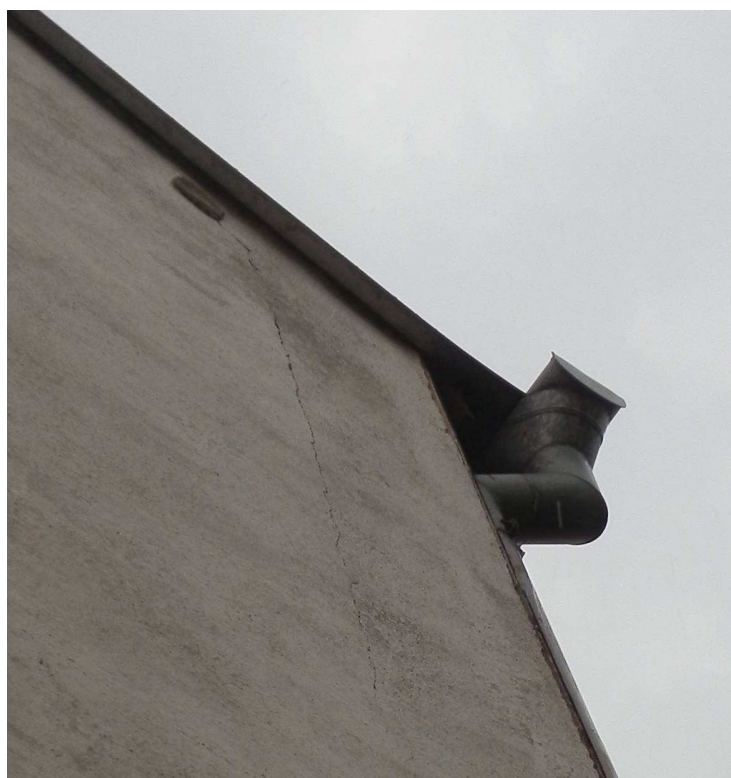
Na budově byla zjištěna porušení spadající do stupňů 1 a 2.

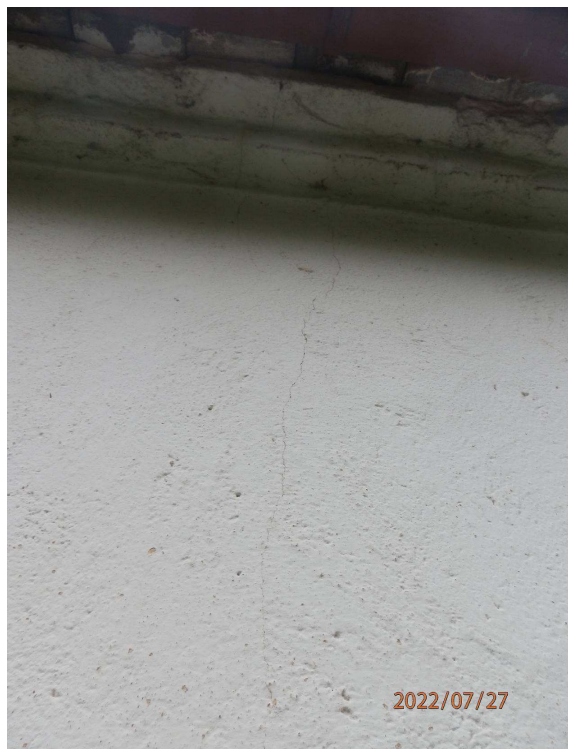
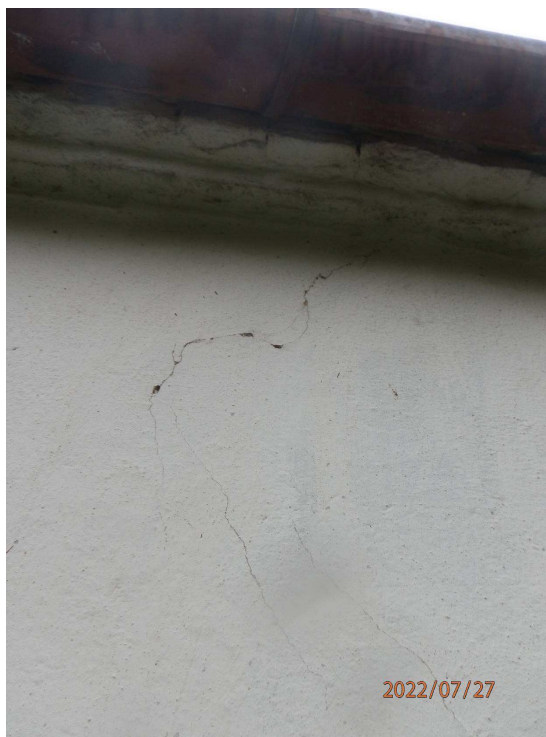
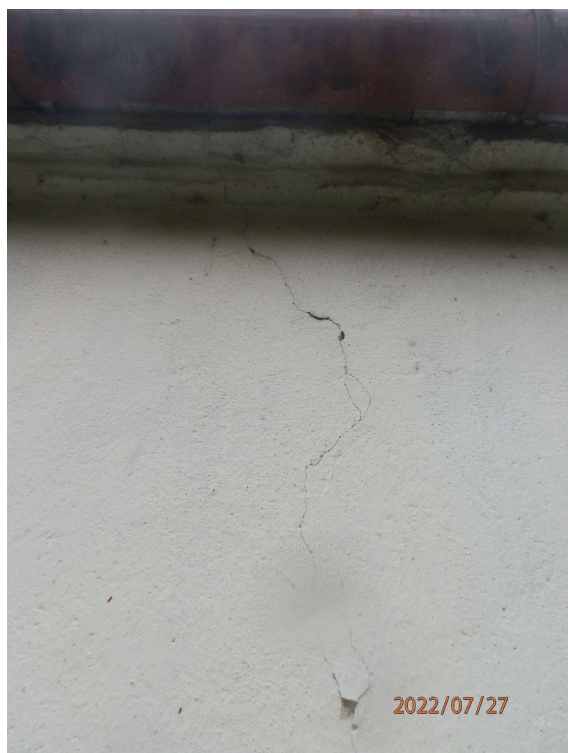
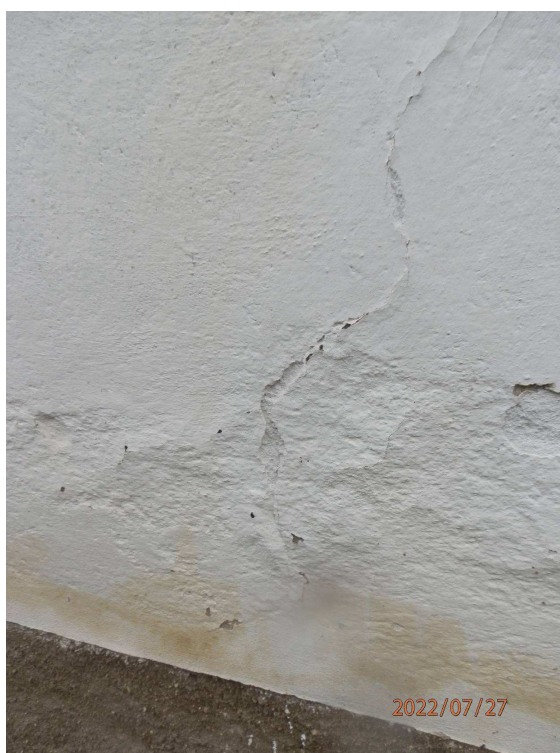
Část objektu s vyboulenou stěnou směrem do potoka :

I přes vyboulení stěny, zjištěné při průzkumech, je tato v současné době stabilní a nejsou na ní patrné žádné výrazné trhliny.
