Název akce : **VD Brandýs nad Labem, oprava jezových věží, manipulačních budek a lávky**

## L. STAVEBNĚ TECHNICKÝ PRŮZKUM

## **Stavebně technický průzkum vybraných částí vodního díla Brandýs nad Labem**

Číslo zprávy: 07/22

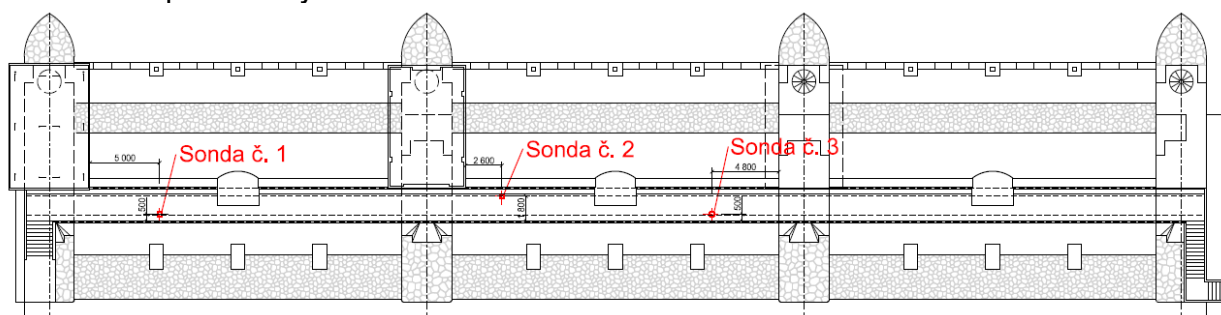
Situace provedených sond:

Po odhalení hydroizolační vrstvy a jejím zadokumentování byla sonda prohloubena za účelem zjištění, zde není hlouběji uložena druhá vrstva hydroizolace. Sondy byly ukončeny na rozhraní konstrukčního betonu lávky. Toto rozhraní lze jednoznačně poznat na základ pevnostních vlastností použitých betonů. Spádové a vyrovnávací betonové vrstvy jsou poměrně snadno rozpojitelné, konstrukční beton lávky už nikoliv.
