akce : VD Seč, oprava obkladu pod Vichštejnem
Stavba č. : 122170067

D. Dokumentace objektů

D.1. Technická zpráva

D.1.1. SO 01 SO 01 - Oprava koruny zdi

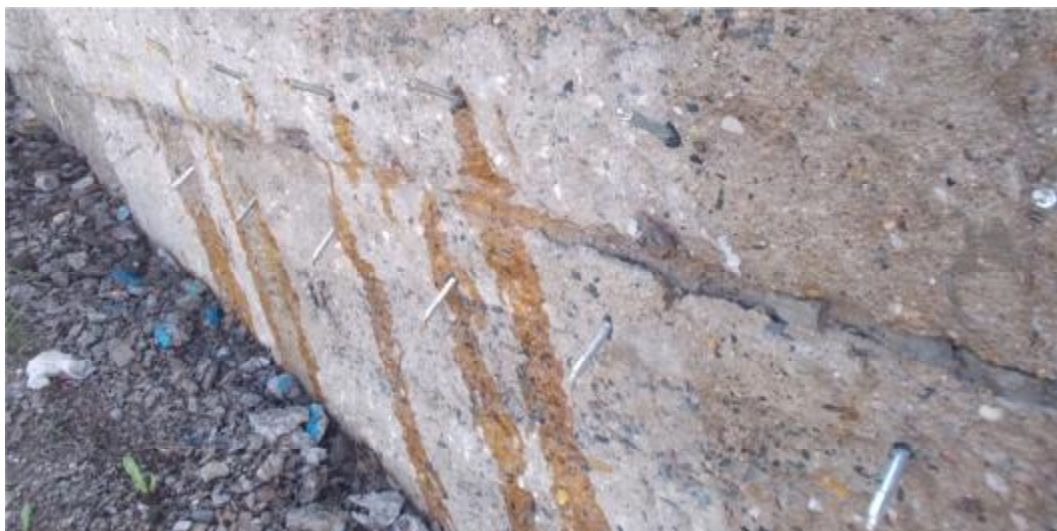
Jedná se o původní pracovní spáry v koruně i líci obkladu a cílem této injektáže je limitovat případný přítok vnější vody za rub sanovaného povrchu betonu.

Vyznačené pracovní spáry budou vyčištěny a v líci uzavřeny sanační matou v celé opravované délce. Podél spár budou odvrtny z obou stran šikmo, střídavě injekční vrty ve sponu 300 mm (na každé straně) a osazeny pakry. Injektáž bude provedena postupně vhodnou pryskyřicí (PUR, akrylát, ...). Po injektáži budou pakry z vývrtů odstraněny. Příklad injektážního materiálu je AV-PUR 6001.
