**STAVEBNĚ HISTORICKÝ PRŮZKUM
DOMU ČP. 6 V SELMICÍCH, K. Ú. KLADRUBY NAD LABEM
BÝVALÝ STARÝ KŠTÍT**

Ing. arch. Miroslav Kroulík
Prosinec 2017

STAVEBNĚ-HISTORICKÝ PRŮZKUM PROSINEC 2017
SELMICE (KLADRUBSKÝ HŘEBČÍN), OBJEKT ČP. 6, STARÝ KŠTÍT
OBSAH DOKUMENTACE

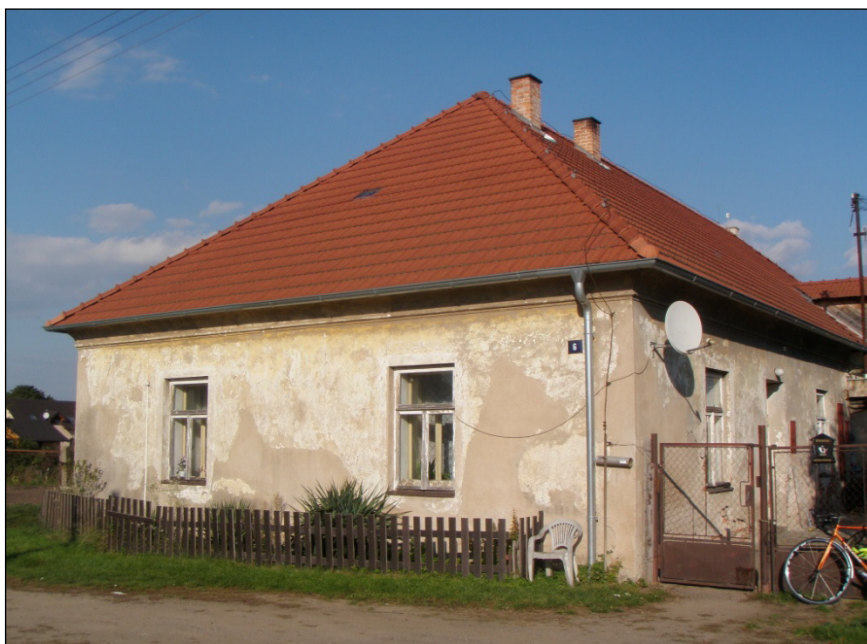
1

Obytný domek, západní průčelí, pohled od jihozápadu

Pravidelně dvojosé hlavní průčelí domku je relativně nejméně zasaženo druhotnými úpravami. Malá květinová předzahrádka s nízkým laťkovým plotem představuje malebný doplněk, provedený v intencích tradičního venkovského prostředí.

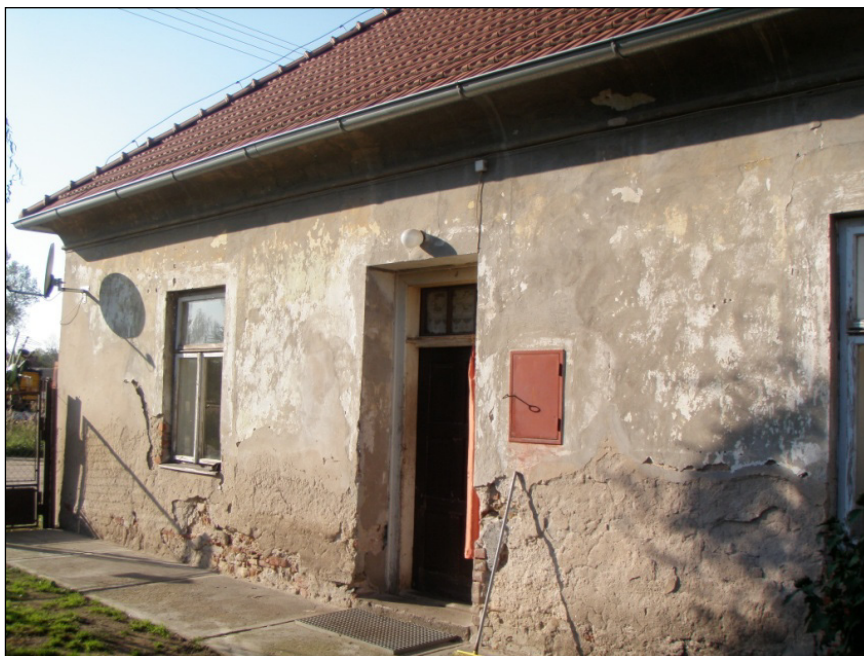
2

Obytný domek, jižní průčelí, západní část se vstupem do západního bytu

Západní část jižního průčelí se oproti hlavnímu průčelí nachází v poněkud horším technickém stavu. Okna obytných místností jsou oproti středovému vstupu situována poněkud nepravidelně, vzdálenost západní osy je oproti východní ose viditelně menší.

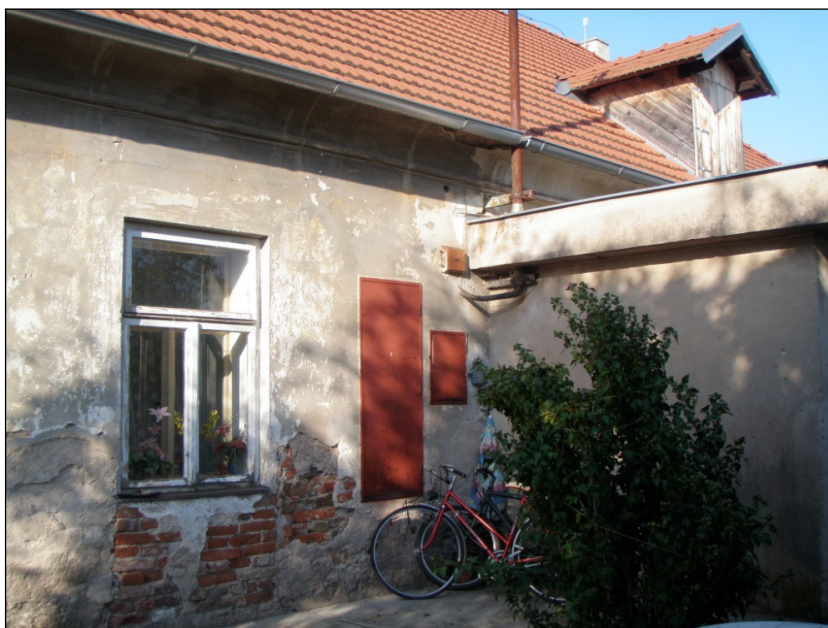
Obytný domek, jižní průčelí, okno na místě druhotně zazděného vstupu

V místech opadané omítky je patrné druhotné nahrazení původního vstupu oknem. Parapet je dozděn cihlami, zatímco starší zdivo po stranách otvorů je smíšené. Novodobá veranda a rozměrné plechové skříně elektroinstalace narušují historický charakter objektu.

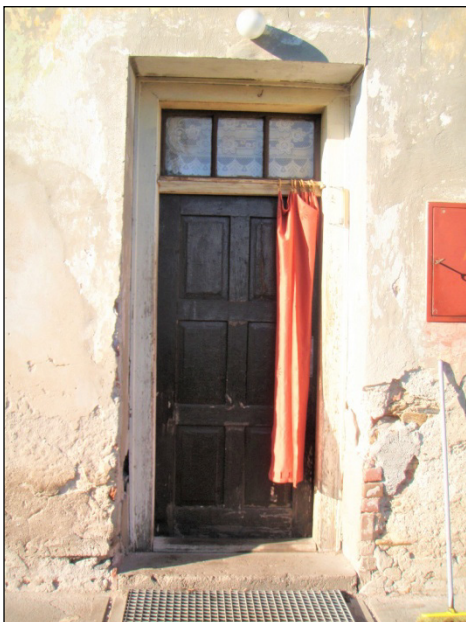
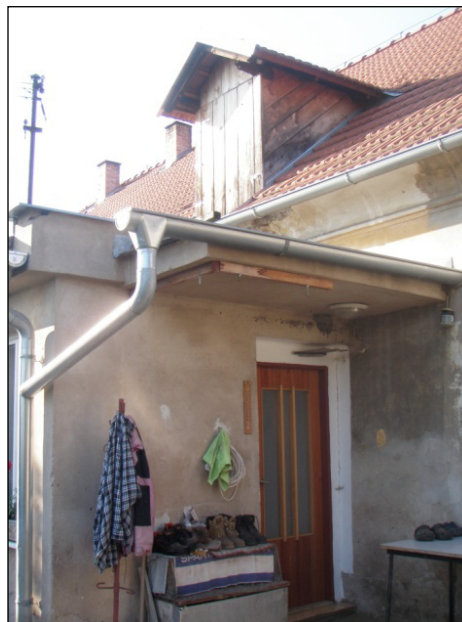
4

Obytný domek, jižní průčelí, vstupy do bytů

Dveře vstupu do západního bytu, osazené i s nadsvětlíkem v masivní zárubni poměrně hluboko v nice, jsou dílem adaptace objektu, provedené v meziválečném období.

Vstup do východního bytu je veden přes novodobou verandu. Nad přístavbou verandy je patrné předchozí barevné řešení fasád, provedené v kombinaci okrově žluté a lomeně bílé barvy, po přístavbě verandy překryté monochromatickým šedým nátěrem.

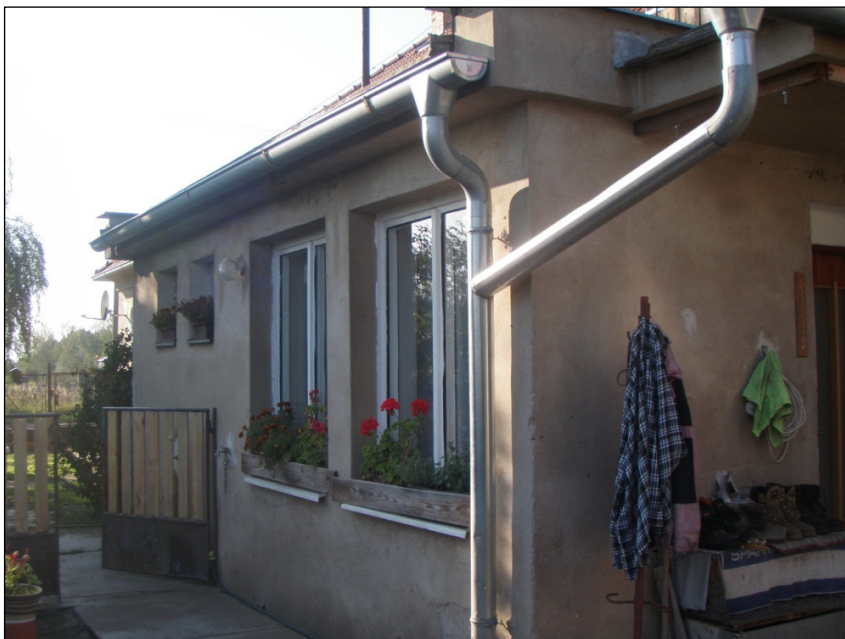
6

Obytný domek, jižní průčelí, veranda před vstupem do východního bytu

Veranda, přistavěná k domku při novodobých stavebních úpravách, provedených cca v 70. – 80. letech 20. stol., po stránce architektonické i uměleckohistorické podstatně narušuje výraz historického objektu.

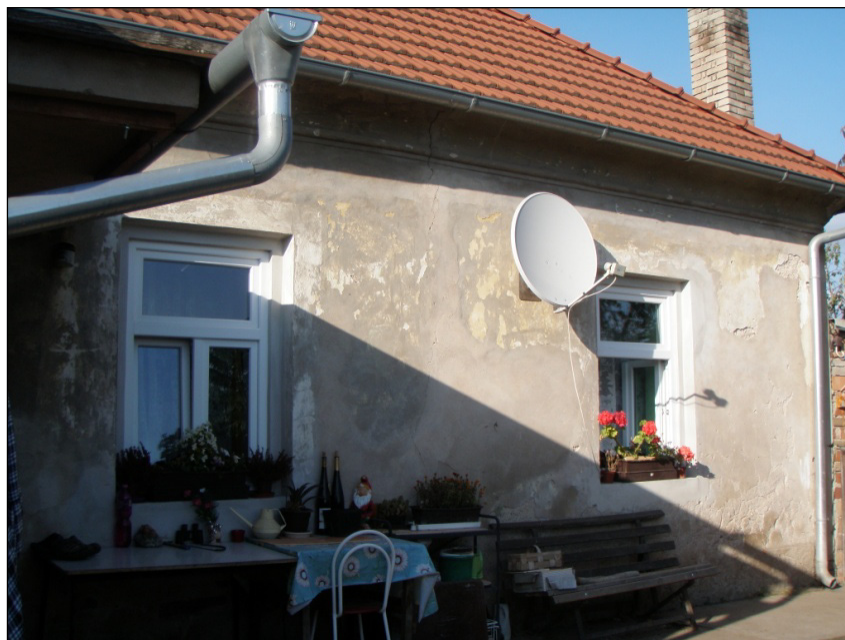
7

Obytný domek, jižní průčelí, východní část

Ve východní části domku byla starší dvojitá dřevěná okna nahrazena plastovými okny, vsazenými do rámu původních oken. Přestože bylo dodrženo členění původních oken, následkem podstatně větší šířky prvků oproti historickým dřevěným oknům a zcela odlišného moderního industriálního detailu plastová okna působí jako rušivý prvek.

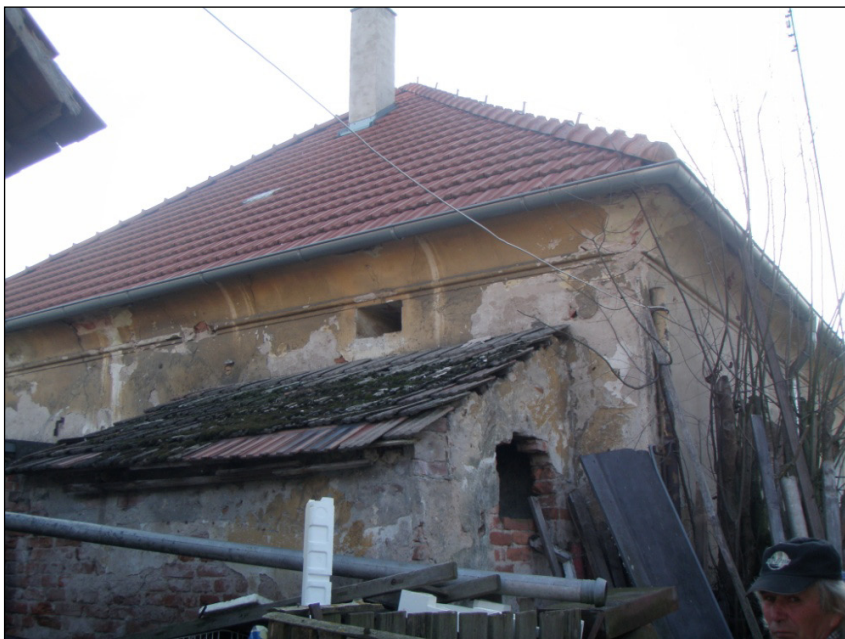
10

Obytný domek, východní průčelí, severní část s přístavkem starší kůlny

K severní části východního průčelí přiléhá druhotně přistavěná kůlna s pultovou střechou. Tato část stavby je architektonicky nepozoruhodná a celkově zchátralá. Při nároží domku je na okraji severního průčelí patrný starý okapní svod, nahrazený při nedávné opravě střechy novým, poněkud dále situovaným okapním svodem (při pravém okraji snímku).

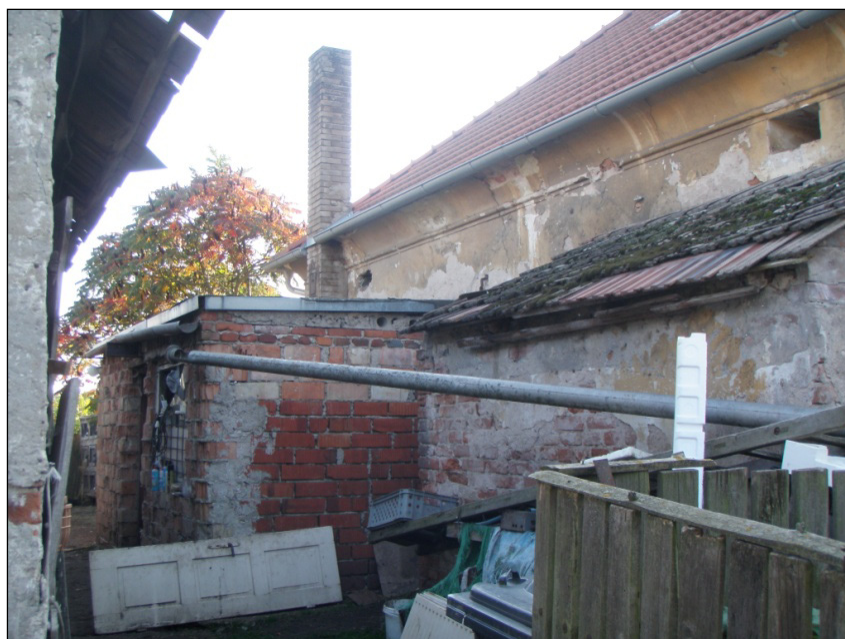
11

Obytný domek, východní průčelí, jižní část s přístavkem nové kůlny

Kůlna při jižní straně východního průčelí byla přistavěna při adaptaci objektu, prováděné na přelomu 70. a 80. let, pro umístění kotelný ústředního topení. Přístavba, provedená hrubým utilitárním způsobem, zcela zásadním způsobem narušuje architekturu objektu.

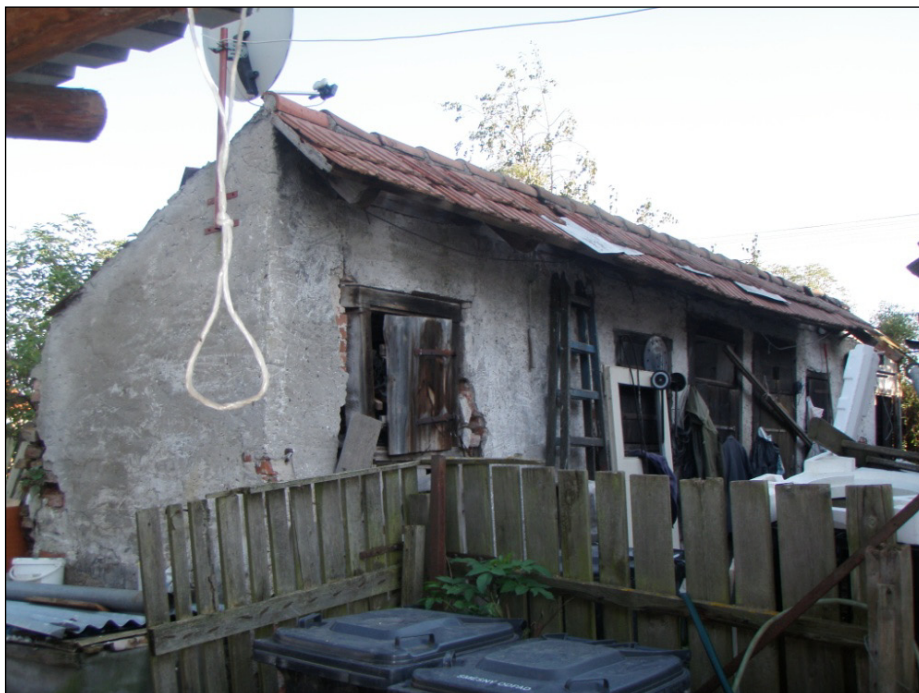
12

Obytný domek, zděná kůlna východně vedle objektu

Kůlna, stojící samostatně východně vedle domku, svou pravidelně orientovanou hmotou tvoří doplněk hlavního objektu. Drobná stavba, která je typickým lokálním prvkem malých hospodářských usedlostí, je celkově zchátralá následkem dlouhodobě zanedbané údržby.

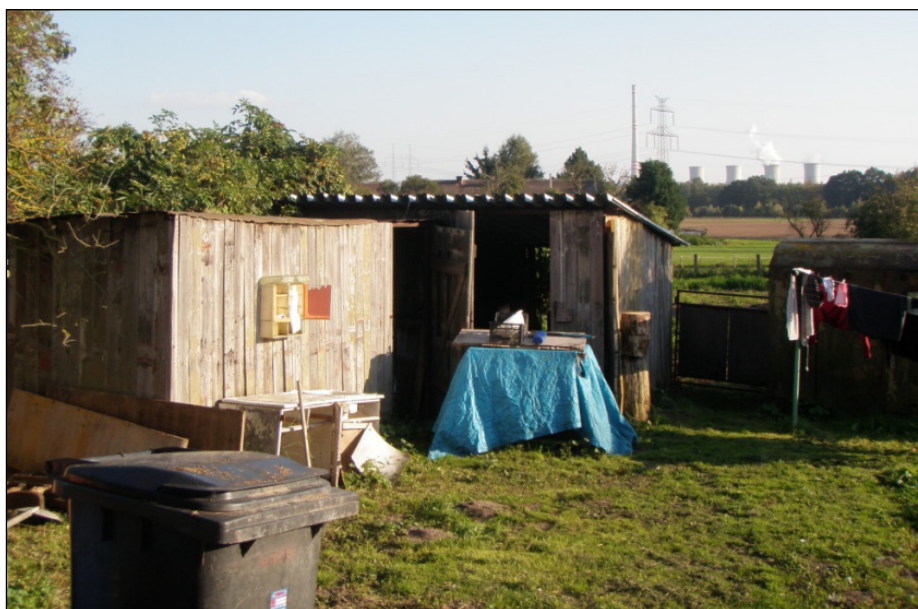
13

Obytný domek, drobné dřevěné kůlny jižně od objektu

Na pozemku jižně od domku se nachází nesourodá zástavba kůlen provizorního charakteru, zbudovaných z různorodého stavebního materiálu. Zanedbaná plocha v kontextu historického objektu působí jako rušivý prvek.

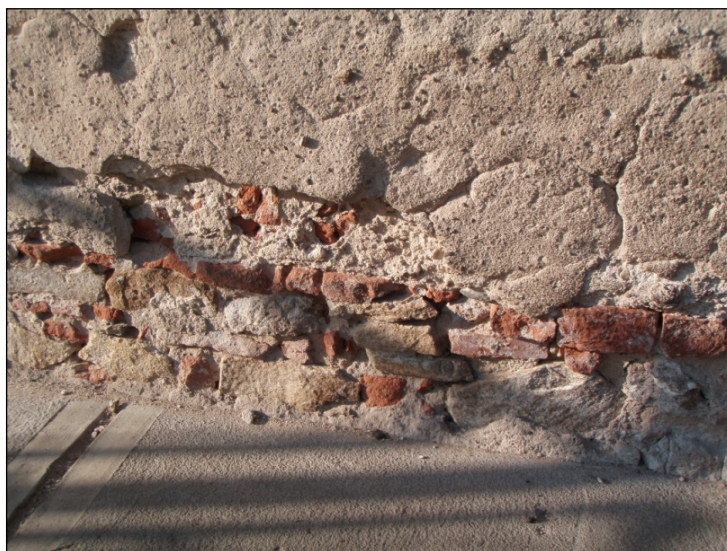
16

Jižní průčelí, západní část, detail paty zdiva s narušenou omítkou

Omítka ve spodních partiích zdiva, narušená působením vlhkosti, odhaluje smíšené zdivo. Chybějící sokl představuje architektonickou závadu. Novodobé betonové plotny, tvořící dlažbu dvorka, neodpovídají charakteru historického objektu.

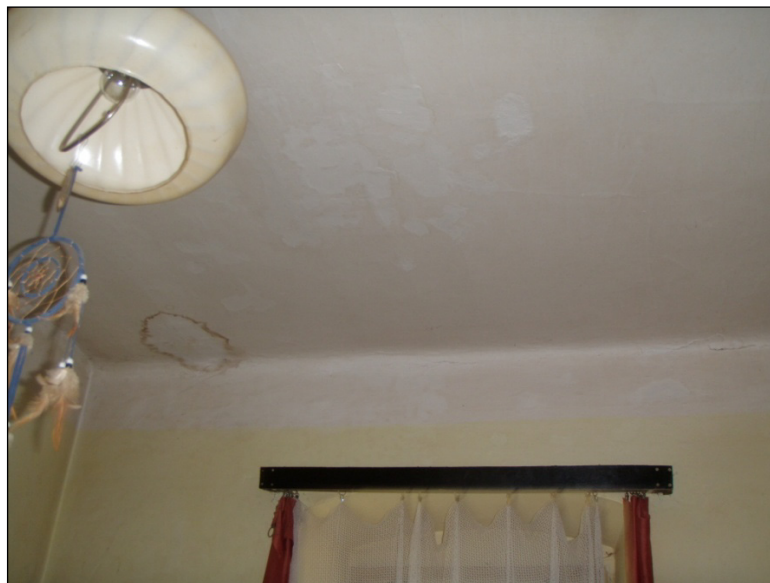
Obdélná prostora situovaná v severním traktu východně vedle předchozího pokoje 108. Mělká nika vstupu ze 108 má přímé nadpraží, podlaha je fošnová s červenohnědým nátěrem, omítaný okenní parapet je bez keramického obkladu, ostatní materiály a povrchy shodné s předchozí prostorou. Na stropě patrné stopy dřívějšího zatékání narušenou střešní krytinou (obr. 23), ve středu východní stěny patrná zadržovaná nika bývalého vstupu.

Obytný domek, 109 pokoj, severní strana s detailem stropu

- 23** Na stropě pokoje 109 v severním traktu při průčelí jsou stále patrné stopy dřívějšího zatékání narušenou střešní krytinou, které bylo odstraněno nedávnou opravou střechy.

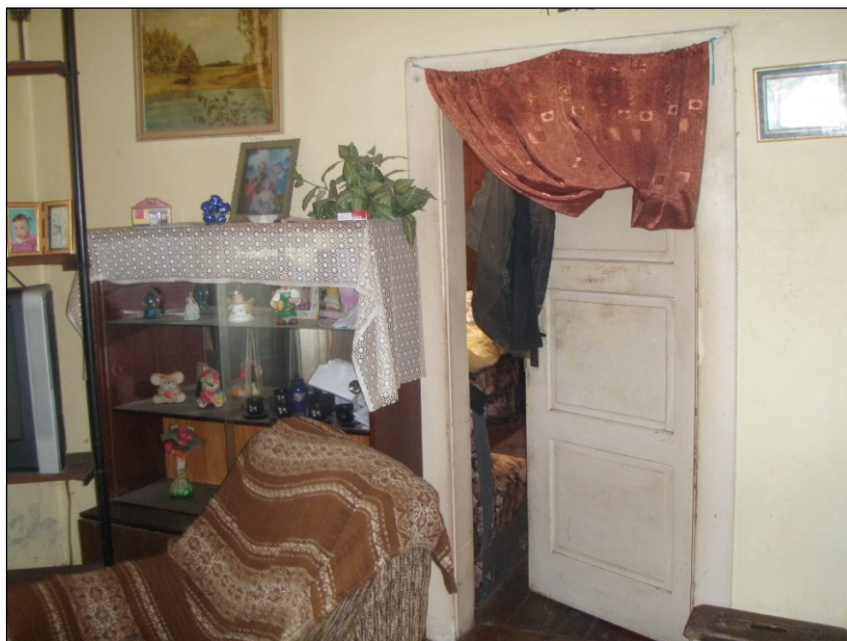
28

Obytný domek, 110 pokoj, pohled od vstupu ke dveřím do 111

Dveře mezi 110 a 111 jsou typickým prvkem, pocházejícím z meziválečné adaptace objektu. Na snímku je patrný poměrně zanedbaný stav interiérů západního bytu.

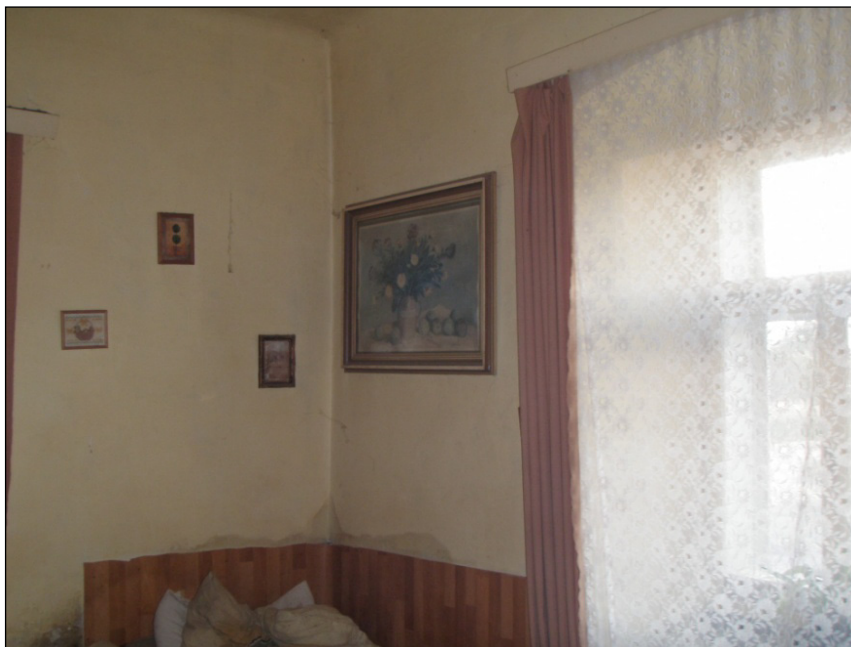
32

110 pokoj, pohled k jihozápadu s detailem zvlhlé zdi v koutě

V jihozápadním koutě pokoje 110 je nejvíce patrné zasažení zdiva vzlínající vlhkostí. Zatížení zdiva vlhkostí zvyšuje překrytí dřevěné podlahy neprodyšnou vrstvou PVC.

Velká prostora v západním konci jižního traktu téměř čtvercového půdorysu je osvětlená dvěma okny, jedním od jihu a druhým od západu (obr. 28). Dveře vstupu z předsíně 101, osazené v mělké nice s přímým nadpražím, jsou opatřeny nátěrem tmavě hnědé barvy. Ve východní stěně severně vedle vstupu z předsíně 101 je zazděná nika s přímým nadpražím bývalého vstupu do komory 102. (Před spojením dvou menších bytů prostora 110 sloužila jako kuchyně, komora byla spíží.) Na ose severní stěny se nachází vstup do pokoje 111, osazený dveřmi shodnými s dveřmi vstupu ze 101. Nika okna na jižní straně je parapetní a liší se od ostatních okenních nik přímým nadpražím; parapety obou oken jsou kryty dřevěnými deskami (obr. 31). Dřevěná fošnová podlaha je krytá PVC, ostatní povrchy a detaily jsou shodné s předchozími pokoji. Zasažení spodních partií stěn vzlínající vlhkostí je oproti ostatním prostorám výraznější (obr. 32).

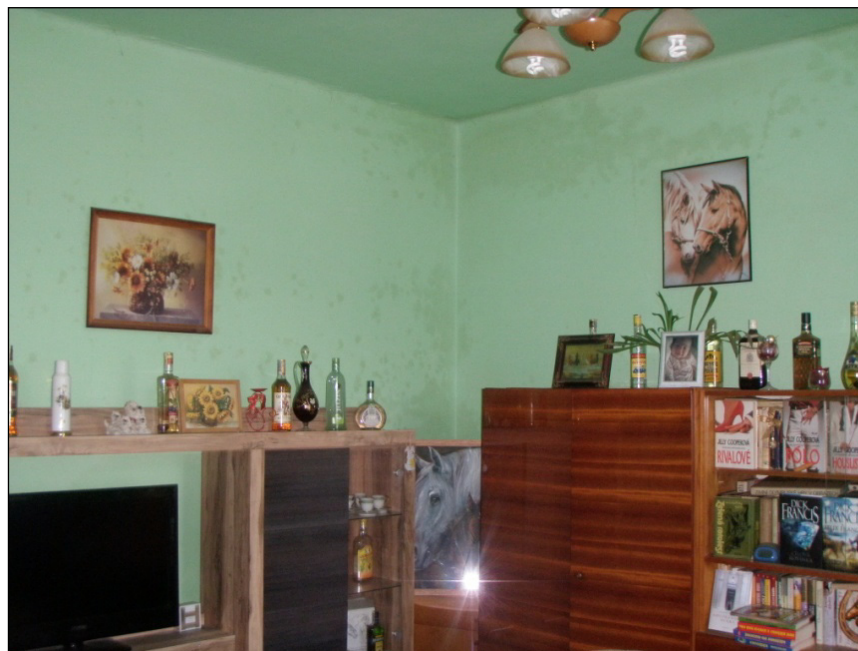
38

Okenní nika se od okna předchozí prostory 118 liší pouze výrazně menší hloubkou, způsobenou menší tloušťkou obvodové zdi. Povrchy a ostatní prvky a detaily jsou shodné s předchozí prostorou 118. Na stěnách a stropě místnosti jsou lokálně patrné výkvěty, prosakující svrchními vrstvami malby (obr. 38).

Obytný domek, 119 pokoj, pohled k severovýchodu

Omítkami pokoje, který byl vytvořen v době cca okolo r. 1960 adaptací z bývalé stáje, dodnes prosakují výkvěty ze zdiva, které zřejmě nasáklo výpary ze stájového provozu, který zde existoval po dobu cca až 200 let.

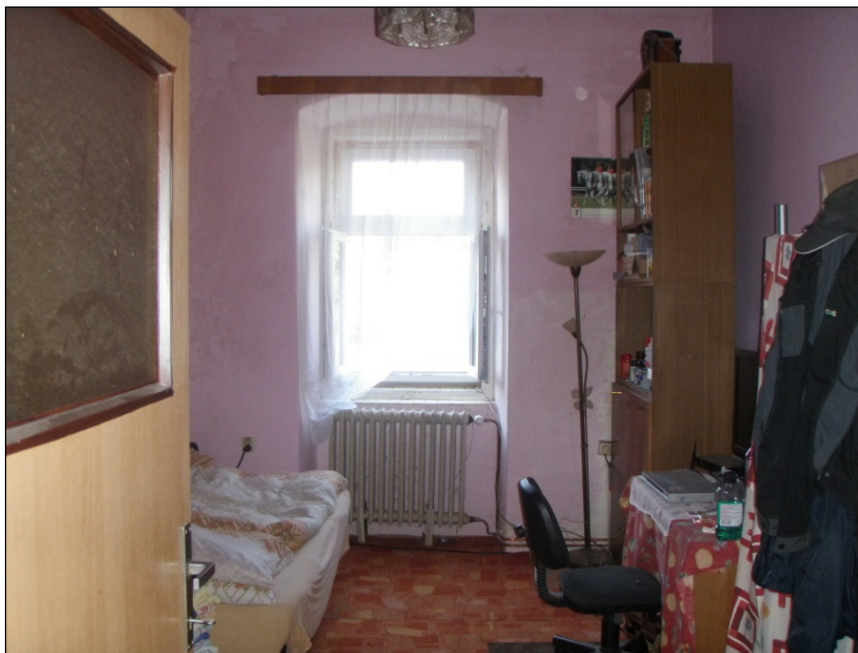
39

Obytný domek, 120 pokoj, celkový pohled od vstupu

V celkovém záběru pokoje je patrné plastové okno, druhotně vsazené dovnitř dřevěného rámu odstraněného vnějšího okna. V segmentově klenuté nico původem z historických stavebních etap je osazeno těleso ústředního topení. Tzv. plovoucí podlahy pocházejí z poslední fáze stavebních úprav, provedených v době cca posledních 10 – 20 let.

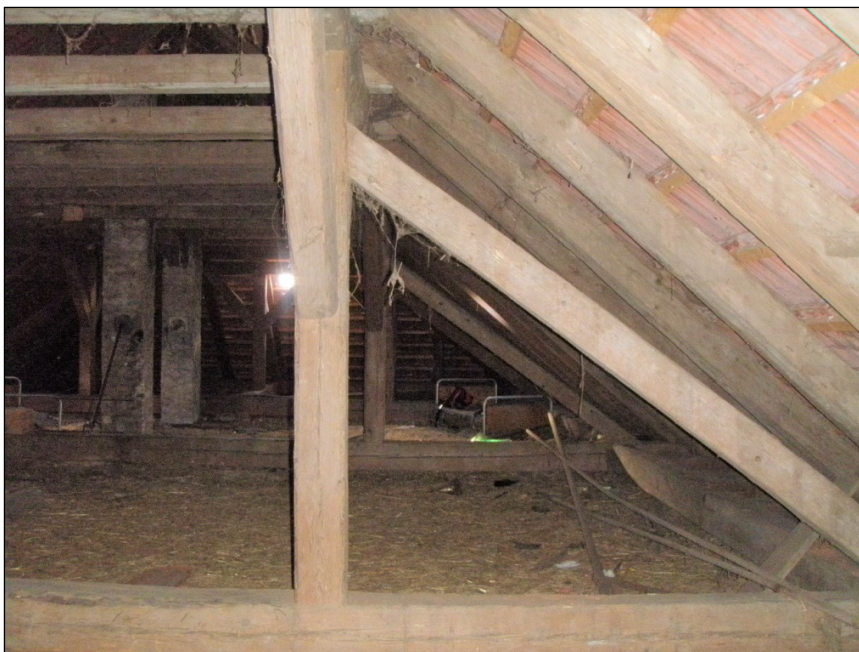
45

Obytný domek, 201 podkroví, severní strana, detail konstrukce plné vazby

Sloupky plných vazeb, osazené na vazných trámech, jsou v příčném směru krovu zavětrovány vzpěrami. Konstrukce krovu je zcela kompletní, chybí pouze vzpěra poloviční plné vazby v ose východní valby.

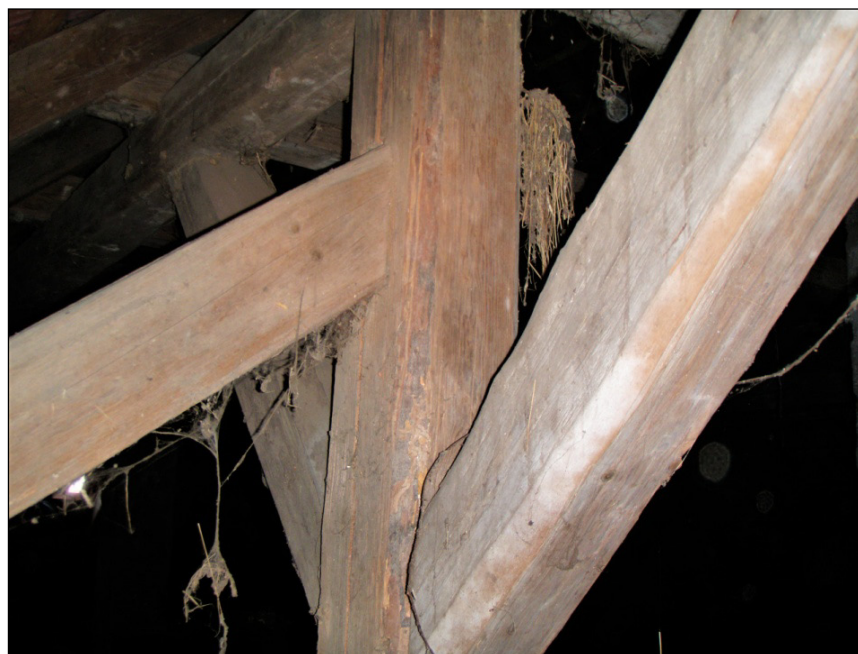
Obytný domek, 201 podkroví, detail zavětrování sloupku plné vazby

50 V konstrukčním detailu sloupku, zavětrovaného pásky a vzpěrou, je patrné kvalitní řemeslné i materiálové provedení historické konstrukce, sestavené z ručně tesaných trámů. Konstrukce krovu se nachází v dobrém stavu, pouze ojediněle je patrné lokální narušení dřívějším zatékáním a dřevokazným hmyzem.

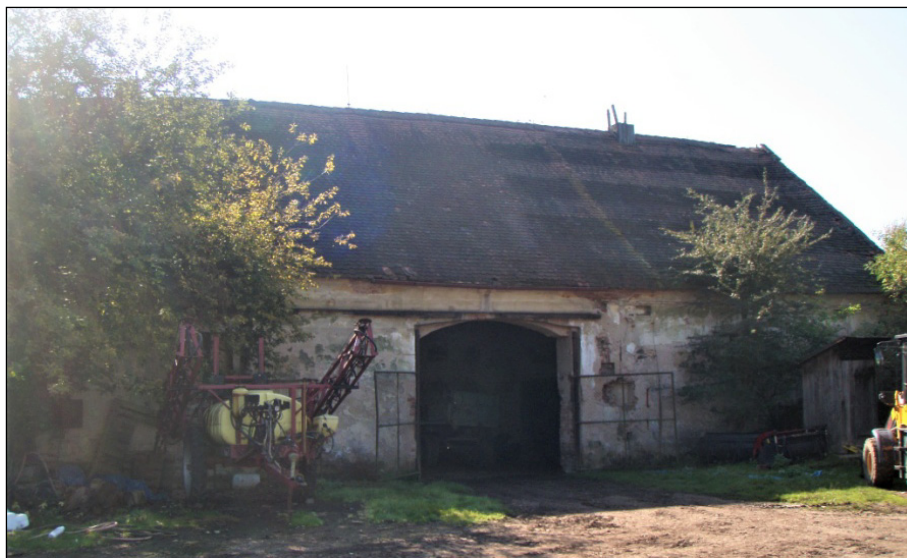
51

Stodola, celkový pohled od severovýchodu

Severní průčelí je téměř pravidelně trojosé, dominantním prvkem jsou osově situovaná vrata vjezdu, na krajních jsou slepá okna. Průčelí je zčásti zakryto náletovou zelení. Stavebně technický stav objektu je špatný následkem dlouhodobě zanedbávané údržby.

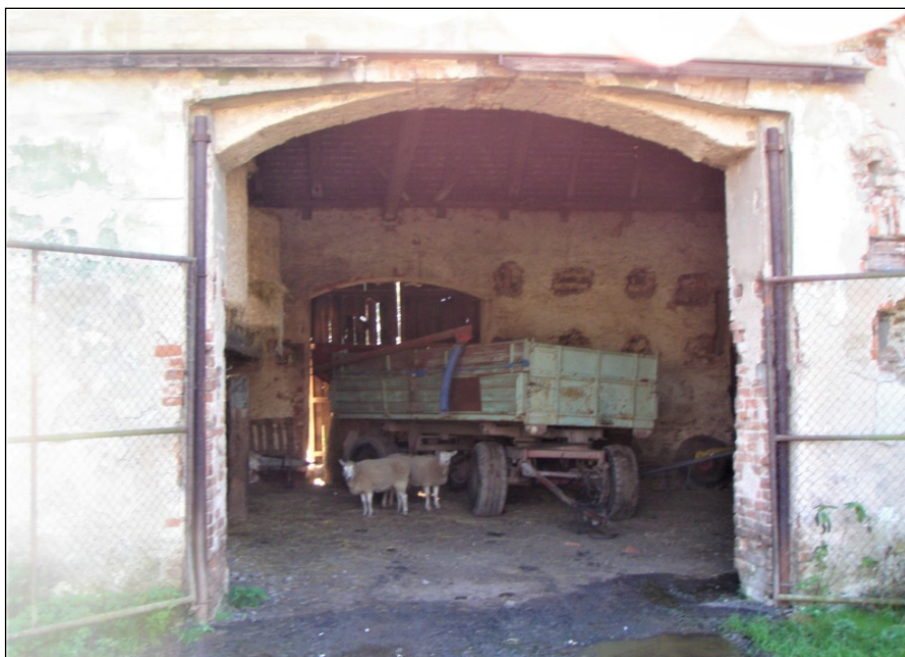
52

Stodola, severní průčelí, vstup ze dvora

Segmentově klenutá nika otvoru vjezdu je na vnější straně rozšířená z důvodu osazení původních dvoukřídlých otočných vrat, pozůstatky jejichž konstrukce jsou patrné po obou stranách vjezdu. Později byla původní vrata nahrazena jednokřídlými vraty posuvnými doleva, ze kterých zůstaly pouze pozůstatky vodící kolejnice. Dnes k uzavírání otvoru slouží pouze provizorní lehká vrata z drátěného pletiva. Nepravidelný tvar patky segmentového nadpraží na pravé straně svědčí o druhotném rozšíření otvoru

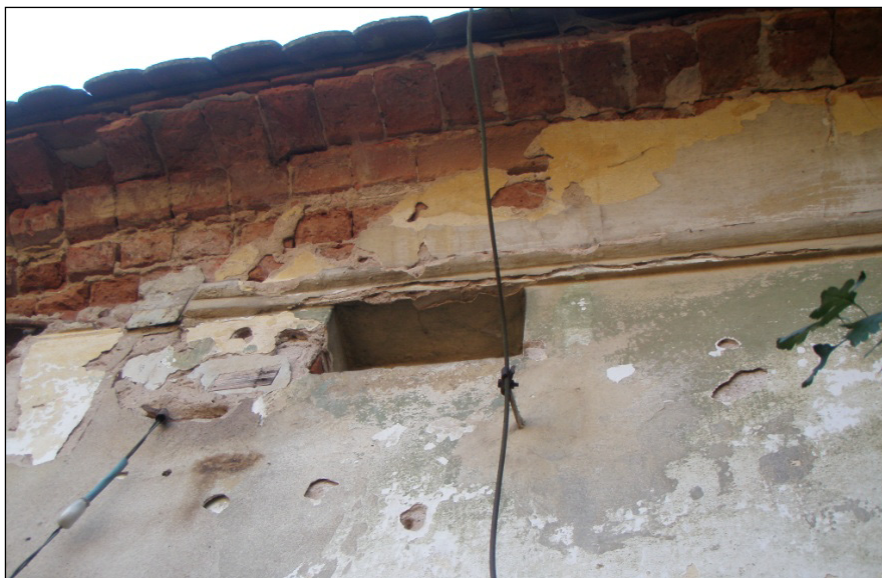
53

Stodola, severní průčelí, detail korunní římsy

Korunní římsa jednoduchého čtvrtkruhového profilu je vyzděna z cihelných tvarovek s odstupňovaně zešikmenými čely. Štukový profil při spodním okraji korunní římsy, tvořený oblounem podloženým úzkou lizénou, je v provedení shodném s obytným domkem areálu. V narušeném povrchu průčelí jsou patrné starší barevnosti nátěrů, zatímco na korunní římsě převažuje okrově žlutá, na ploše stěn odstíny zelené až zelenošedé.

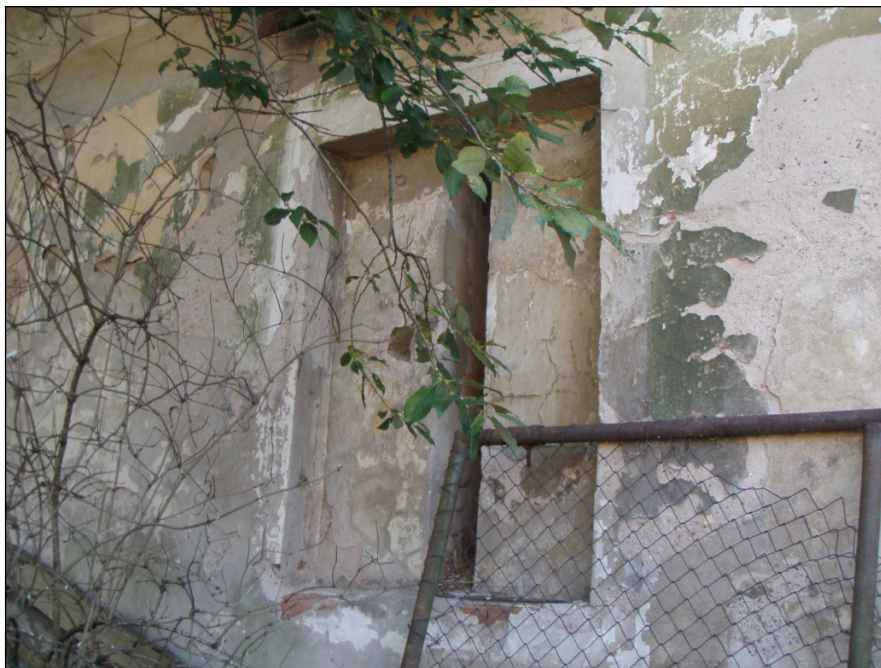
54

Stodola, severní průčelí, detail slepého okna s větrací štěrbinou

Na postranních osách jsou osazena slepá okna s úzkou větrací štěrbinou uprostřed, která se směrem do interiéru 2x půdorysně zalamuje. V ploše slepých oken nejsou stopy zelené barvy, převažuje šedožlutá. Obvod okna byl lemován světlou lizénou tvořenou nátěrem.

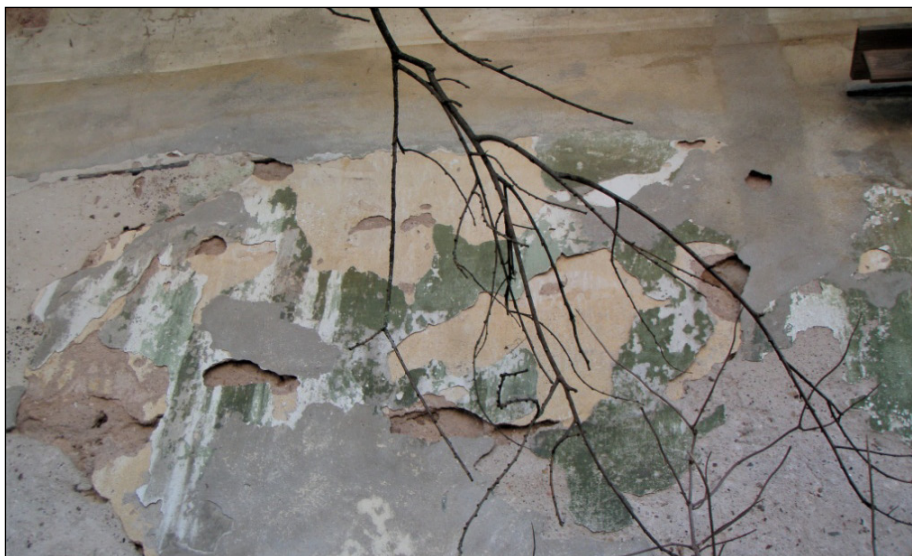
55

Stodola, severní průčelí, detail stratigrafie vrstev nátěrů fasády

Následkem odpadávání svrchních vrstev narušeného fasádního pláště je viditelný vývoj barevnosti objektu. Na ploše stěny pod svrchní tenkou vrstvou šedožluté až žluté jsou souvrství zelených nátěrů, spodní vrstvy jsou světle až okrově žluté. Stratigrafie barevných vrstev odpovídá známému historickému vývoji barevnosti staveb hřebčina, které v barokním období byly žluté, od klasicistního období do cca 60. až 70. let 20. století zelené v kombinaci s lomeně bílou případně okrově žlutou a nakonec okrově žluté.

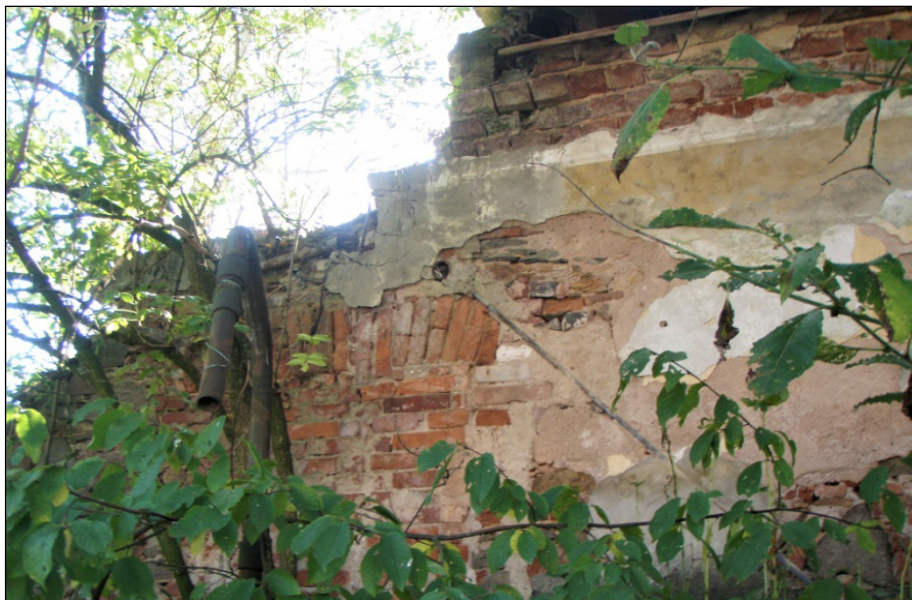
56

Stodola, severní průčelí, severovýchodní nároží s detailem zazděného okna

Na rozpadajících se koncových částech bočních obvodových zdí na východní straně stodoly, kde původně navazovala další část objektu, zbořená v 70. letech 20. století, lze sledovat konstrukční řešení. Původní okno pod segmentovým cihelným pasem ve smíšeném zdivu bylo druhotně zazděno cihlami, nakonec bylo slepé okno s větrací štěrbinou zazděno další vrstvou cihel do roviny fasády, drobná nika je skryta zelení.

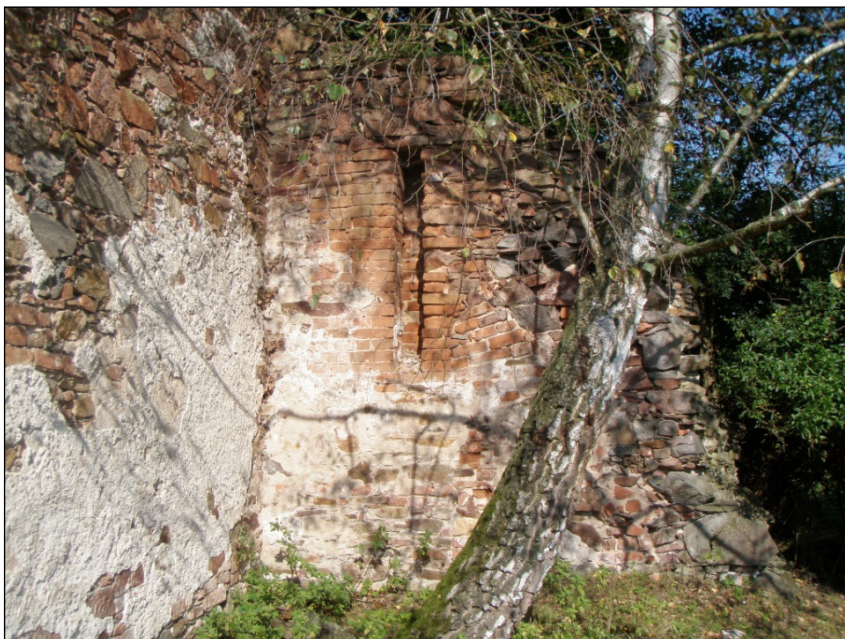
57

Stodola, východní průčelí, severovýchodní nároží, detail zdi ubourané části

Na rozpadajícím se zbytku zdiva ubourané části stodoly jsou dobře viditelné vrstevnaté stavební konstrukce. Půdorysně zalomená větrací šterbina je na vnitřní straně objektu při pravé straně cihelné zadržky původního stájového okna, pocházející z poloviny 19. století. Zdivo z tmavě šedého lomového kamene pochází z doby výstavby stájového dvora, provedené v letech 1724-25.

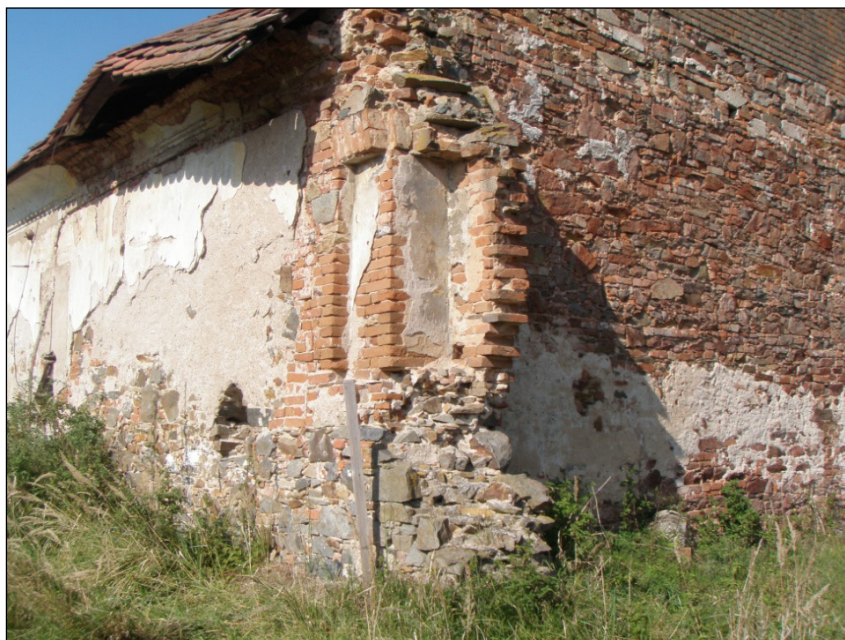
58

Stodola, východní průčelí, jihovýchodní nároží, detail zdi ubourané části

Ve zbytku obvodové zdi ubourané východní části stodoly je patrný řez detailem půdorysně zalomené větrací šterbiny v zadržce původního stájového okna.

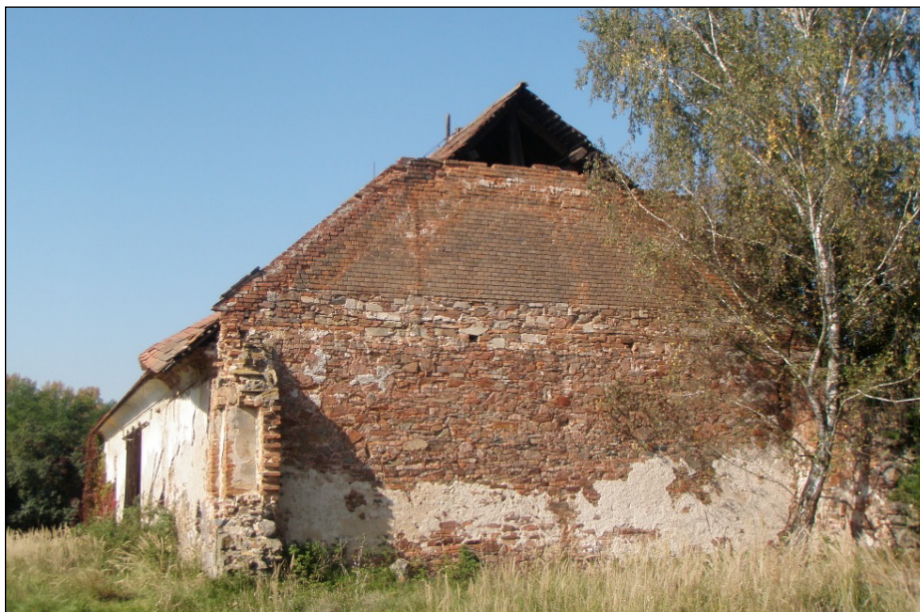
59

Stodola, východní průčelí, celkový pohled od jihovýchodu

Zdivo východního průčelí na rozdíl oproti ostatním průčelím převážně není omítané, pouze lokálně jsou patrné zbytky tenké hrubé omítky. V přízemí je zdivo z lomového kamene světlejší barvy, jehož používání bylo typické pro stavby hřebčína v 19. století, v podkroví je cihelné, horní část již podlehla destrukci. Zeď dnešního průčelí byla vystavěna jako příčná dělicí zeď stodoly v r. 1850 a cihelná příčka nad ní měla protipožární funkci.

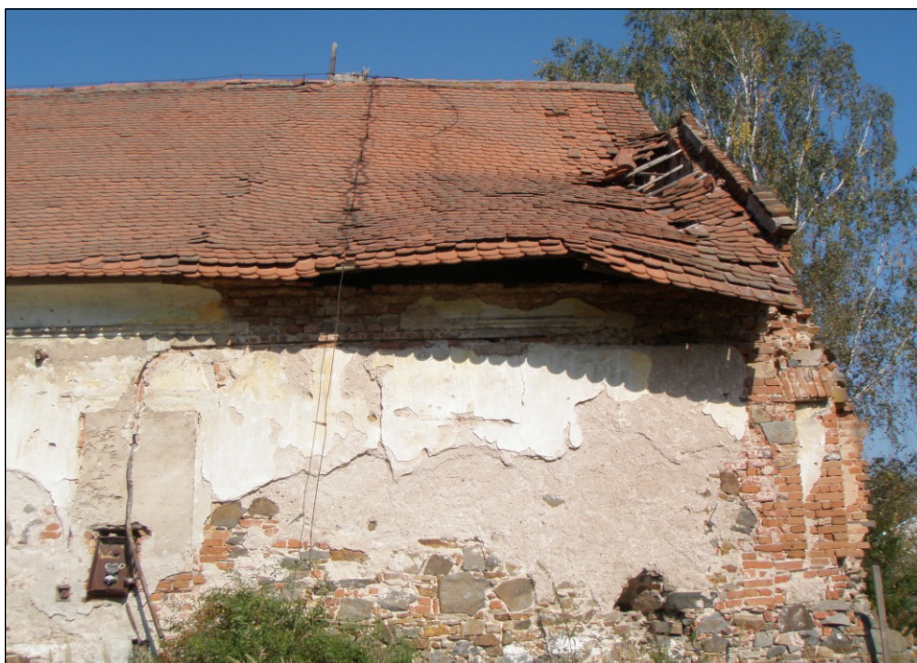
60

Všechny objekty hospodářského dvora, ohradní zeď i oplocení se následkem dlouhodobě zanedbávané údržby nacházejí ve špatném stavebně technickém stavu. Nejhorší situace je v objektu stodoly, jehož stav se již dá charakterizovat jako havarijný. Zejména východní část krovu již bezprostředně hrozí zřícením.

Stodola, jižní průčelí, východní strana, detailní záběr probořené střechy

Plocha jižní strany střechy je na východní straně viditelně deformovaná následkem hrotilci se konstrukce krovu, jejíž stav se dále zhoršuje zatékáním vody narušenou krytinou.

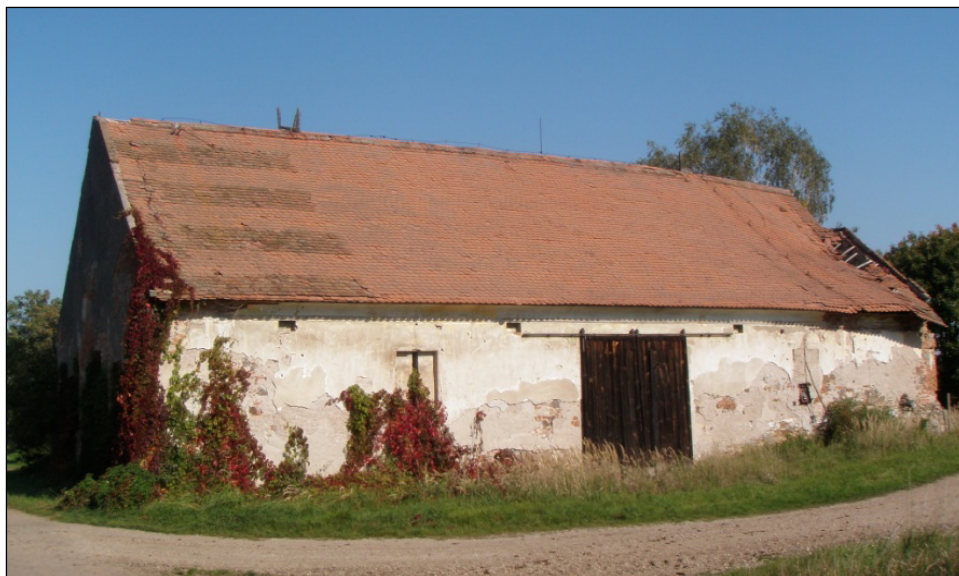
61

Stodola, jižní průčelí, celkový záběr od jihozápadu

Boční průčelí jsou téměř pravidelně trojosá, dominantním prvkem jsou vrata vjezdu na střední ose. Na postranních osách jsou slepá okna s větracími šterbinami. Východní slepé okno zde bylo druhotně zazděno do roviny fasády.

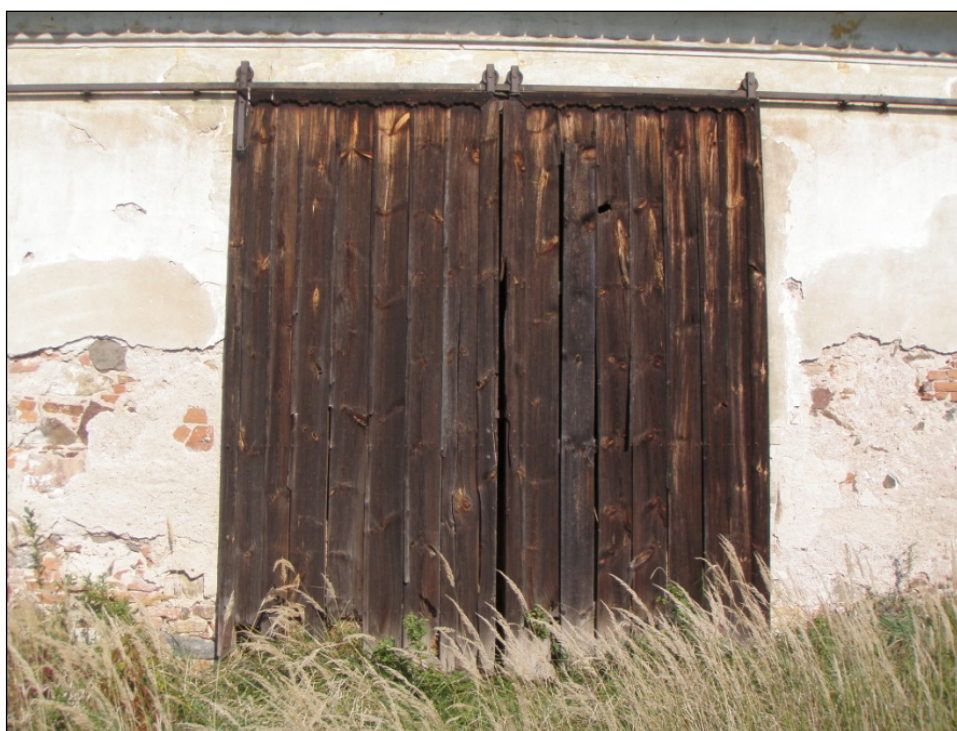
62

Stodola, jižní průčelí, detailní záběr vrat vnějšího vstupu

Na jižním průčelí nejsou patrné starší vrstvy odlišné barevnosti, převažují odstíny světle béžové až žluté. Posuvná vrata jsou na rozdíl od severního průčelí dvoukřídlá, na horní straně křídel se zachovala dekorativně provedená řezba. Vrata nejsou používána.

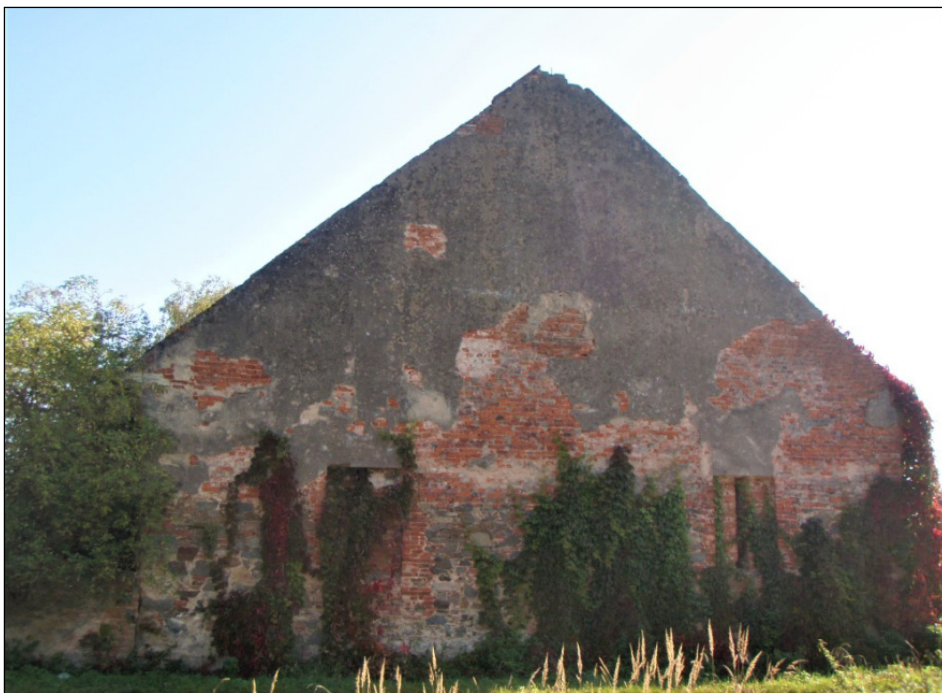
63

Západní průčelí objektu je štítové, pravidelně dvouosé (obr. 63). Na obou osách jsou osazena slepá okna s větracími štěrbinami shodná s předchozími průčelími. Povrch omítky má šedou barvu. Omítka je lokálně opadaná, zejména ve spodních partiích průčelí. Okraj atikového zdiva štítu je ve špici nepravidelně narušen destrukcí jeho horní části. V pohledu od severozápadu jsou při severním okraji střechy patrné pozůstatky dřevěných hlavic ventilace (obr. 64). Zdivo je ve spodních partiích zčásti porostlé břečťanem. Na severozápadní nároží stodoly v lici průčelí navazuje ohradní zeď s povrchem šedé barvy, pod lokálně opadanou omítkou je patrné cihelné zdivo.

Stodola, západní průčelí, celkový záběr

Jedinými architektonickými prvky dvouosého štítového průčelí jsou dvě slepá okna s větracími štěrbinami. Na rozdíl od ostatních průčelí zde převažuje šedá barva, topinkový obklad atiky štítové zdi je také zde zčásti opadaný, zdivo ve vrcholu štítu je narušené.

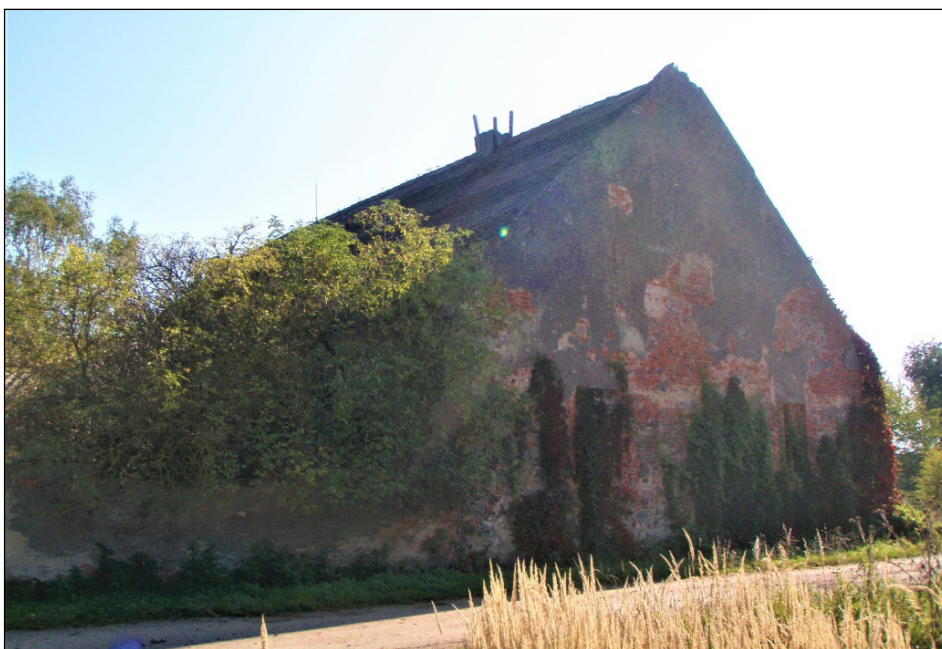
64

Stodola, západní průčelí, celkový záběr od severozápadu

U hřebene střechy vyčnívají pozůstatky rozpadlých větracích hlavic. K severozápadnímu nároží objektu je připojena ohradní zeď dvora, jehož okraj je zarostlý náletovou zelení.

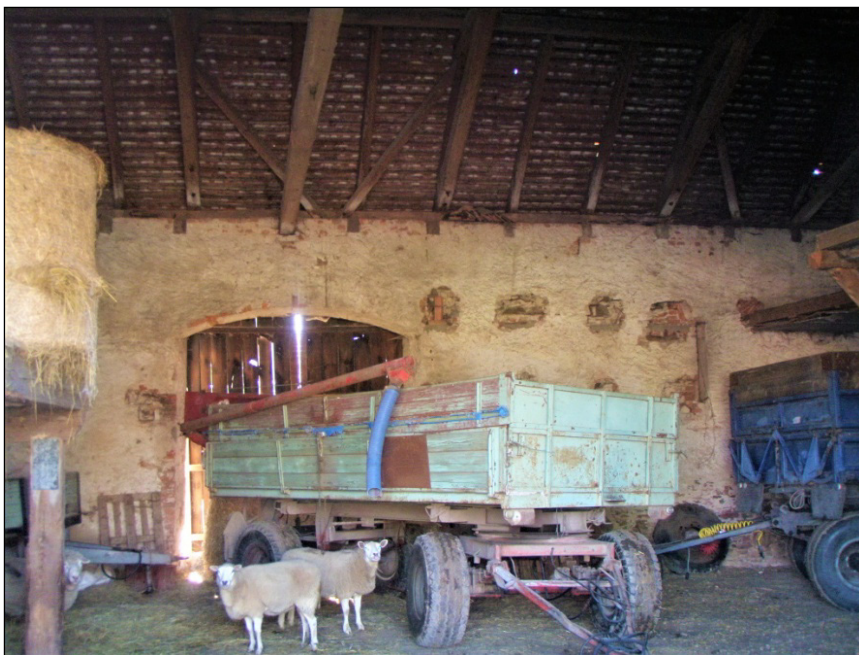
65

Stodola S1, celkový pohled od vstupu k jihu

Volný vnitřní prostor stodoly je otevřený do konstrukce krovu. Pouze ve východní a západní části půdorysu jsou vestavěná mezipatra dřevěné konstrukce. Naproti severnímu vstupu se na příčné ose nachází nepoužívaný vstup jižní, jehož nika se zachovala ve stavu z doby výstavby. Mlatová podlaha je pokryta zbytky steliva.

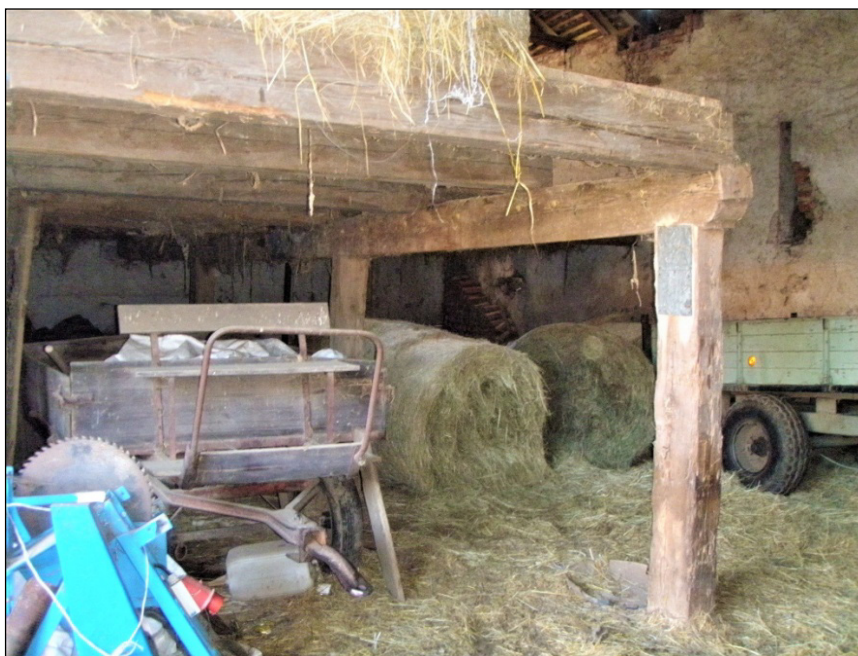
66

Stodola S1, východní část, konstrukce vestavěného mezipatra

Dřevěná konstrukce mezipatra na východní straně je tvořena poměrně masivními ručně tesanými trámy, jejichž zakončení jsou ozdobena dekorativní řezbou.
