**STAVEBNĚ HISTORICKÝ PRŮZKUM
DOMU ČP. 6 V SELMICÍCH, K. Ú. KLADRUBY NAD LABEM
BÝVALÝ STARÝ KŠTÍT**

Ing. arch. Miroslav Kroulík
Prosinec 2017

STAVEBNĚ-HISTORICKÝ PRŮZKUM PROSINEC 2017
SELMICE (KLADRUBSKÝ HŘEBČÍN), OBJEKT ČP. 6, STARÝ KŠTÍT
OBSAH DOKUMENTACE

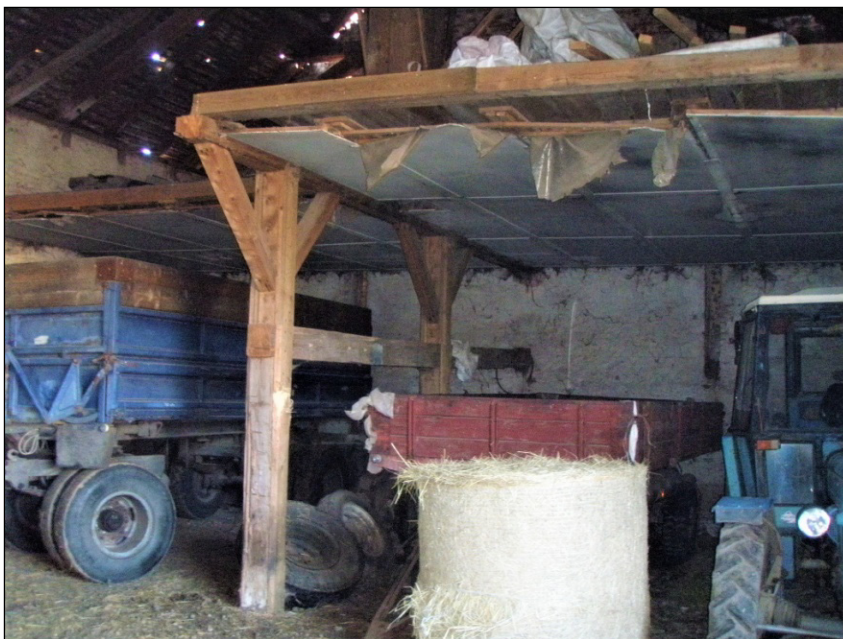
67

Stodola S1, západní část, konstrukce vestavěného mezipatra

Mezipatro na západní straně, sestavené z poměrně subtilnějších strojně řezaných trámů a se sloupky zavětrovanými pásky, je oproti východní straně podstatně mladšího původu. Jeho větší výška umožňuje parkování zemědělské techniky.

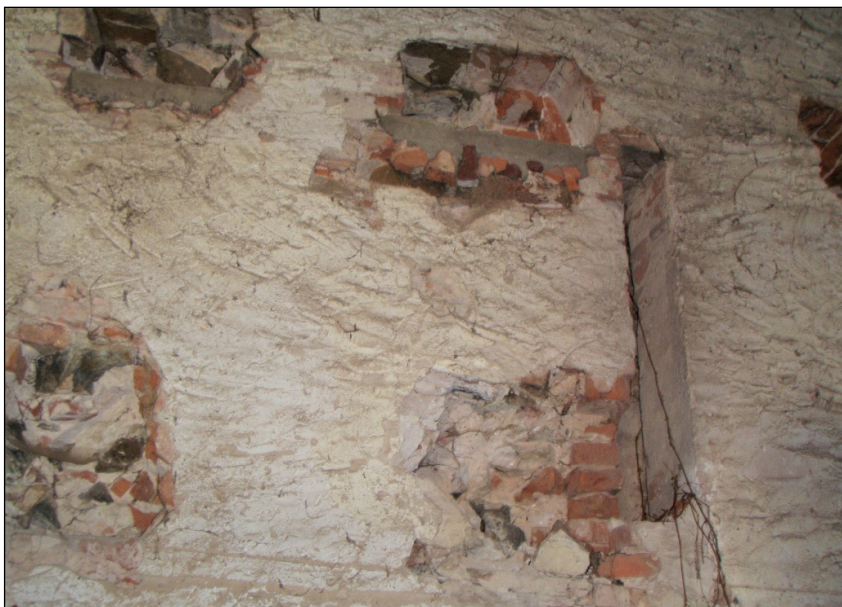
68

Stodola S1, západní část, detail jižní stěny s větracím průduchem

Pravidelně situované kapsy ve zdech dokládají dřívější větší rozsah vestavěných mezipater. Nižší výšková úroveň odpovídá východnímu mezipatru, které mohlo být funkční i při dřívější existenci stropu, vyšší výšková úroveň odpovídá mezipatru západnímu; pouze v kapsách na horní úrovni jsou spodní strany tvořeny betonovými deskami. Vedle kapes vpravo je patrná štěrbina větracího otvoru, osazená na ose druhotně zazděného okna.

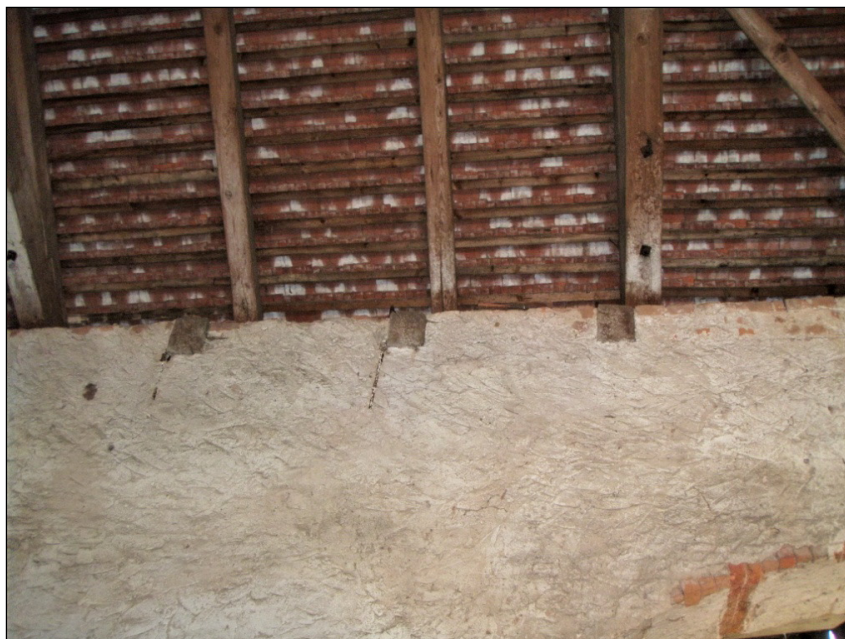
69

Stodola S4, krov, jižní strana

V koruně bočních stěn jsou osazena zhlaví druhotně vyřezaných trámů, které sloužily jako vazné trámy staršího krovu, případně jako stropní trámy. Stávající krov, pocházející z meziválečné doby, je osazen v odlišném půdorysném rozvrhu na pozednicích, položených na zhlavích starších vyřezaných trámů.

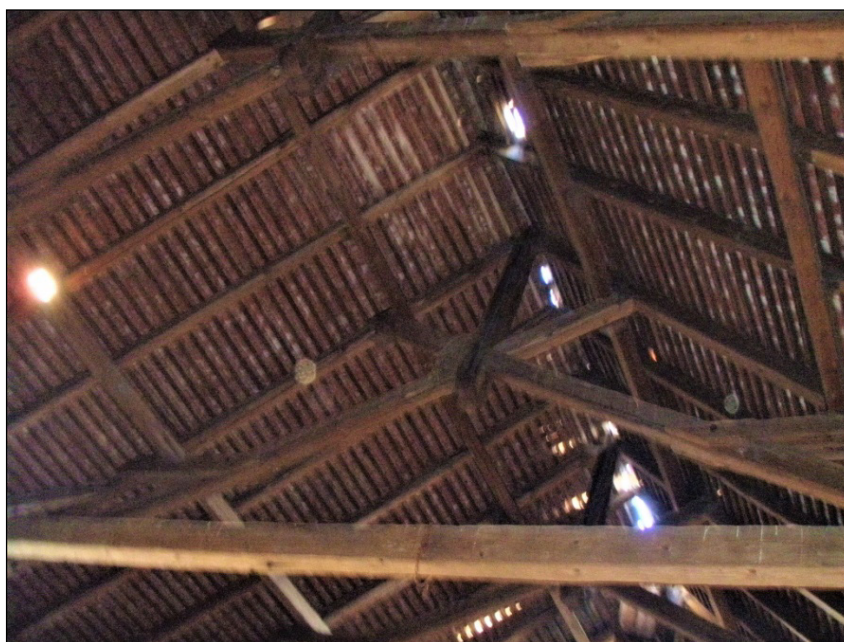
70

Stodola S4, krov, celkový pohled k jihu

Krokve mezilehlých vazeb jsou osedlány na pozednicích a 4 mezilehlých vaznicích. Vaznice jsou neseny plnými vazbami, jejichž konstrukce tvoří jakýsi příhradový nosník, rozepjatý přes celou šíři půdorysu. Trámy jsou strojně řezané, spoje jištěné šrouby.

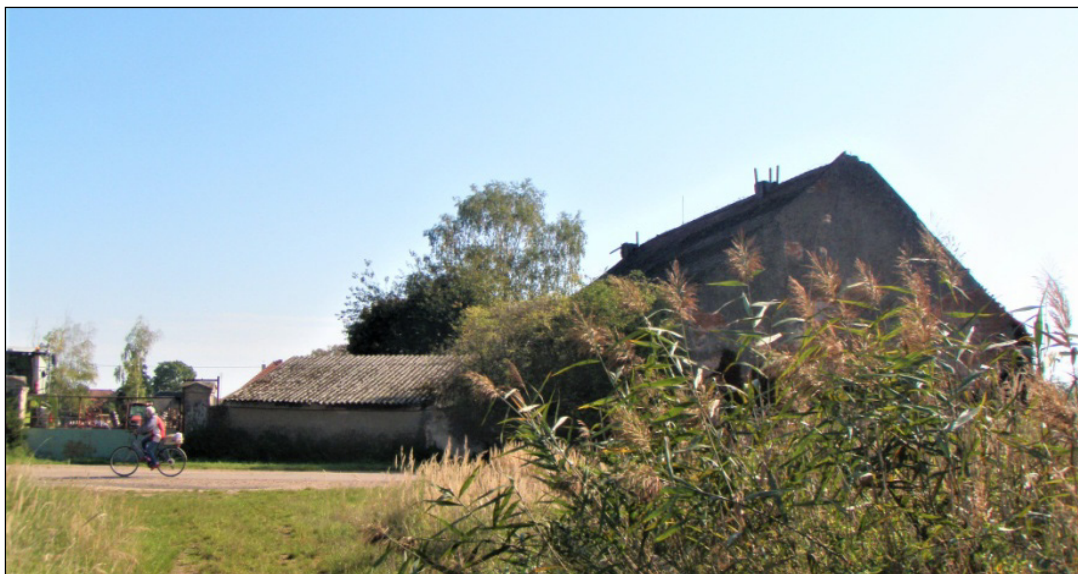
73

Celkový pohled na areál dvora od západu

V dálkových pohledech z okolní krajiny se dominantně uplatňuje hmota stodoly oproti podstatně nižším objektům kůlen drobnější hmoty. V pohledu je patrný celkově špatný stavebně technický stav objektů hospodářského dvora.

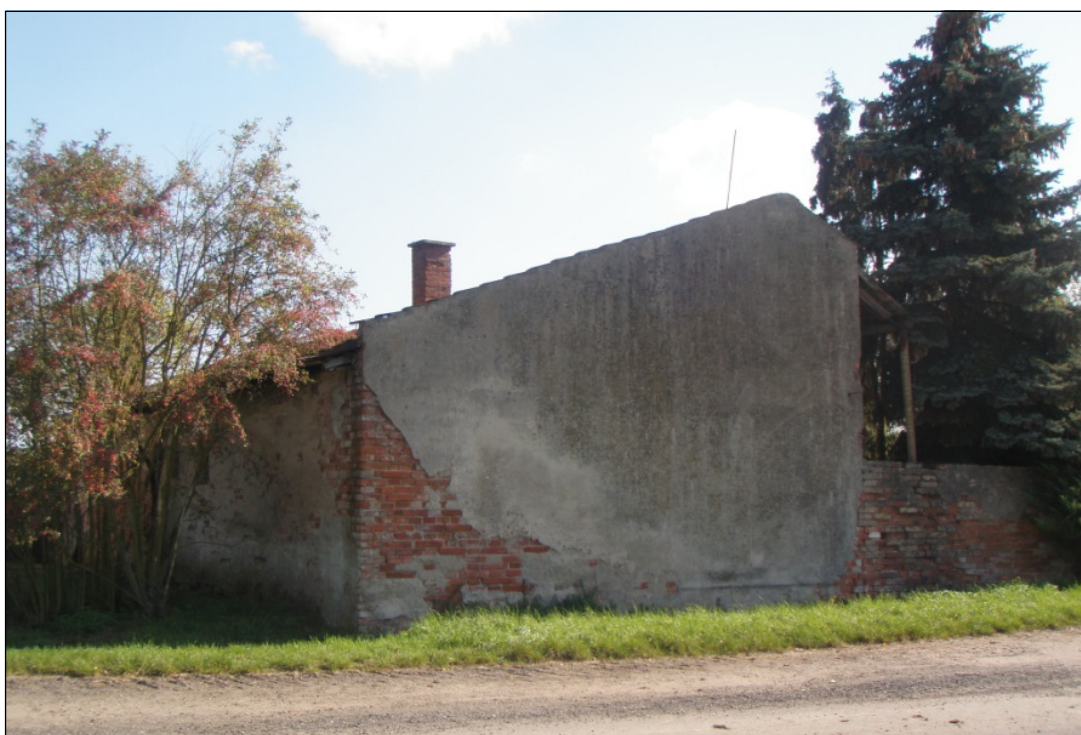
74

K1 zděná kůlna, celkový pohled zvenčí areálu od severozápadu

Západní slepé průčelí hlavní části kůlen na severní straně tvoří výrazně menší protipól dominantního západního průčelí stodoly na jižní straně. Ohradní zeď dvora i kůlny jsou ve špatném stavebně technickém stavu.

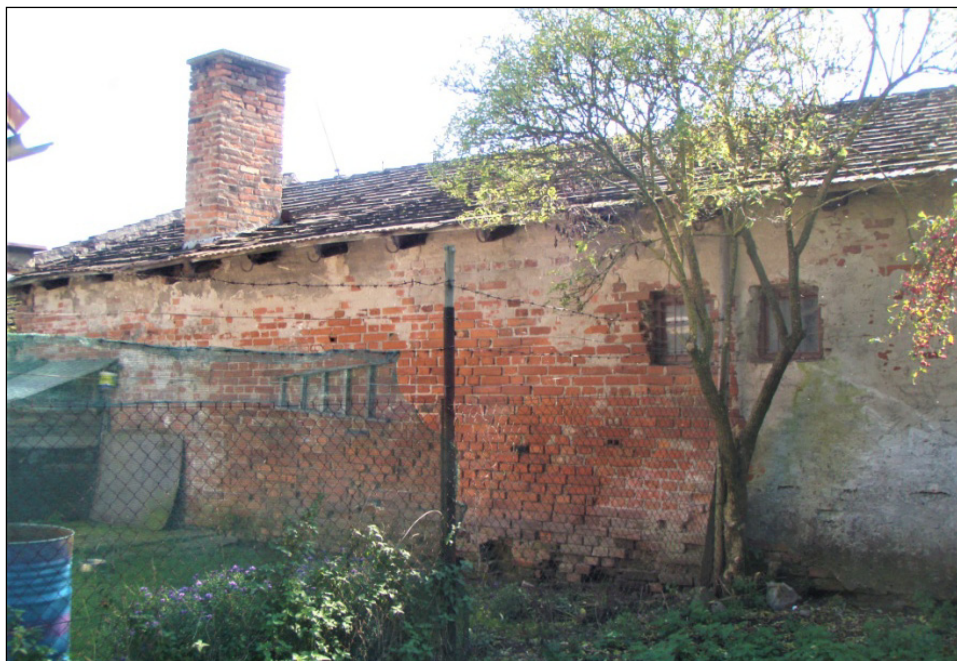
75

K1, K3, zděné kůlny, pohled zvenčí areálu od severozápadu

V severním průčelí kůlen, situovaných při hranici pozemku dvora, jsou pouze dvě malá okna sociálního zařízení. Mohutný komín je dokladem původní funkce dílny, která dříve sloužila jako kovárna. Následkem odstranění okapních žlabů, po kterých na koncích krokví zůstaly pouze háky, je zdivo na severní straně kůlen zatěžováno vlhkostí.

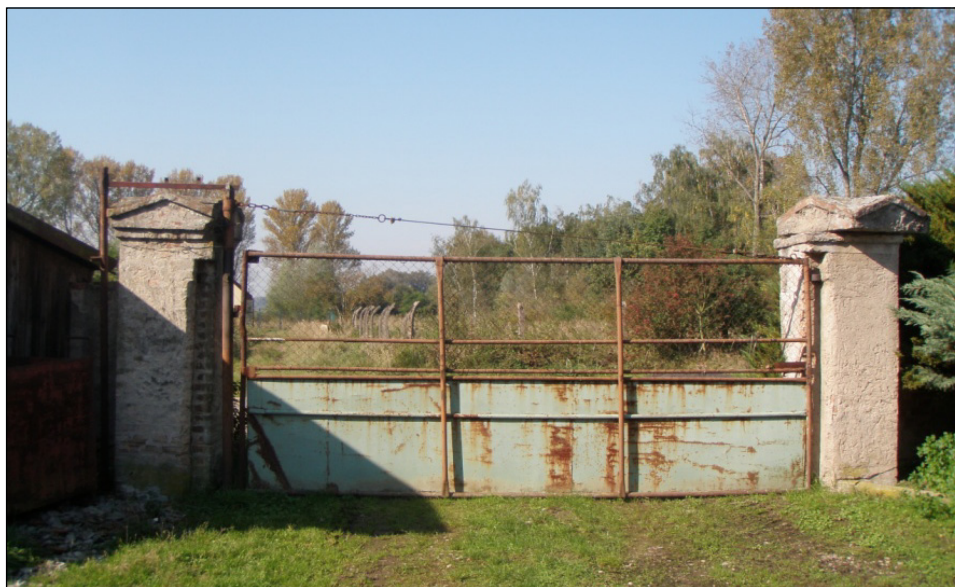
76

Brána hlavního vjezdu v pohledu zevnitř areálu

Hlavní vjezd do dvora, situovaný v západní ohradní zdi, je lemován masivními zděnými pilíři, jejichž architektonický detail odkazuje k době vzniku cca v době prvních desetiletí 20. století. Původní dvoukřídlá dřevěná vrata byla novodobě nahrazena architektonicky nepozoruhodnými jednokřídlými ocelovými vraty.

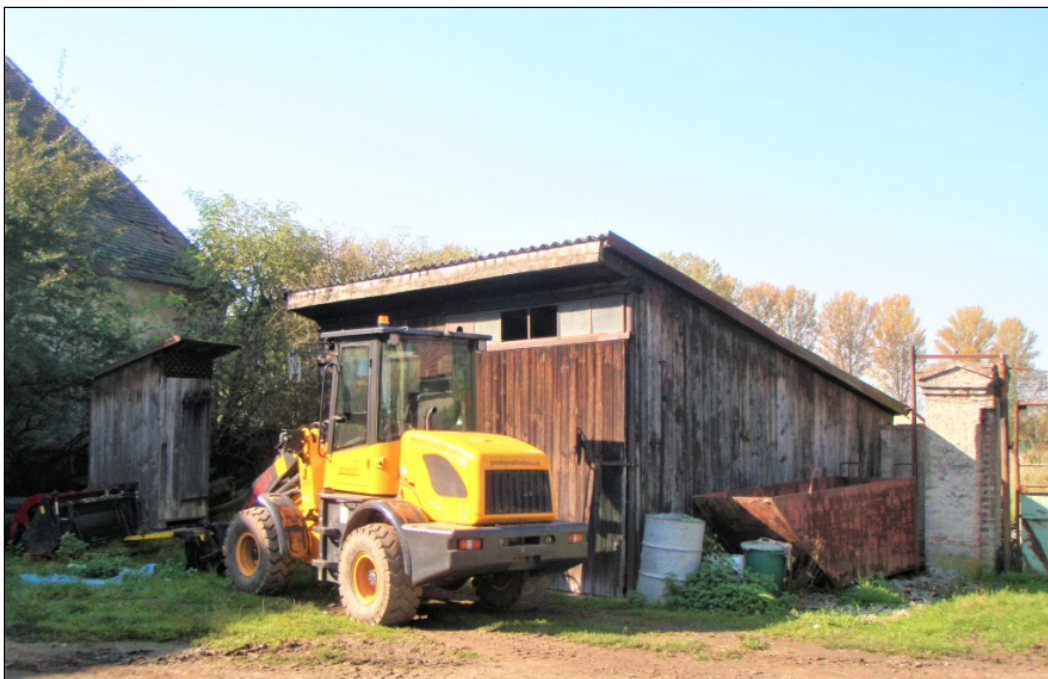
77

K7, dřevěná kůlna a záchod, pohled od severovýchodu

Architektonicky nevhodné drobné stavby při jižní straně hlavního vjezdu novodobého původu, řešené utilitárním způsobem, jsou v historickém prostředí rušivým prvkem.

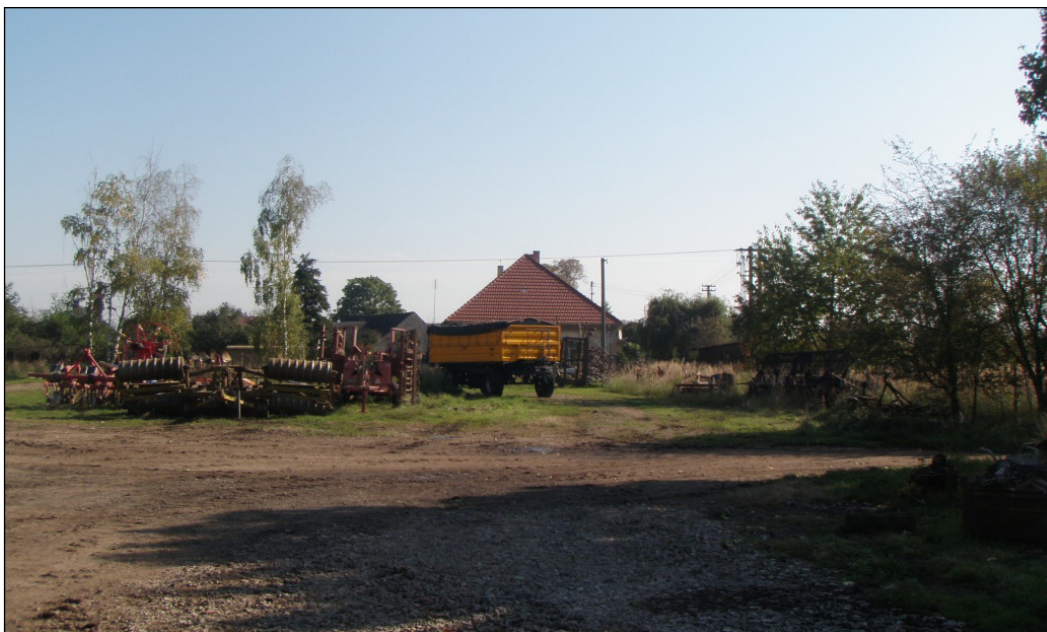
78

Nádvoří hospodářského dvora, celkový pohled od západu

Nezpevněná plocha prostranství dvora je neudržovaná, rozježděná těžkou zemědělskou technikou nájemce. Z jižní a východní strany je dvůr ohrazen drátěným plotem, obvod pozemku je lokálně zarostlý náletovou zelení. Za východním okrajem dvora je patrná silueta obytného domku.

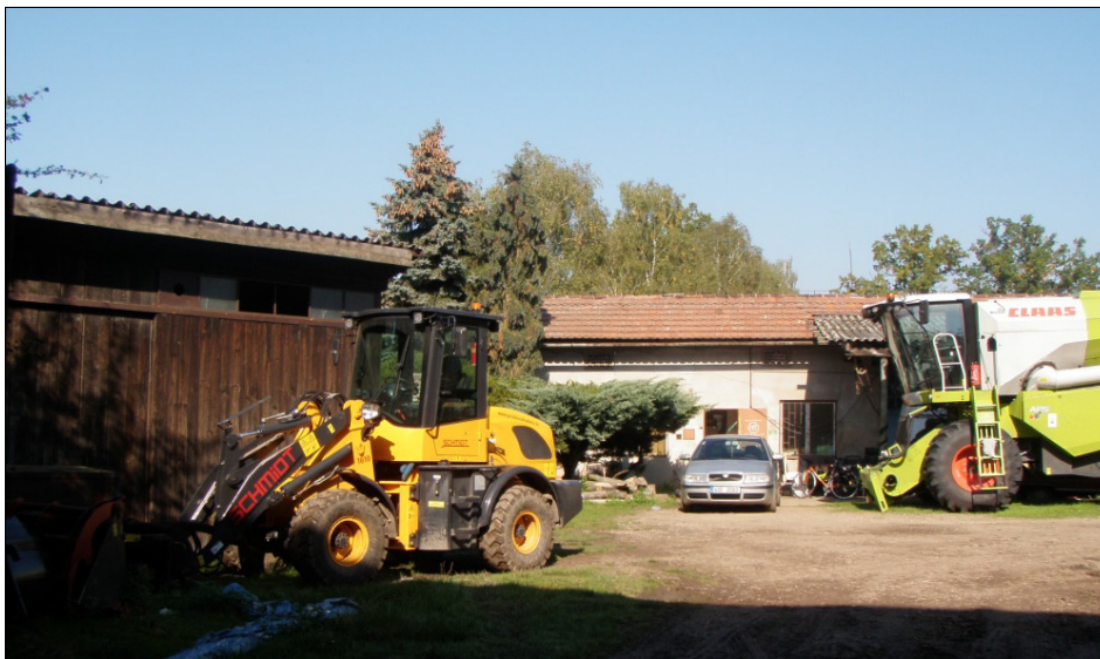
79

Kůlny K1, K2, K7, pohled od jihu

Prostranství před jižním průčelím západní části kůlen bylo při novodobých úpravách areálu osázeno vysokou zelení s převažujícím podílem okrasných jehličnanů, nevhodných do prostředí kulturní krajiny hřebčína. Na ploše dvora je chaotickým způsobem odstavována zemědělská technika.

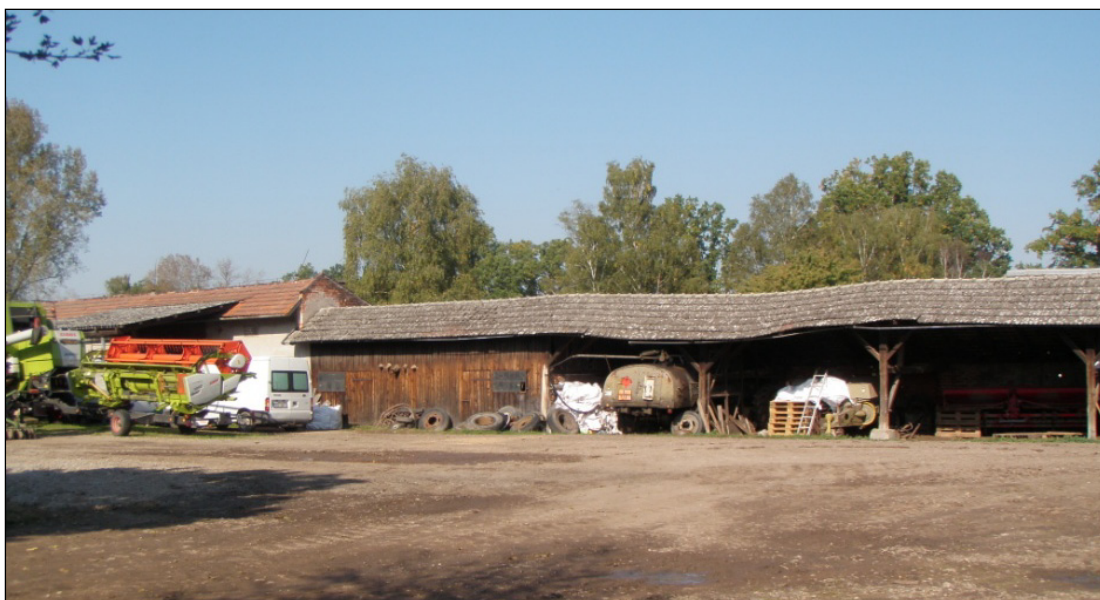
80

Kůlny K2, K3, K4, K5, celkový pohled od jihovýchodu

Střední část kůlen byla vybudována ze dřeva při severní ohradní zdi pravděpodobně v meziválečném období. Pro lehkou stavbu utilitárního charakteru se pravděpodobně nepočítalo s příliš dlouhou životností. Otevřená část kůlny se dnes nachází ve velmi špatném až havarijním stavu.

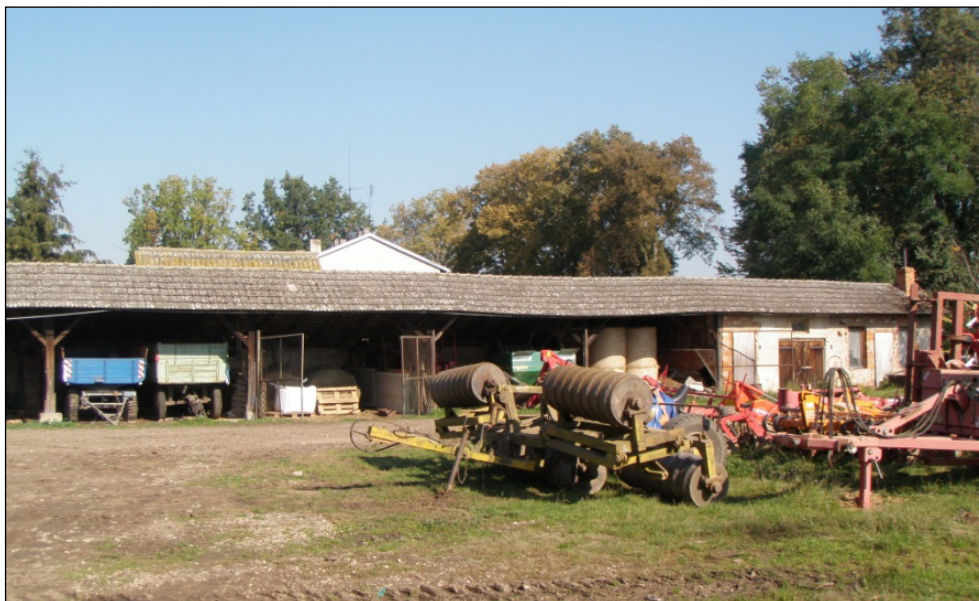
81

Kůlny K5, K6, celkový pohled od jihu

Otevřená část dřevěné kůlny slouží svému původnímu účelu chráněného stání zemědělské techniky a dopravních prostředků a skladování nářadí a píce. Některé kóje jsou uzavřeny lehkými vraty z ocelového pletiva.

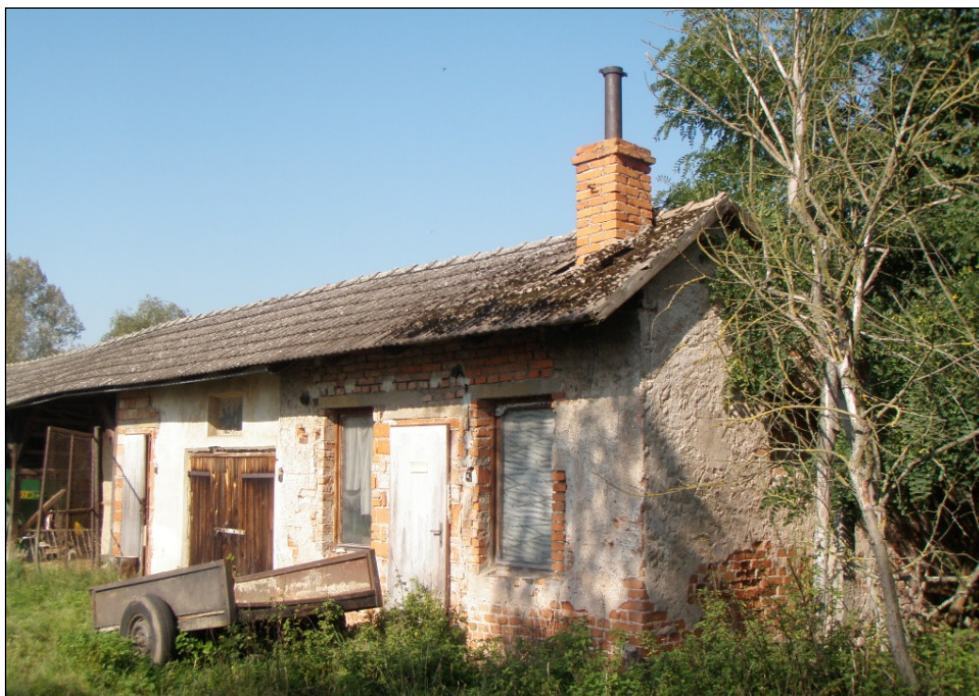
82

Kůlna K6, pohled od jihovýchodu

Zděná východní část kůlny má na rozdíl od západní zděné části menší výšku, shodnou se střední dřevěnou částí. Utilitární objekt, který slouží jako sklady a taktéž se nachází ve špatném stavebně technickém stavu, byl novodobě upravován.

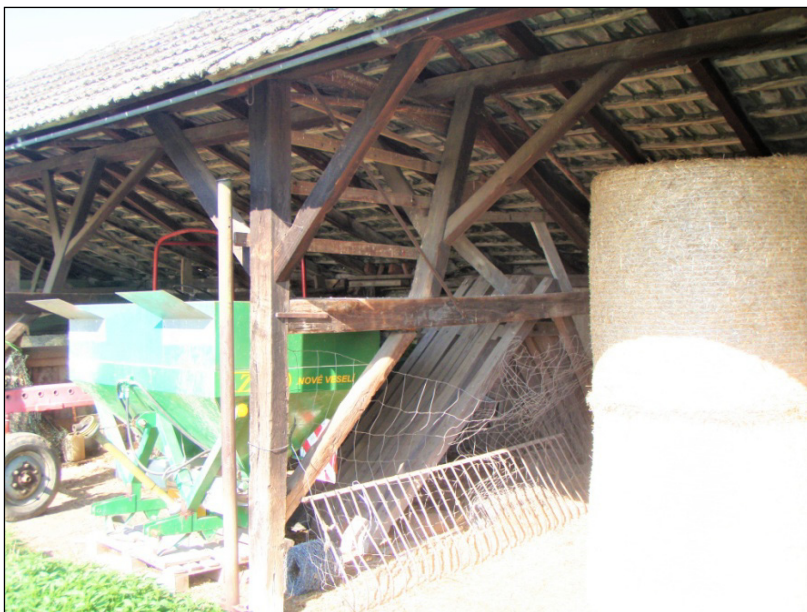
83

Otevřená dřevěná kůlna K5, konstrukce

Pultová střecha, na přední straně doplněná krátkou střechou opačného sklonu do podoby nepravidelné sedlové střechy, je typickým prvkem drobných hospodářských staveb, pocházejících z doby cca do poloviny 20. století. Konstrukce krovu je vaznicová, krokve jsou osedlány na dvou mezilehlých vaznicích, nesených sloupky se zavětrováním v podélném směru pásy, a na pozednici.

Otevřená dřevěná kůlna je nejdelší částí bloku kůlen při severní straně dvora. Vnitřní prostor je pravidelně členěn na jednotlivé otevřené kóje nosnou konstrukcí, sestavenou ze strojně řezaných trámů (obr. 83). Na čelní straně stojí sloupky, osazené druhotně na betonových patkách, nesoucí vrcholovou vaznici, situovanou pod hřebenem střechy nepravidelného profilu. Zadní strana je uzavřena severní cihelnou obvodovou zdí o síle 15 cm, zesílenou pravidelně situovanými pilířky o síle 30 cm (obr. 85), které nesou pozednici. Nízko osazené pozednice jsou se sloupky na čelní straně spojeny vodorovnými trámy, zavětrovanými z dolní strany diagonálními vzpěrami. Do horní strany vodorovného trámu je nad koncem diagonální vzpěry začepován šikmý sloupek, nesoucí mezilehlou vaznici (obr. 84). Svislé sloupky na čelní straně i šikmé sloupky uprostřed kůlny jsou v podélném směru konstrukce zavětrovány pásky k vaznicím. Šikmé sloupky jsou zavětrovány ještě v příčném směru vzpěrou k vodorovnému trámu. Konstrukce otevřené dřevěné kůlny s prohnutou střechou se nachází ve velmi špatném až havarijním stavu.

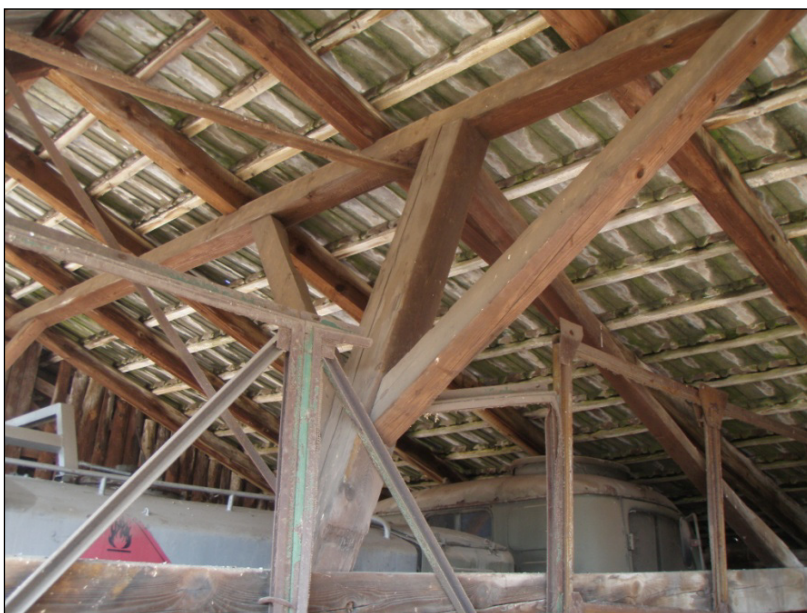
84

Otevřená dřevěná kůlna K5, detail konstrukce

Sloupky a vaznice vnitřní vazby jsou osazeny na vodorovném trámu, spojujícím přední sloupek s pozednicí na zadní straně a zavětřovaném ze spodní strany vzpěrami. Sloupky a vaznice jsou postaveny diagonálně ve směru kolmém k rovině střechy. Sloupky jsou v příčném směru zavětřovány vzpěrami na zadní straně a v podélném směru pásy.

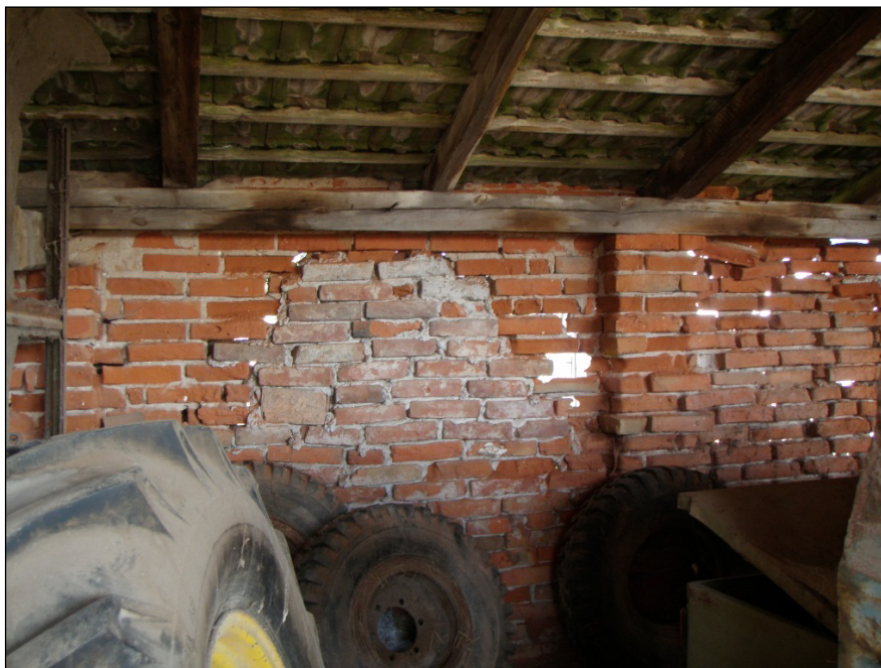
85

Otevřená dřevěná kůlna K5, detailní záběr obvodové zdi

Zadní stěna o tloušťce 15 cm je v pravidelných odstupech zesílena pilířky na 30 cm, které nesou pozednici. Zdivo i dřevěné konstrukce, zhotovené převážně ze strojně řezaných trámů (ojedinělé ručně tesané trámy jsou zřejmě druhotně použitými prvky ze starších rozebraných konstrukcí), se nacházejí ve velmi špatném stavebně technickém stavu.

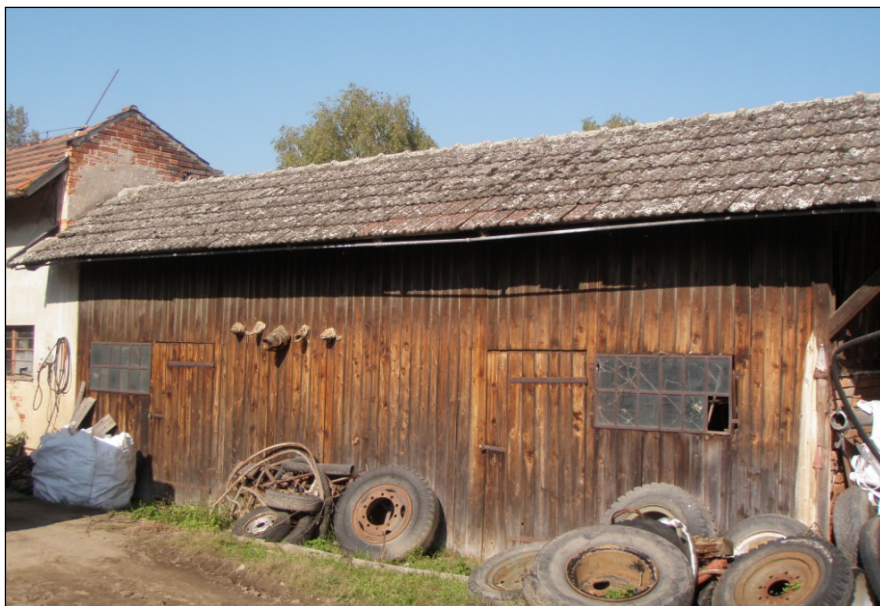
Uzavřená dřevěná kůlna K4, pohled od jihovýchodu

Kůlna K4 slouží jako skladiště. Interiér je pravidelně rozdělen na dvě symetricky shodné prostory nosnou konstrukcí, která je zcela shodná s konstrukcí následující dřevěné otevřené kůlny. Stavebně technický stav je vcelku špatný, zadní zděná stěna je narušena vlhkostí.

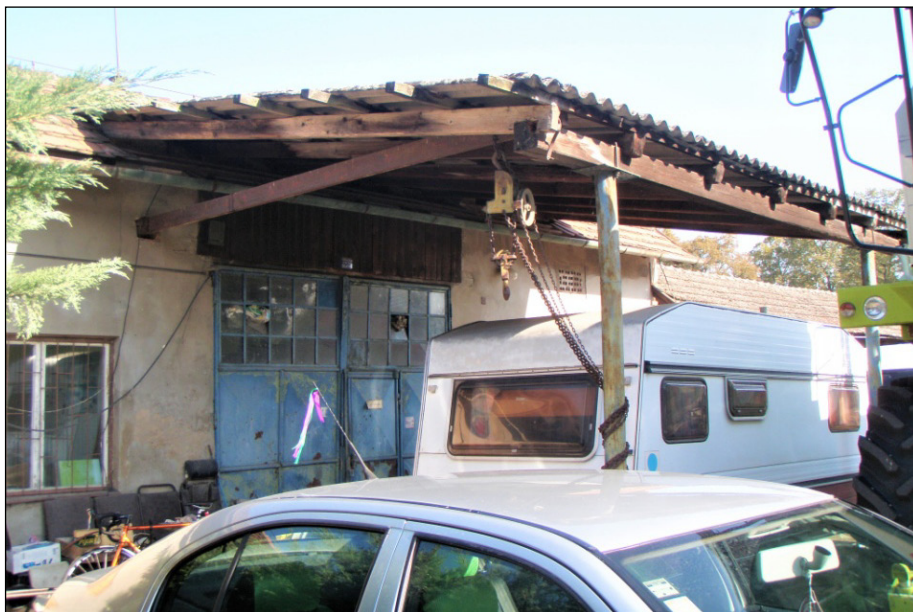
Přístřešek K2 před vjezdem do zděné kůlny K3, pohled od jihozápadu

87 Nevzhledný přístřešek a ocelová vrata dílny jsou dílem novodobých stavebních úprav. Prkenné deštění nad vraty je pozůstatkem původních dřevěných vrat.

V hospodářském dvoře jsou jako zásadně rušivé vyhodnoceny novodobé objekty přístřešku před vraty dílny (K2) a kůlny u západní ohradní zdi jižně vedle hlavního vjezdu (K7) včetně sousedního suchého záchodu. Všechny tyto objekty jak svou hmotou a použitými materiály, tak i utilitárním charakterem exteriéru, zásadním způsobem narušují prostředí hospodářského dvora historického původu.

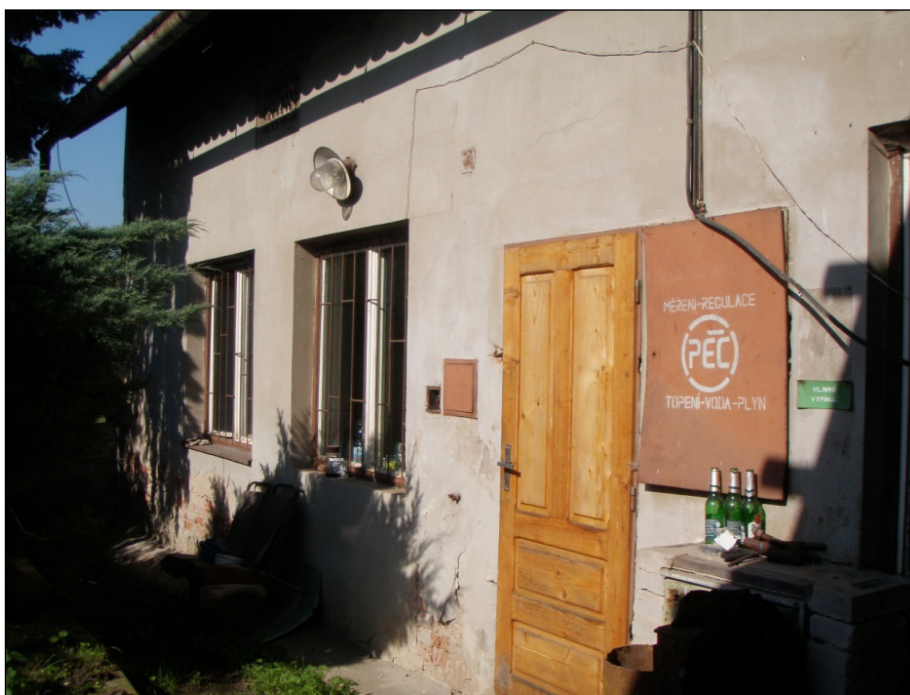
Zděná kůlna K1, pohled od jihovýchodu

88 Při novodobých stavebních úpravách utilitárního charakteru byl zcela potlačen původní architektonický výraz objektu, pocházejícího z meziválečného období. Typizované výplně otvorů jsou typickými prvky stavebnictví z období cca 60. až 80. let, historizující dveřní křídlo bylo nově osazeno do typové ocelové zárubně.

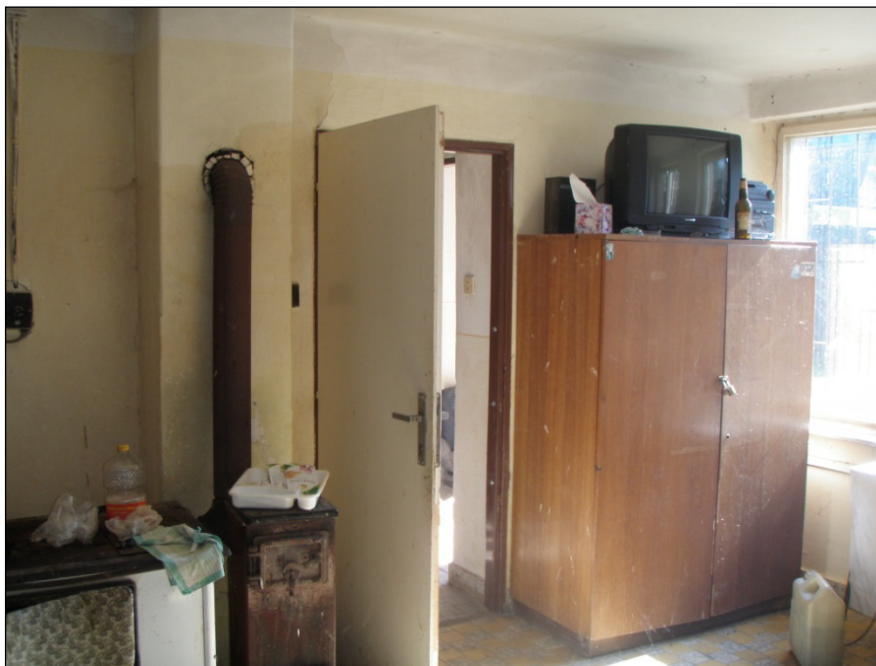
Zděná kůlna K1, interiér západní části, kancelář

89 Interiéry objektu při adaptaci, provedené v období cca 60. až 70. let, získaly zcela novodobý utilitární charakter provozního zázemí hospodářského dvora.

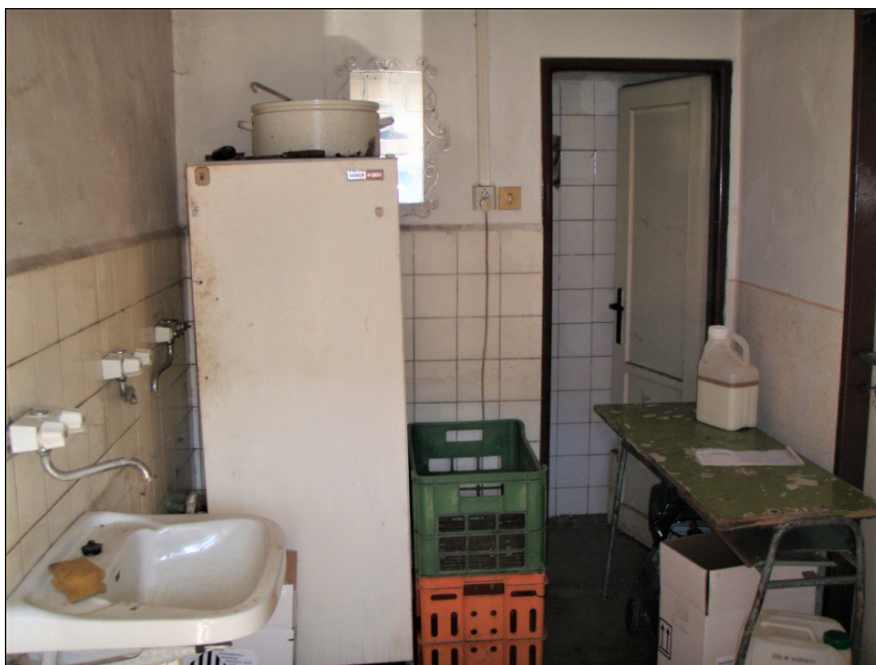
Zděná kůlna K1, interiér střední části, sociální zařízení

90 Architektonicky nehodnotné interiéry provozního zázemí hospodářského dvora, nacházejícího se v původním stavu z poslední novodobé adaptace, jsou fyzicky i morálně dožité a pouze extenzívně využívány.

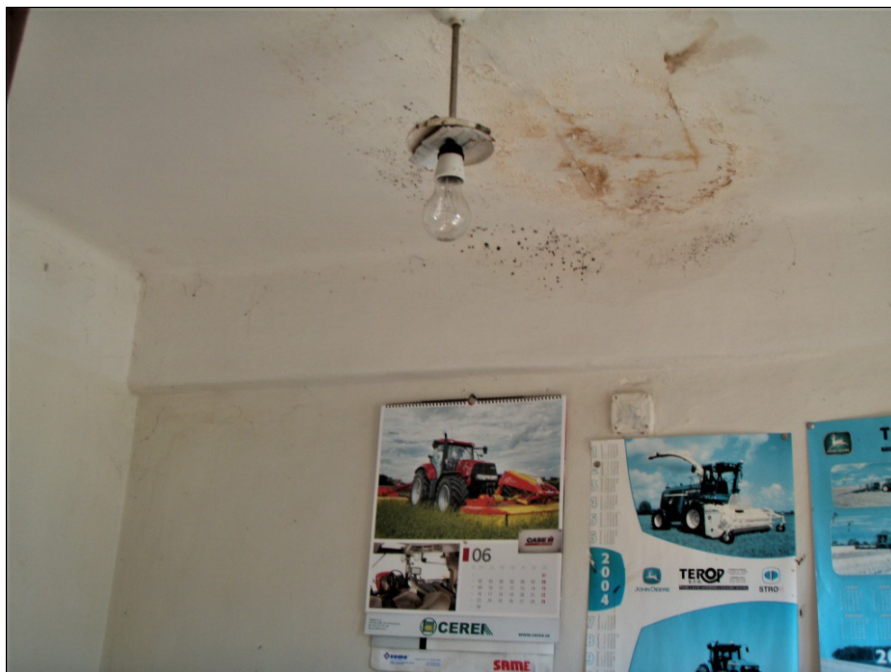
Zděná kůlna K1, interiér východní části, kancelář

Objekty nesou známky dlouhodobě zanedbané údržby. Kromě zasažení zdiva vzlinající vlhkostí jsou konstrukce narušovány zatékáním z vadné střešní krytiny.

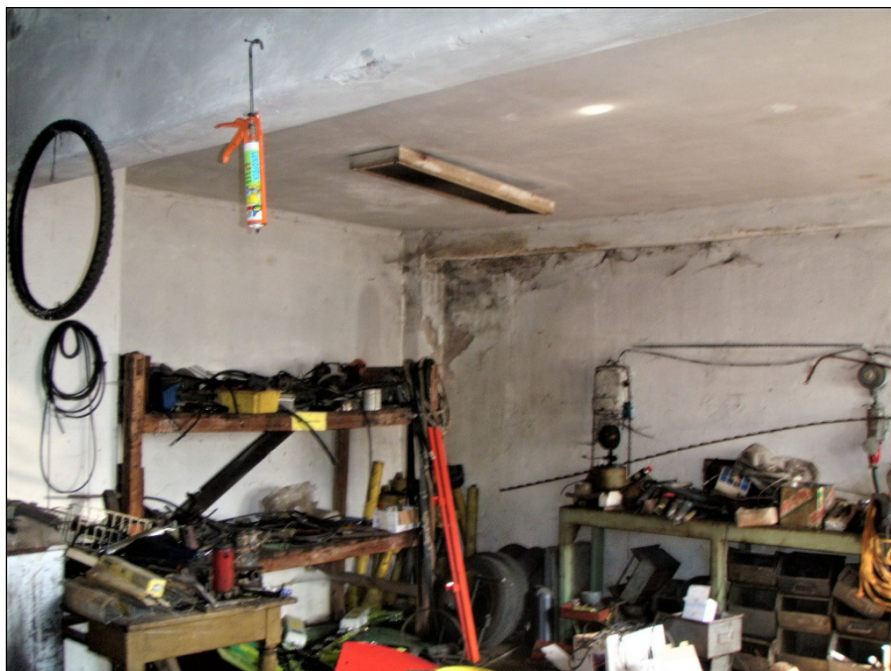
Zděná kůlna K3, interiér, pohled od jihozápadu

Převážnou část interiéru tvoří prostor dílny (obr. 92), pouze na severozápadní straně je vestavěno sociální zařízení. Mohutné komínové těleso, přistavěné uprostřed k severní stěně, napovídá původní funkci prostoru, ve které byla umístěna kovárna. V utilitárně řešeném interiéru, pocházejícím z adaptace provedené cca v 70. až 80. letech, jsou všechny prvky a povrchy novodobé typové. Stavebně technický stav interiéru je oproti předchozí zděné kůlně podstatně horší. Stavba dlouhodobě trpí jak zemní vlhkostí, tak i zatékáním narušenou střešní krytinou. Vlhkostí narušené dřevěné omítané stropy jsou viditelně prohnuté.

Prostory dílny a navazujícího sociálního zařízení se nacházejí již na hranici havarijního stavu. Omítaná dřevěná konstrukce stropu se stopami zatékání narušenou střešní krytinou je viditelně prohnutá. Vlevo je patrné mohutné těleso komína bývalé kovárny.

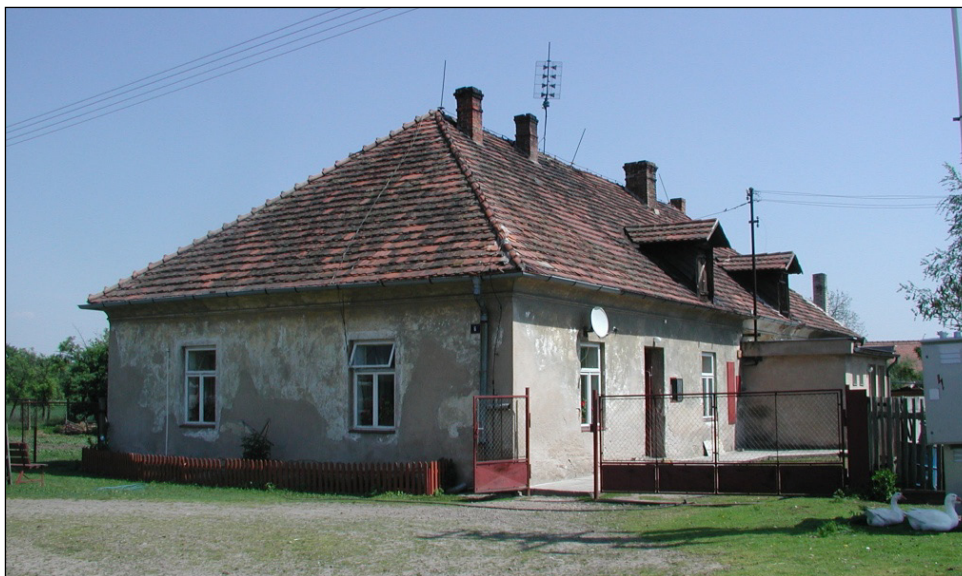
Starý kštít, obytný domek, celkový pohled od jihozápadu, stav v r. 2002

Před opravou střechy se na její jižní straně nacházely dva pravidelně symetricky situované nakládací vikýře. Detaily říms komínových hlavíc z režného cihelného zdiva svým provedením odpovídaly cca meziválečnému období. Ze stejného období patrně pocházela také střešní krytina, provedená z keramických tašek drážkovaných.

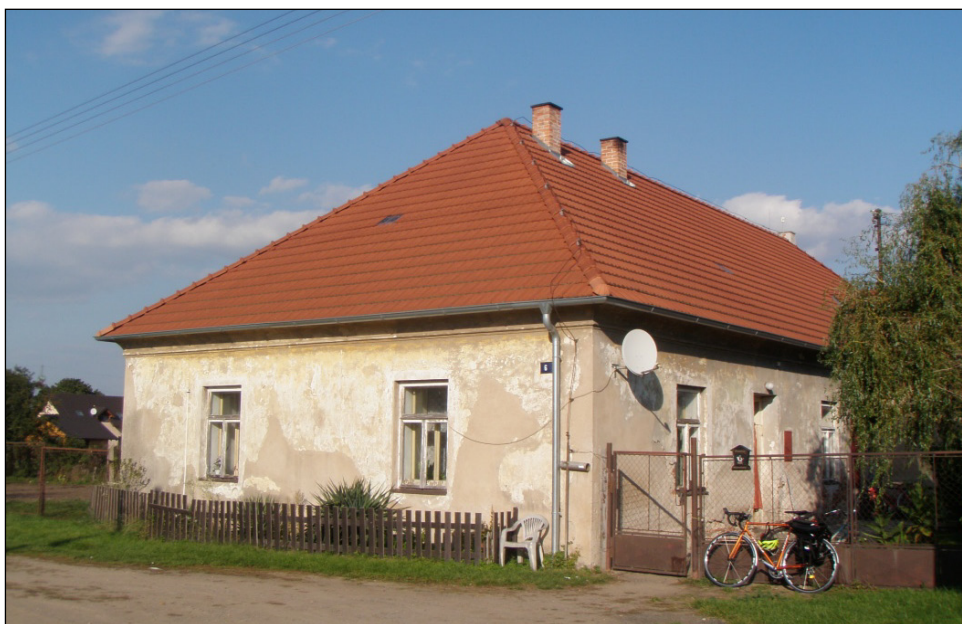
Starý kštít, obytný domek, celkový pohled od jihozápadu, stávající stav

Celková obnova střešní krytiny, provedené ve shodě s původním řešením z keramických tašek drážkovaných, zamezila narušování objektu zatékáním do střechy. Původní architektonický výraz historického objektu byl poněkud narušen odstraněním západního vikýře, ubouráním velkého komína pod úroveň střešní krytiny, snížením zbývajících komínů a jejich přezděním ve zjednodušené podobě bez detailů říms (obnovený východní vikýř je skryt za korunou mezitím vyrostlého stromu).

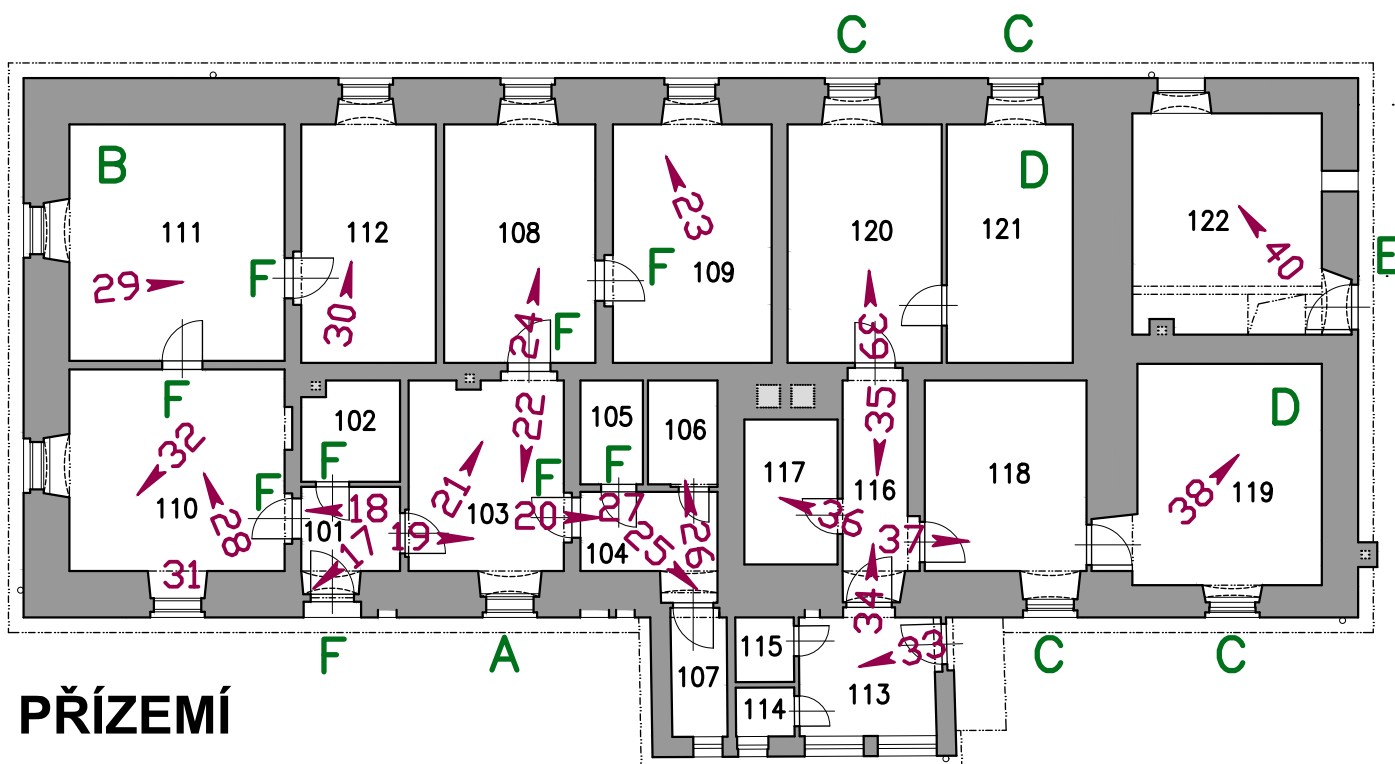
PŘÍZEMÍ

- A** BÝVALÝ VSTUP DRUHOTNÝM DOZDĚNÍM PARAPETU ZMĚNĚNÝ NA OKNO
- B** SPODNÍ PARTIE ZDIVA ZASAŽENÉ ZEMNÍ VLHKOSTÍ
- C** PLASTOVÁ OKNA VSAZENÁ DO DŘEVĚNÝCH RÁMŮ PŮVODNÍCH OKEN
- D** STOPY VLHKOSTI NA STĚNÁCH
- E** KAMENNÉ OSTĚNÍ VSTUPU DO KŮLNY, PŘISTAVĚNÉ K SV. STRANĚ OBJEKTU
- F** DVEŘE RÁMOVÉ KONSTRUKCE PŮVODEM Z MEZIVÁLEČNÉ ADAPTACE OBJEKTU
- G** DRUHOTNĚ ODSTRANĚNÁ VZPĚRA PLNÉ VAZBY Č. XXXVI

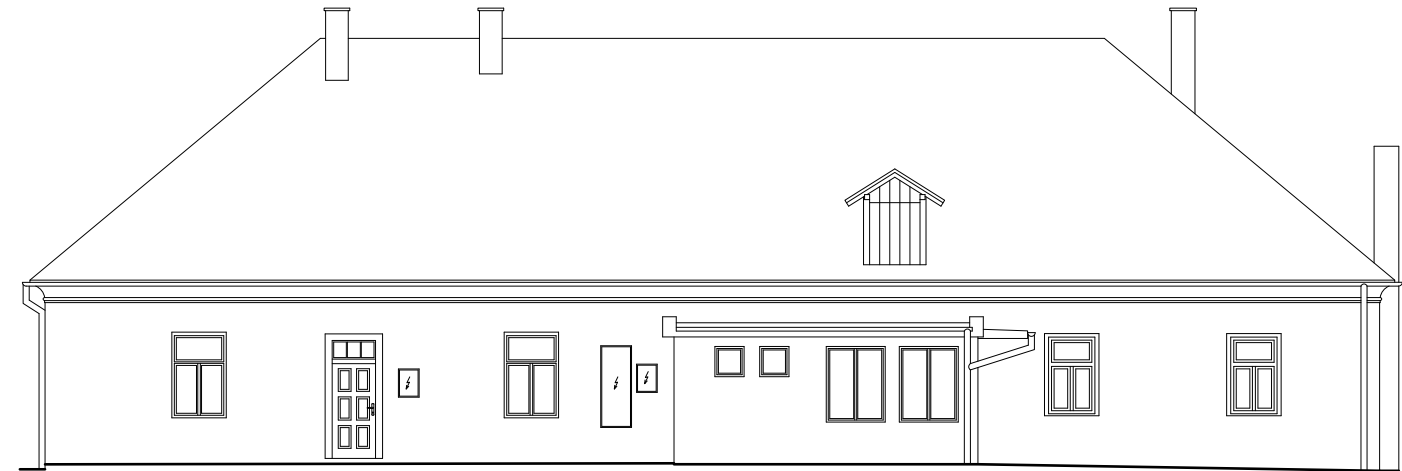
OBYTNÝ DOMEK - POHLED JIŽNÍ

V POHLEDU JSOU PATRNÉ NEVHODNÉ NOVODOBÉ ZÁSAHY, ZEJMÉNA PŘÍSTAVBA VERANDY, PORUŠENÍ PRAVIDELNÉHO RYTMU OKENNÍCH OS, NEVHODNÉ ČLENĚNÍ OKEN (ZEJMÉNA PLASTOVÁ OKNA), KOMÍNY NA VÝCHODNÍ STRANĚ
