Stavebně-technický průzkum Jez na toku Oleška v ř.km 1,017

Dokument: Stavebně-technický průzkum - Jez na toku Oleška v ř.km 1,017 - závěrečná zpráva

Objednatel: **HG partner s.r.o.**
Smetanova 200, 250 82 Úvaly
IČ: 27 22 12 53 DIČ: CZ27221253
Č. smlouvy objednatele: H 23-12

Zhotovitel: **SAFETY PRO s.r.o.**
Přerovská 434/60, Holice, 779 00 Olomouc
IČ: 28 57 16 90 DIČ: CZ28571690
Č. smlouvy zhotovitele: 23Sml00173

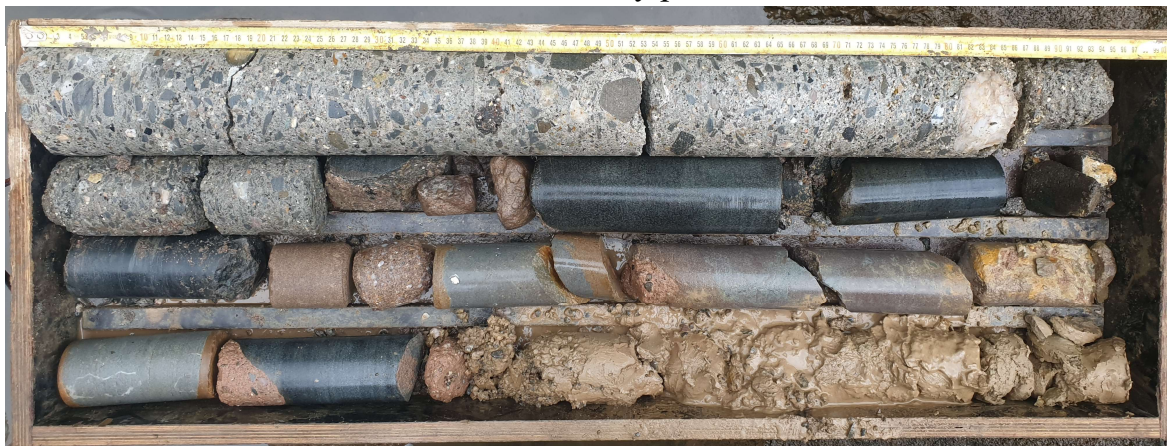
Fotodokumentace vrtného jádra V2

- Materiál: beton do hloubky 1,20 m dále balvany zalité betonem
- Šířka jezové konstrukce v koruně 1,8 m.
- Hloubka založení jezové konstrukce je 3,30 m od ústí vrtu V1, resp. 3,50 m od ústí vrtu V2

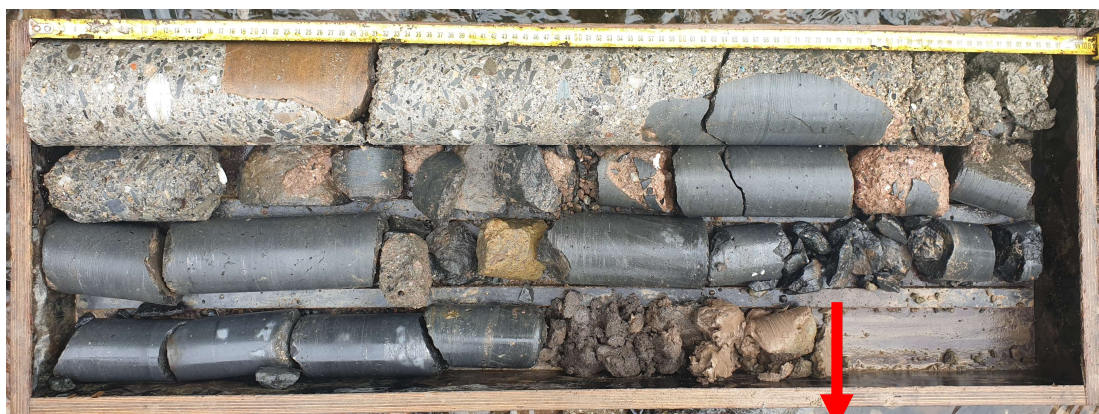
Fotodokumentace vrtného jádra V3
Jez na toku Oleška v ř.km 1,017
Stavebně technický průzkum

- Materiál: vrt V3 beton do hloubky 3,50 m dále balvany zalité betonem
vrt V4 zastižený pouze beton až do hloubky cca 3,80 m
- Šířka pilíře v koruně je cca 0,70 m, směrem níže se rozšiřuje na cca 1,50 m.
- Hloubka založení pilíře je 5,40 m od ústí vrtu V3, resp. 3,80 m od ústí vrtu V4.
