# **Zámek Kačina**

## **Pasportizace Restaurátorský záměr**

**2015**

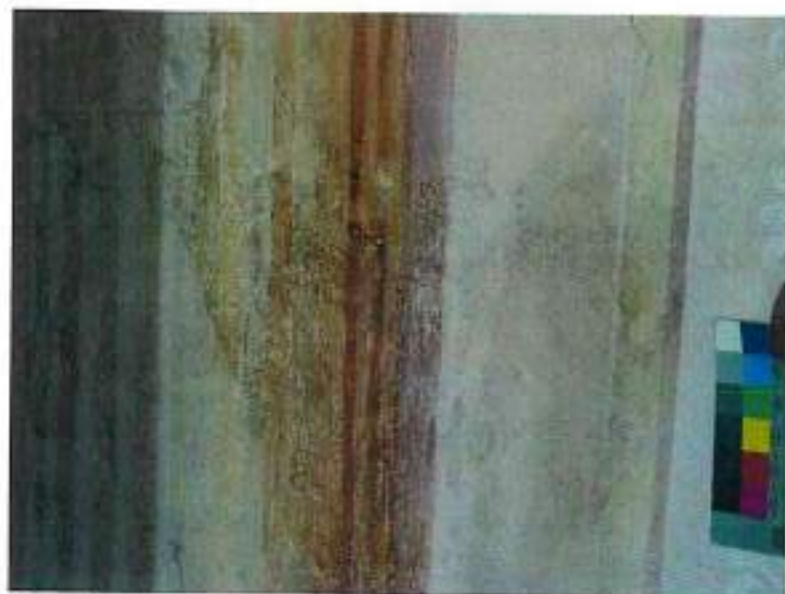
Charakteristické nevhodné provedení retuší iluzivní malby

Restaurátorský postup bude rozdělen do několika fází. V té první bude vždy v každé dotčené místnosti proveden rozsáhlejší sondážní průzkum a detailní fotodokumentace. Obecně na barevné vrstvě poškozené způsobem jaký je popsán v tomto elaborátu budou probíhat následující kroky vedoucí k její obnově. Odstranění přemaleb, čištění od prachových depozitů, průběžná fixace barevné vrstvy, injektáže poškozených míst, viz předcházející část, úprava povrchů. Imitativní retuš a závěrečná fixace. Technologické postupy budou na bázi vápenných tmelů, roztoku hydroxypropylcelulózy v etanolu.

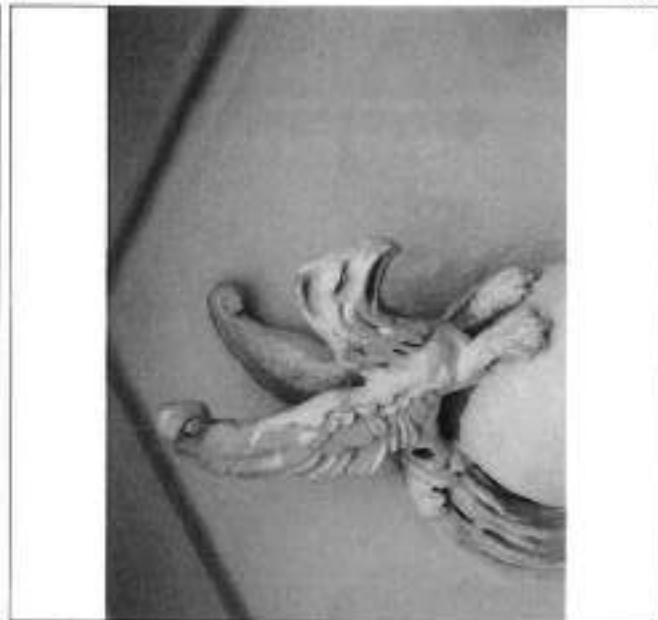
9

- 6) Levá strana
- 7) Pravá strana
- 8) dtto
- 9) Detail přílby centrální plastiky
- 10) Detail kopí centrální plastiky

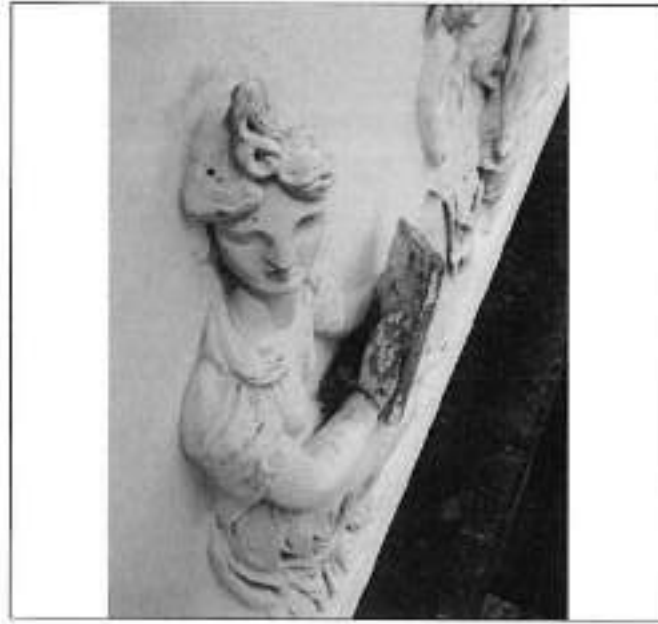
11

- 11) Pravá strana, poškození partii namáhaných povětrnostními podmínkami
- 12) Stratigrafická sonda na centrální figuře
- 13) Sonda v ploše tympanonu
- 14) Sonda v ploše tympanonu
- 15) Detail kovových prvků výzdoby

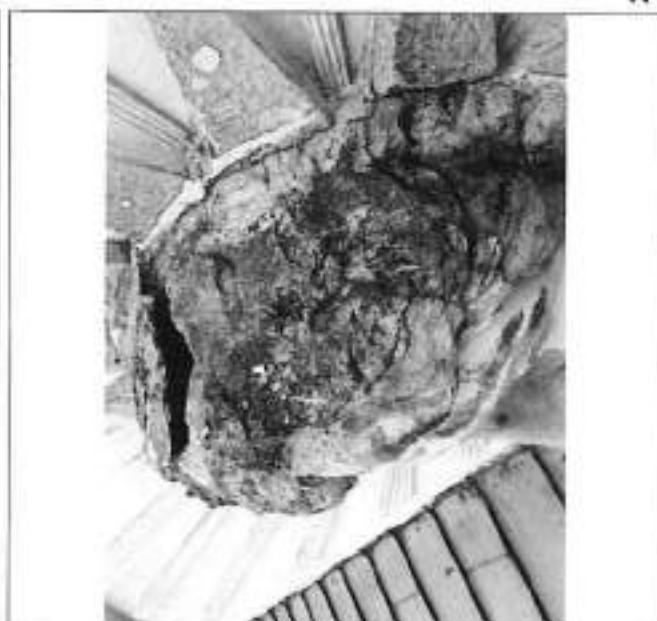
24

24-25) Poškození hlavy v centrální části

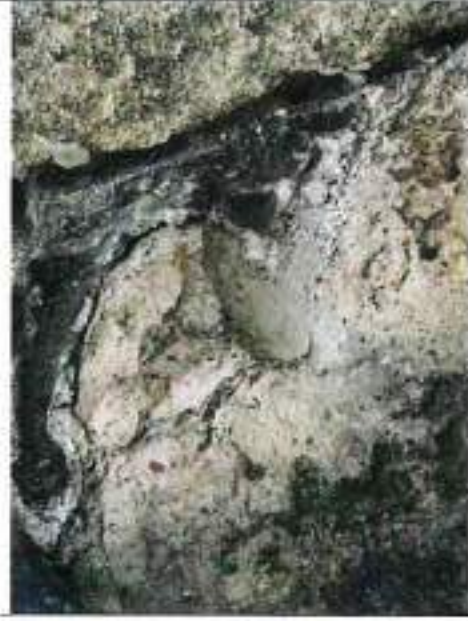
29

29) Detail napojení hmoty hlavy a paprsku

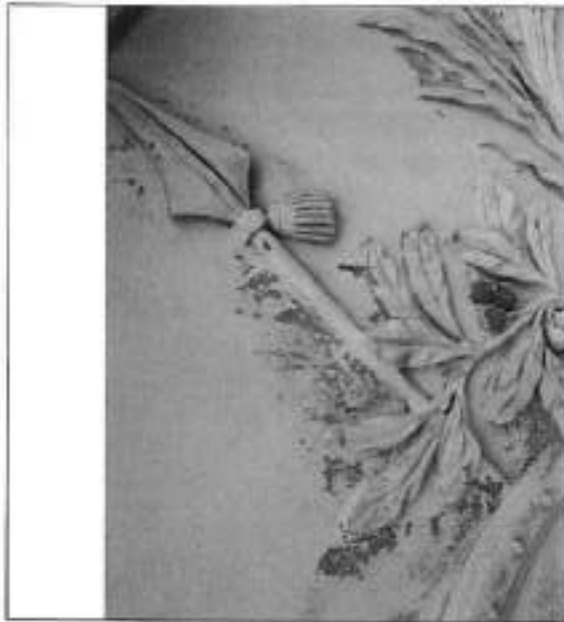
36

- 36) Detail zbroje
- 37) Sonda v ploše tympanonu
- 38) Detail centrální části
- 39) Sonda v centrální části hvězdy
- 40) Detail levé strany centrální části

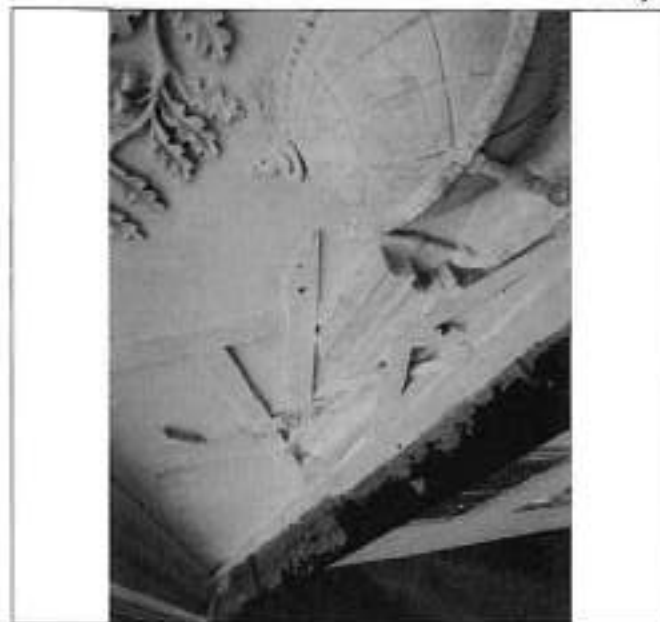
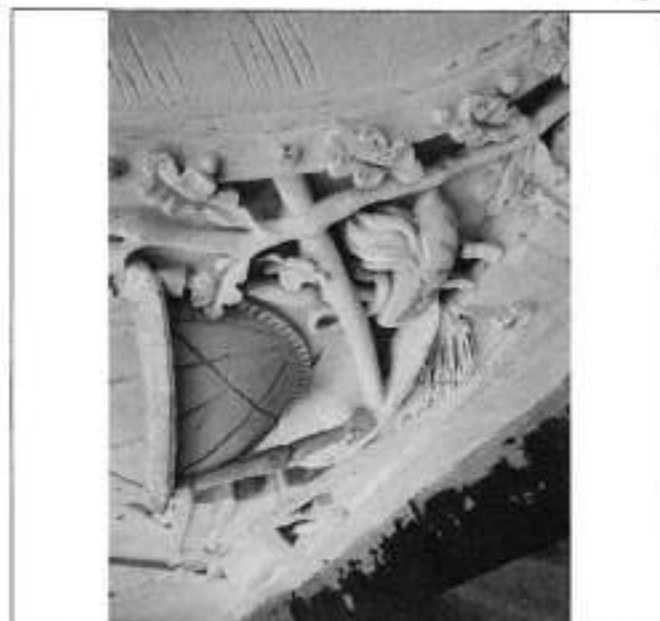
42-43) Detaily levé části

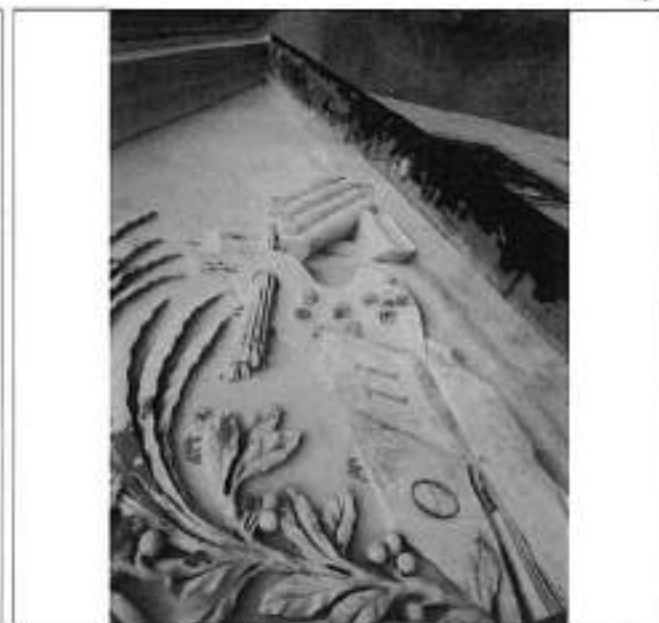
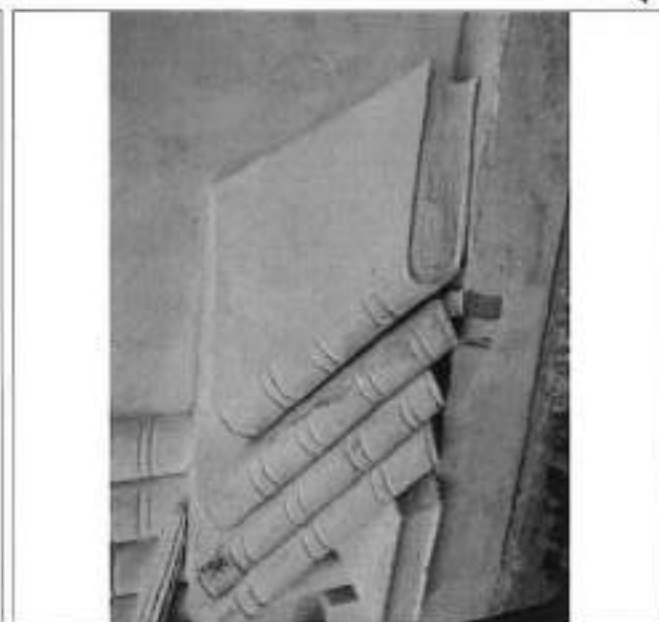
44-45) Detaily pravé části

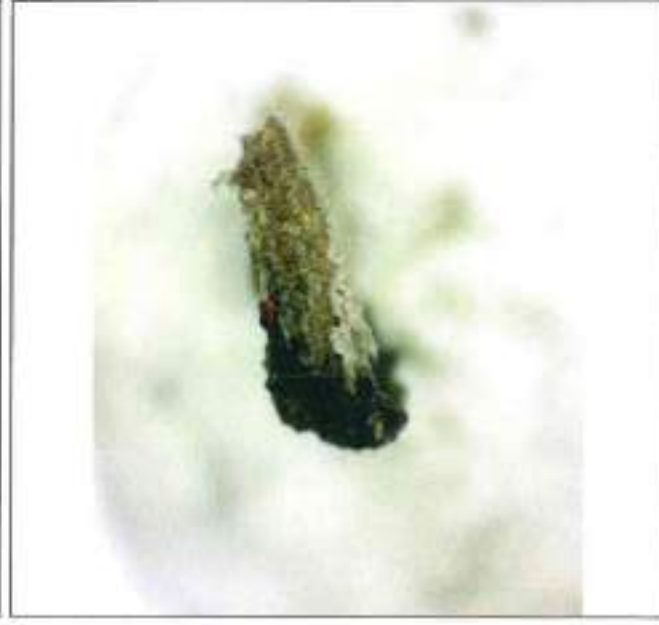
48

48) Omítkové souvrství v ploše fasády - šipka ukazuje nejstarší doloženou barevnost - světle režná

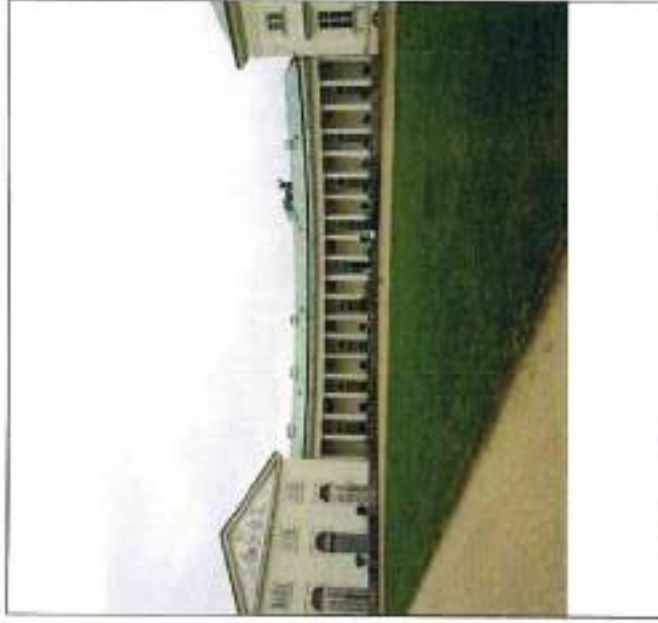
1

- 1) Východní průčelí
- 2) Západní průčelí
- 3) Západní průčelí - vstup do parku
- 4) Detail dveří
- 5) Kolonáda

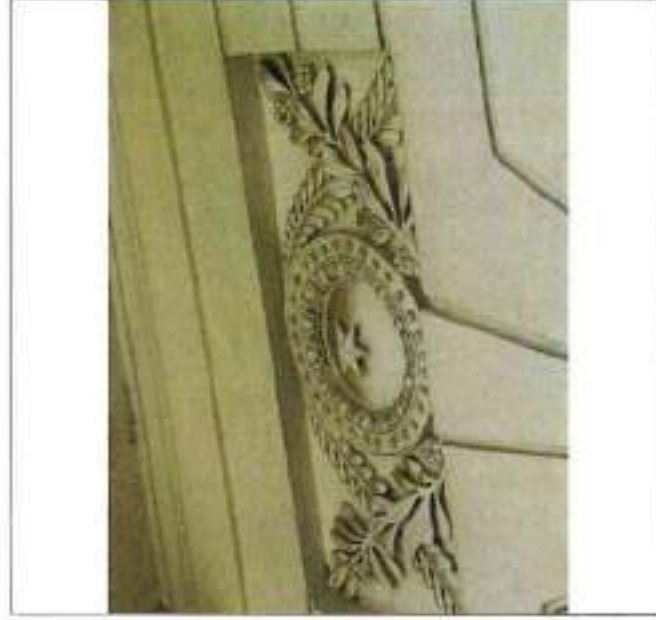
6

- 6) Štuková výzdoba nade dveřmi
- 7) Část západní fasády
- 8) Detail poškození fasády
- 9) Makrofoto vzorku okenního rámu z patra kolonády - nejstarší doložená barevnost - bílá perleťová

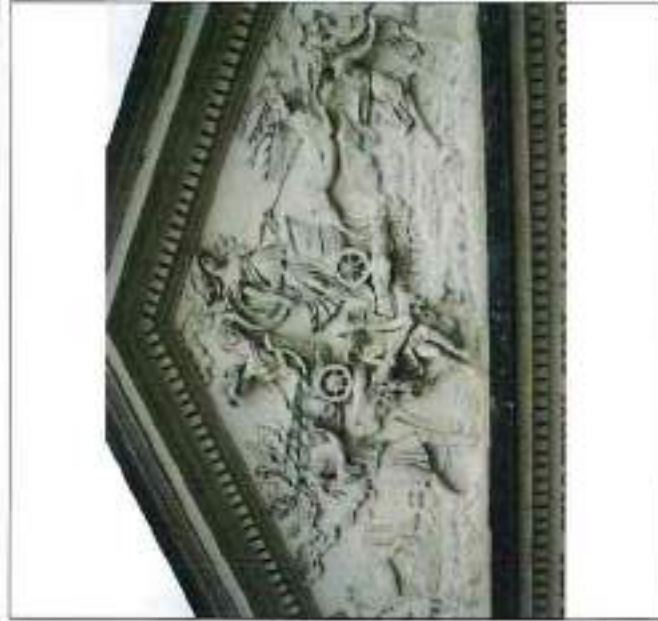
4

4) Centrální část

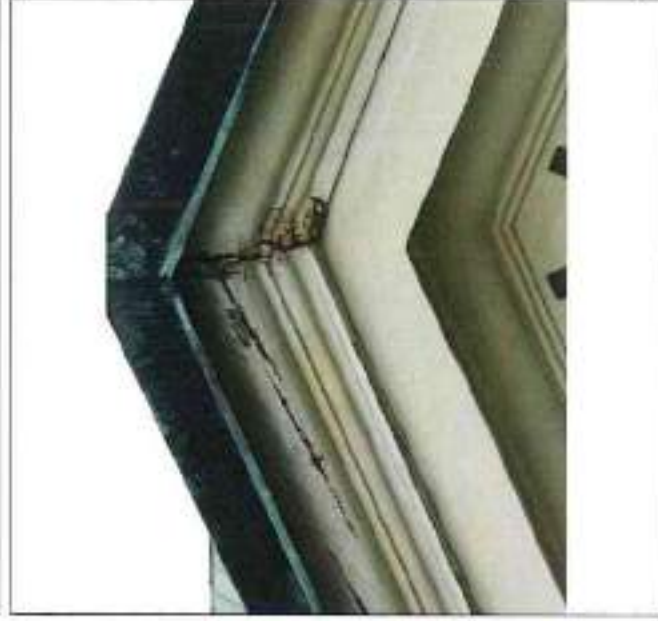
5

5) Detail poškození dřevěné římsy

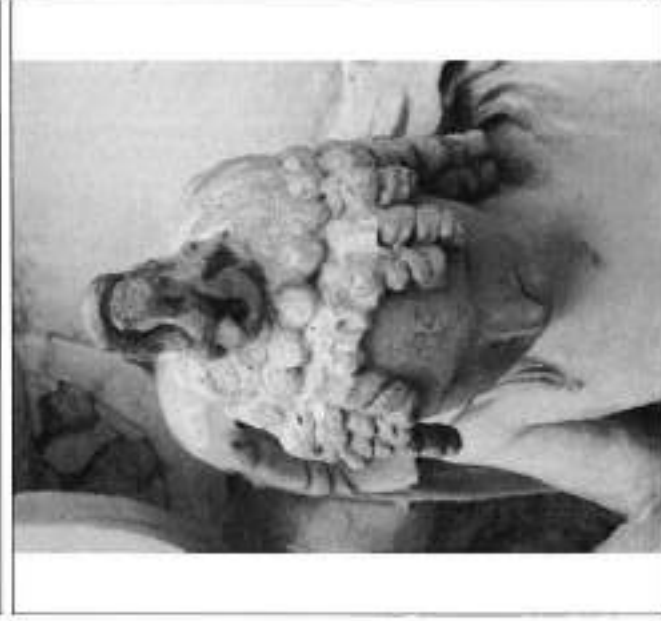
9

- 6) Levá strana
- 7) Detail z pravé strany
- 8) Centrální partie
- 9) Vozataj na levé straně
- 10) Detail hlavy figury v centrální části

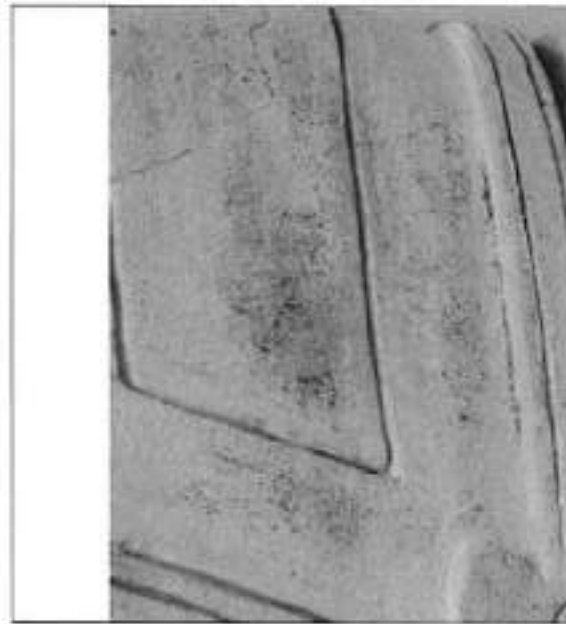
11

- 11) dtto, Detail těla
- 12) Sonda na ploše vozu
- 13) Hlavice sloupu
- 14) Stratigrafická sonda na hlavici
- 15) Stratigrafická sonda na římsě

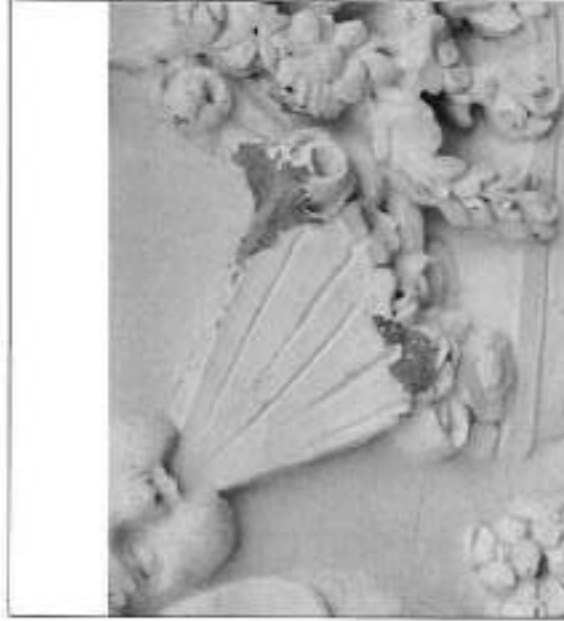
26

26-28) Detaily poškození štuky

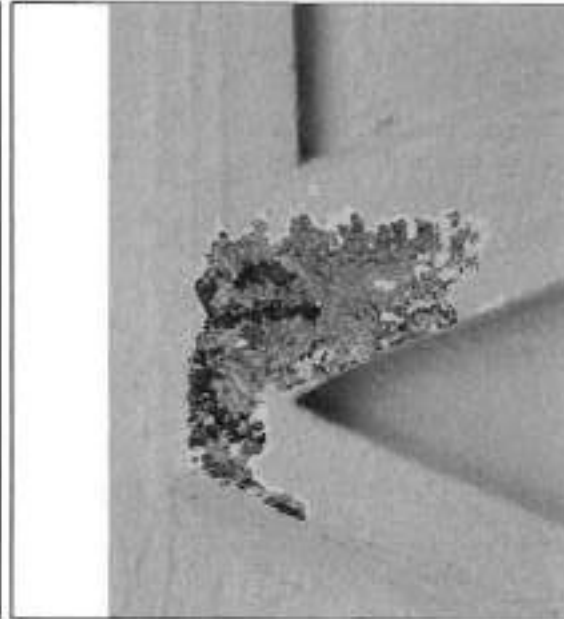
30

30) Detail písmene s podkladovou vrstvou pro zlacení

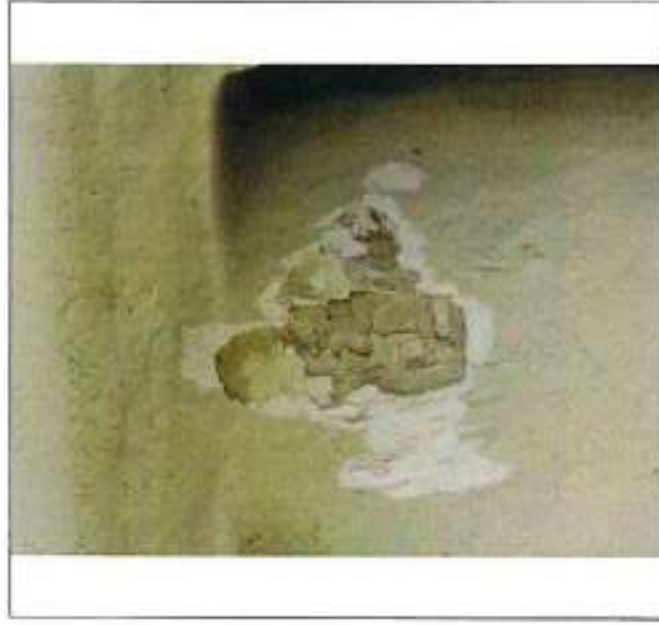
31

- 31) Sonda na podhledu - nejstarší doložená barevnost - světle režná
- 32) Detail plastické výzdoby - sádra
- 33) Kazeta v podhledu
- 34) Poškození plastického dekoru s viditelnou nosnou rákosovou vrstvou
- 35) Detail poškozeného erbu

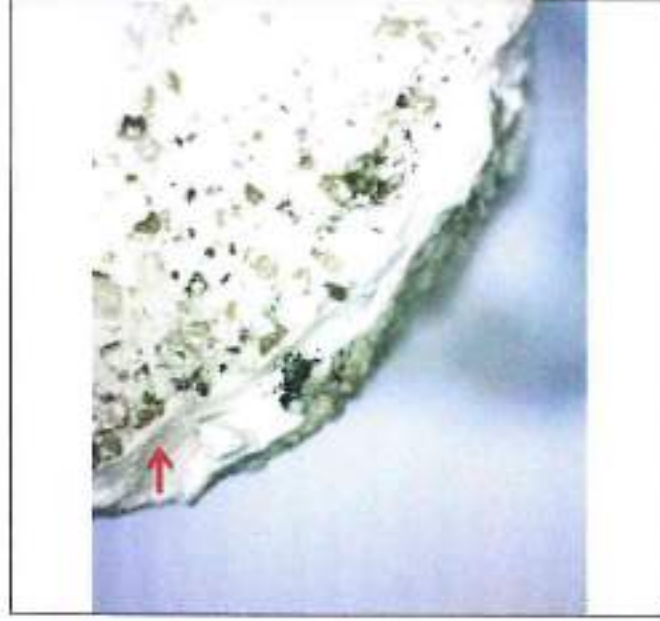
41

- 41) Východní tympanon - draperie figury (světla rezná)
- 42) Východní průčelí - hlavice sloupu (nejstarší úprava zřejmě v přírodním kameni)
- 43) Východní průčelí II. NP - rám vnitřního okna - nejstarší povrchová úprava - bílá perleťová
- 44) Západní průčelí - akant (světla rezná)
- 45) Západní průčelí - kytka podhled (světla rezná)

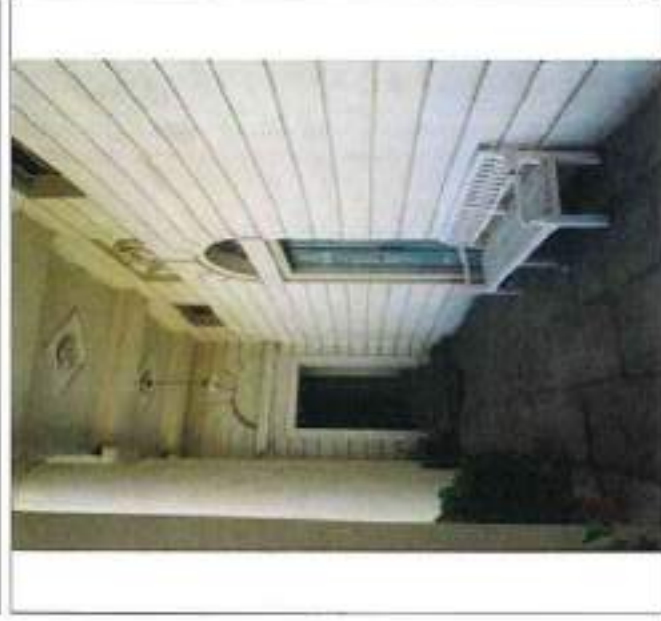
5

- 1) Východní průčelí
- 2) Západní průčelí - střed
- 3) Západní průčelí - levá strana
- 4) Západní průčelí - pravá strana
- 5) Kolonáda

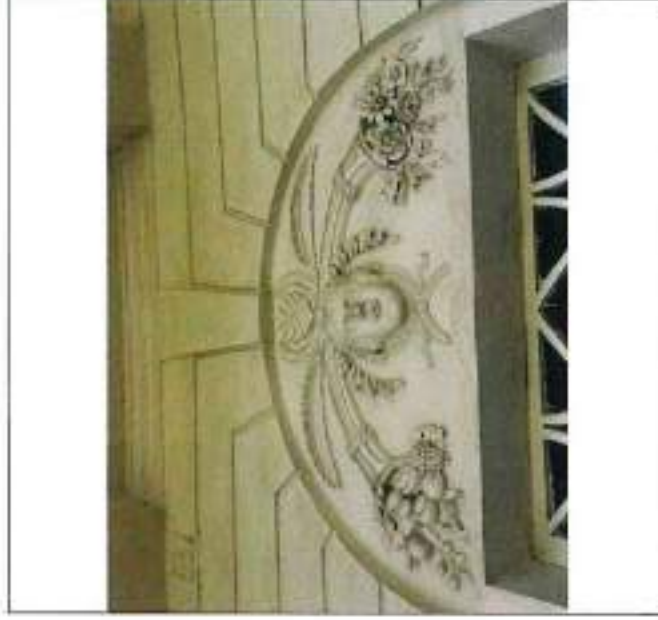
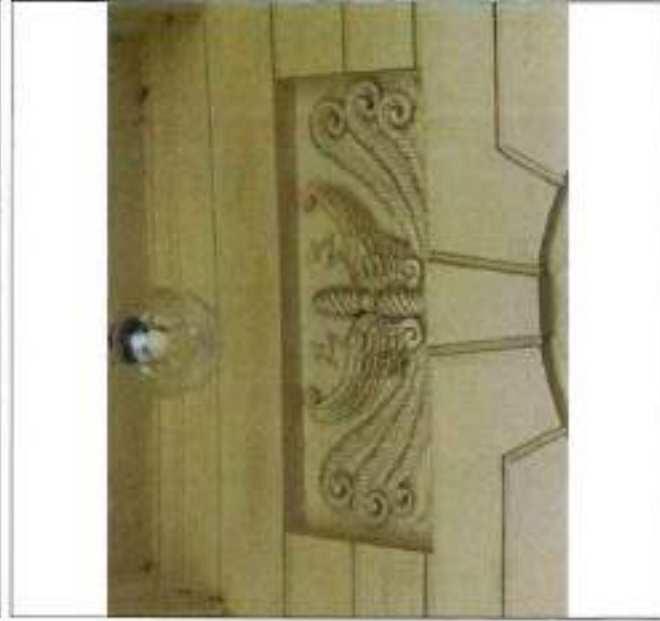
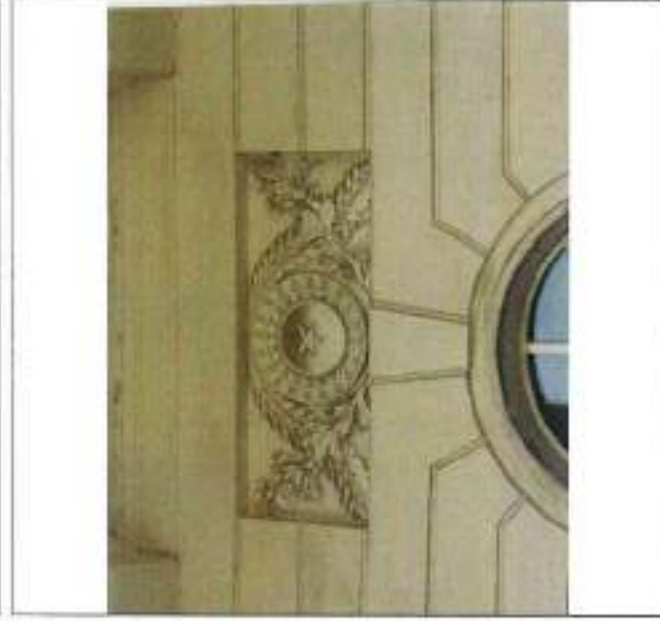
8-10) Štuková výzdoba nad vstupy

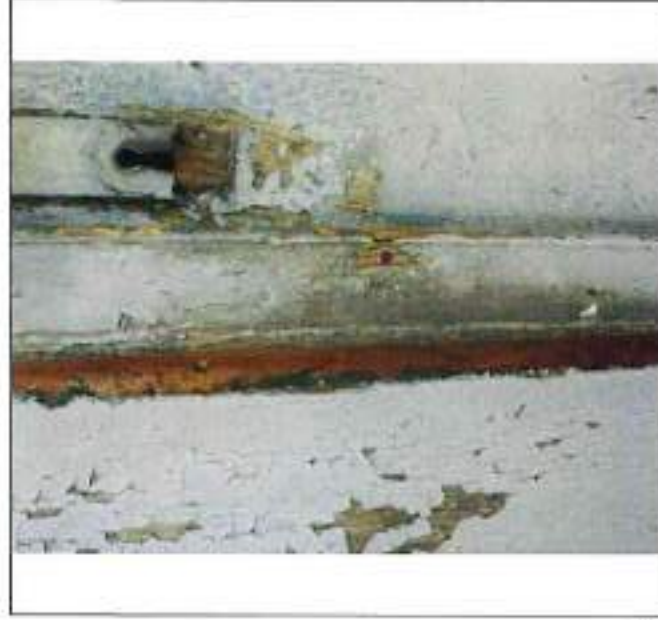
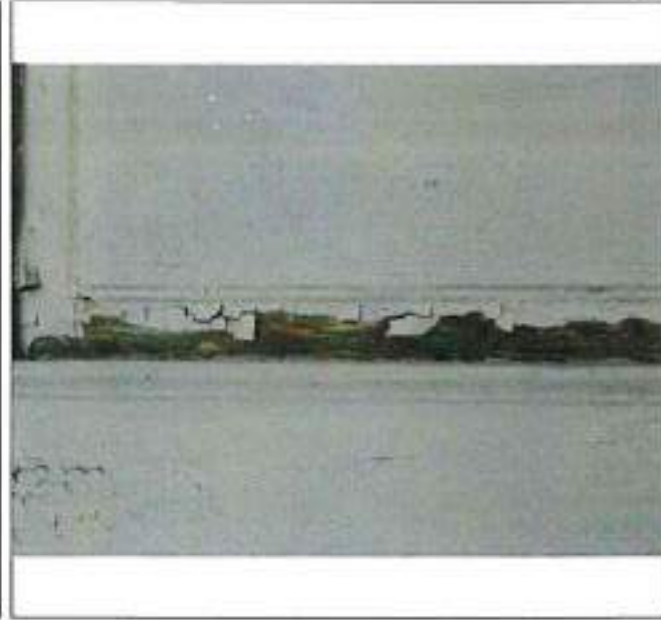
13-14) Detaily dveří s nejstarší povrchovou úpravou v zelené barevnosti

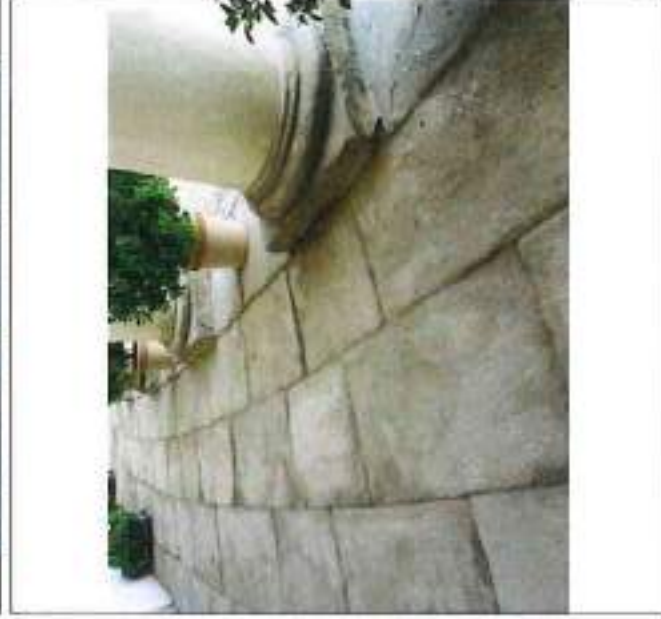
15

15) Kamenná dlažba kolonády

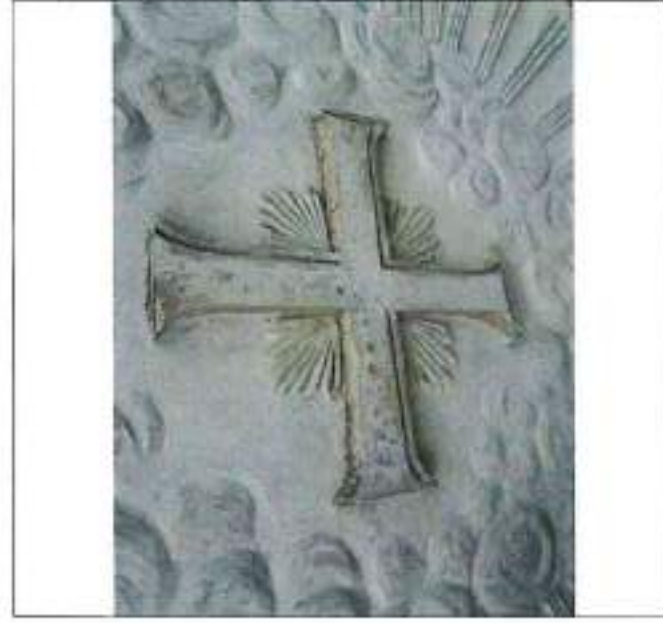
6

- 6) Detail kříže
- 7-8) Stratigrafické sondy v plochách mezi paprsky
- 9) Poškození omítek u oplechování
- 10) Stratigrafická sonda - podhled

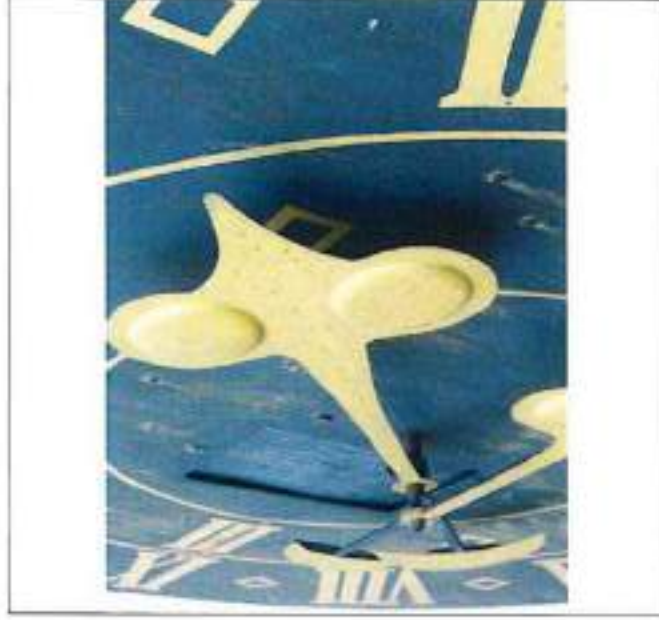
13

13) Detail poškozeného zlacení hodinových  
ručiček

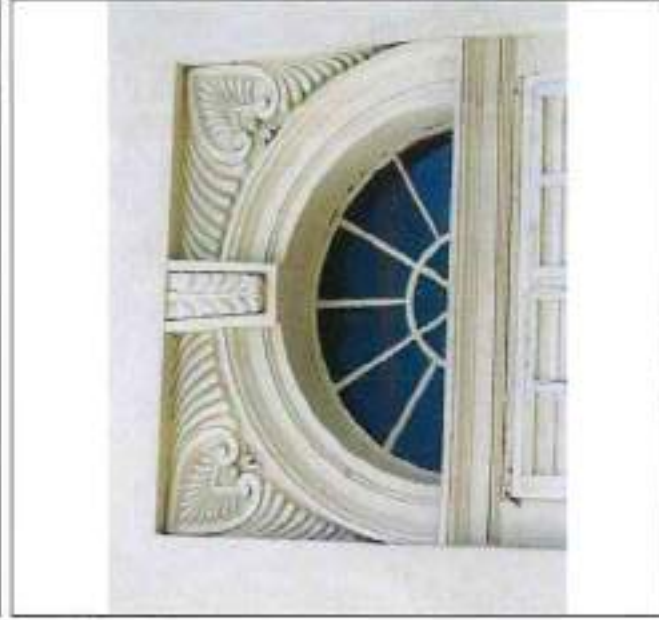
14

14) Štuková výzdoba nadsvětlíku

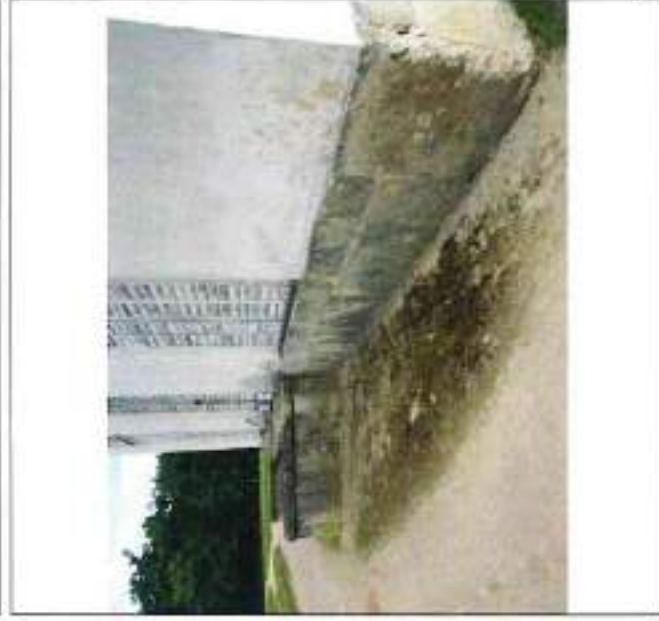
15

15) Soklová část

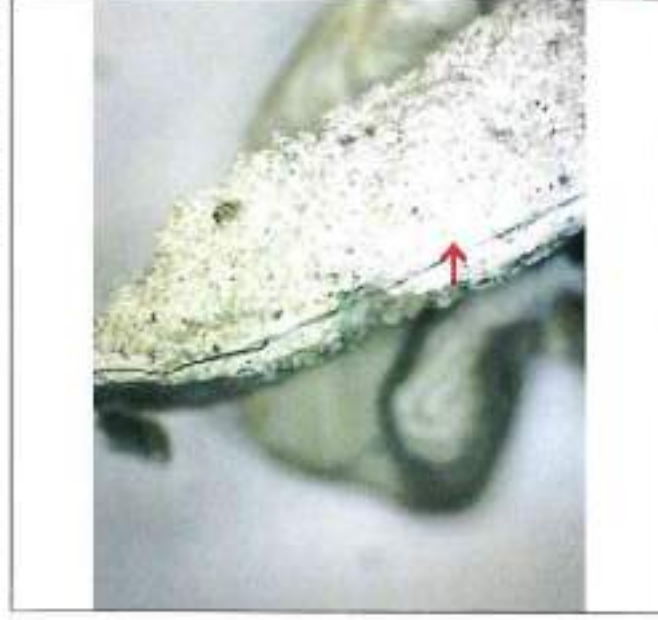
18

18) Východní průčelí - hlavice sloupu - nejstarší barevnost světle režná

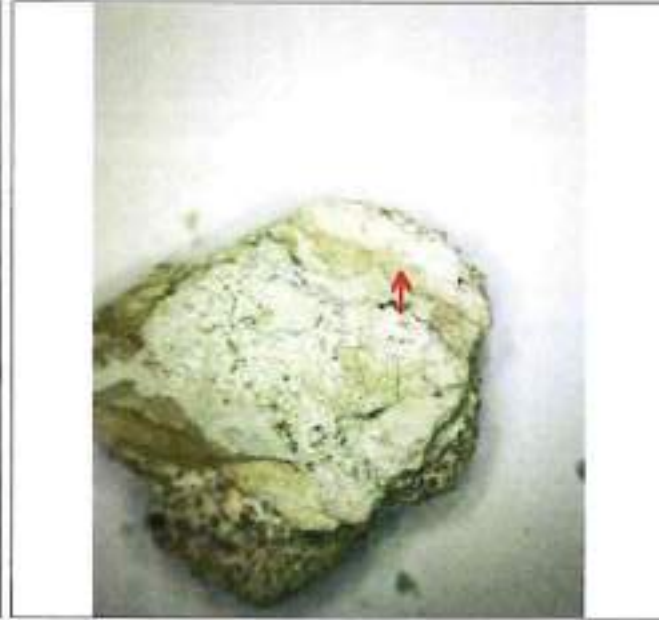
19

19) Východní tympanon - paprsek - nejstarší barevnost světle režná

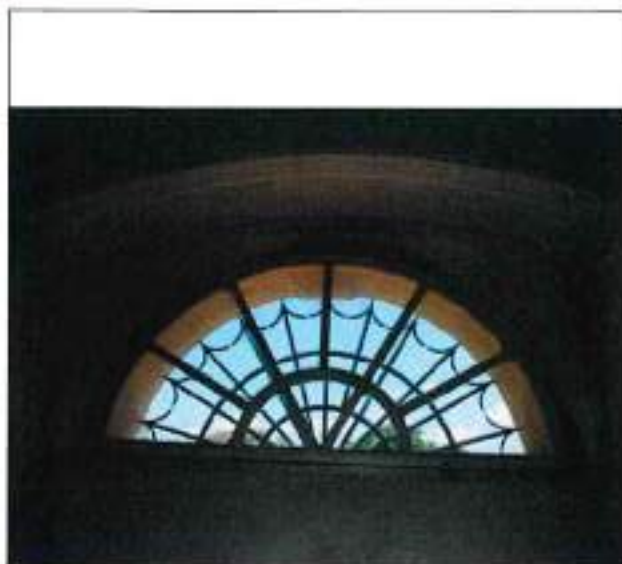
1

výplně oken - jednoduché půlkruhové rámy vyklápěcích oken, zajištěné obrtlíky, příčle i rám v ne příliš uspokojivém stavu, z exteriéru kovová mříž s bílým nátěrem, zřetelná koroze povrchu. Centrální okno na rozdíl od malých, bez krycího nátěru, transparentní úprava dřeva, mechanické poškození jeho povrchu, novější typ kování. Mříž v exteriéru místy korodovaná, žaluzie nefunkční, povrch lamel i mechanismu žaluzií silně degradován vlivem povětrnosti

- 1) Půlkruhové okno s mříží
- 2) Povrch stropu poškozen vodou i trhlinami
- 3) Detail poškození v severovýchodním rohu místnosti
- 4) Detail výmalby a povrchu sloupu
- 5) Detail poškození stěny, praskliny v rohu

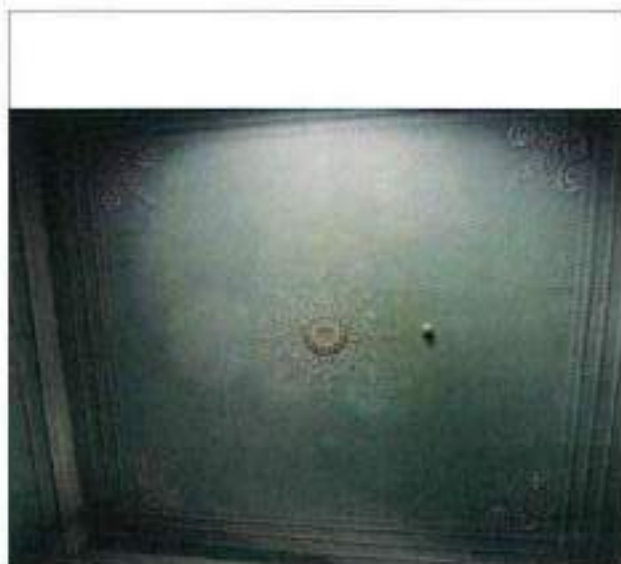
2

povrch stěn a stropu - restaurována historická výmalba v celém rozsahu, výrazně poškozena vlhkostí resp. zatékající vodou a sítí trhlin v celé ploše

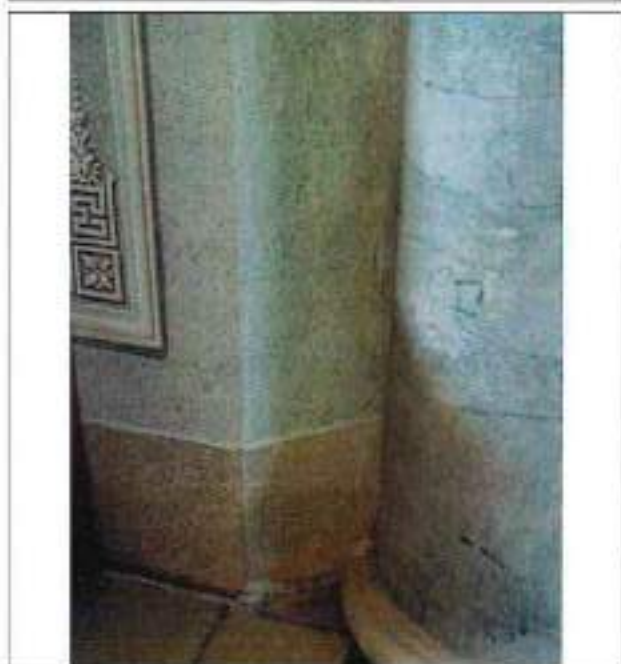
4

sloupky - štuková patka vytvořena jako odnímatelný prstenec, poškozen povrch, dřív sloupky s malířskou nápodobou mramoru na dřevěném a zděném jádru, patrně mechanické poškození, rýhy atd. Hlavice ze štuky, monochromní barevnosti, s výraznou plasticitou plnou usazenin prachu, výrazné praskliny abaku i hlavice upozorňující, stejně jako defekty stropu, na možné vážné statické problémy stavby

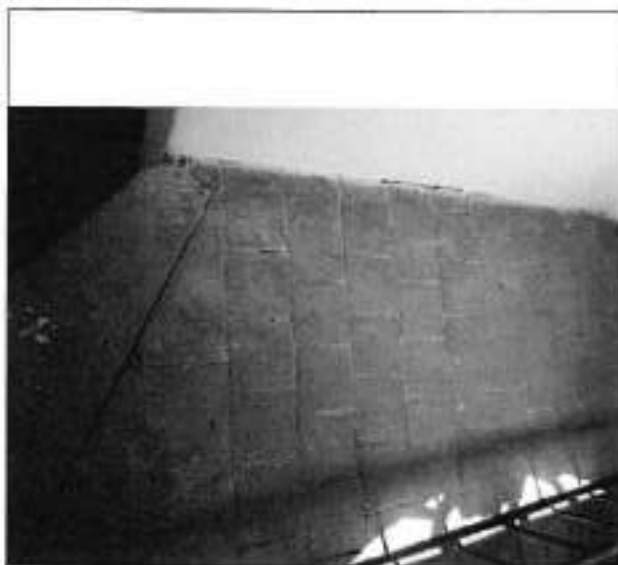
1

podlaha - Složena z kamenné čtvercové dlažby, schodišťové slupně složené z bloků, v dobrém stavu, patrné menší poškození povrchu a nečistoty, případně zbytky starších nátěrů

- 1) Dlažba
- 2) Vstupní dveře z parku do budovy
- 3) Dveře do místnosti na podestě

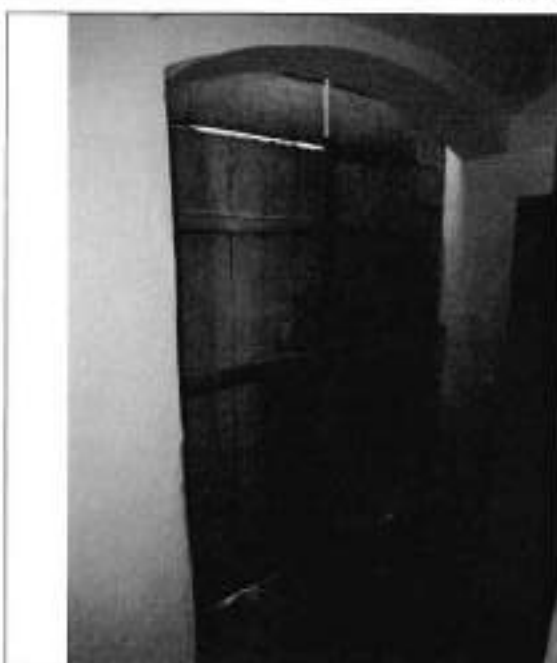
2

výplně dveří - Do zámeckého parku značně degradované, nefunkční, zajištěny závorou, plocha bez novějších povrchových úprav, na podestě kazetové s obložkou, poškození povrchu

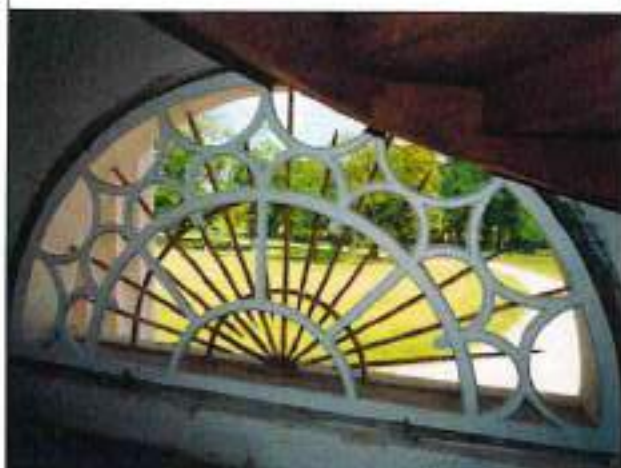
1

výplně oken - jednoduchý půlkruhový rám (se starším nátěrem) a renovovaná vyklápecí výplň, zajištěno na obrtlíky, na exteriérové mříži zřetelná koroze povrchu. Parapetní deska prasklá

- 1) Půlkruhové okno s ohýbanými příčlemi
- 2) Povrch parapetu
- 3) Detail poškození v severovýchodním rohu místnosti, včetně poškození povrchu dveří z m.č. 103
- 4) Detail ohýbaného dřeva podesty schodiště

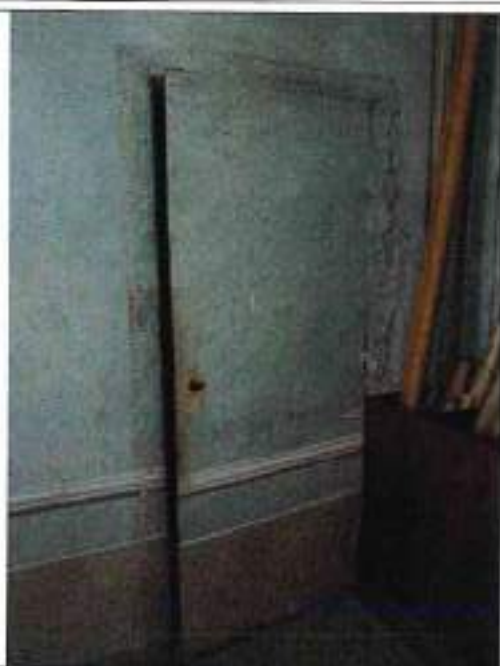
3

výplně dveří - Z m.č.101 povrch dveří značně poškozen, zejména v exponovaných plochách kolem kliky, potaženo papírem, který špatně odolává okolním vlivům

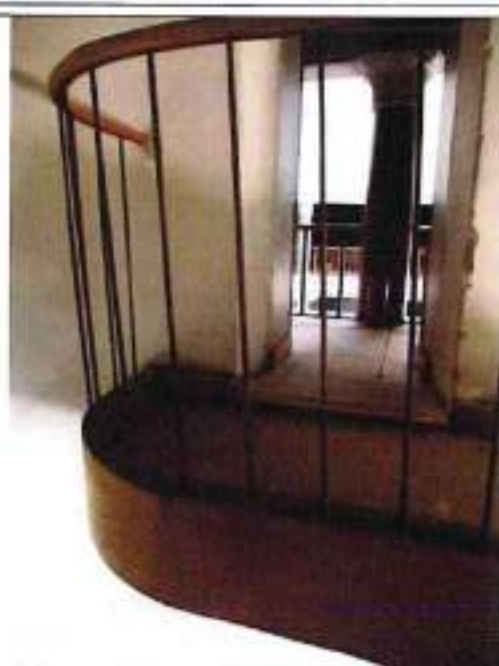
4

podlaha - Složena z kamenné čtvercové dlažby, schodiště dřevěné, mechanické poškození všech povrchů, dřevo místy zasažené vlhkostí, nutná revize konstrukce

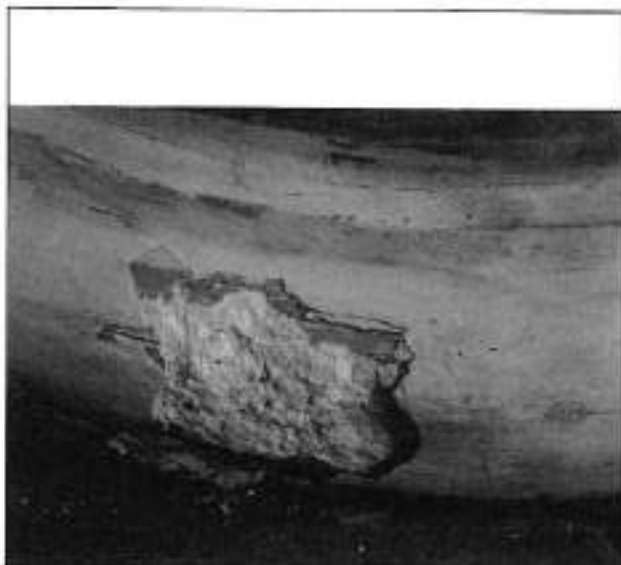
1

sloupy - štuková patka vytvořena jako odnímatelný prstenec, poškozen povrch, dřív sloupy s malířskou nápodobou mramoru na dřevěném a zděném jádru, patrně mechanické poškození, rýhy atd. Hlavice ze štuky, monochromní barevnosti, s výraznou profilací plnou usazenin prachu, výrazné praskliny abaku i hlavice upozorňující, stejně jako defekty kupole, na možné vážné statické problémy stavby

- 1) Detail poškození patky sloupu
- 2) Poškození povrchu dřívku sloupu
- 3) Kupole s výmalbou a sítí trhlin
- 4) Pohled do lucerny
- 5) Hlavice sloupu, abakus a římsa s prasklinami

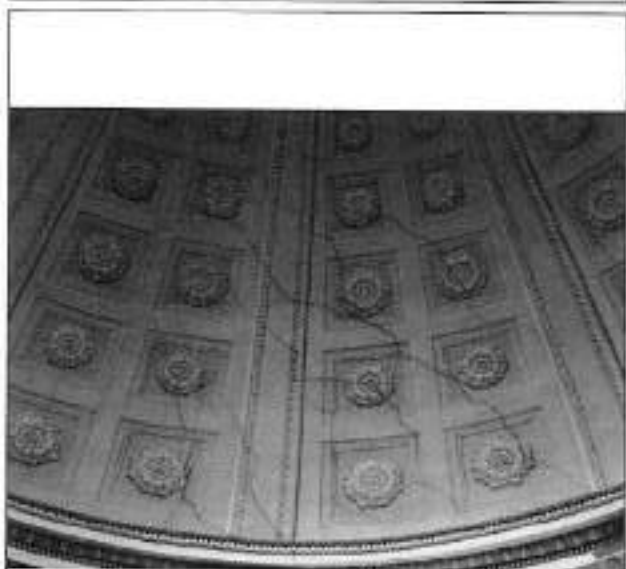
3

povrch stěn a stropu - restaurována historická výmalba v celém rozsahu kupole i stěn, poškozen hlavně povrch kupole množstvím trhlin táhnoucích se po celé délce.

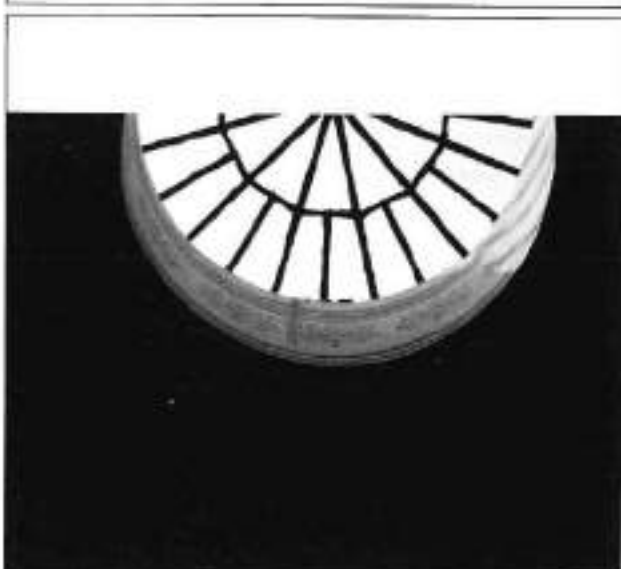
4

výplně oken - zasklení lucerny kovovou konstrukcí, nutná revize povrchových úprav, poškození povrchu prstence zatekající vodou

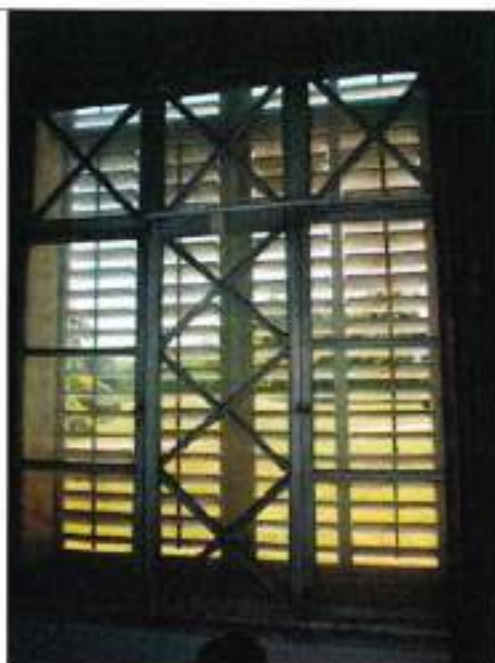
1

- 1) Stav dochovaného okna
- 2) Okenice s dekorativním kováním, horní otevíravá část
- 3) Detail závěsu
- 4) Spodní partie vnitřní okenice
- 5) Vstup

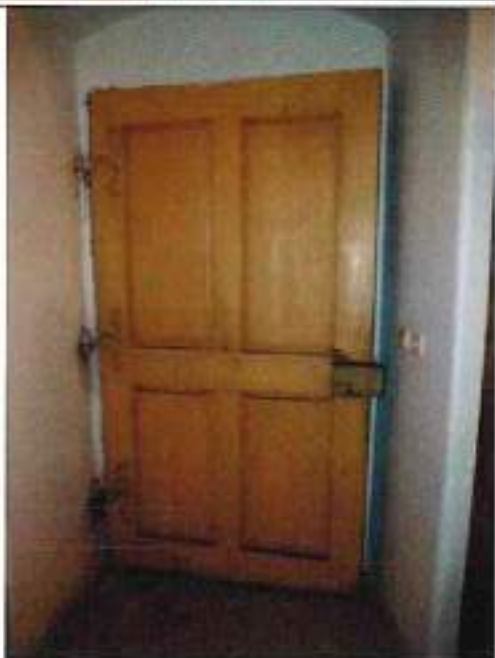
5

výplně dveří - Dveře jsou kazetové nasazené na kované závěsy, z vnější strany oplechované, povrch mechanicky poškozen, silné znečištění

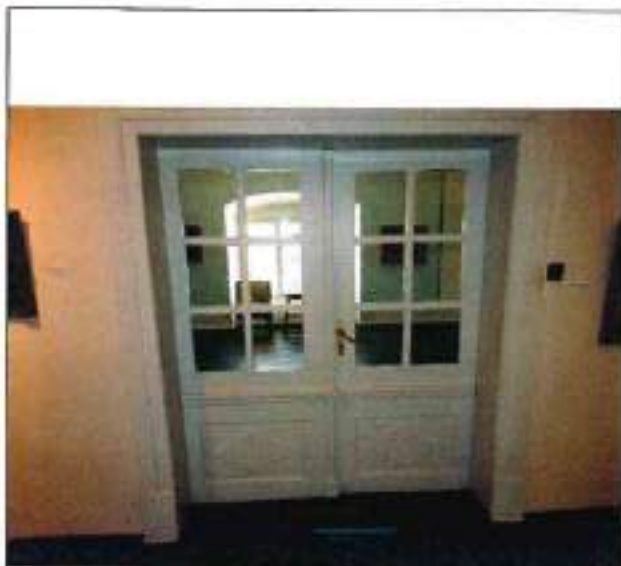
1

výplně dveří - Jednokřídlé dveře s chybějícím štítkem, zámkem, poškození v exponovaných partiích, dvoukřídlé vedoucí v dobrém stavu, netěsnící sklo tabulek

- 1) Dveře k m.č. 201c
- 2) Poškození dveří do m.č. 202, poškození povrchu
- 3) Pohled na okno, zřetelný stav žaluzie

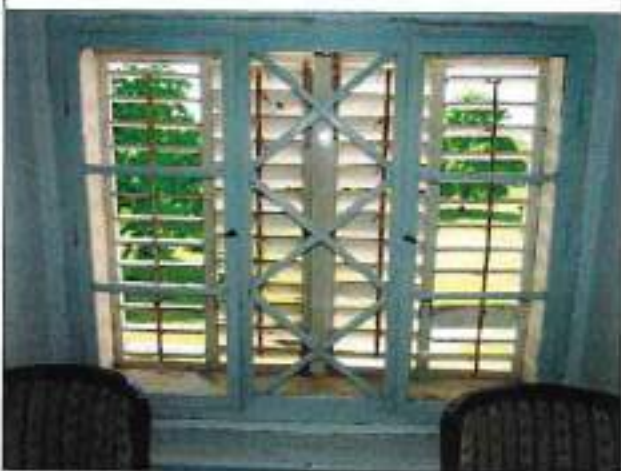
3

výplně oken - pouze drobné opotřebení materiálu, zachována v dobrém stavu včetně oliv, po částečné rekonstrukci, nevyhovující a degradovaná venkovní žaluzie

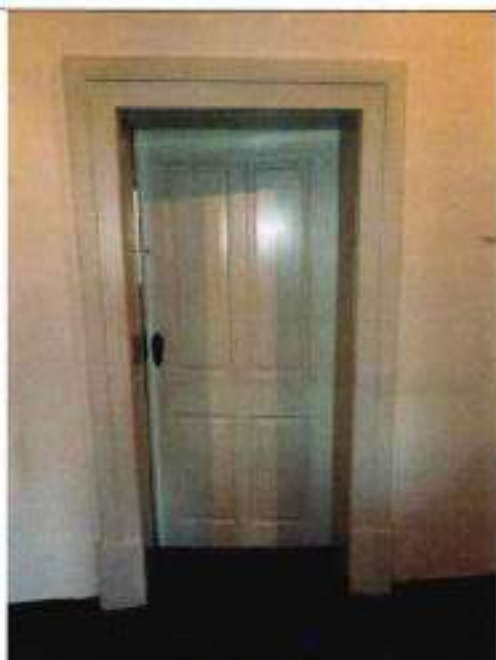
1

- 1) Dveře k m.č. 201c
- 2) Celkový pohled na okno
- 3) Dvojité okno se zachovanou olivou
- 4) Detail závěsu okna

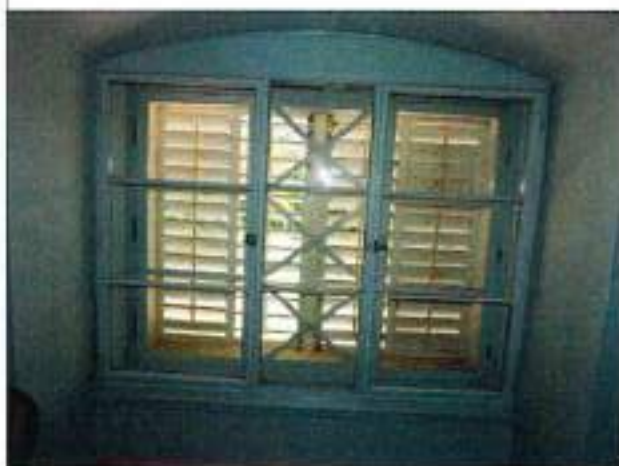
2

výplně oken - pouze drobné opotřebení materiálu, zachována v dobrém stavu, oliv původní pouze na vnějším křídle, u vnitřních novodobé, po částečné rekonstrukci, nevyhovující kovová konstrukce venkovní žaluzie

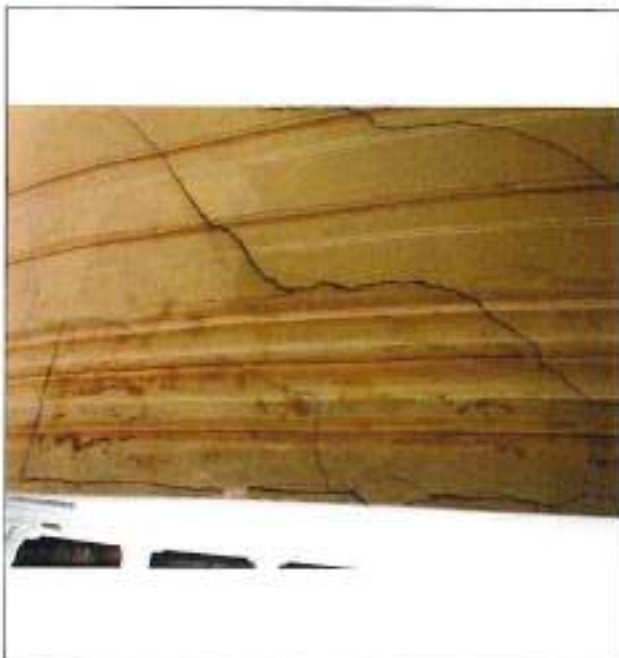
1

povrch stěn a stropu - restaurována historická výmalba, nutná oprava poškozených míst, výrazné praskliny povrchu stropu a stěn

- 1) Detail poškození stropu
- 2) Detail poškození povrchu sloupu
- 3) Hlavice a abakus, viditelný materiál s poškozením
- 4) Zábradlí a část podlahy
- 5) Dveře z galerie

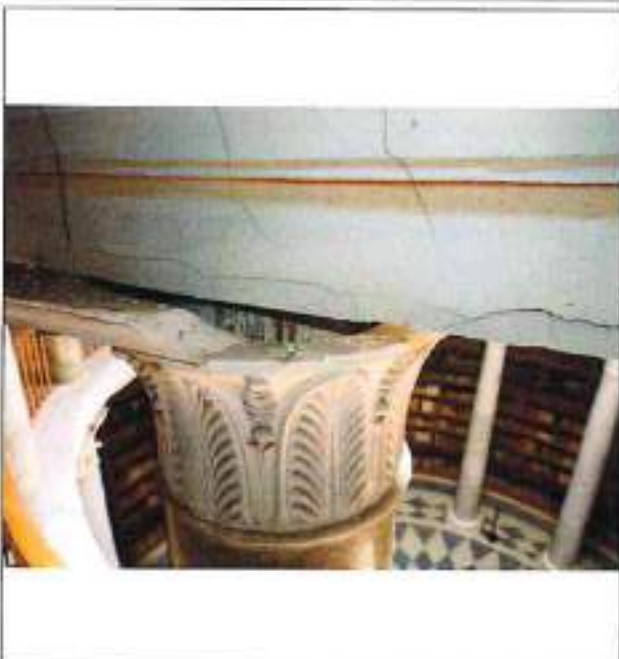
3

sloup - Zděné a dřevěné jádro s textilním podkladem opatřené povrchovou úpravou imitující kámen, místy mechanicky poškozený povrch, u některých změna barevnosti, hlavice sloupů praskají, celkově ve vážném až havarijním stavu

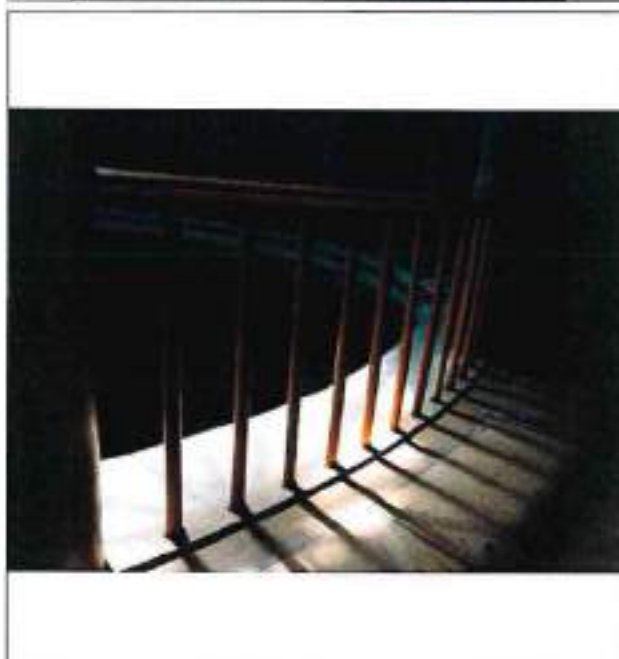
4

zábradlí - Bez vážných poškození, běžné opotřebení
