# **Zámek Kačina**

## **Pasportizace Restaurátorský záměr**

**2015**

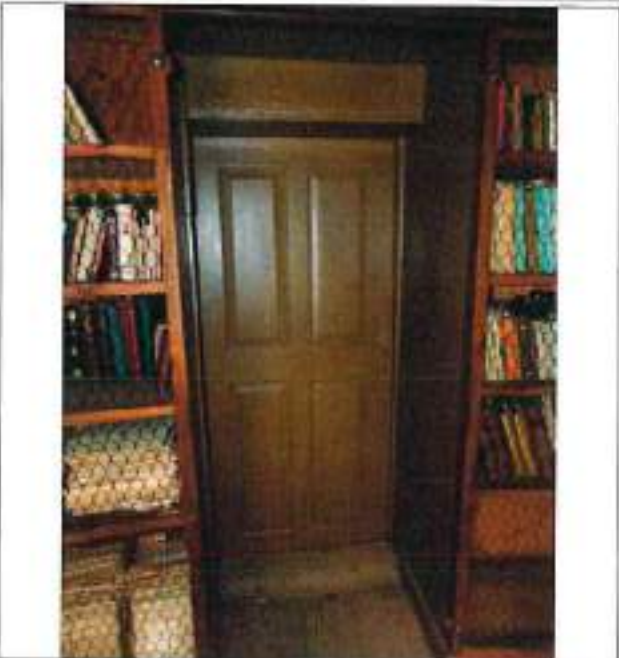
5

výplně dveří - Jednokřídlé dveře vedoucí na schodiště, další 2 stejné do m.č. 201c a 210a, opatřené novodobým nátěrem

- 1) Detail poškození stropu
- 2) Detail poškození povrchu sloupu
- 3) Hlavice a abakus, viditelný materiál s poškozením
- 4) Zábradlí a část podlahy
- 5) Dveře z galerie

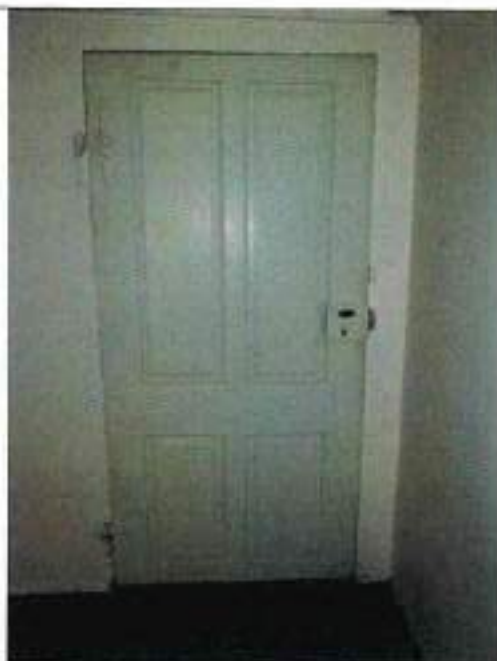
1

- 1) Výplň otvoru dveří do chodby m.č. 207
- 2) Detail kování dveří
- 3) Segmentové zaklenutí okna
- 4) Okno do zámeckého parku, patrná koroze na mechanismu žaluzií

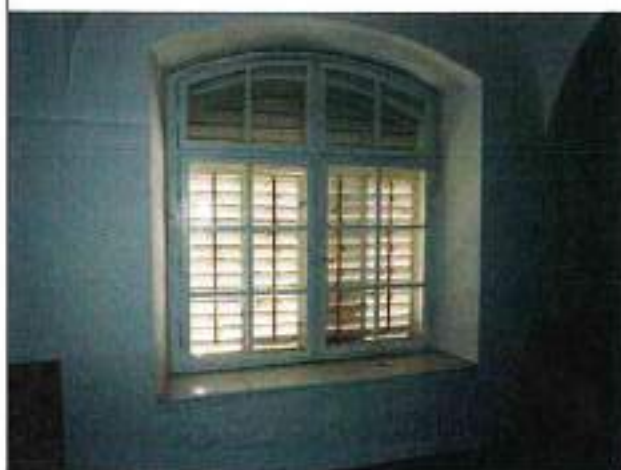
4

výplně oken - běžné opotřebení materiálu, zachována funkčnost, špatný stav u žaluzií, korodované kovové části, poškozené dřevěné lamely, zachované kování a olivy

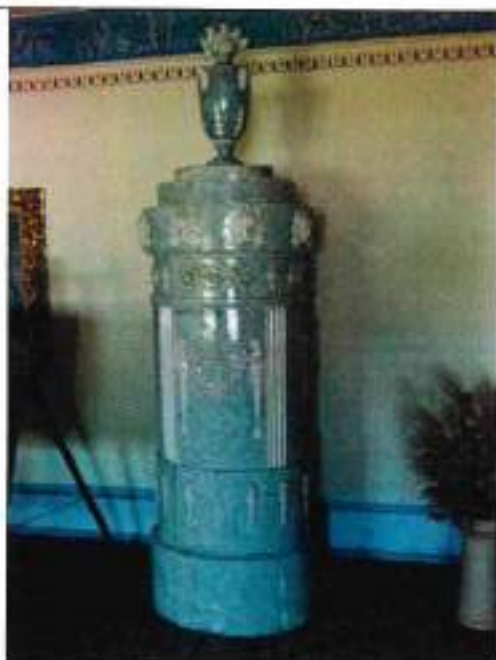
1

kamna - drobné poškození povrchu

- 1) Kachlová kamna
- 2) Poškození dveří do m.č. 211
- 3) Detail podlahy

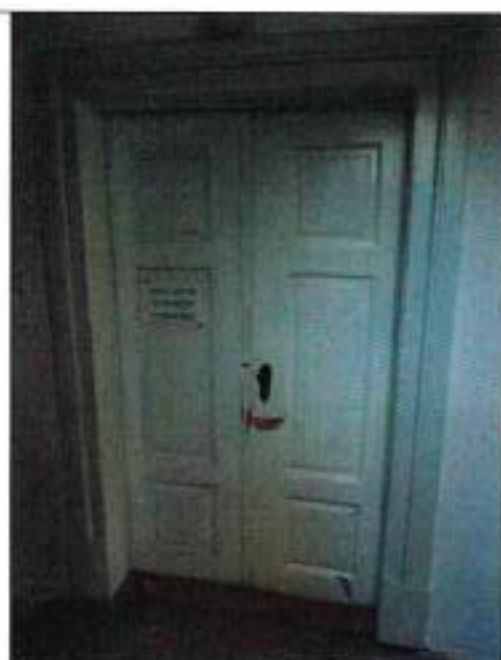
2

výplně dveří - Jednokřídle dveře vedoucí do boční místnosti s běžným opotřebením na exponovaných místech, dvoukřídle dveře s poškozeným povrchem pod klikou, část kování poškozena.

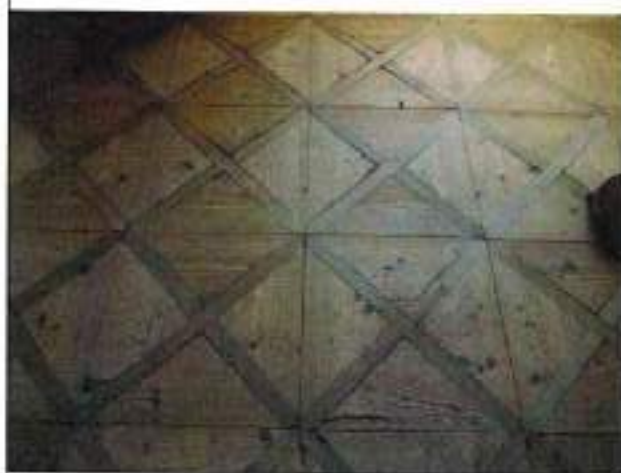
3

podlaha - Složená z čtvercových dřevěných šablon, s dekorem tzv. vídeňského kříže, bez závažných poškození, místy rozestoupené dřevo,

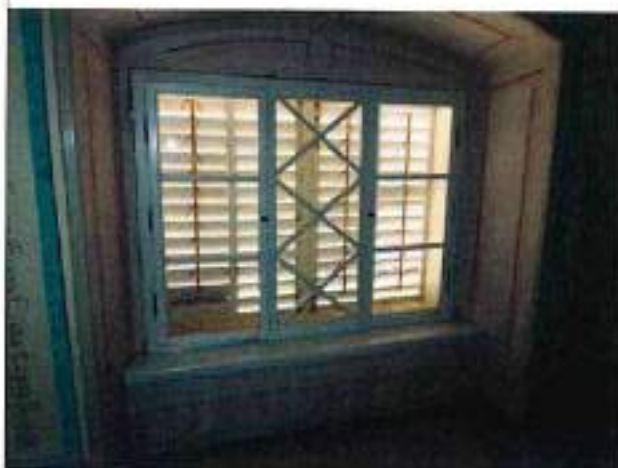
1

výplně oken - běžné opotřebení materiálu, zachována funkčnost, špatný stav u žaluzií, korodované kovové části, dožilé dřevěné lamely

- 1) Výplň okenního otvoru
- 2) Dveře do m.č. 208

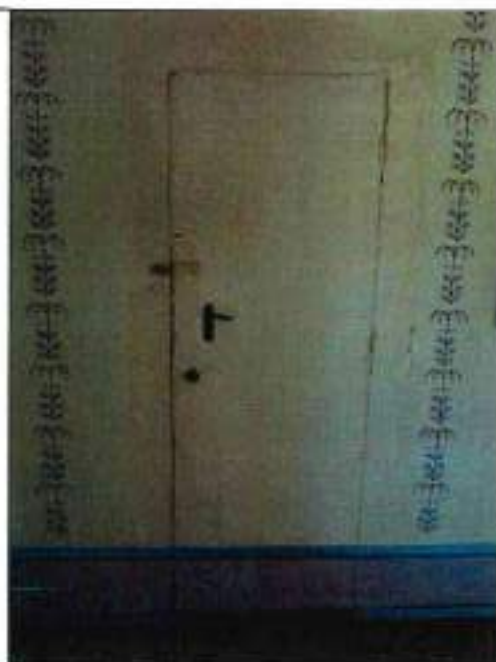
2

výplně dveří - Dvoukřídle dveře s poškozeným povrchem pod klikou i částí kování, jednokřídle s nepůvodním umístěním pro kliku, poškozena povrch včetně okrajů, dveře opatřeny interiérovým nátěrem a dekorativní malbou.

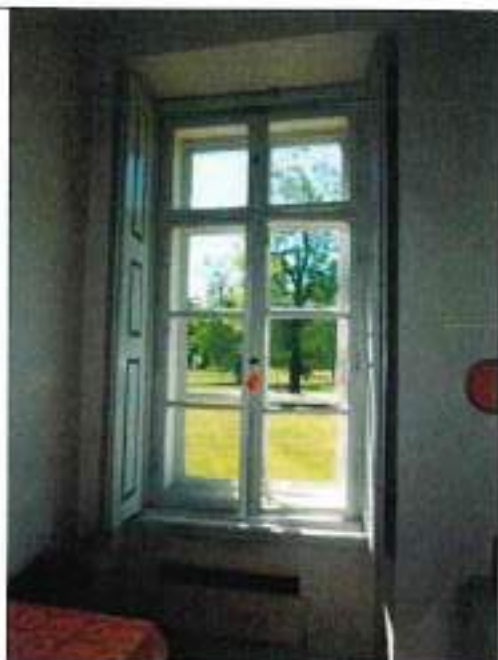
1

výplně oken - Vnitřní křídla a vnitřní okenice jsou opatřeny bílým krycím nátěrem, okna jsou šestitabulková s horní otevíravou ventilační částí. Patrné je opotřebení klapačky a některých příčlů. Mosazné olivky zachovány. Interiérové okenice jsou bílé s šedým rámováním, nepůvodní barevnost. Poškozená parapetní profilovaná deska. Vnější křídla novodobá.

- 1) Výplň okenního otvoru se zachovanou olivkou
- 2) Výplň okenního otvoru se zachovanou olivkou
- 3) Jednokřídlá výplň dveřního otvoru
- 4) Kazetové dveře s obložkou

návrh obnovy: viz k text k jednotlivým materiálům v záměru restaurování

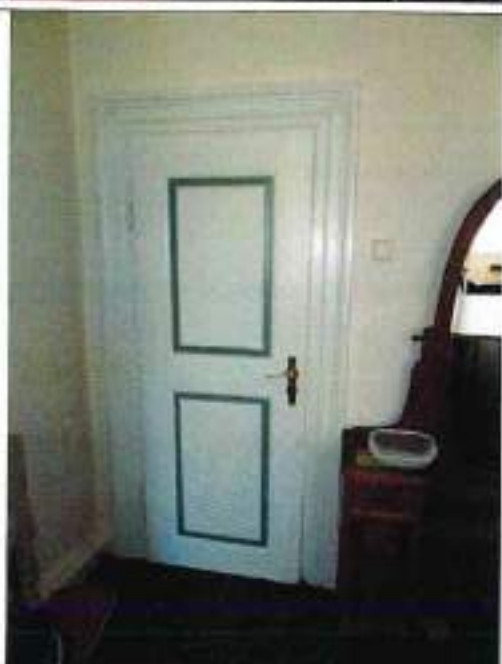
3

výplně dveří - Mechanické poškození povrchových úprav dveří i obložek, nepůvodní barevná kombinace bílo šedá. Zachováno kování v lesklé mosazi.

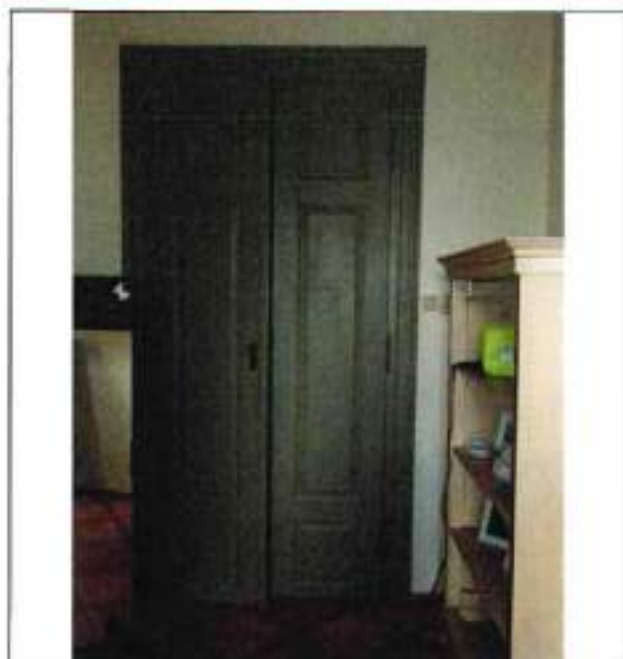
1

výplně dveří - Z m.č. 106 z vnitřní strany výrazně mechanicky poškozený povrch pravého křídla a klapačky, uvolněná klika a štítek, závěsy částečně korodované. Rám nadsvětlíku částečně poškozen, zasklení zachováno, klíčky téměř nefunkční.

- 1) Dvoukřídle kazetové dveře do m.č. 106, obnovené s novodobou povrchovou úpravou
- 2) Výplň okenního otvoru nedávno obnovená včetně obložení špalet
- 3) Kazetové dveře orientované do kolonády, starší barevná povrchová úprava, ve spodním rohu fotografie fragment dlažby
- 4) Nadsvětlík

návrh obnovy: viz k textu k jednotlivým materiálům v záměru restaurování

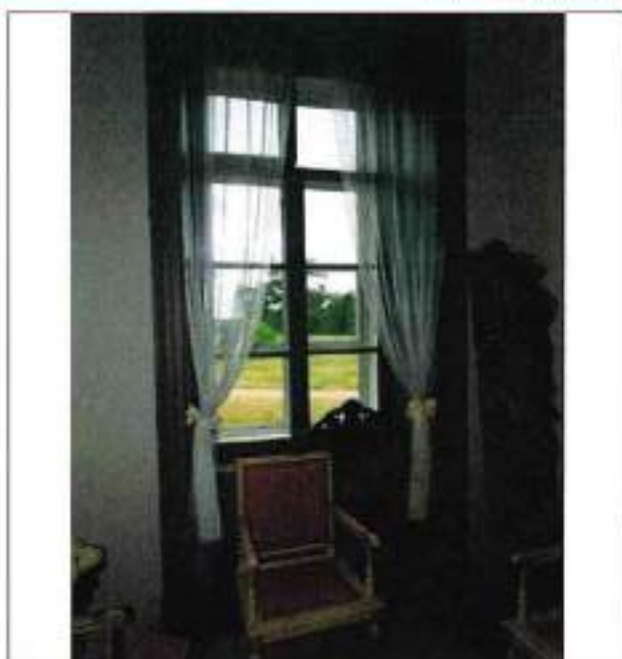
2

výplně oken - Vnitřní křídla navazují na obložení špalety okna a osazení vnitřních okenic. Povrchová úprava provedena v novodobém šedém krycím nátěru, bez výrazného poškození, olivka zachována. Vnější křídla novodobá v bílé barvě.

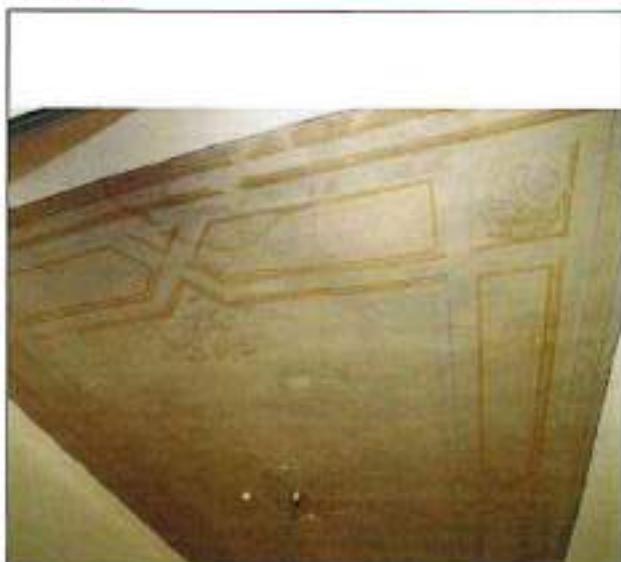
1

**povrchové úpravy stropu a stěn** - Historická výmalba patrně z první nebo druhé etapy výzdoby zámku se dochovala ve většině plochy stropu, částečně restaurován, neobnovena např. římsa nebo jiný dekor vytvářející přechod mezi stropem a stěnami. Malba stropu poškozena vlhkostí a sítí prasklin. V plochách stěn není starší vrstva zachována.

- 1) Část nástropní malby
- 2) Okno s chybějícími vnitřními křídly
- 3) Parkety
- 4) Kazetové jednokřídlé dveře do místnosti č. 106
- 5) Segmentový světlík nad slepými dveřmi do kolonády

**návrh obnovy:** viz k text k jednotlivým materiálům v záměru restaurování

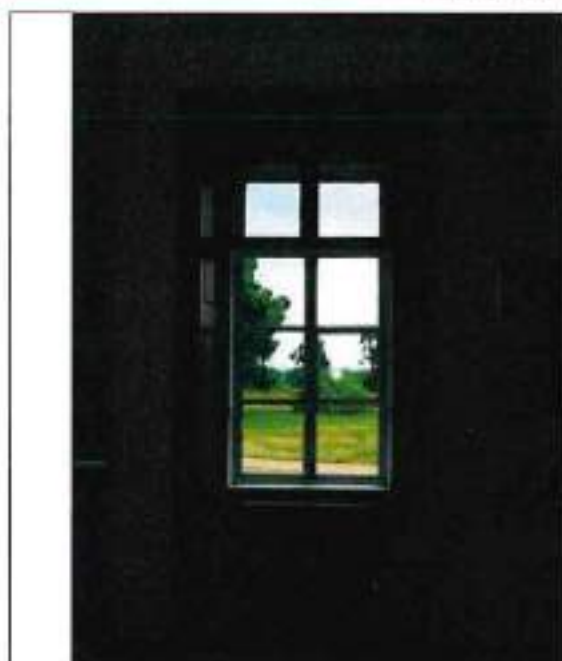
2

**výplně oken** - Vnitřní křídla navazují na obložení špalety okna a osazení vnitřních okenic. Povrchová úprava vnější strany provedena v novém krycím šedém nátěru, u levého okna v m.č. 108 vnitřní křídla zcela chybí. Okna jsou upravována. Vnější křídla novodobá. Parapety mechanicky poškozené, podparapetní výplně rozpraskané.

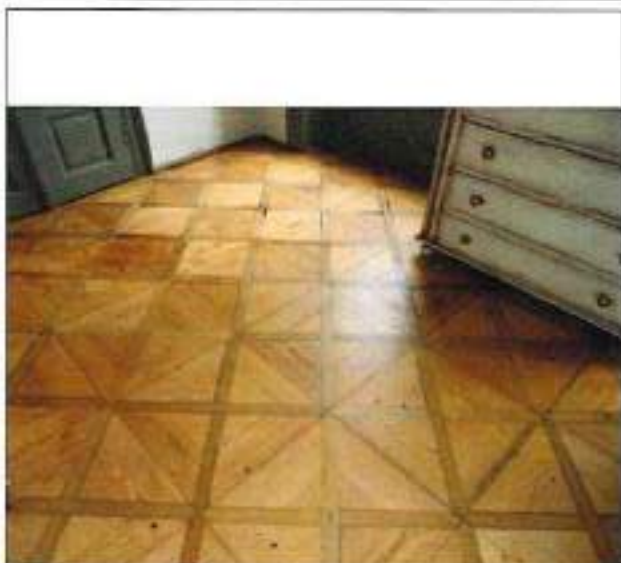
3

**parkety** - Složeny z dřevěných čtvercových kazet, typ vídeňský kříž, povrch poškozen mechanicky, místy zvýšenou vlhkostí, nutná revize konstrukce.

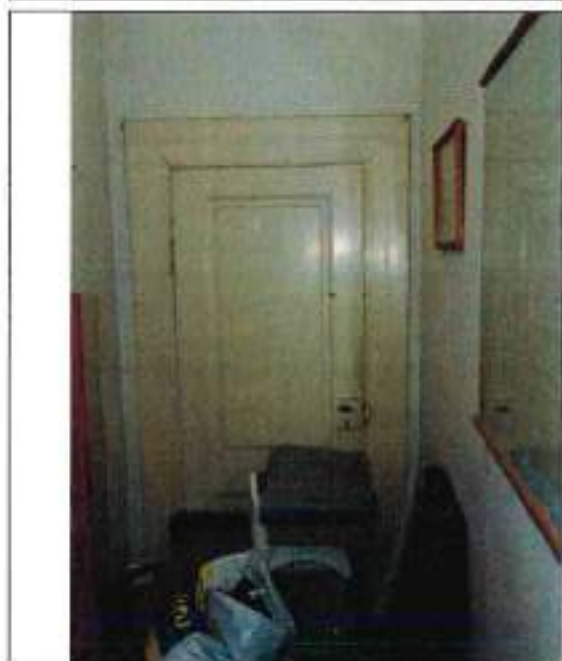
4

**výplně dveří** - K m.č. 106 a 108 poškozený povrch, nefunkční zámky, segmentový nadsvětlík s špatně funkčními klíčky a znečištěným povrchem.

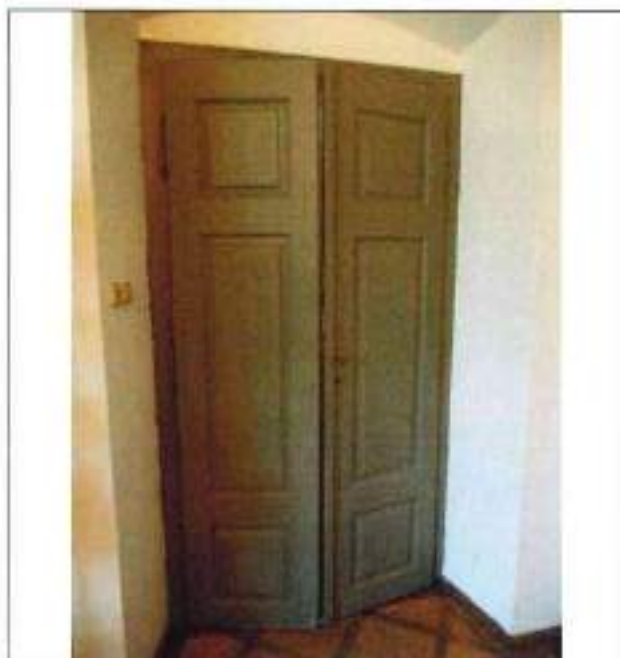
1

výplně dveří - Vykazují mechanické opotřebení, zejména na klapačce.

- 1) Kazetové dveře s novou povrchovou úpravou
- 2) Dvoukřídlé okno se zachovaným kováním, patrné poškození obkladu pod parapetem
- 3) Detail parketových čtverců

návrh obnovy: viz k text k jednotlivým materiálům v záměru restaurování

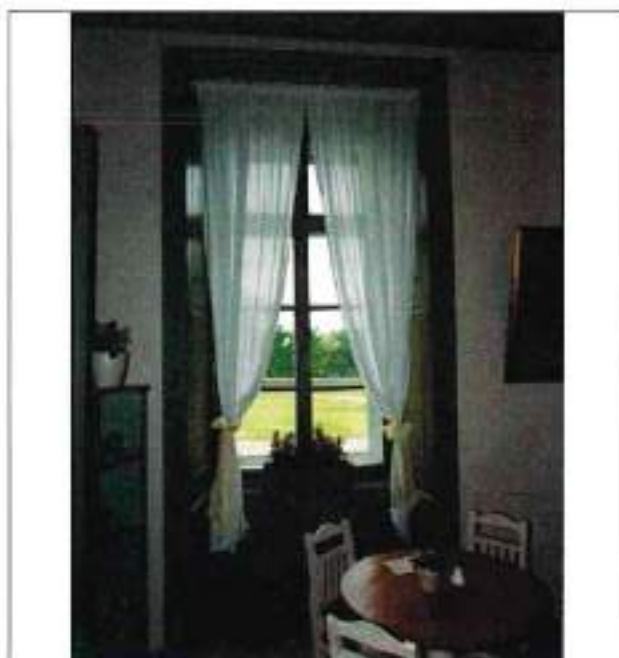
2

výplně oken - Vnitřní křídla navazují na obložení špalety okna a osazení vnitřních okenic. Povrchová úprava provedena v novém šedém nátěru. Okno upravováno, opotřebovaná klapačka, popraskané tabulky skla. Místy drobně poškozen parapet, podparapetní dřevěný obklad prasklý. Vnější křídla novodobá s bílým krycím nátěrem.

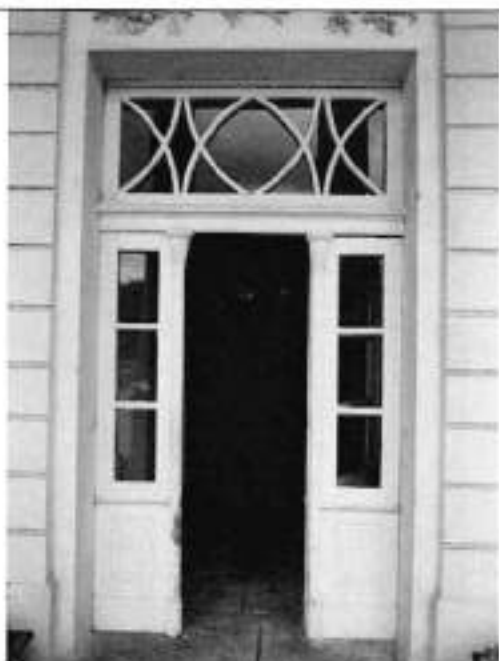
1

výplně dveří - U všech dveří je více či méně poškozen jejich povrch, dveře do venkovní části kolonády mechanicky poškozeny v oblasti klapačky, horní části nadsvětlíku, která je zpevněna lištou a další poškození z vnější strany. Kování zachováno včetně klíčků.

- 1) Vstup do objektu, z fotografie patrné poškození spodní části sloupku
- 2) Pohled na dveře a část dlažby
- 3) Vstup do parku

návrh obnovy: viz k text k jednotlivým materiálům v záměru restaurování

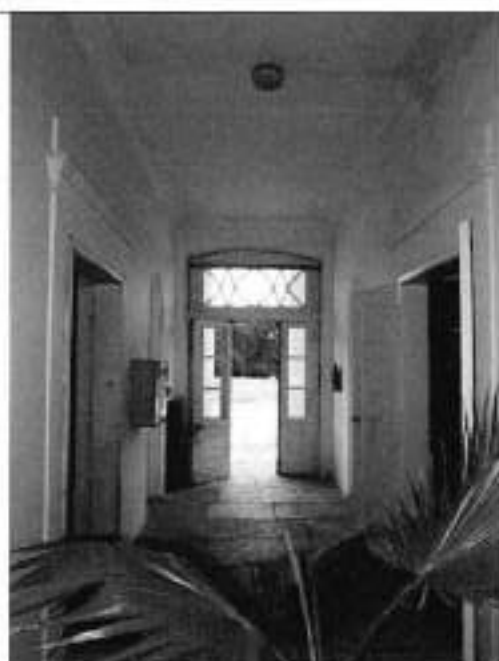
2

dlažba - povrch kamene poškozen mechanicky, rozestoupené spáry

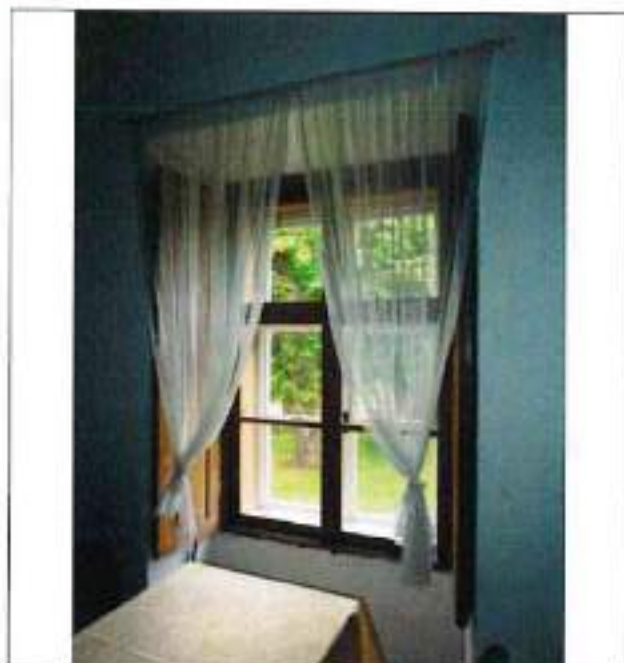
1

výplně oken - Vnitřní křídla a vnitřní okenice s povrchovou úpravou fládrování, vnější strana rámu v bílé barvě, závěsy kuželové a žaludové, zachována zástrčka. Povrch rámu, okenic i parapetní desky mechanicky poškozen, olejová vrstva nátěru rozpraskána. Vnější křídla novodobá.

- 1) Okno s povrchovou úpravou - fládr
- 2) Detaily poškození a zástrčka
- 3) Detail interzované podlahy
- 4) Dochovaná kachlová kamna
- 5) Stratigrafická sonda prezentující straší barevné vrstvy

návrh obnovy: viz k text k jednotlivým materiálům v záměru restaurování

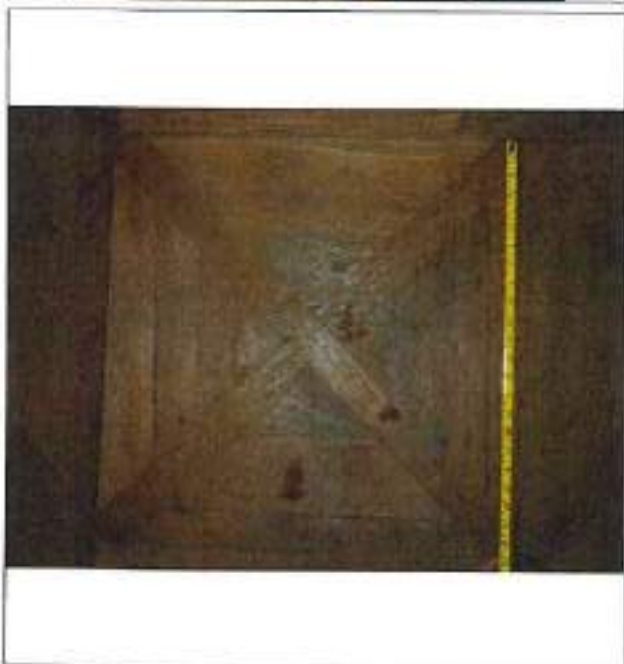
3

parkety - Složeny ze čtvercových šablon s rozměrem 580x580 mm s vídeňským křížem. Povrch poškozen mechanicky, znečištěn, nutná revize konstrukce

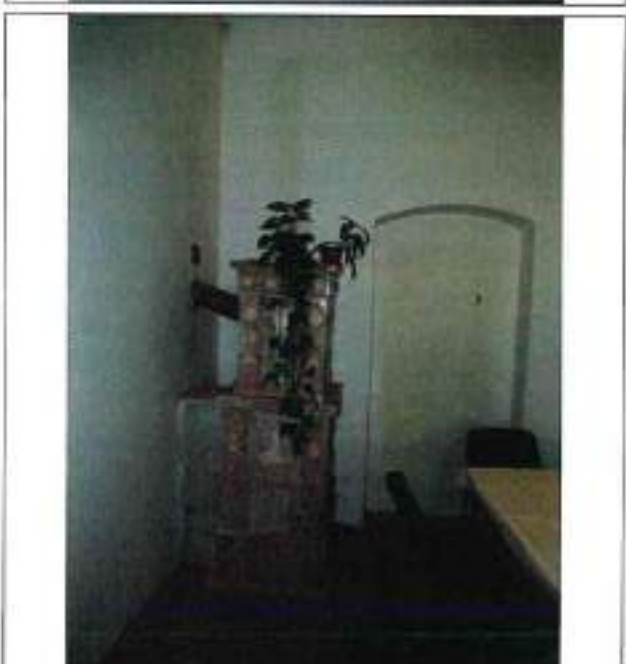
4

kamna - Rozpraskané kachle i glazura, uvolněné spáry.

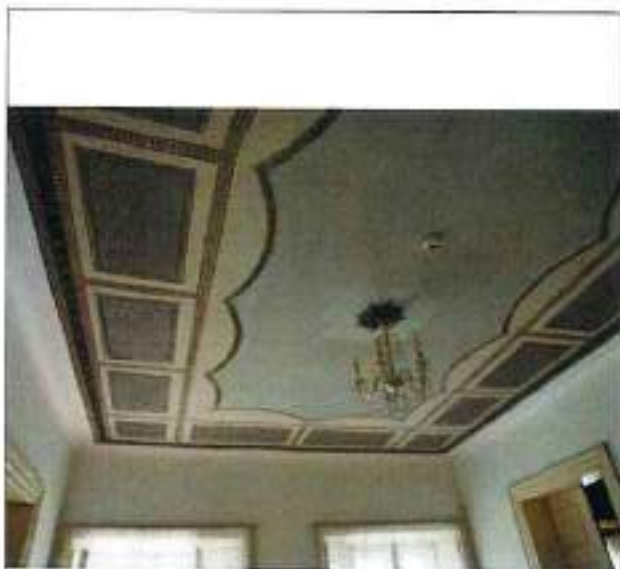
1

povrchové úpravy stěn a stropu - Stávající novodobá úprava, zachovány dvě starší vrstvy. Strop z mladší etapy výzdoby zámku, zřetelné praskliny v celé šířce, dekor bez viditelného poškození

- 1) Část výmalby stropu, v horní části fotografie patrné praskliny
- 2) Intarzovaná podlaha
- 3) Stratigrafická sonda zachycující starší barevné úpravy povrchu stěny
- 4) Vnitřní strana dveří
- 5) Fládrovaný povrch

návrh obnovy: viz k text k jednotlivým materiálům v záměru restaurování

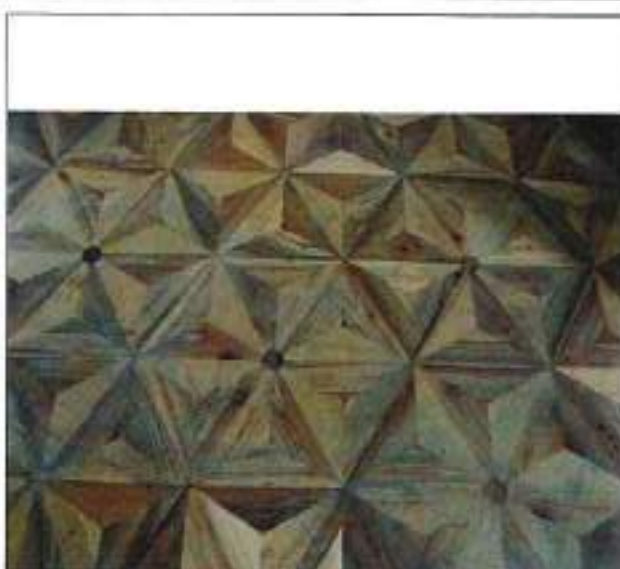
2

parkety - Složeny ze šablon, povrch s mechanickým poškozením, dřevo místy rozestoupené, lišty poškozeny dřevokazným hmyzem, konstrukce v nevyhovujícím stavu.

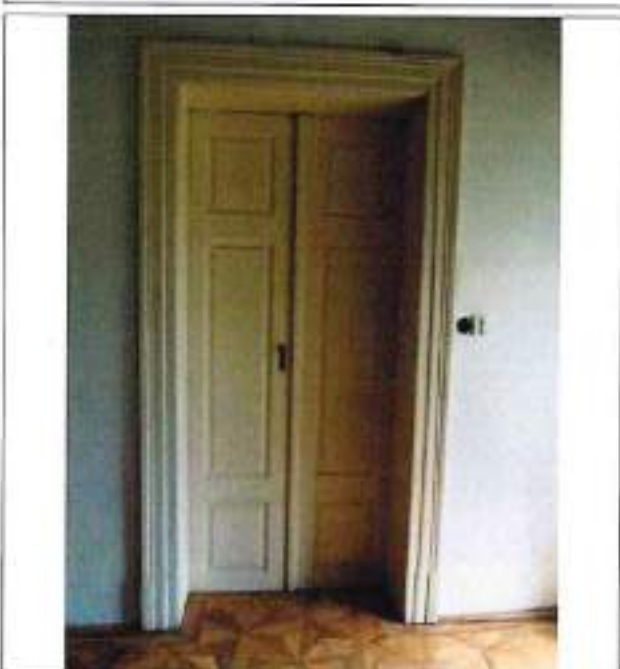
4

výplně dveří - K m.č. 115 a 118 povrchová úprava fládr, povrch dveří do místnosti 118 světlý, obě strany s poškozeným povrchem, kliky a štitky zachovány. Nízké dveře do místnosti č. 119 se zadlabanými panty, poškozené, chybějící klika, dodatečně připevněn háček k jejich zavírání.

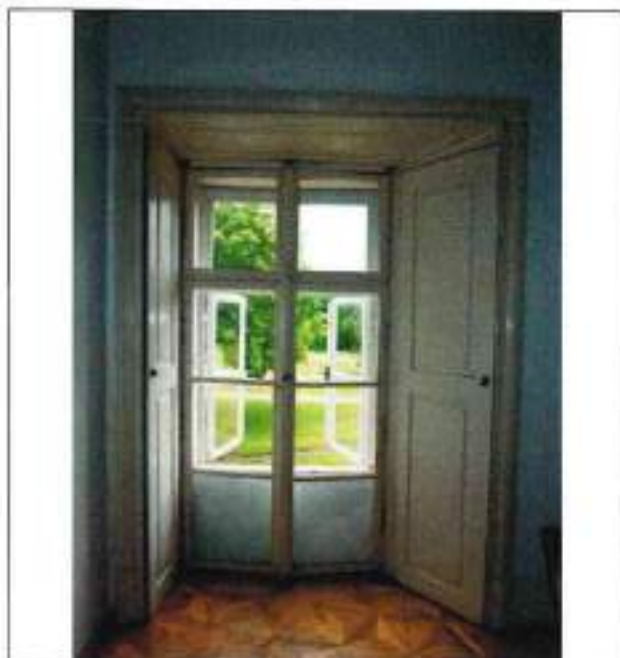
6

výplně oken - Vnitřní křídla čtyřtabulková typu francouzských oken, navazují na obložení špalety a osazení vnitřních okenic. Povrchová úprava vnitřních křidel, okenic i obložení je v bílém krycím nátěru, vykazují známky mechanického poškození a opotřebení, nátěr rozpraskán. Vnější křídla otevíravá ven, novodobá.

Popis dokumentace:  
6) Celkový pohled na výplň okenního otvoru  
7) Funkce okenic zůstala zachována  
8) Stavebně zvýšený parapet, detail okenního rámu  
9) Detail okna s panem  
10) Francouzské okno s interiérovou žaluzií

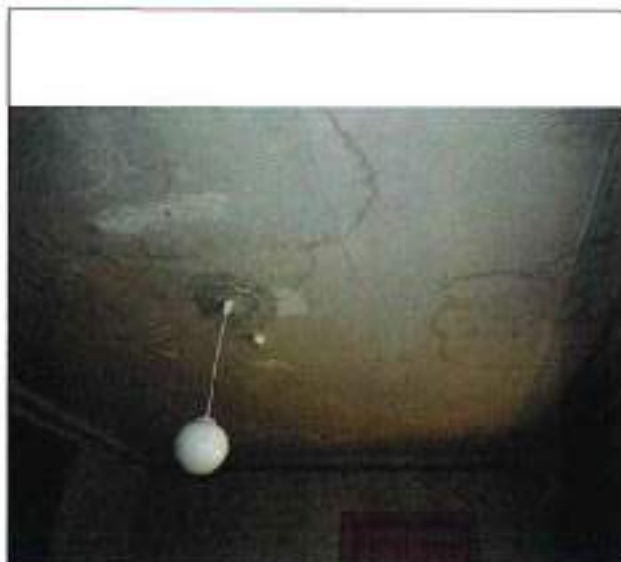
1

**povrchové úpravy stropu** - plocha silně zasažena vlhkostí a usazenou nečistotou. Stejně jsou degradovány i malované části. Pod stávajícím povrchem je patrný starší či pokračující dekor v centrální části stropu

- 1) Povrch stropu poničený vodou
- 2) Detaily výmalby stropu, šipky ukazují na pokračující dekor pod vrstvou bílé líčky
- 3) Stav omítky pod tapetou
- 4) Výplň okenního otvoru s fládreem
- 5) Vstup do pracovny, poškození tapety v okolí špalety

**návrh obnovy:** viz k text k jednotlivým materiálům v záměru restaurování

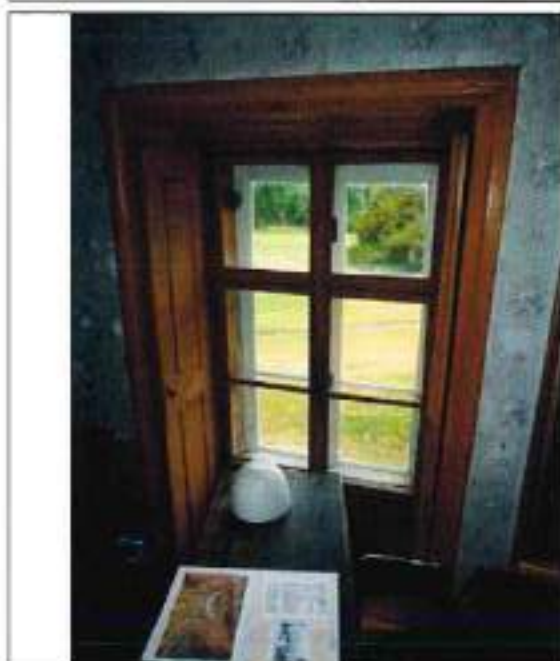
4

**výplně oken** - Vnitřní křídla navazují na obložení špalety okna a osazení vnitřních okenic, vše s povrchovou úpravou fládrováním. Povrch rozpraskaný a mechanicky poškozen. Kování zachováno. Vnější křídla novodobá v bílé barvě.

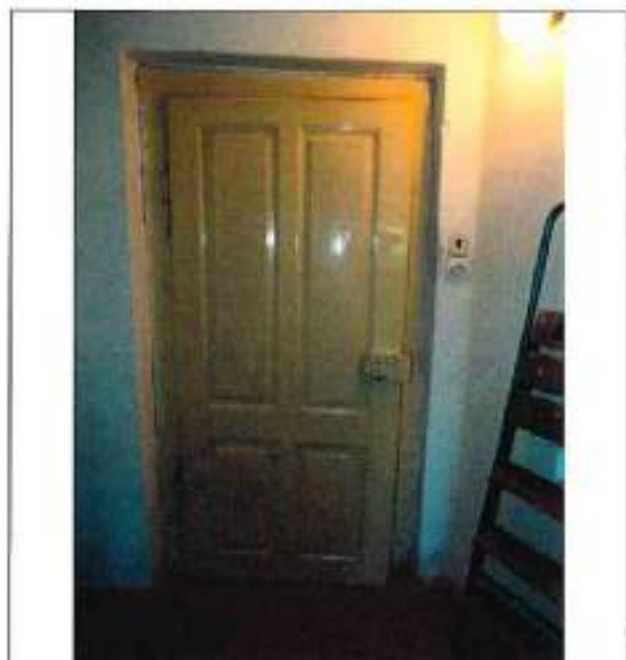
1

výplně dveří - jednokřídlé kazetové dveře s obložkou, v místnosti se světlým nátěrem, z chodby 206 tmavě hnědý nátěr, povrch s mechanickým poškozením, netěsnící rám, chybějící štítek, klíka zatřená

- 1) Dveře z interiéru místnosti
- 2) Pohled na dveře z chodby
- 3) Výplň okenního otvoru
- 4) Detail poškození rámu okna

návrh obnovy: viz k text k jednotlivým materiálům v záměru restaurování

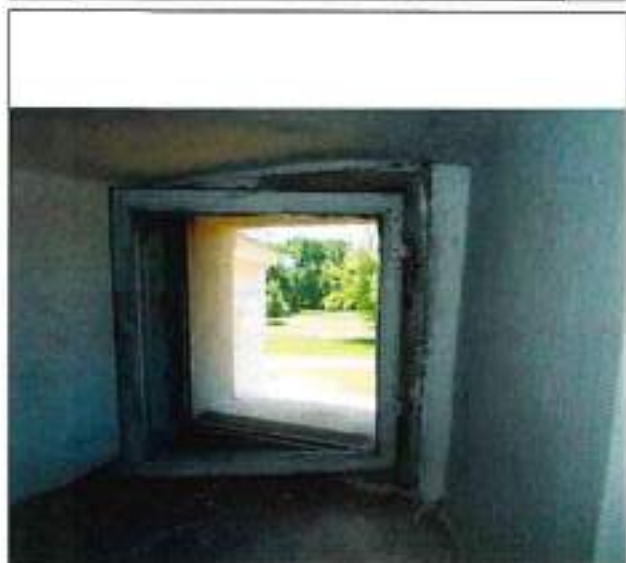
3

výplně oken - čtvercové, otevíravé, se sítí připevněnou na vnitřní straně rámu, okno světlé barvy, křídlo nasazeno na rohovníkových závěsech, zavírání pomocí klíčky, chybí nýty v jednom ze závěsů, povrch s nánosy nečistot, známky opotřebení a koroze některých kovových částí.

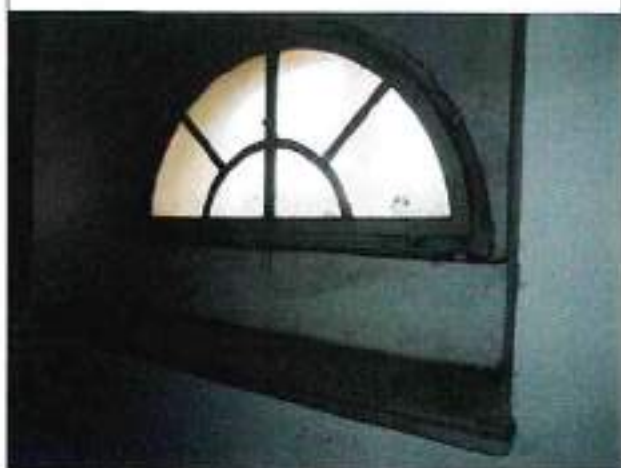
1

výplně oken - otevíravé úzké větrací otvory a půlkruhové vyklápěcí okna, zachovány včetně kování a zástrčky. Povrch mechanicky poškozen, rám poškrábán, některé rohovníky mírně korodované, nutná obnova jejich funkce.

- 1) Půlkruhové okno s parapetem
- 2) Půlkruhové okno
- 3) Obdélné okénko

návrh obnovy: viz k text k jednotlivým materiálům v záměru restaurování

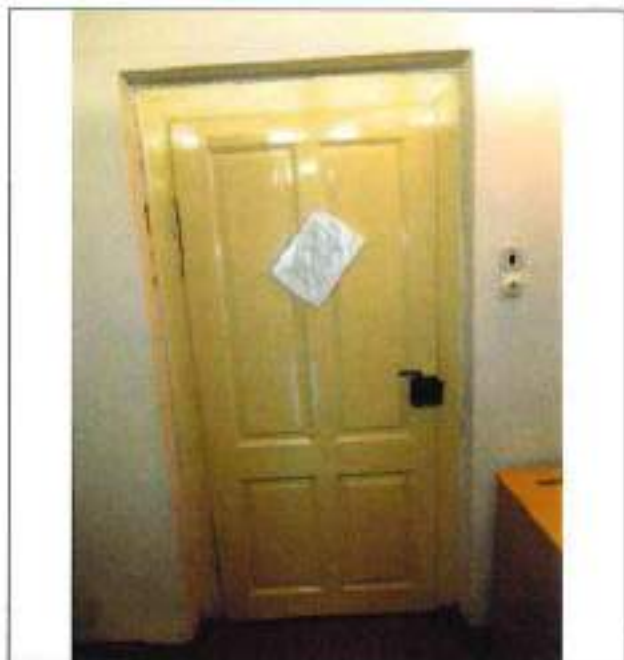
1

výplně dveří - jednokřídlé kazetové dveře s obložkou, v místnosti se světlým nátěrem, z chodby 201 tmavě hnědý nátěr, povrch s mechanickým poškozením, netěsnící rám, chybějící štítek

- 1) Dveře z interiéru místnosti
- 2) Pohled na dveře z chodby
- 3) Výplň okenního otvoru bez rohovníkových závěsů a obrtlíku
- 4) Výplň okenního otvoru

návrh obnovy: viz k text k jednotlivým materiálům v záměru restaurování

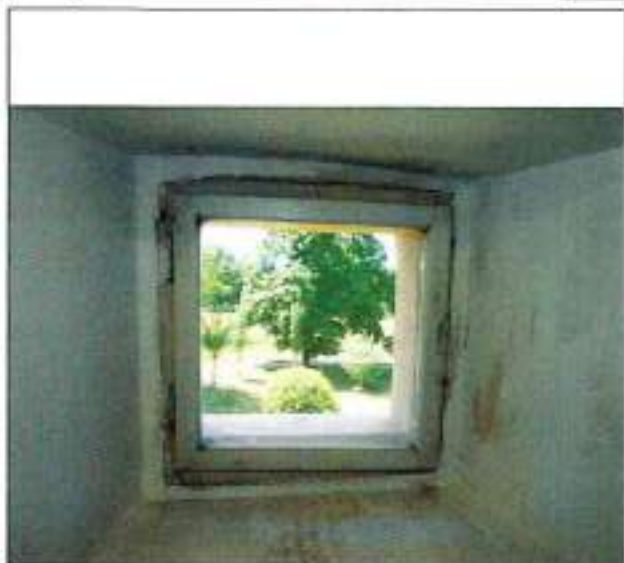
3

výplně oken - čtvercové, otevíravé, se sítí připevněnou na vnějším rámu, vnitřní rám je světlé barvy, křídlo nasazeno na rohovníkových závěsech, zavírání pomocí obrtlíku, který chybí, povrch s nánosy nečistot, známky opotřebení a koroze některých kovových částí, u druhého okna použity panty a zavírání jen na kličku

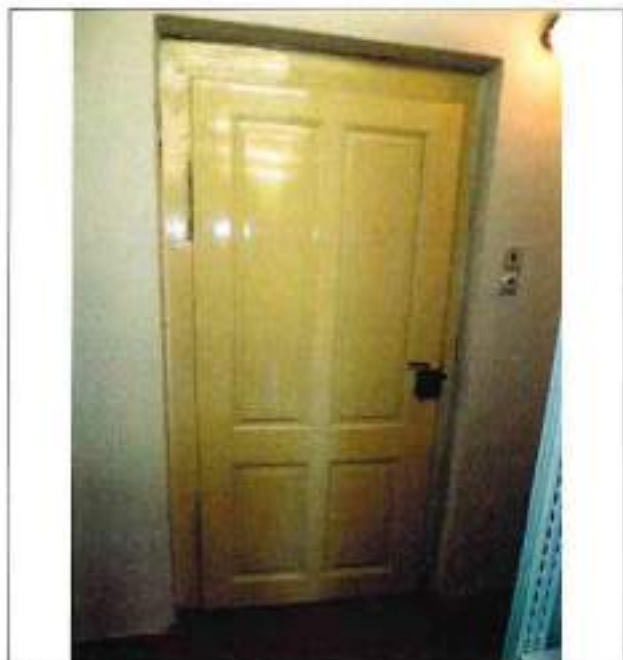
1

výplně dveří - jednokřídlé kazetové dveře s obložkou, v místnosti se světlým nátěrem, z chodby 206 tmavě hnědý nátěr, povrch s drobným mechanickým poškozením

- 1) Dveře z interiéru místnosti
- 2) Pohled na dveře z chodby
- 3) Výplň okenního otvoru

návrh obnovy: viz k text k jednotlivým materiálům v záměru restaurování

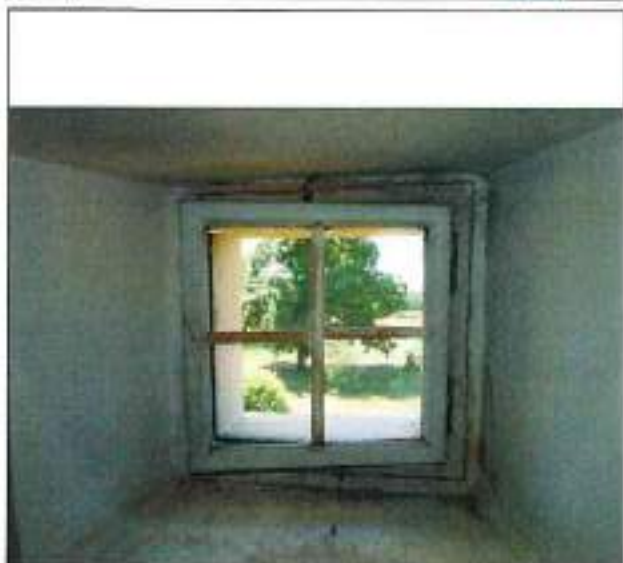
3

výplně oken - čtvercové, otevíravé, příčlemi členěné do kříže, se sítí na vnějším rámu, vnitřní rám je světlé barvy, křídlo upevněno na závěsech, zavírání pomocí obrtlíku, povrch s nánosy nečistot, známky opotřebení a koroze kovových částí

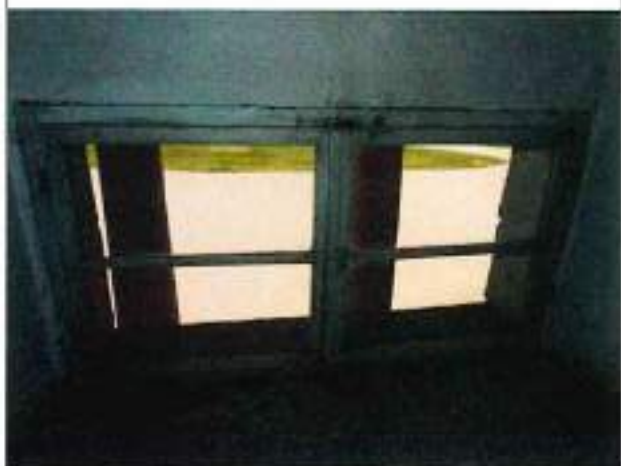
1

výplně oken - otevíravé úzké větrací otvory, zachovány včetně kování a zástrčky. Povrch mechanicky poškozen, rám poškrábán, některé rohovníky mírně korodované.

- 1) Okno chodby
- 2) Okno prosvětlující chodbu
- 3) Přikládací otvor, detail dlažby

návrh obnovy: viz k text k jednotlivým materiálům v záměru restaurování

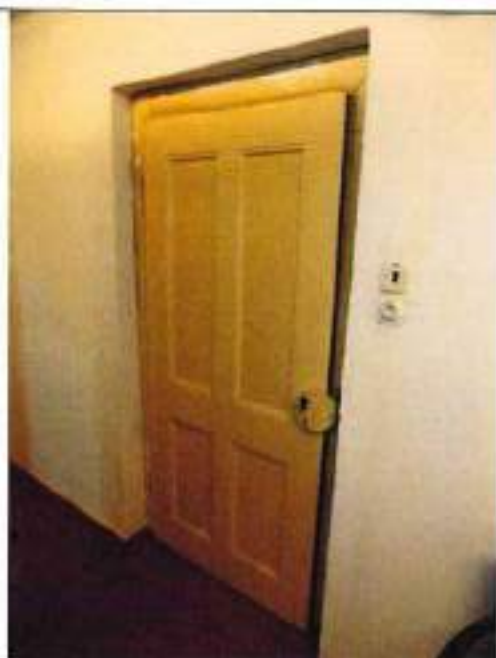
1

výplně dveří - jednokřídlé kazetové dveře s obložkou, v místnosti se světlým nátěrem, z chodby 206 tmavě hnědý nátěr, povrch s drobným mechanickým poškozením, klika a zámek zatřeny barvou

- 1) Dveře z interiéru místnosti
- 2) Pohled na dveře z chodby
- 3) Výplň okenního otvoru
- 4) Výplň okenního otvoru

návrh obnovy: viz k text k jednotlivým materiálům v záměru restaurování

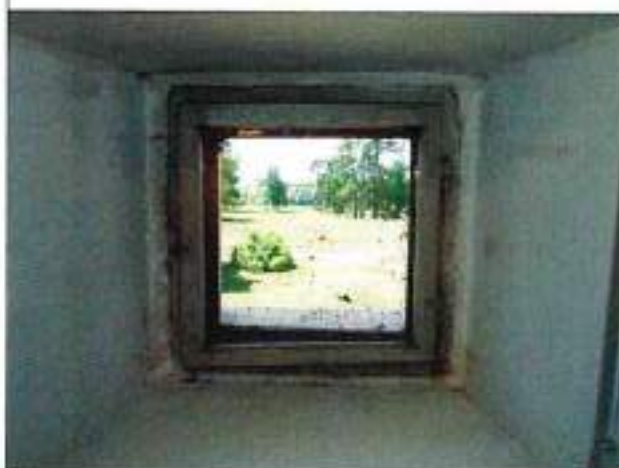
3

výplně oken - čtvercové, otevíravé, rám s krycími sítí připevněn na vnějším, vnitřní jsou světlé barvy, upevněné na závěsech, zavírání pomocí obrtlíků, povrch popraskán s nánosy nečistot, známky opotřebení a koroze některých kovových částí

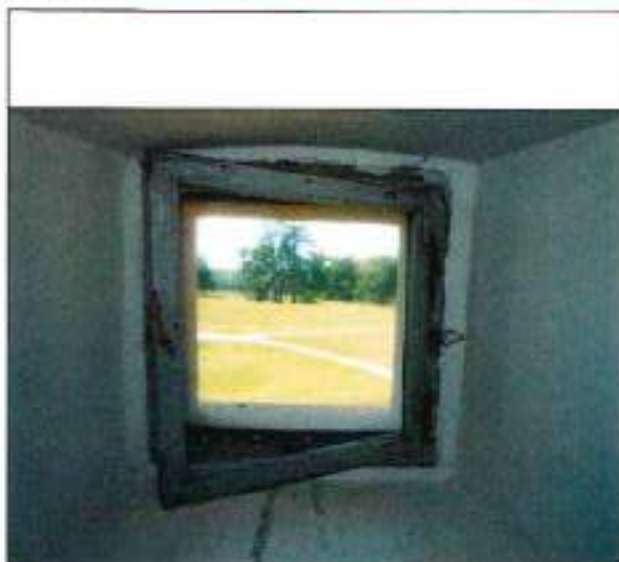
1

- 1) Výplň okenního otvoru
- 2) Výplň okenního otvoru
- 3) Dveře z interiéru místnosti
- 4) Pohled na dveře z chodby

návrh obnovy: viz k text k jednotlivým materiálům v záměru restaurování

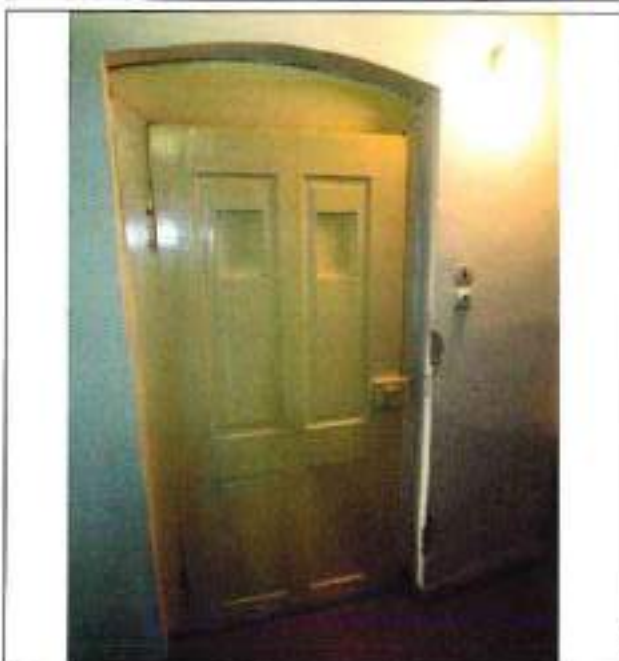
3

výplně dveří - jednokřídlé kazetové dveře s obložkou, z místnosti se světlým nátěrem, z chodby 208 tmavě hnědý nátěr, povrch s drobným mechanickým poškozením, klíka a zámek zatřeny barvou

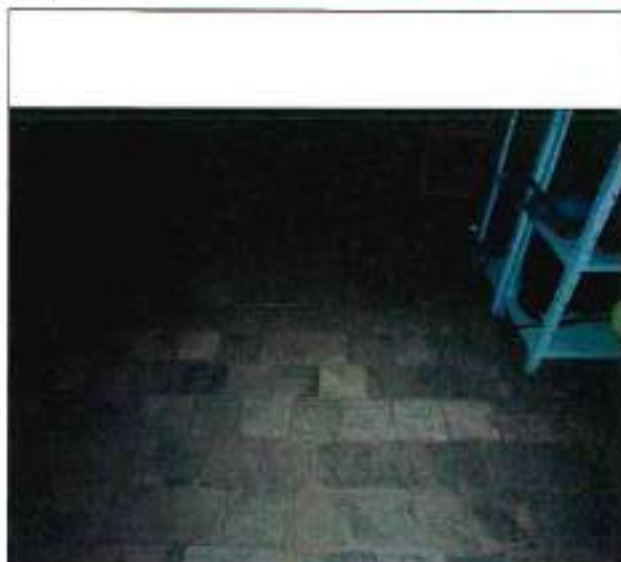
1

- 1) Kamenná dlažba místnosti
- 2) Jedna z výplní okenního otvoru místnosti
- 3) Dveře na chodbu m.č. 211
- 4) Detail kování dveří

návrh obnovy: viz k text k jednotlivým materiálům v záměru restaurování

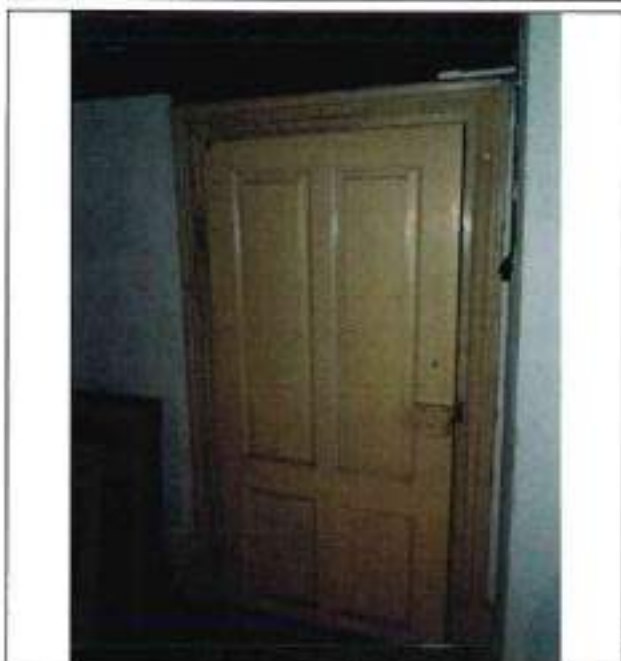
3

výplně dveří - jednokřídlé kazetové dveře s obložkou, z místnosti č. 215 se světlým nátěrem, z chodby 211 tmavě hnědý nátěr, povrch s drobným mechanickým poškozením, obložka připevněna vruty s křížovou hlavou

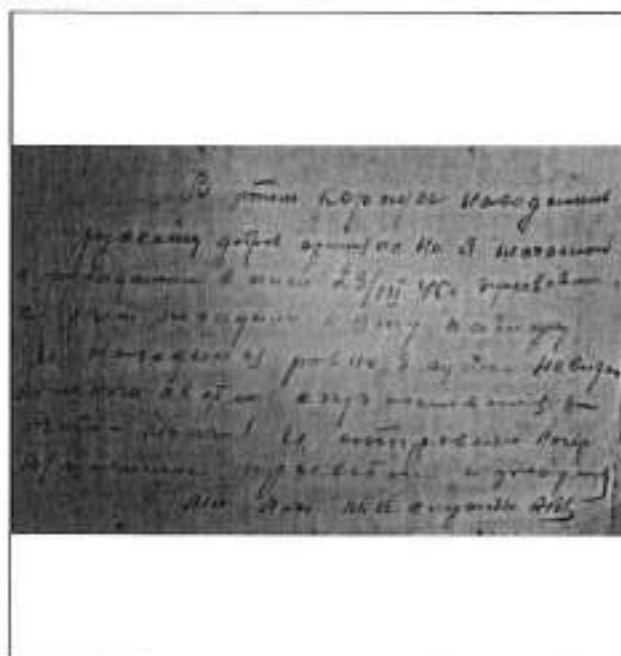
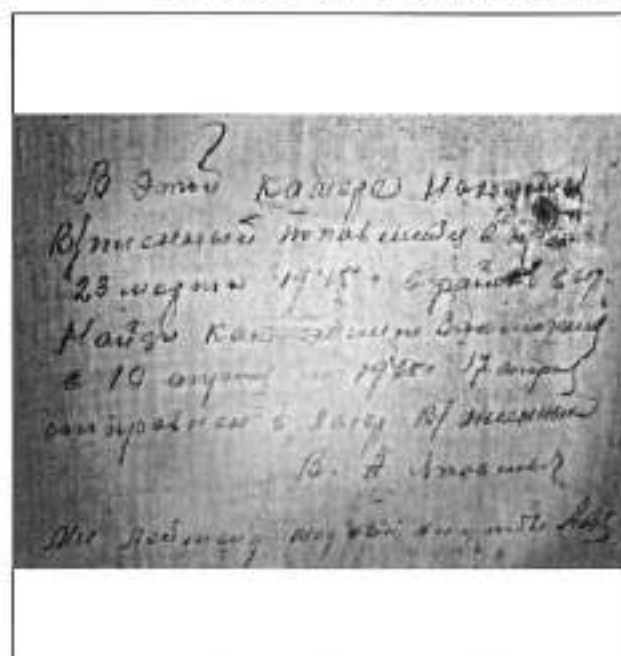
Suterén hlavní zámecké budovy prochází v posledních letech postupnou adaptací. Místnosti severního křídla jsou de facto obnoveny a navazují na nově zpřístupněné konírny v suterénu kolonády D. Centrální část a jižní křídlo jsou ve stavu poslední poválečné rekonstrukce. Interiéry místností jsou buď vyklizeny nebo slouží jako skladové prostory. Pro restaurování nebyl identifikován žádný prvek. Dochované výplně dveří, oken a příkládacích otvorů je nutné repasovat. **Za nejzajímavější lze považovat dveře v prostoru C 009, na kterých je tužkou nápis v ruštině a dokumentuje válečné události na zámku na konci Druhé světové války. Toto dveřní křídlo doporučujeme zachovat a nápis pečlivě chránit před poškozením.**

Popis dokumentace:  
1- 2) IR fotografie nápisu na dveřích v m.č.  
C 009  
3-5) Typologie prvků v suterénu

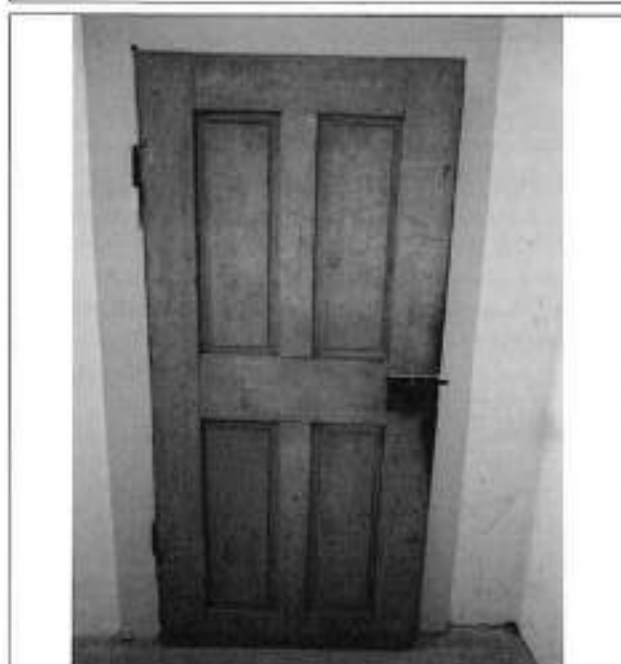
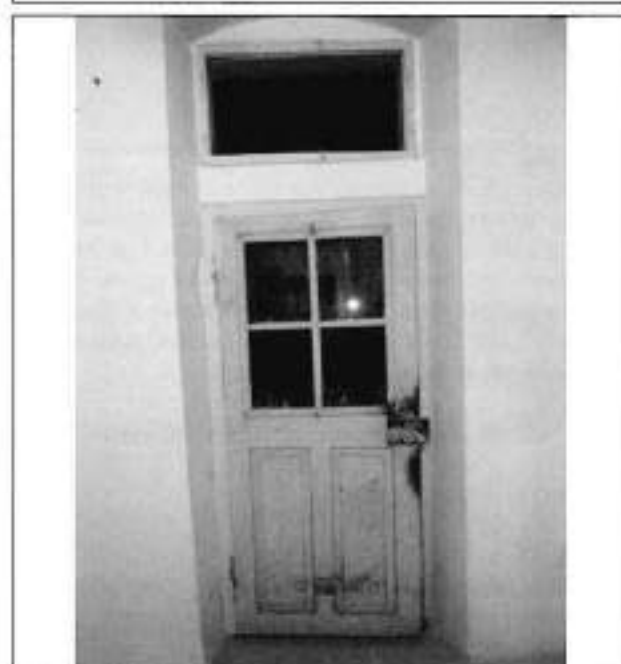
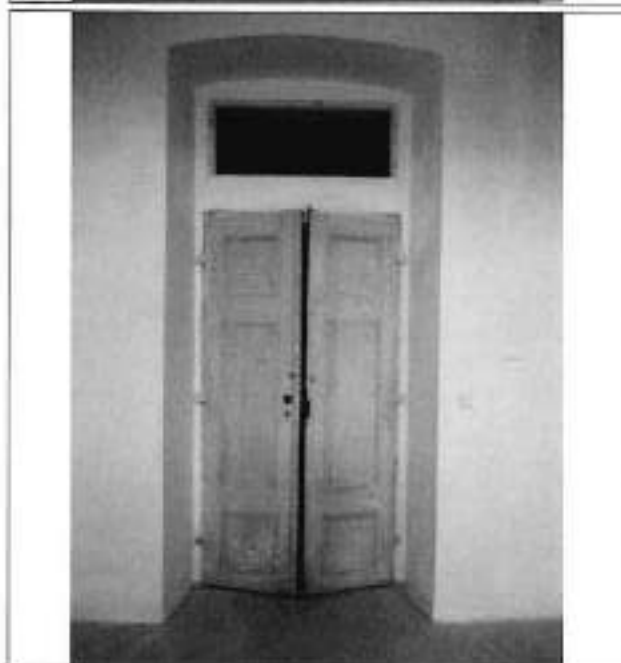
Většina dřevěných prvků poškozena vlhkostí a "běžným provozem" ve skladovacích prostorech. Je nutné doplnit chybějící truhlářské a kovářské části, provést nové zasklení. Pověštinou chybí krabicové zámky, štítky klik a klíky. Uzamykání je často nahrazeno visacím zámkem. Rozsah prvků je zakreslen v půdoryse.

návrh obnovy: viz k text k jednotlivým materiálům v záměru restaurování
