# **Zámek Kačina**

## **Pasportizace Restaurátorský záměr**

**2015**

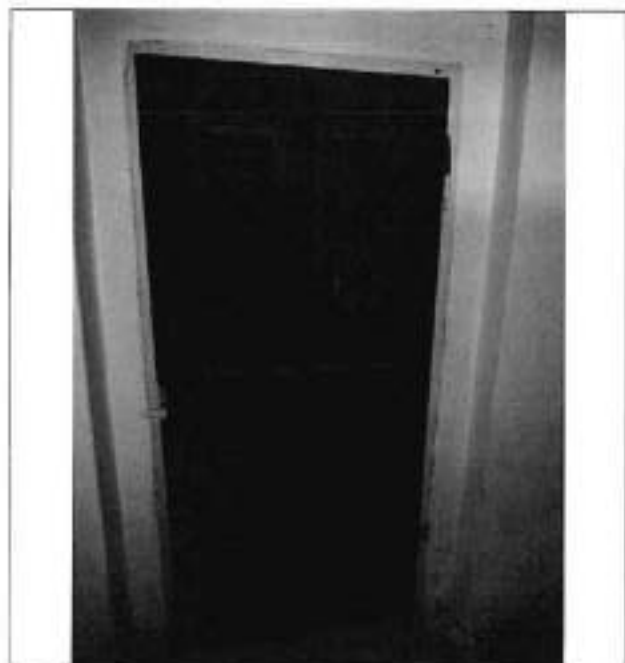
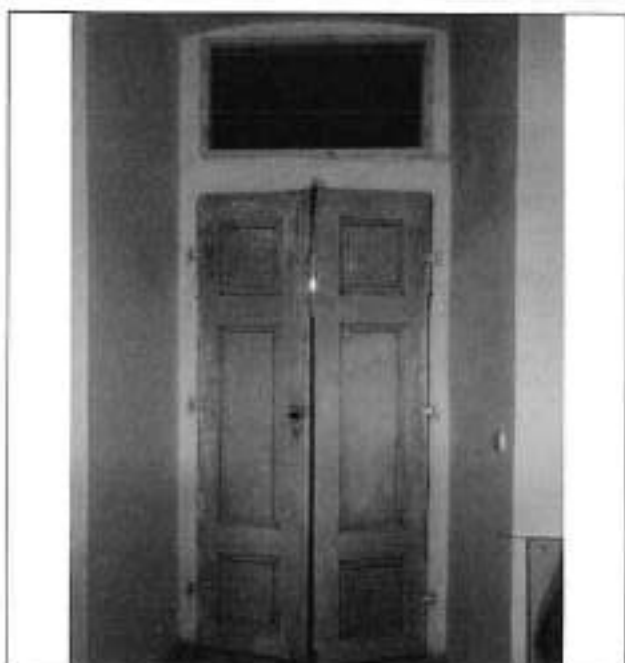
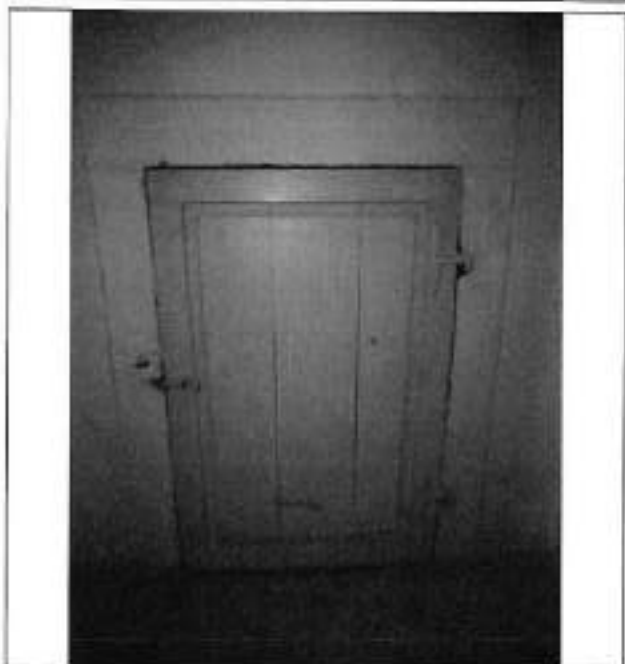
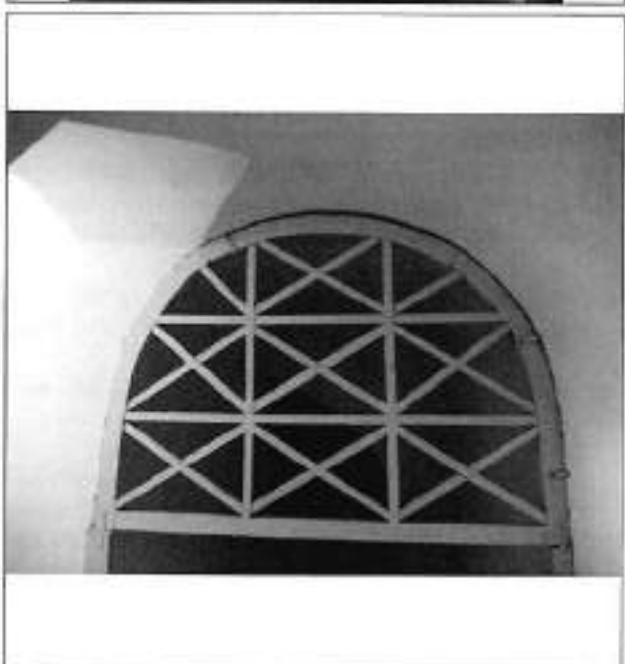
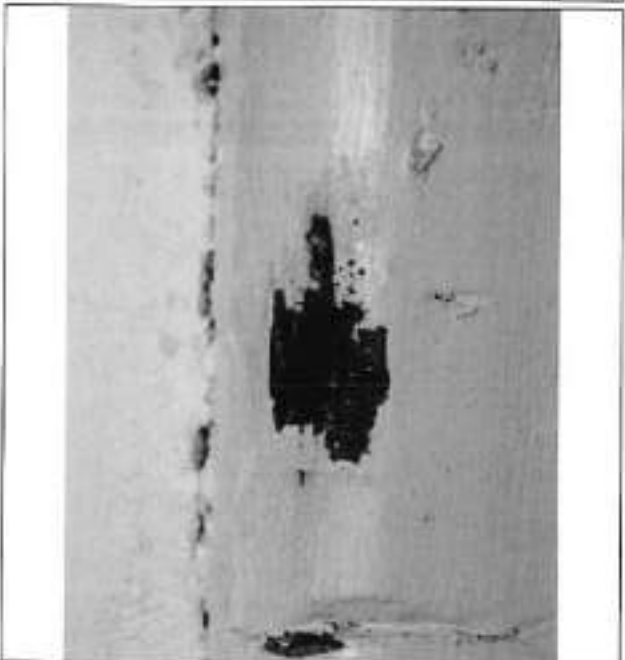
Většina dřevěných prvků poškozena vlhkostí a "běžným provozem" ve skladovacích prostorech. Je nutné doplnit chybějící truhlářské a kovářské části, provést nové zasklení. Pověštinou chybí krabicové zámky, štítky klik a klíky. Uzamykání je často nahrazeno visacím zámkem. Rozsah prvků je zakreslen v půdoryse.

Popis dokumentace:  
6-10) Typologie prvků v suterénu

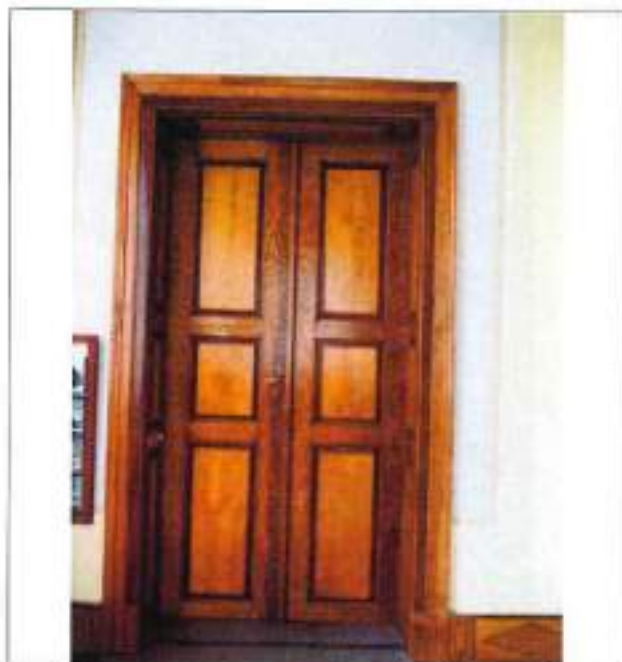
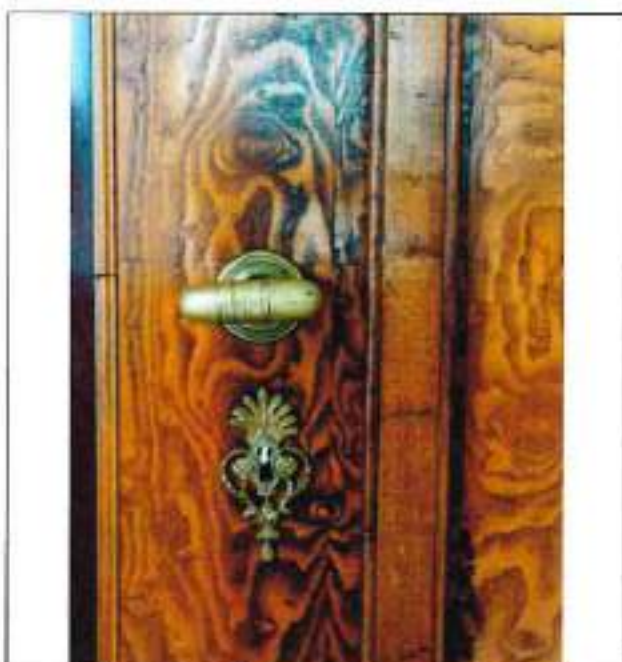
**výplně dveří** - Dveře opatřeny vysoce lesklým lakem s drobnými mechanickými defekty v dýchování a kování. U dveří s látkovým potahem chybí část kování a je poškozena malba, zejména kolem klik a na přechovu mezi látkou a stěnou.

- 1-2) Dveře a detail kování s enfilády
- 3) Kachlová kamna
- 4) Látkové dveře
- 5) Okno

**návrh obnovy:** viz k text k jednotlivým materiálům v záměru restaurování

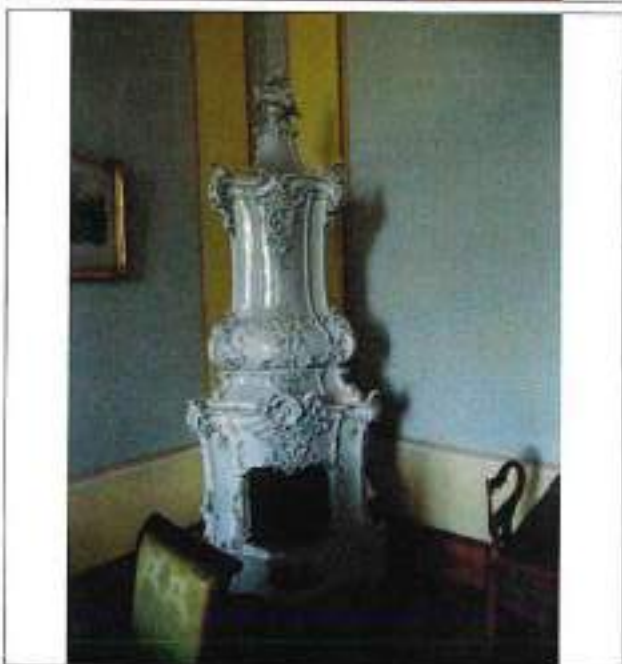
3

**kamna** - Rozpraskané kachle, poškozená glazura, uvolněné spáry.

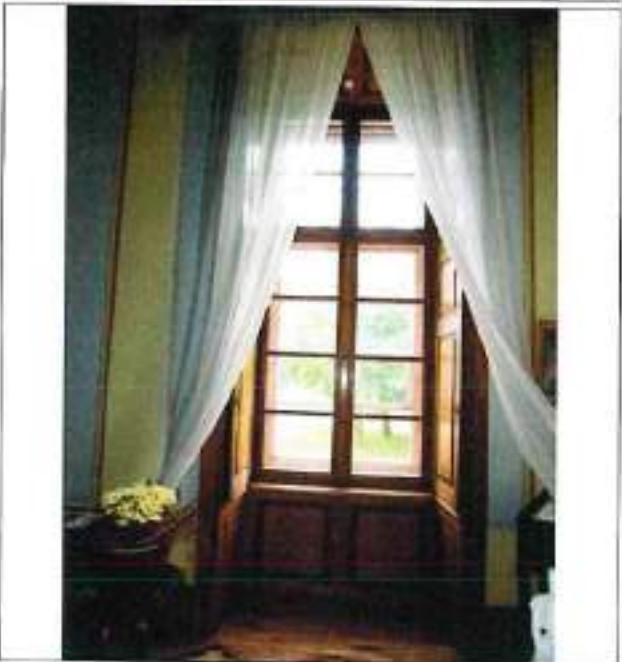
5

**výplně oken** - Vnitřní křídla navazují na obložení špalety okna a osazení vnitřních okenic. Povrchová úprava vnější strany provedena v hnědém nátěru. Okno druhotně upravováno. Vnitřní křídlo v havarijním stavu. Chybí část kování - kliky, okenní rámy mechanicky poškozeny, okno nedovírá, použito dodatečných prvků k uzavření okna. Zajišťovací háky korodované. Vnější křídla novodobá,

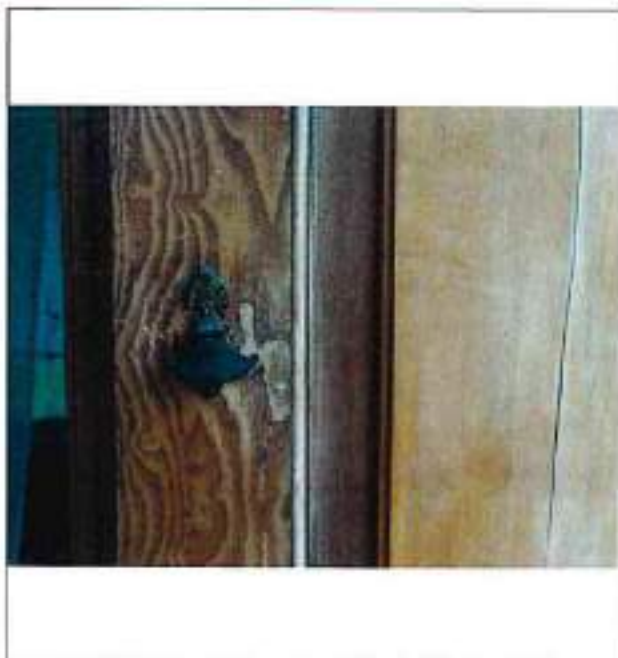
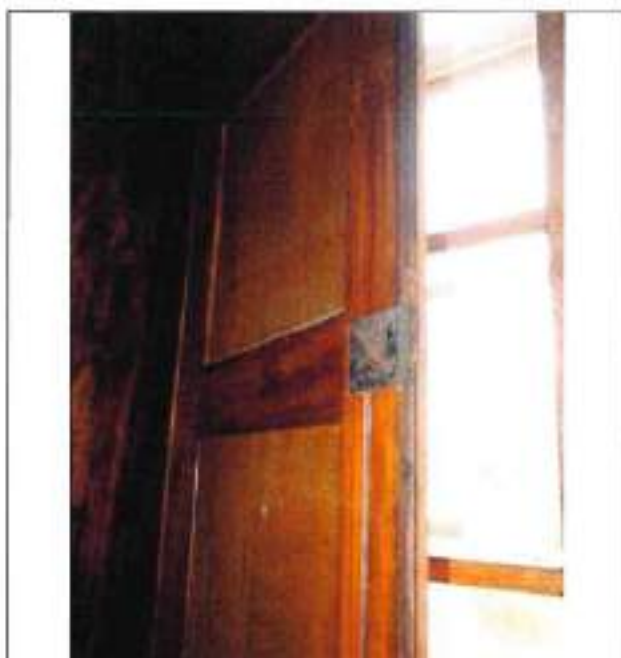
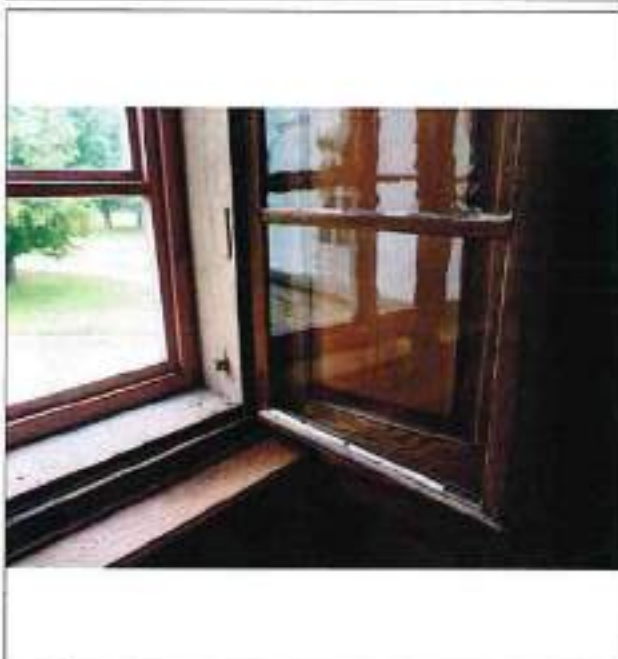
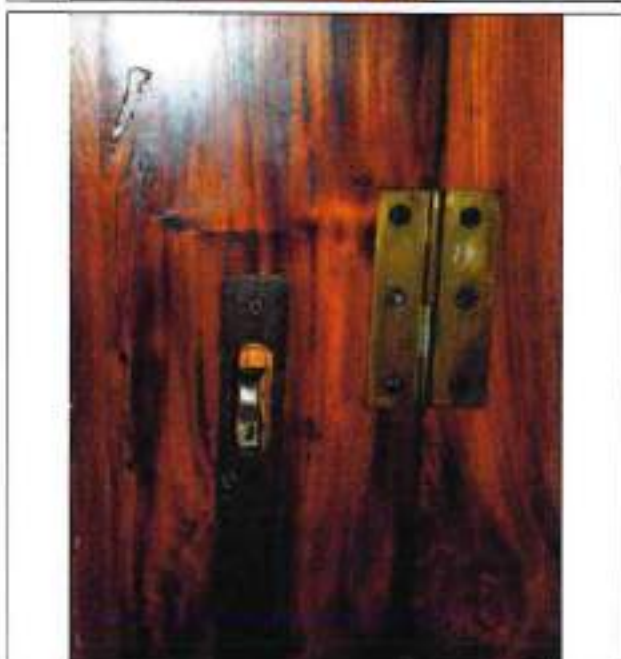
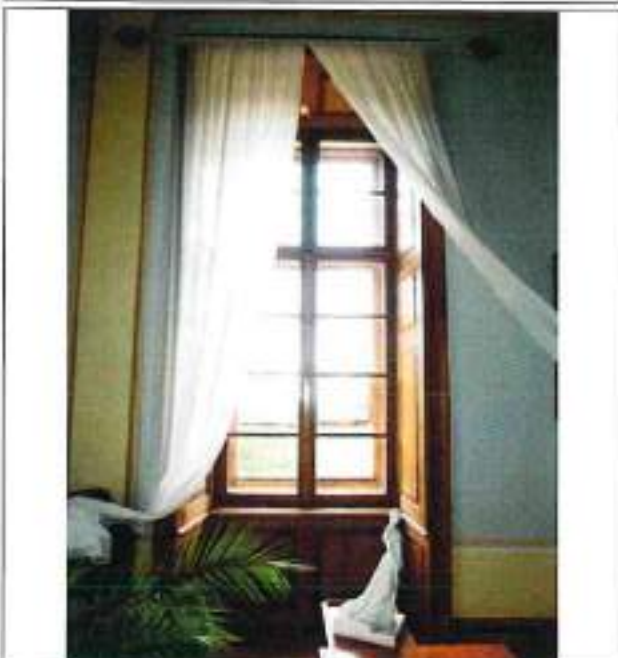
Popis dokumentace:  
6-10) Okno včetně detailů.

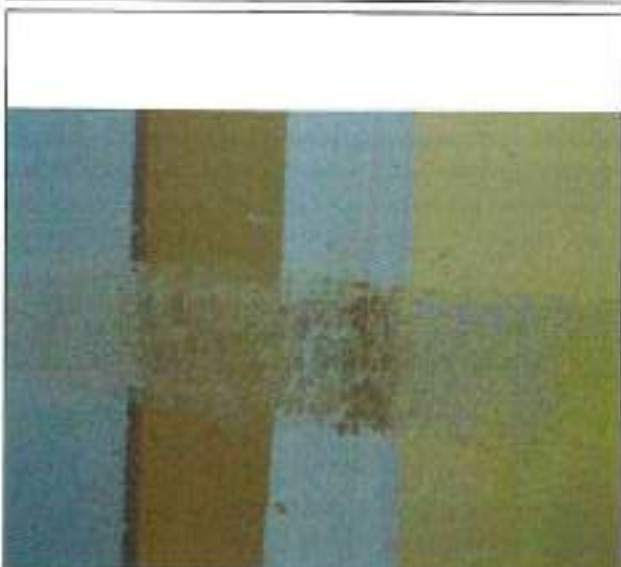
13

13) Stratigrafie výmalby stěn

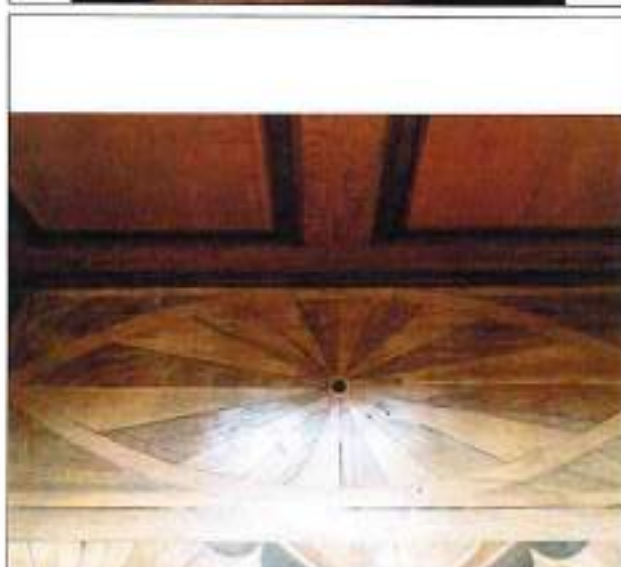
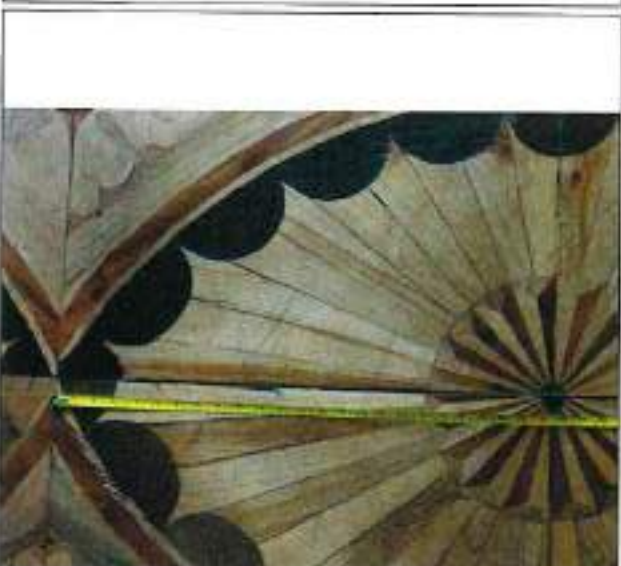
**parkety** - Povrch výrazně mechanicky poškozen, konstrukce narušená, zejména v ose průchodu,

14-15) Parkety

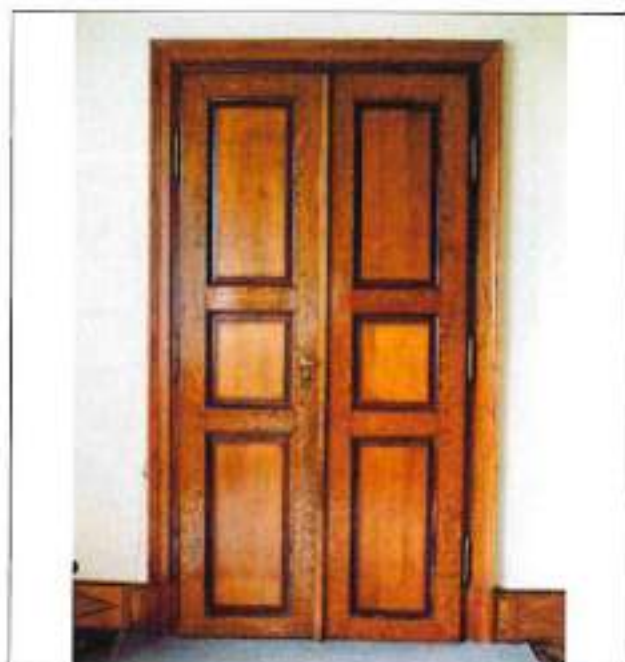
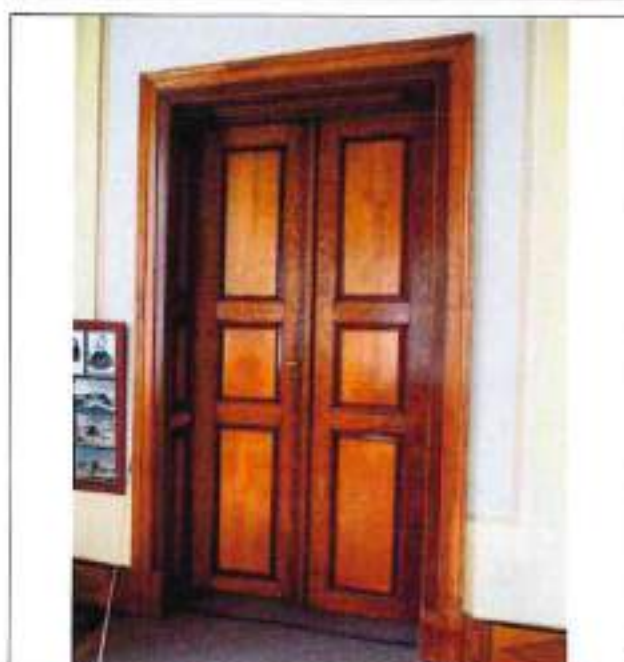
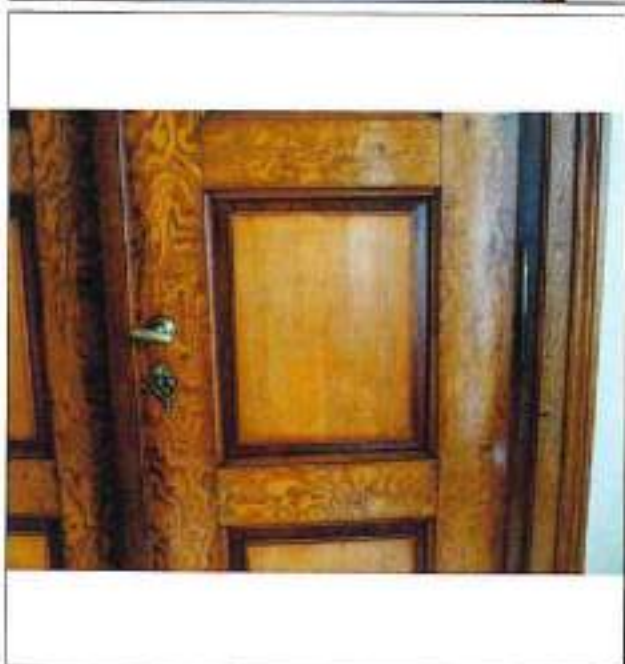
výplně dveří - Dveře opatřeny vysoce lesklým lakem s drobnými mechanickými defekty v dýhování a kování. U dveří s látkovým potahem chybí část kování a je poškozena malba, zejména kolem klik a na přechovu mezi látkou a stěnou.

Popis dokumentace:  
1-3) Dveře enfila s detaily kování  
4-5) Okno s detailem křídla

návrh obnovy: viz k text k jednotlivým materiálům v záměru restaurování

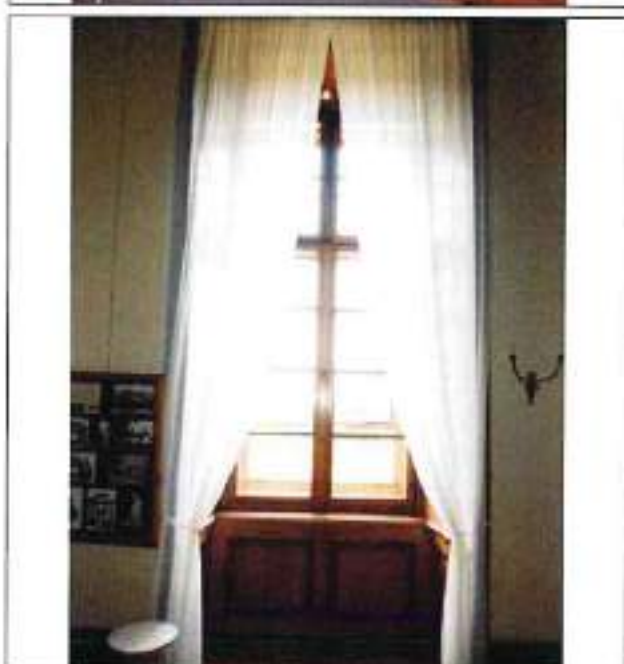
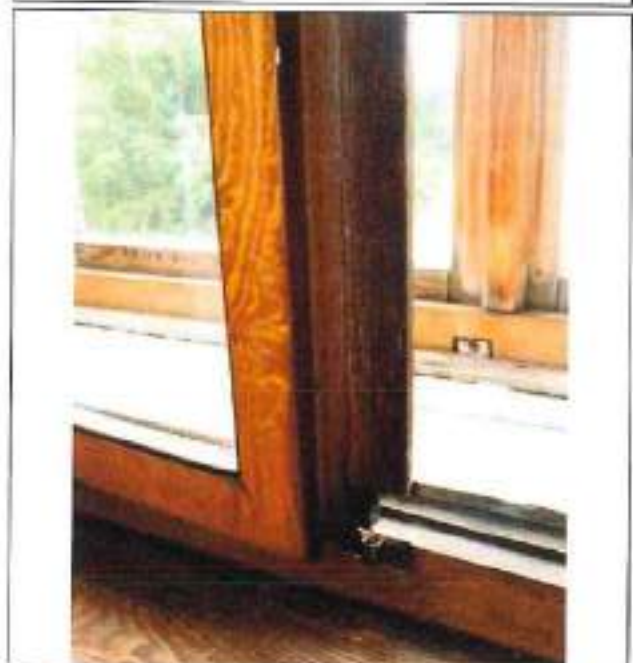
výplně oken - Vnitřní křídla navazují na obložení špalety okna a osazení vnitřních okenic. Povrchová úprava vnější strany provedena v hnědém nátěru. Okno druhotně upravováno, chybí okapnice. Vnitřní křídlo v havarijním stavu. Chybí část kování - klíčky, okenní rámy mechanicky poškozeny, okno nedovírá, použito dodatečných prvků k uzavření okna. Zajišťovací háčky korodované. Vnější křídla novodobá.

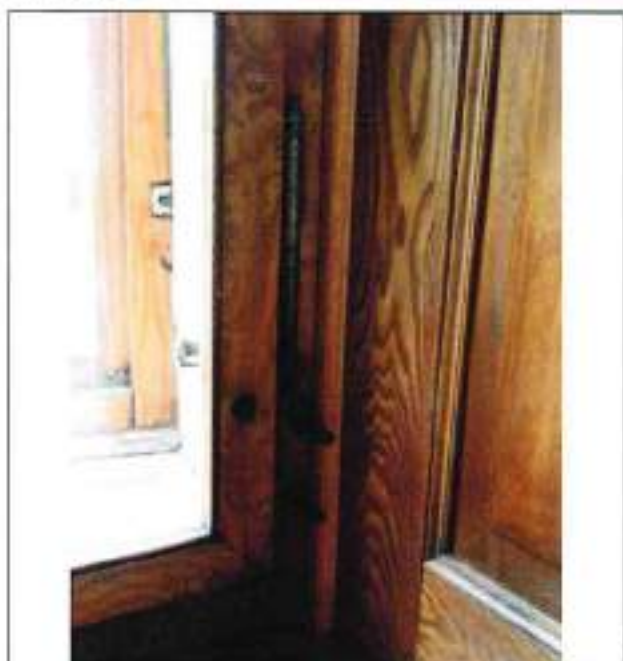
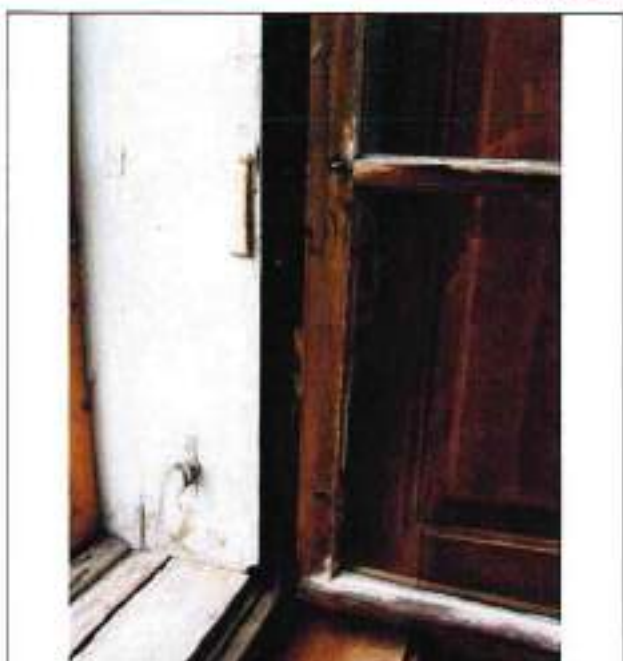
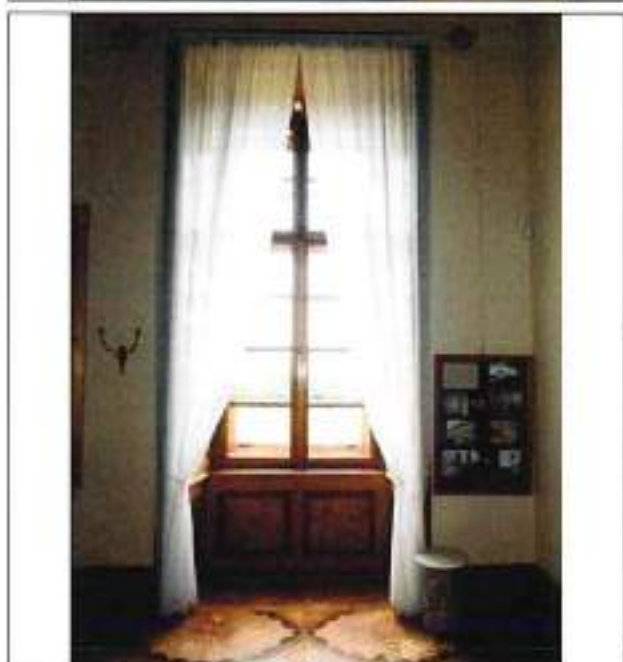
Popis dokumentace:  
6-8) Okno  
9) Dveře s látkovým potahem  
10) Úprava prostoru průchodu mezi místnos-  
tmi

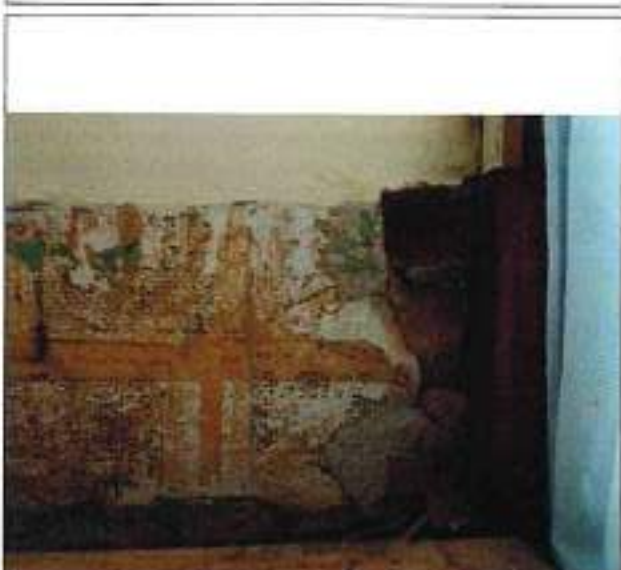
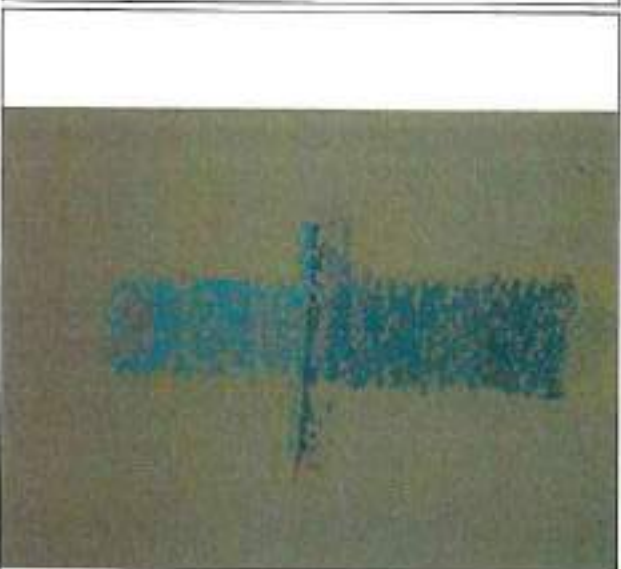
13-14) Stav stěny po demontáži lambriny,  
fragmenty tapet.

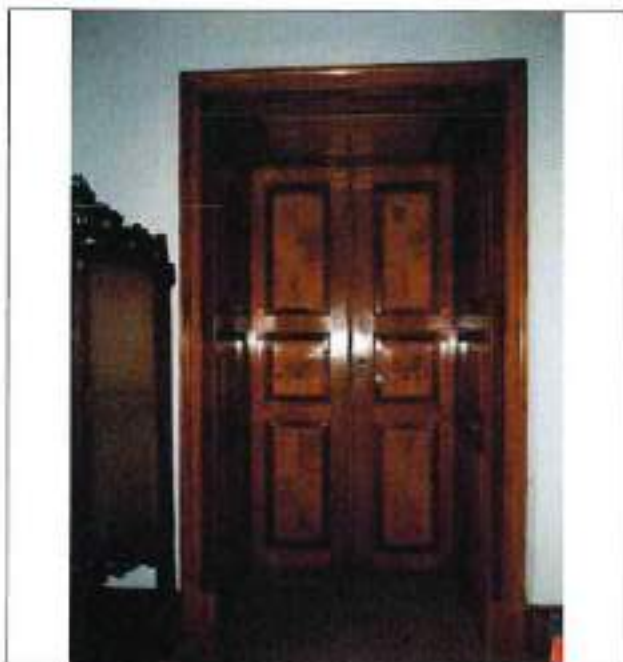
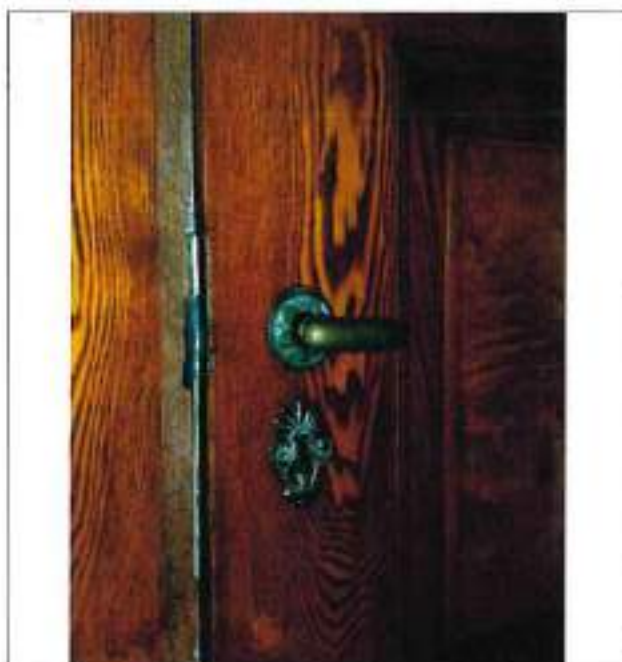
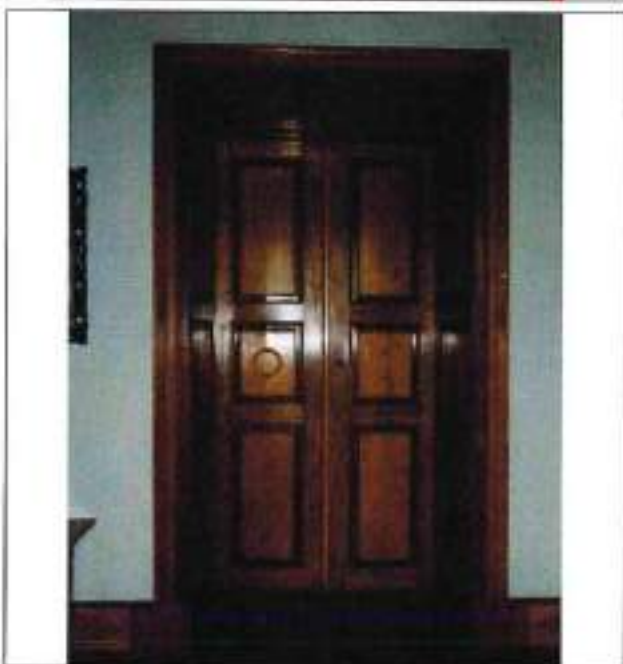
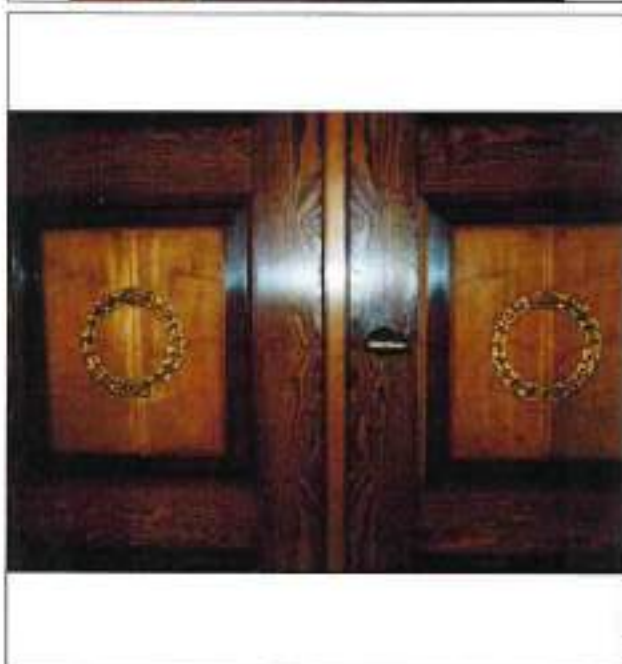
**výplně dveří** - Dvoukřídle rámové dveře ze zrcadly jsou opatřeny vysoce lesklou povrchovou úpravou, lokální poškození dřeva a kování.

Popis dokumentace:  
1-4) Dveře a detaily kování  
5) Kachlová kamna

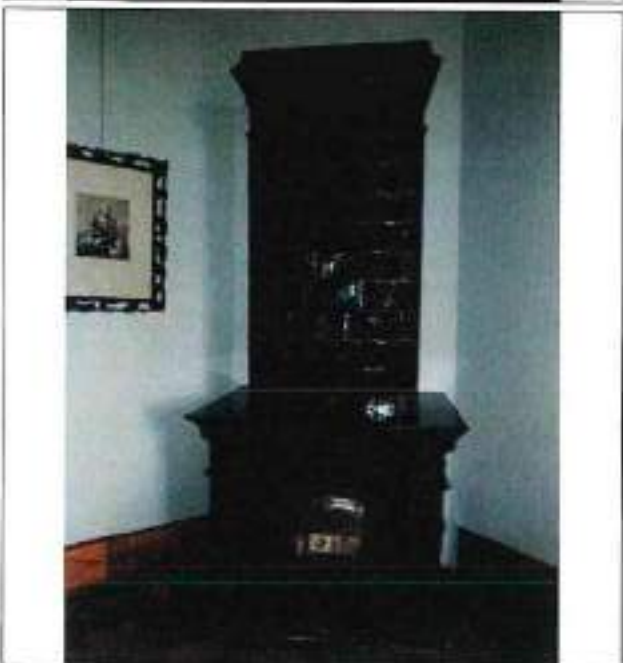
5

**kamna** - Rozpraskané kachle, poškozená glazura, uvolněné spáry.

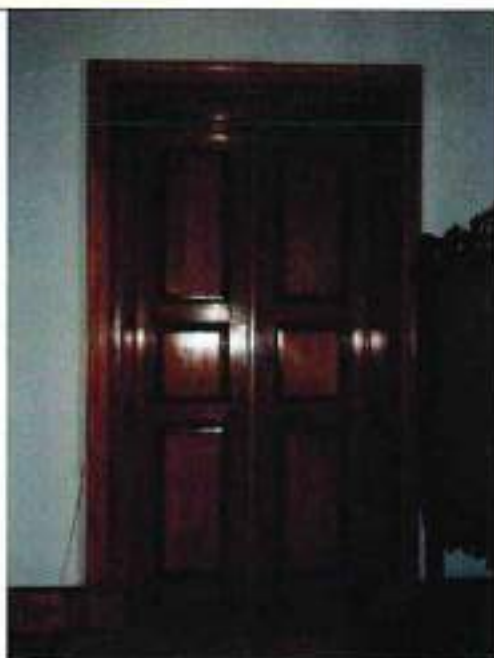
6

6) Dveře

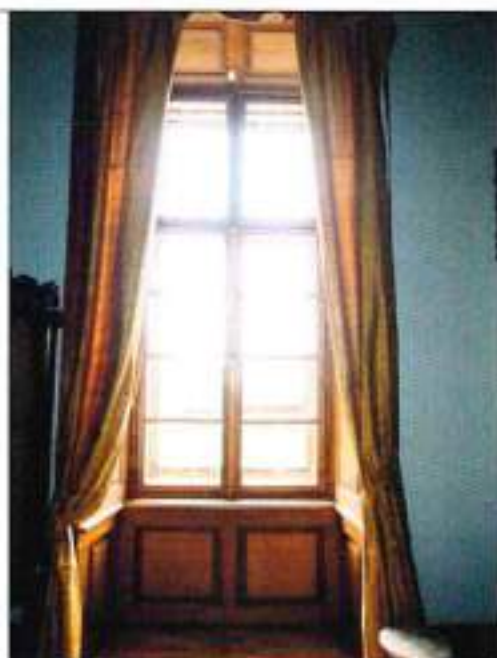
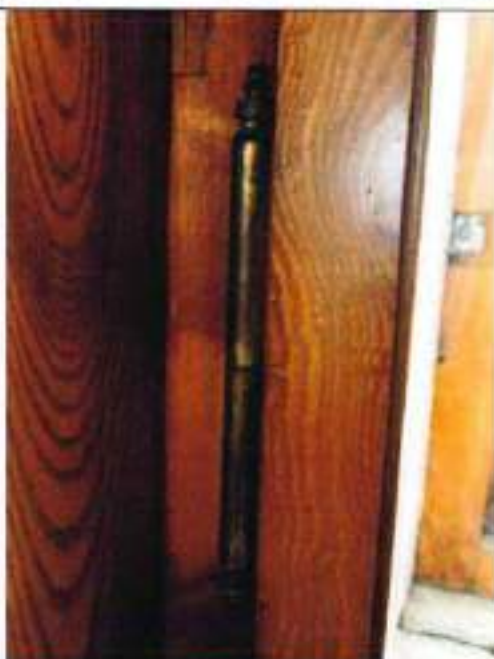
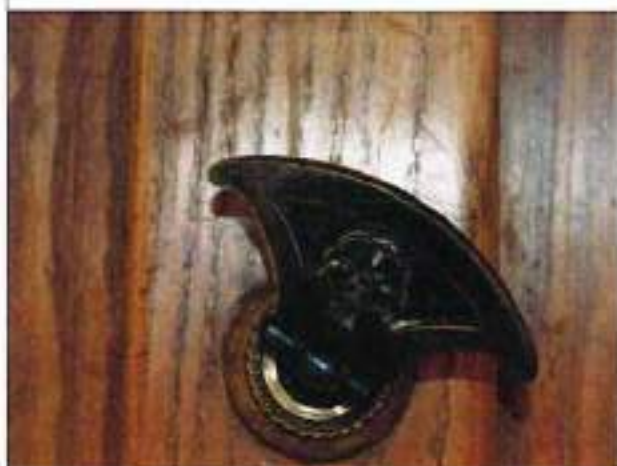
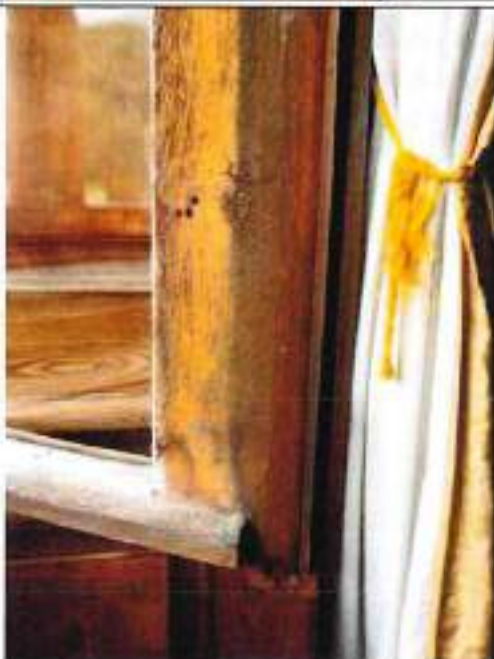
**výplně oken** - Vnitřní křídla navazují na obložení špalety okna a osazení vnitřních okenic. Povrchová úprava vnější strany provedena v hnědém nátěru. Okno druhotně upravováno. Vnitřní křídlo v havarijním stavu. Chybí část kování - klíčky, okenní rámy mechanicky poškozeny, okno nedovírá, použito dodatečných prvků k uzavření okna. Zajišťovací háky korodované. Vnější křídla novodobá.

7-10) Okno s detaily kování

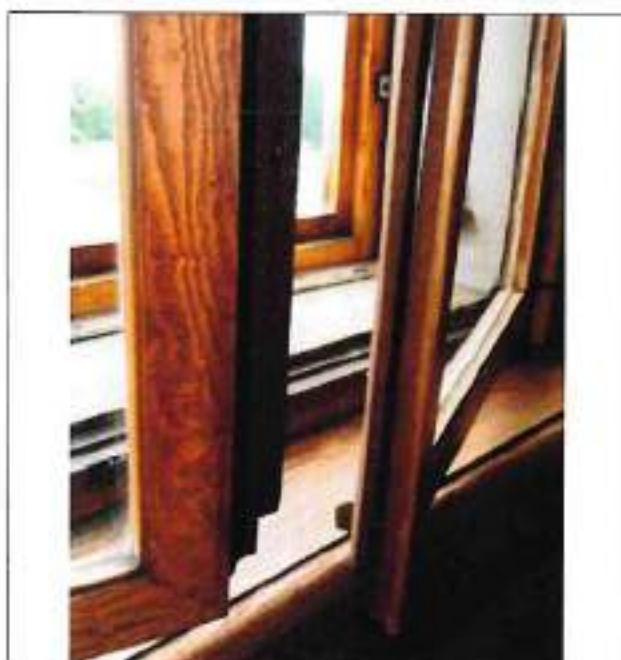
12

12) Detail okenních křídel

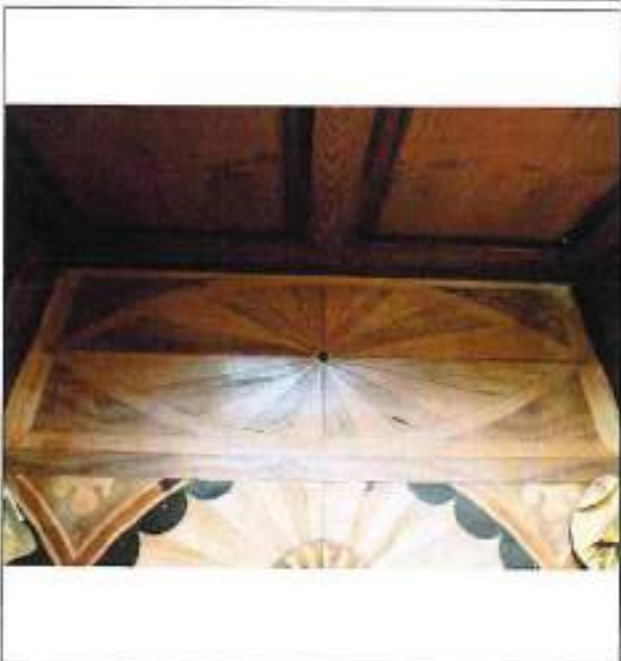
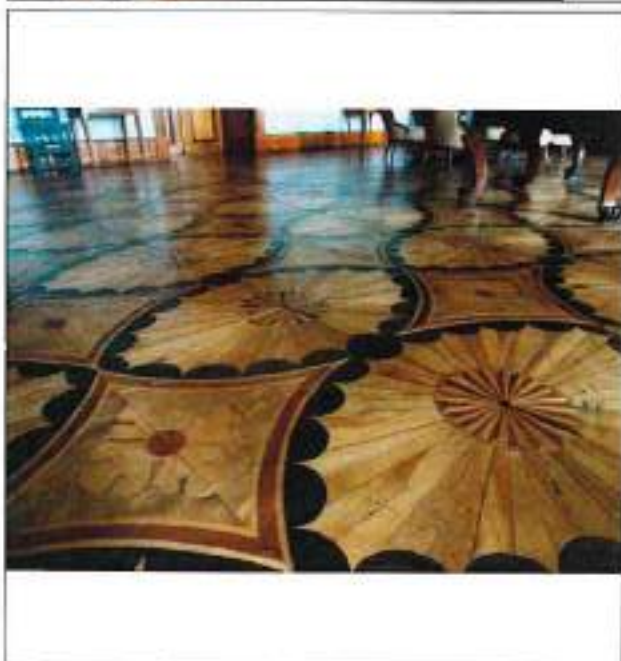
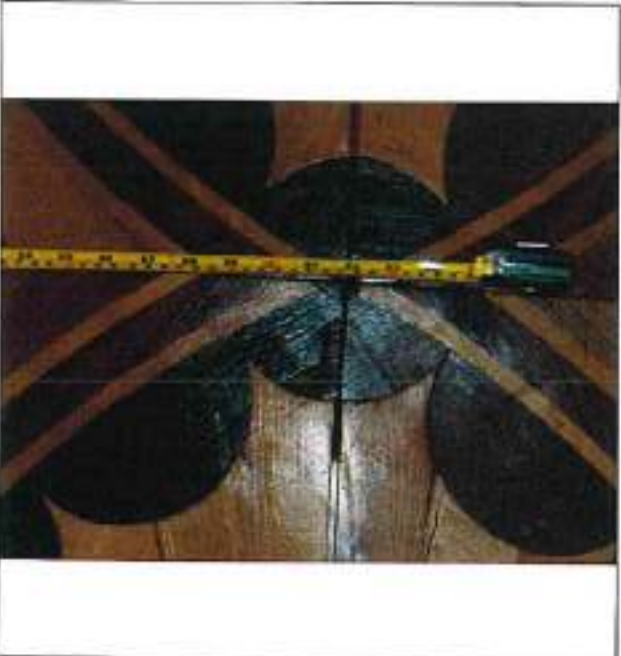
**parkety** - Povrch výrazně mechanicky poškozen, konstrukce narušená, zejména v ose průchodu enfiládou.

13-15) Parketové šablony

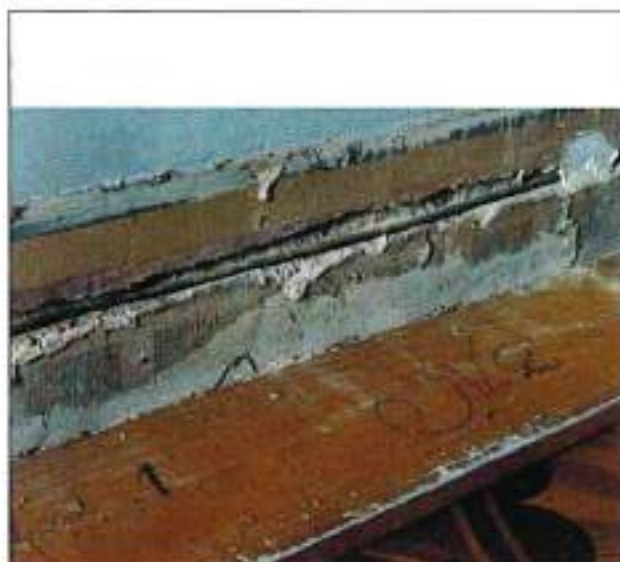
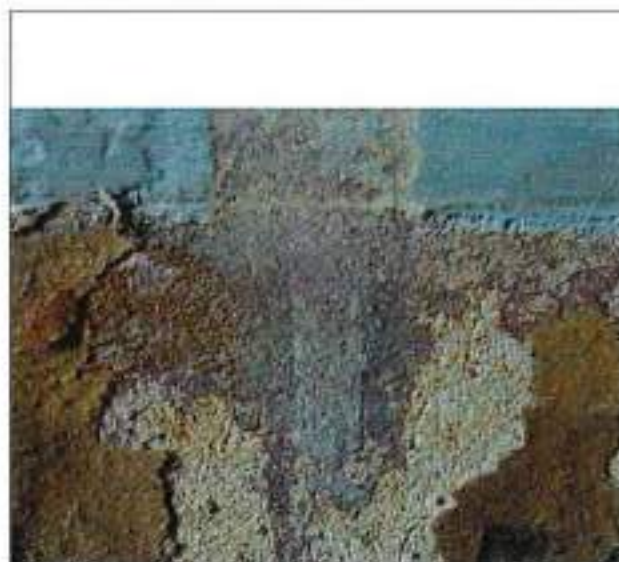
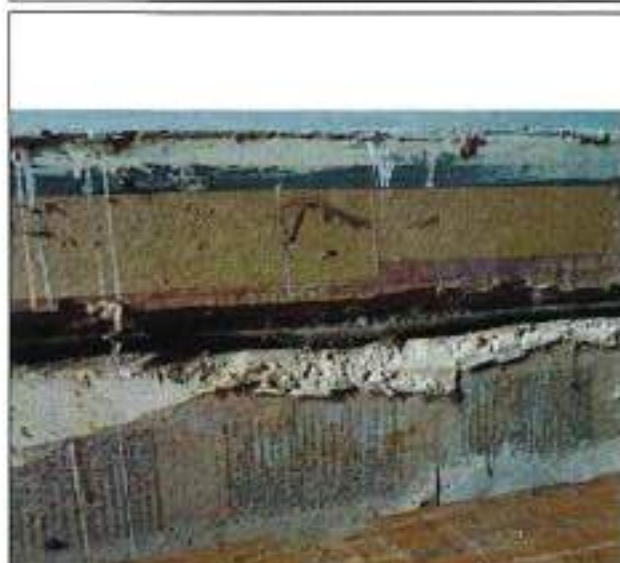
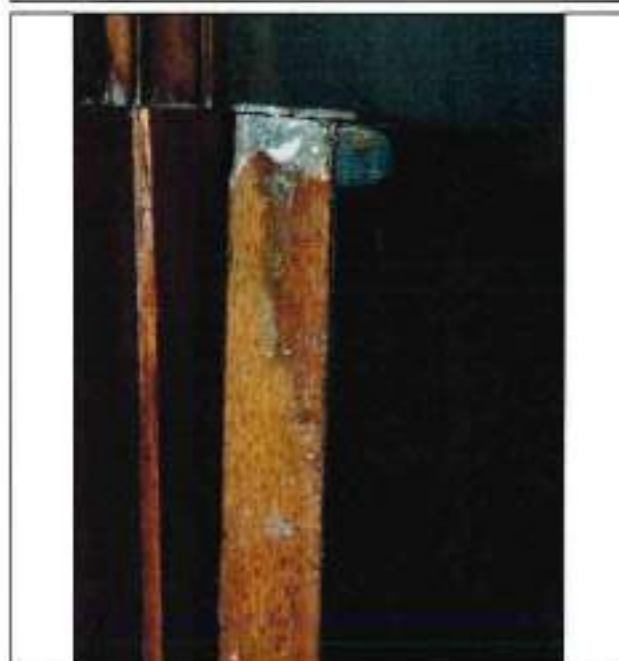
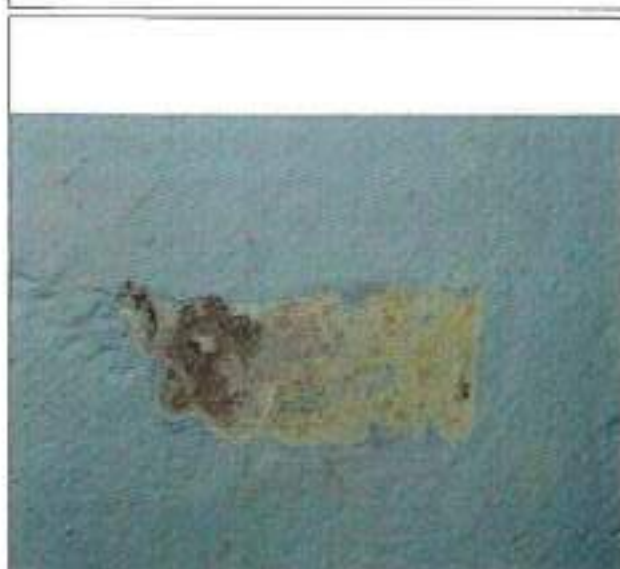
- 16) Stav stěny po demontáži lambríny  
17-18) Nejstarší výmalba provedená ve starorůžovém odstínu s bílým linkováním, na ní nalepeny papíry jako podklad pro tapetu.  
19) Detail provedení náklížku lambríny  
20) Stratigrafie povrchových úprav stěn

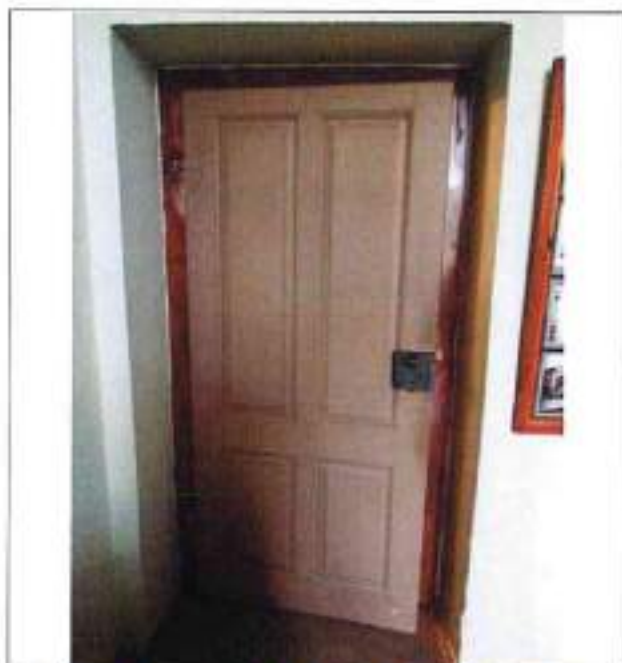
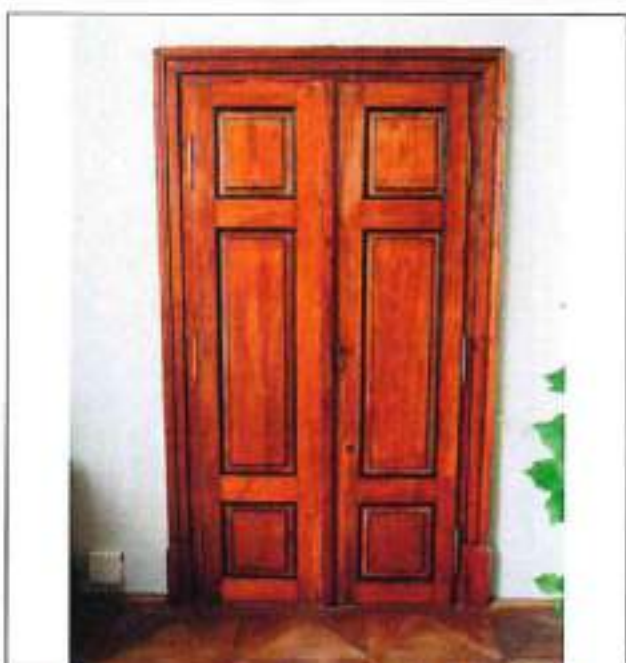
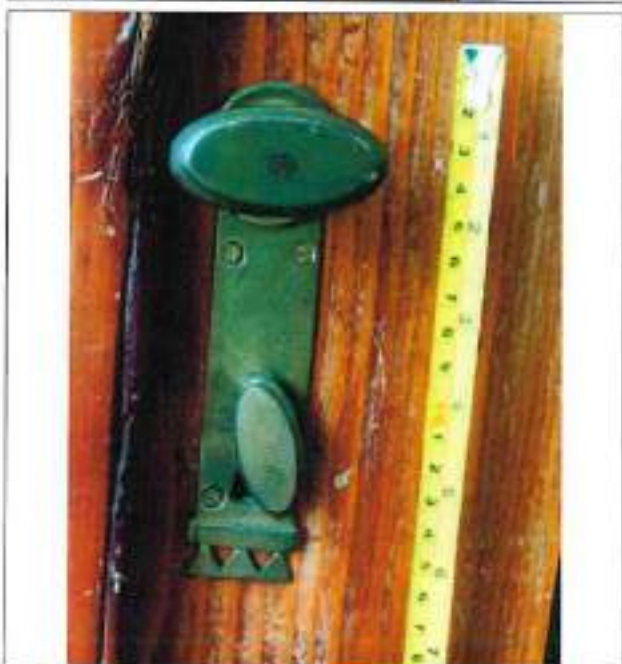
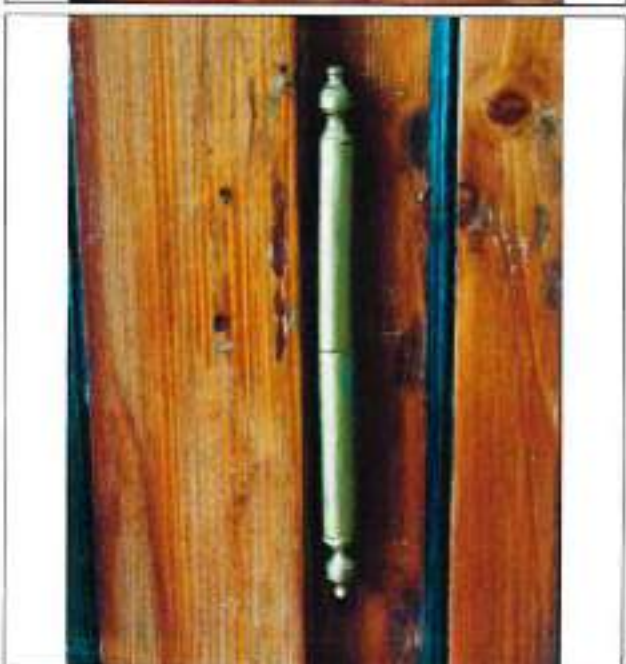
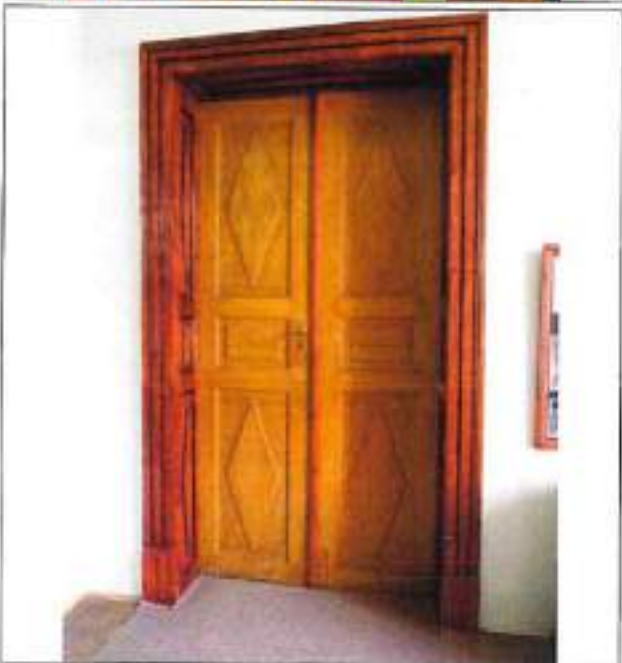
**výplně dveří** - Dvoukřídlové dveře opatřeny mladším fládrováním a starší monochromní světle modro šedou barvou, kování poškozeno. Dveře do chodby mají poškozený nátěr a kování.

- 1) Dveře do chodby
- 2) Dveře do kolonády
- 3-4) Detaily kování
- 5) Dveře do enfilády

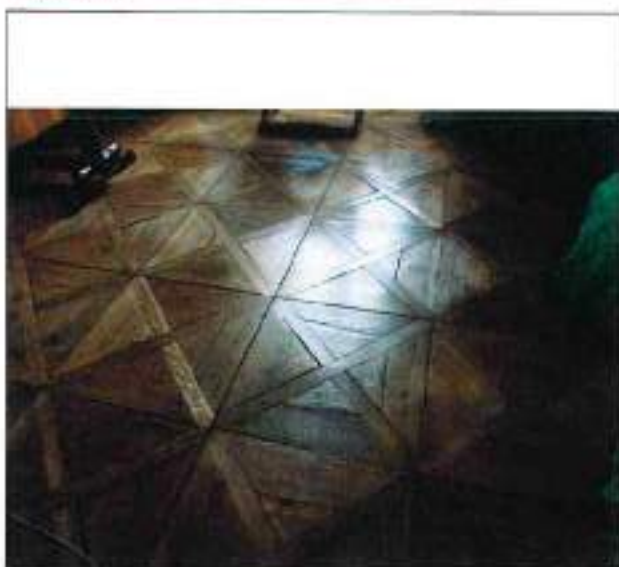
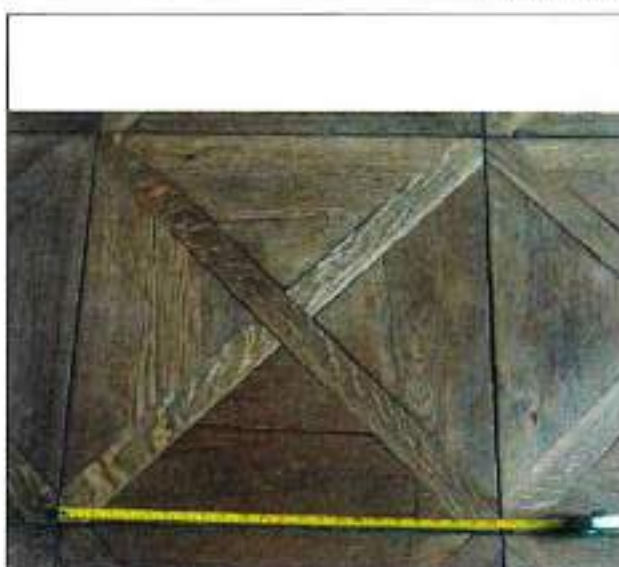
**parkety** - Složeny ze šablon o šířce 60 cm. Povrch mechanicky poškozen, konstrukce narušená, zejména v osách průchoďů.

11-12) Parkety

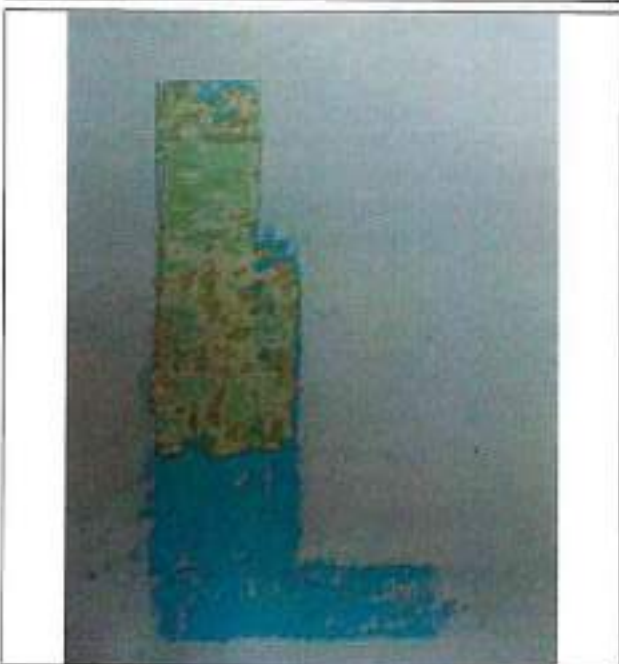
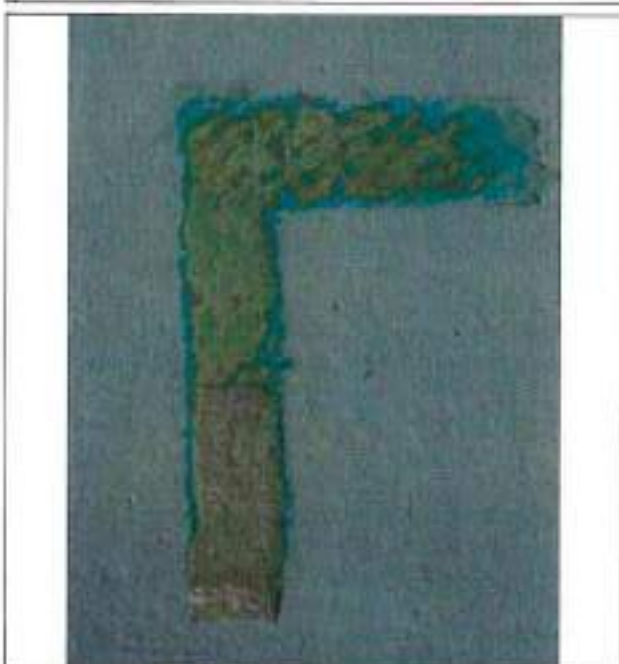
13-14) Startigrafie povrchových úprav

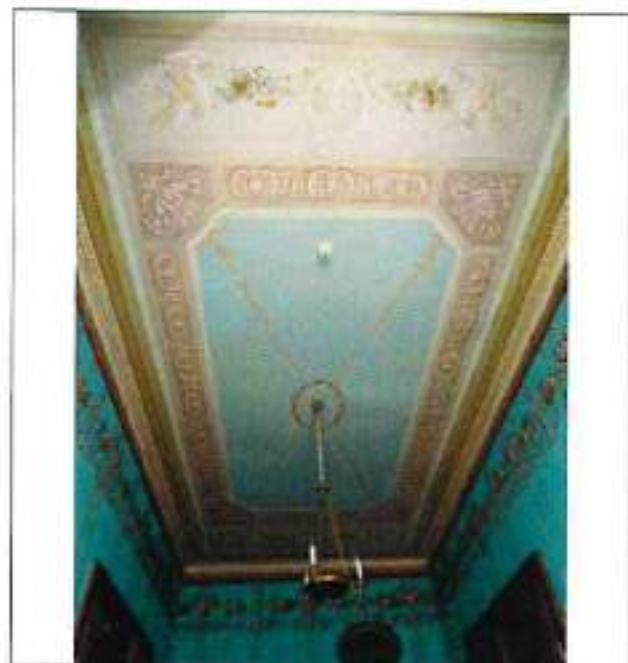
1

povrchové úpravy stěn - Výmalba nalezená pod druhotně umísěnými tapetami. Malba výrazně poškozená, neodborné zásahy a druhotné úpravy včetně nevhodných retuší. Omítka stropu na rákosovém podhledu popraskaná.

- 1) Strop
- 2) Dveře enfilády
- 3-5) Okno a detaily kování
