# **Zámek Kačina**

## **Pasportizace Restaurátorský záměr**

**2015**

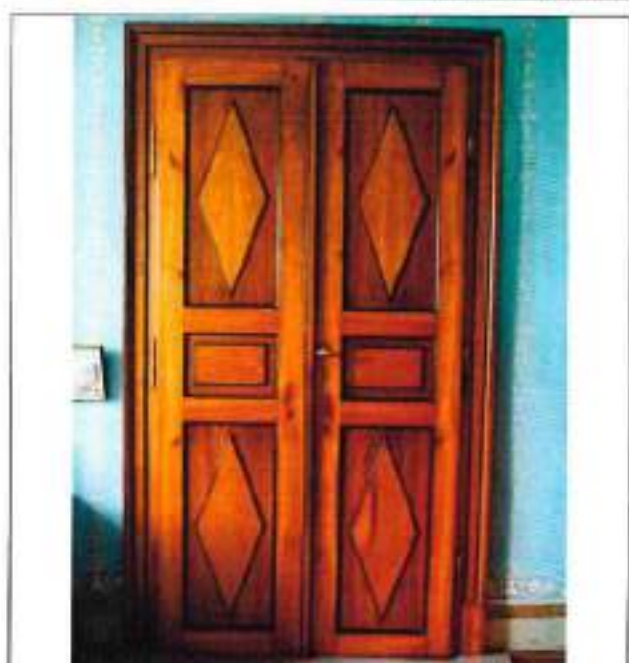
2

výplně dveří - Dvoukřídle dveře enfilády opatřeny lesklým lakem, mechanická poškození dýhy a kování, u dveří do koupelny poškozena malba na látkovém potahu

- 1) Strop
- 2) Dveře enfilády
- 3-5) Okno a detaily kování

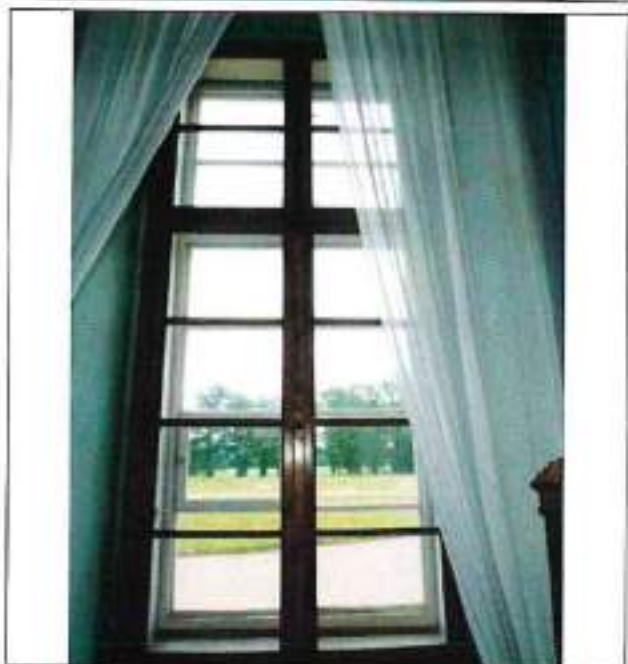
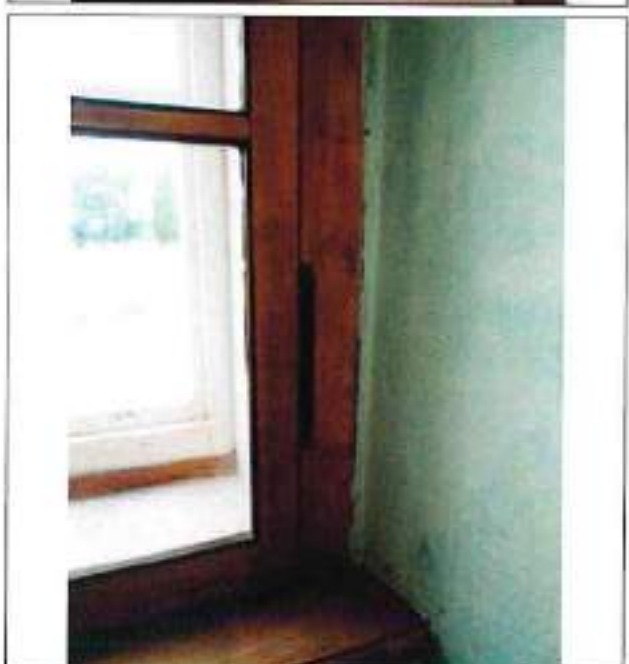
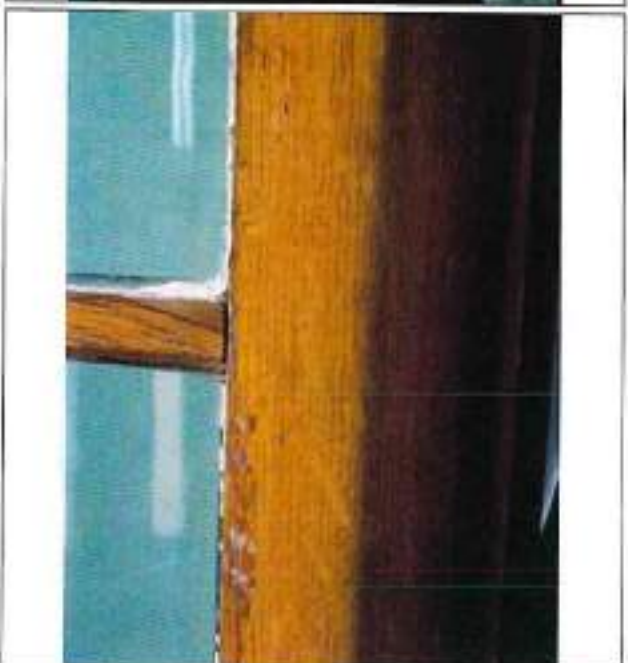
výplně oken - Vnitřní křídla navazují na obložení špalety okna a osazení vnitřních okenic. Povrchová úprava vnější strany provedena v hnědém nátěru. Okno druhotně upravováno. Vnitřní křídlo v havarijním stavu. Chybí část kování - kličky, okenní rámy mechanicky poškozeny, okno nedovírá, použito dodatečných prvků k uzavření okna. Zajišťovací háky korodované. Vnější křídla novodobá.

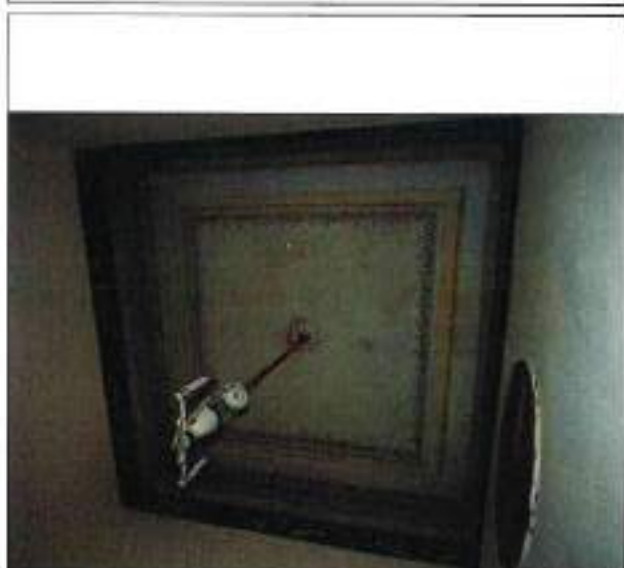
14

14) Strop v koupelně

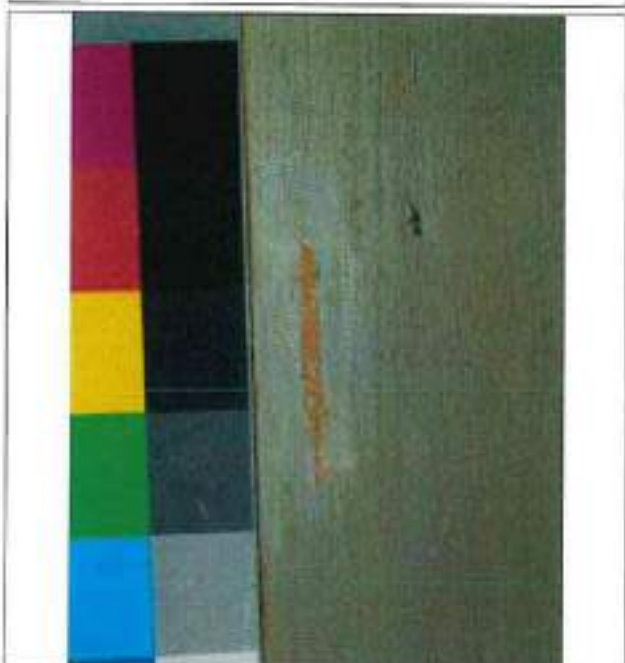
15

15) Povrchová úprava dveří do koupelny

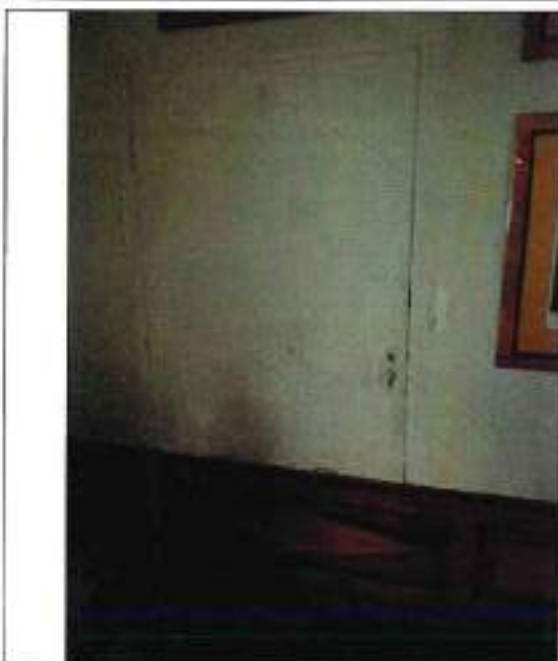
4

**výplně dveří** - Dvoukřídle rámové dveře opatřeny silnou vrstvou laku, dýhy a kování mechanicky poškozeno.

4) Dveře s látkovým potahem a malbou stěny

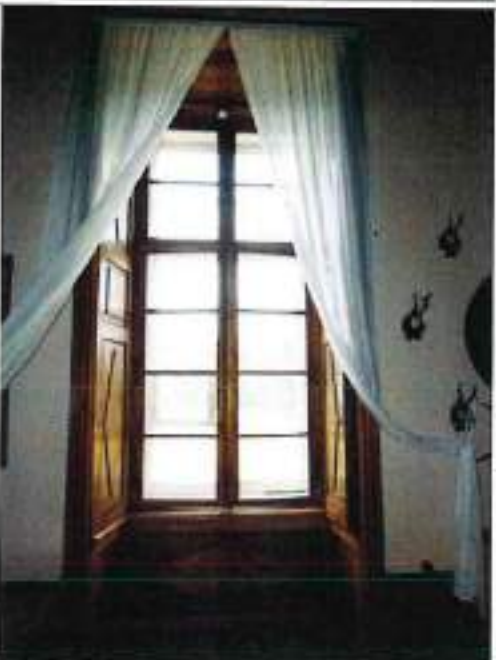
5

**výplně oken** - Vnitřní křídla navazují na obložení špalety okna a osazení vnitřních okenic. Povrchová úprava vnější strany provedena v hnědém nátěru. Okno druhotně upravováno. Vnitřní křídla v havarijním stavu. Chybí část kování - klíčky, okenní rámy mechanicky poškozeny, okno nedovírá, použito dodatečných prvků k uzavření okna. Zajišťovací háky korodované. Vnější křídla novodobá.

5) Okno

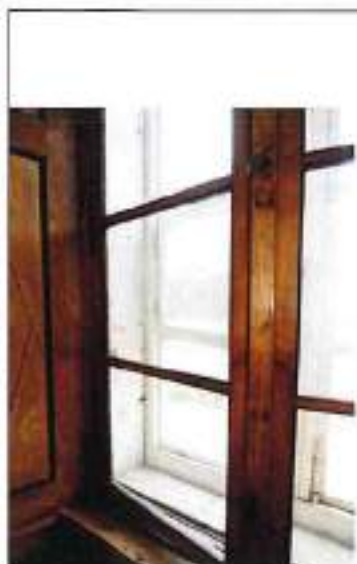
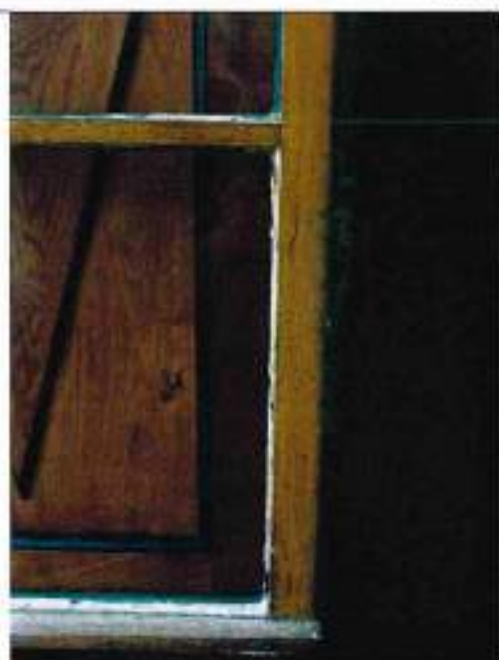
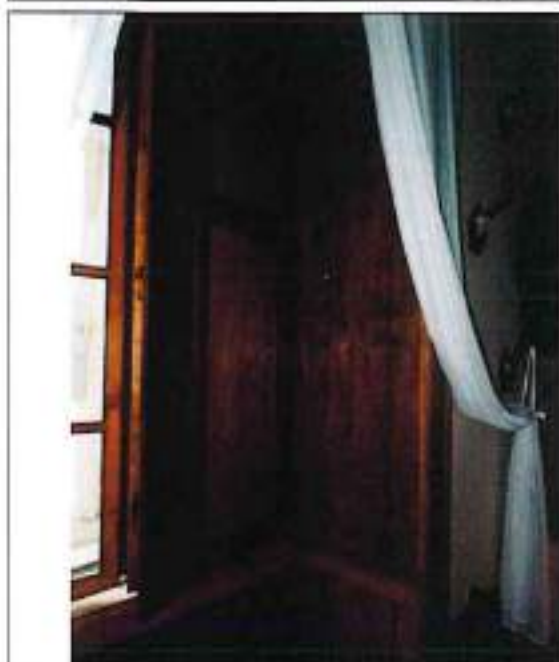
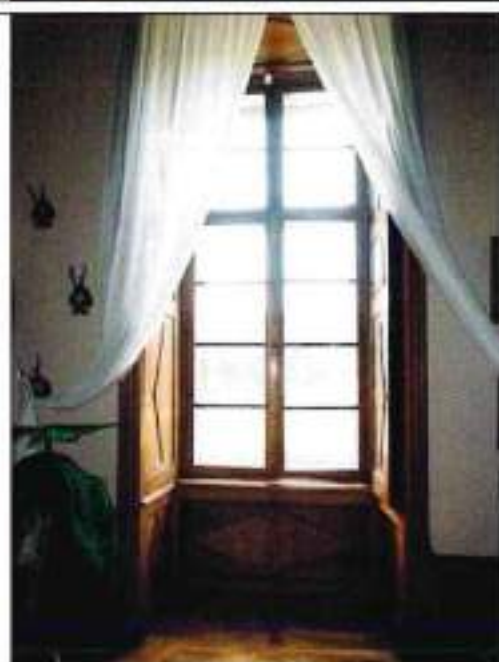
Popis dokumentace:  
6-9) Okno a detaily technického provedení  
10) Fragment tapet zachovaný za lambrínou

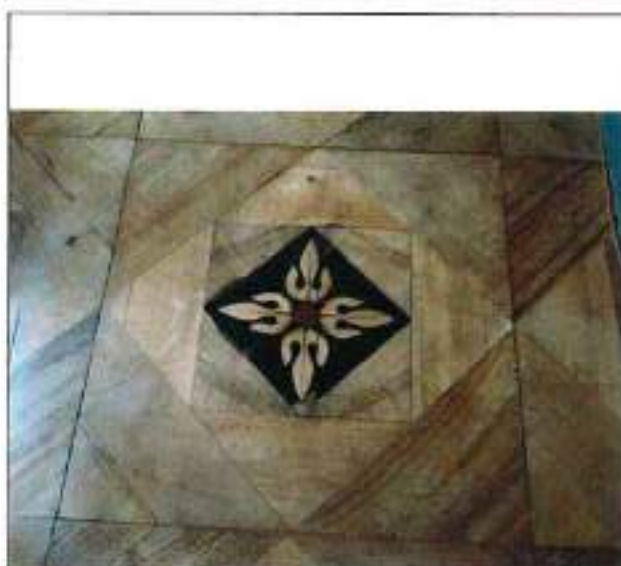
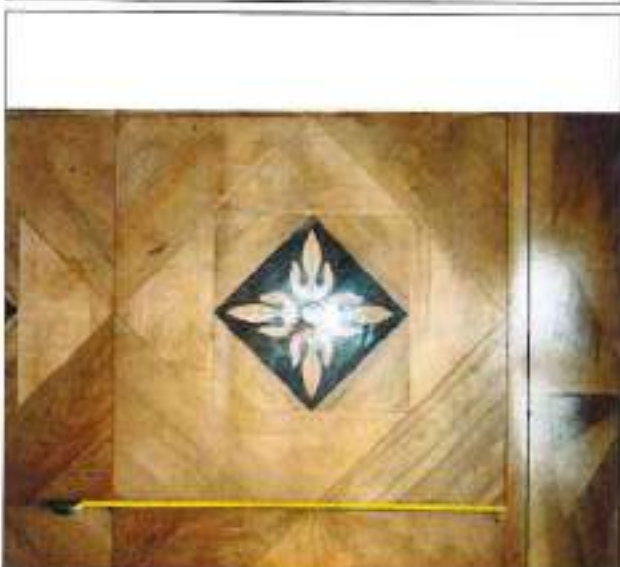
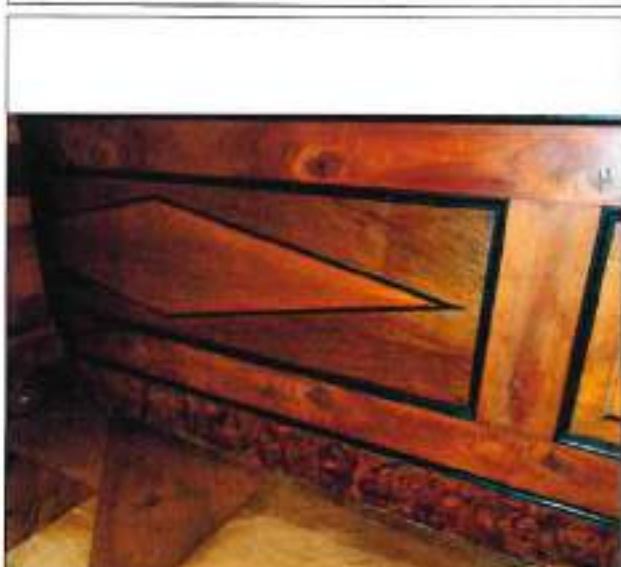
**parkety** - Složeny ze šablon o šířce 94,5 cm. Povrch výrazně mechanicky poškozen, konstrukce narušená, zejména v ose průchodu enfiládou.

Popis dokumentace:  
11) dtto  
12-14) Parkety a labríny  
15) Stratigrafie stěn

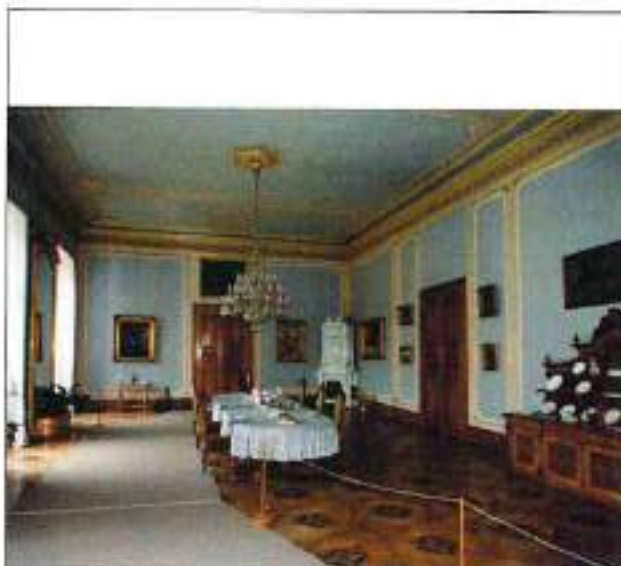
1

- 1) Celek
- 2-3) Dveře
- 4) Dveře s látkovým potahem
- 5) Prosklené dveře vedoucí do rotundy

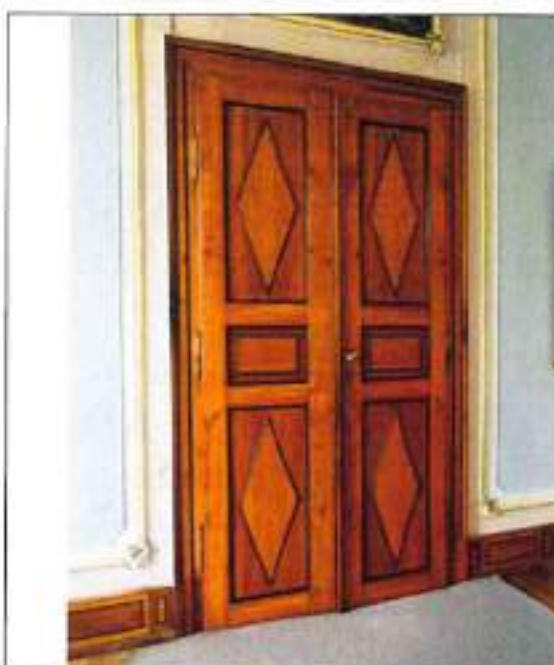
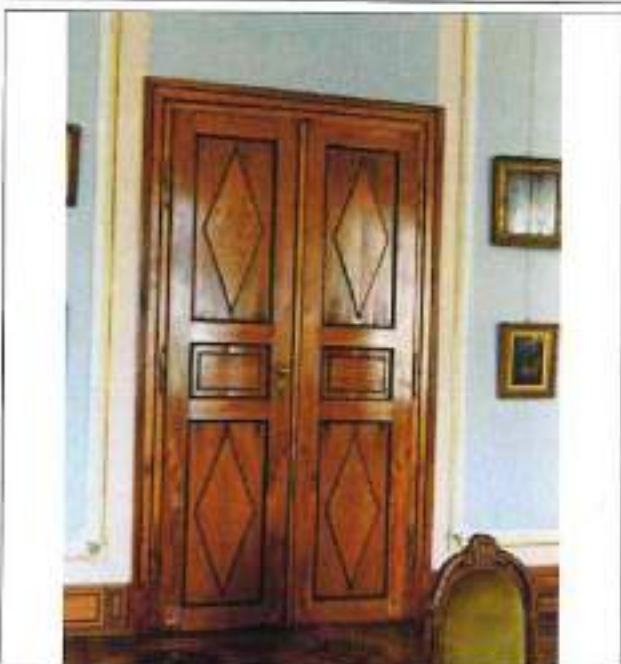
výplně dveří - Poškozeny povrchové úpravy, dýhování a kování.

návrh obnovy: viz k text k jednotlivým materiálům v záměru restaurování

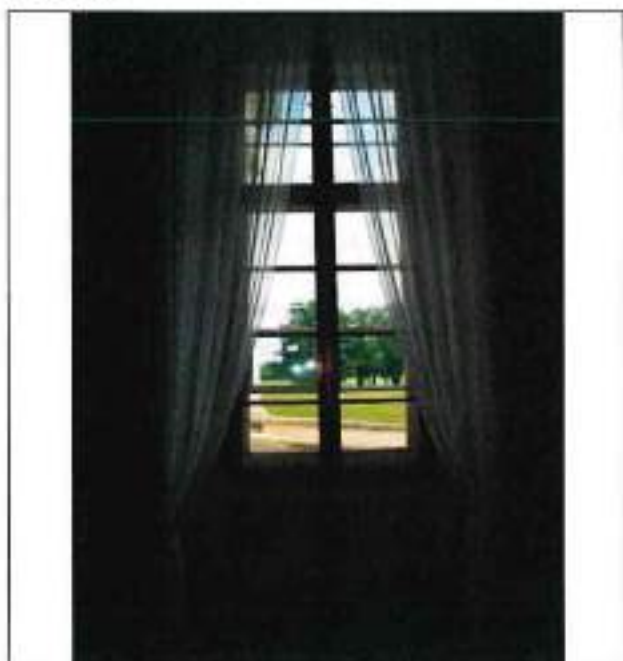
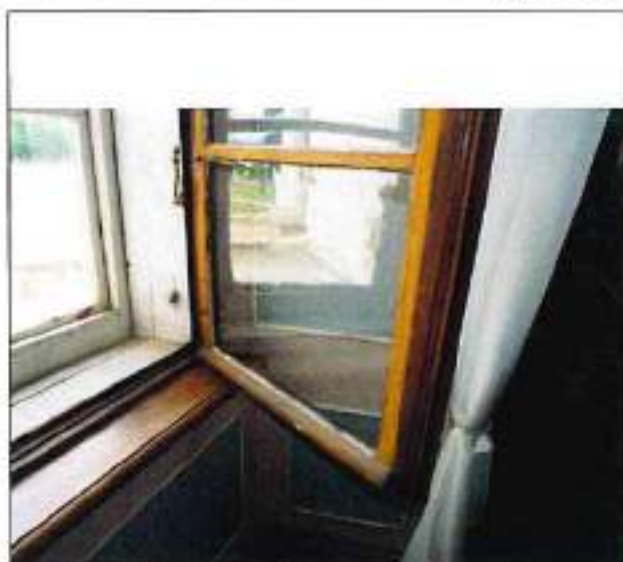
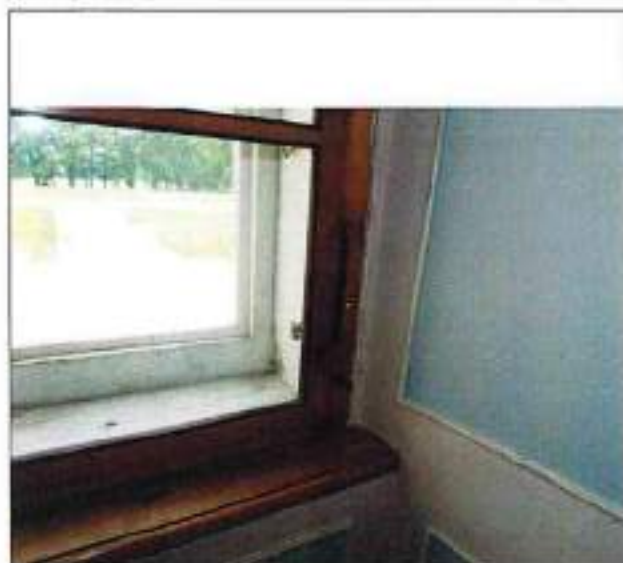
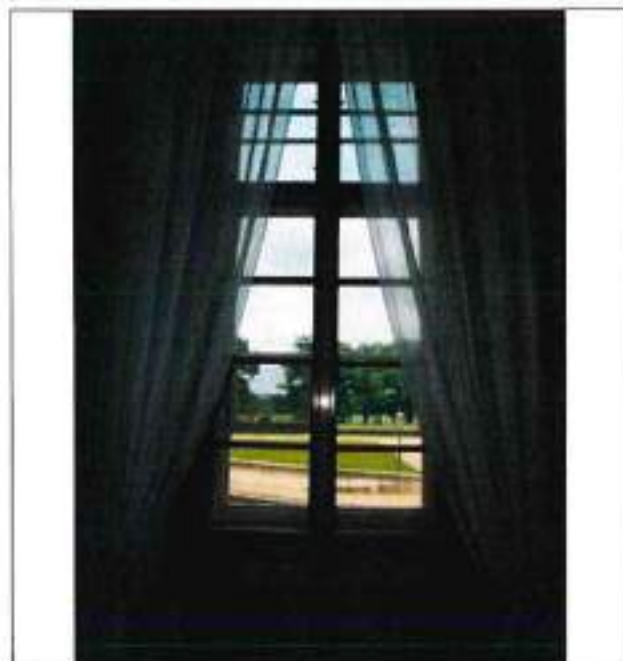
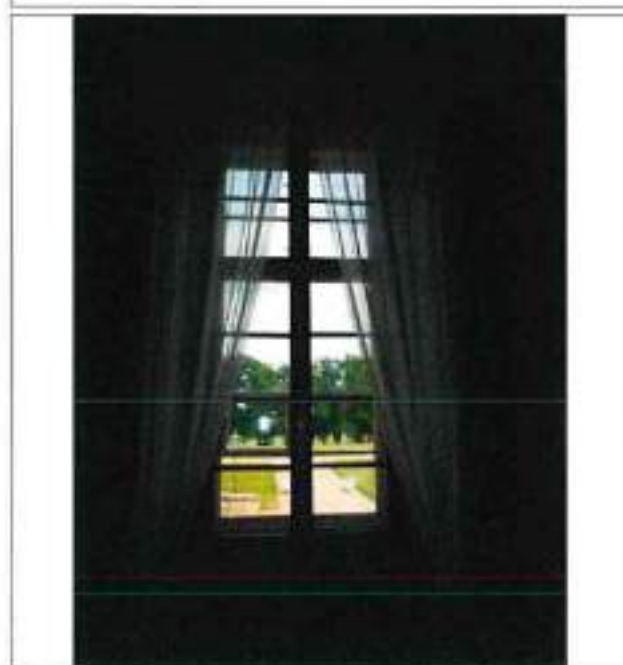
výplně oken - Povrchová úprava vnější strany provedena v hnědém nátěru. Okno druhotně upravováno. Vnitřní křídlo v havarijním stavu. Chybí část kování - klíčky, okenní rámy mechanicky poškozeny, okno nedovírá, použito dodatečných prvků k uzavření okna. Zajišťovací háky korodované. Vnější křídla novodobá.

Popis dokumentace:  
6-10) Okna a detaily konstrukcí

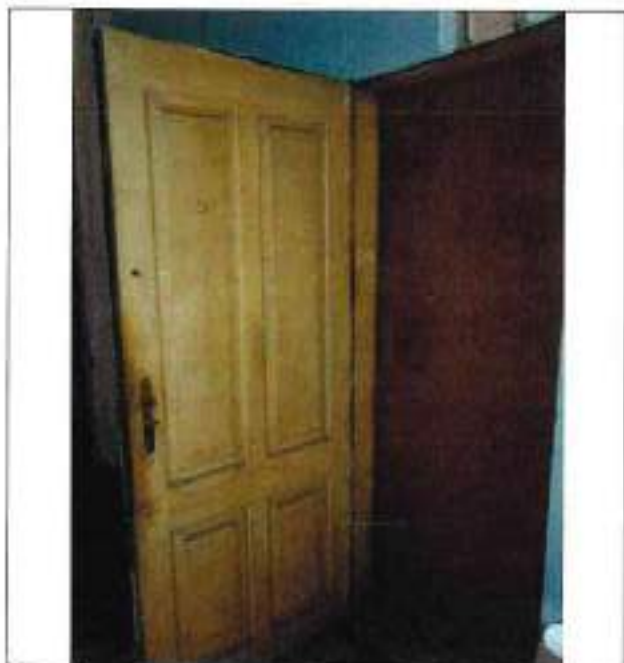
11

Popis dokumentace:  
11) Dveře do obslužných prostor  
12-13) Parkety  
14) Starší výmalba dochovaná za obložkami  
dveří do rotundy  
15) Stratigrafie stěn

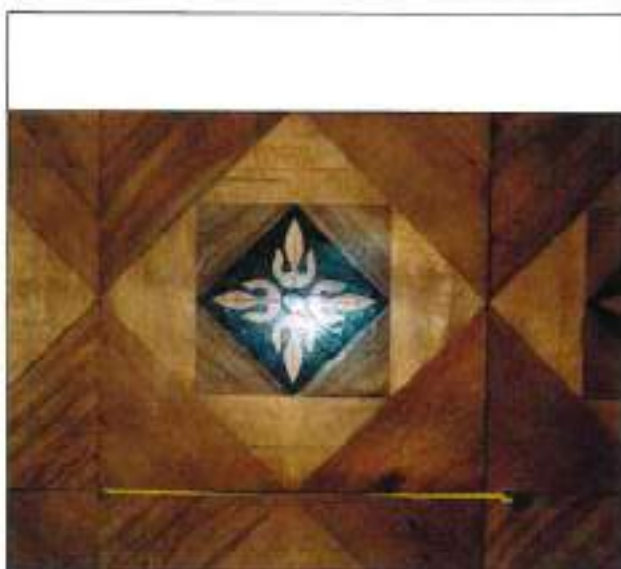
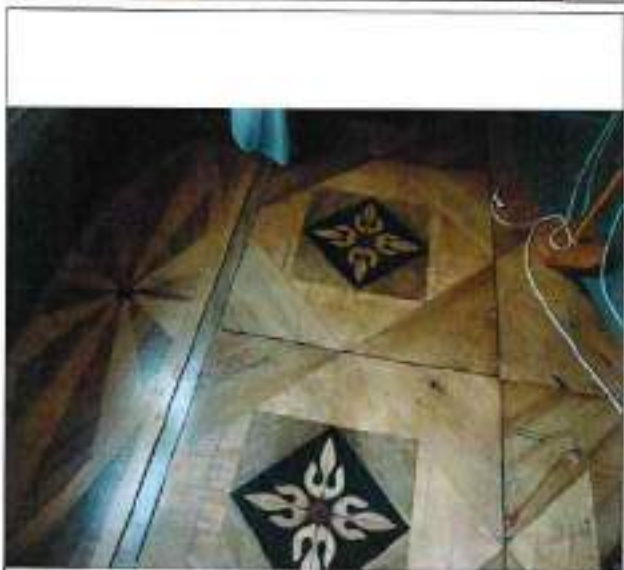
parkety - Složeny ze šablon o šířce 94,5 cm. Povrch rozsáhle mechanicky narušen, konstrukce poškozená, zejména v ose průchodu enfiládou.

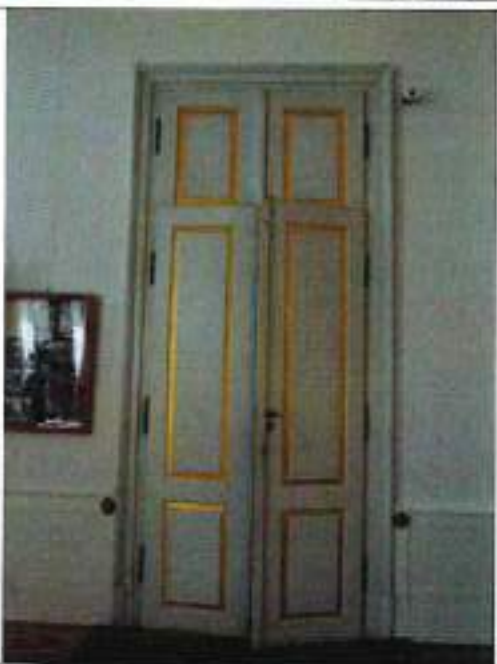
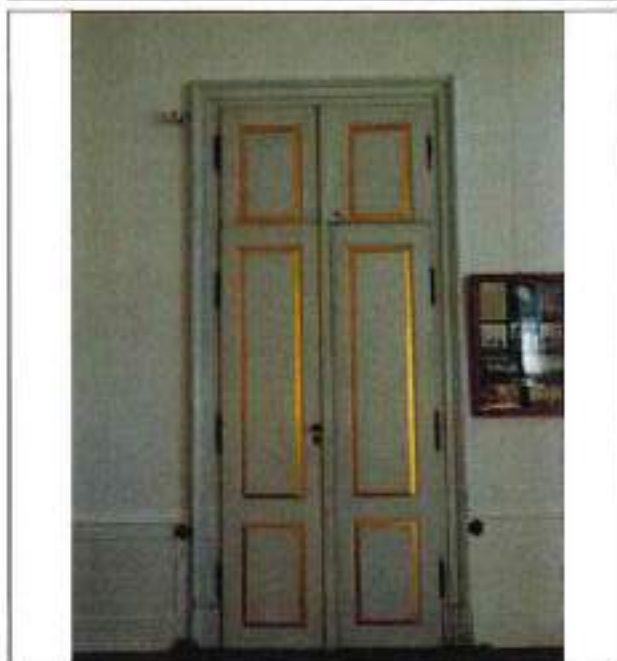
výplně dveří - Mechanická poškození, včetně kování, zlacení, chybí část zlacených řezeb, apod.

- 1) Vrchol klenby
- 2) Západní strana
- 3) Dveře enfilády
- 4-5) Detail kování

Popis dokumentace:  
6) Detail kování  
7) Dveře do rotundy  
8) Štuková výzdoba supraporty  
9) Dveře enfilády  
10) Okno

návrh obnovy: viz k text k jednotlivým materiálům v záměru restaurování

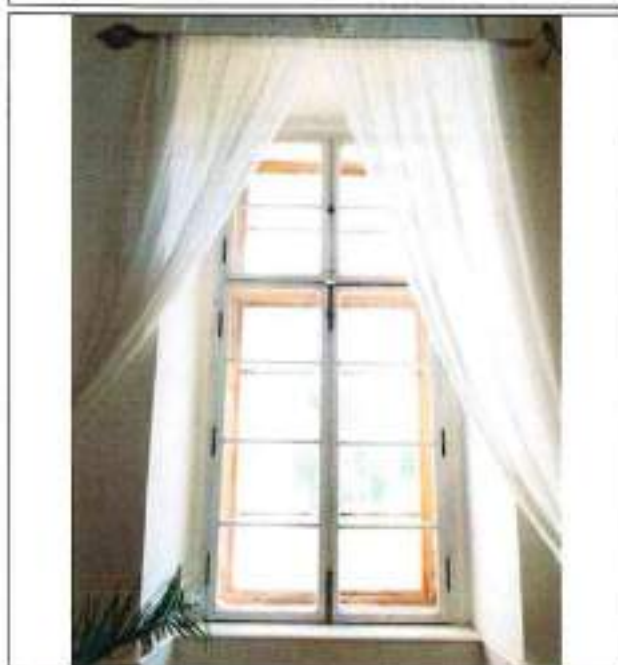
10

výplně oken - Povrchová úprava vnější strany provedena v bílém nátěru. Okna druhotně upravována. Vnitřní křídla v havarijním stavu. Chybí část kování - klíčky, okenní rámy mechanicky poškozeny, okno nedovírá, použito dodatečných prvků k uzavření okna. Zajišťovací háky korodované. Vnější křídla novodobá.

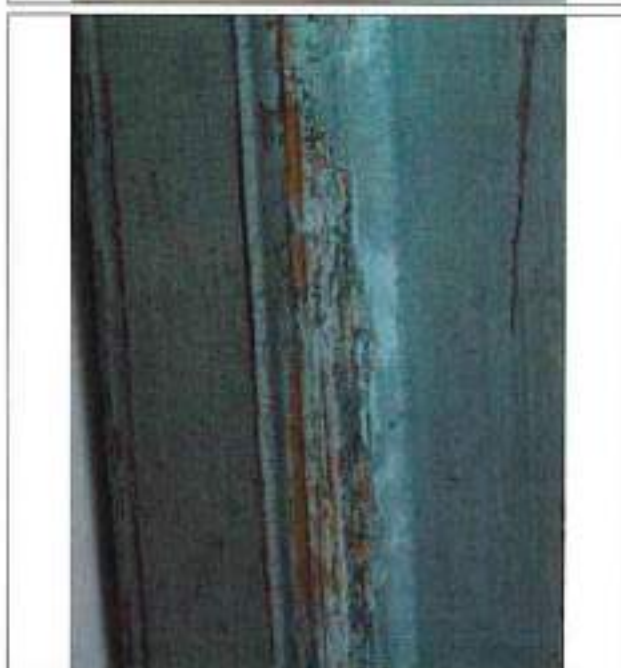
14

14) Historické povrchové úpravy okna

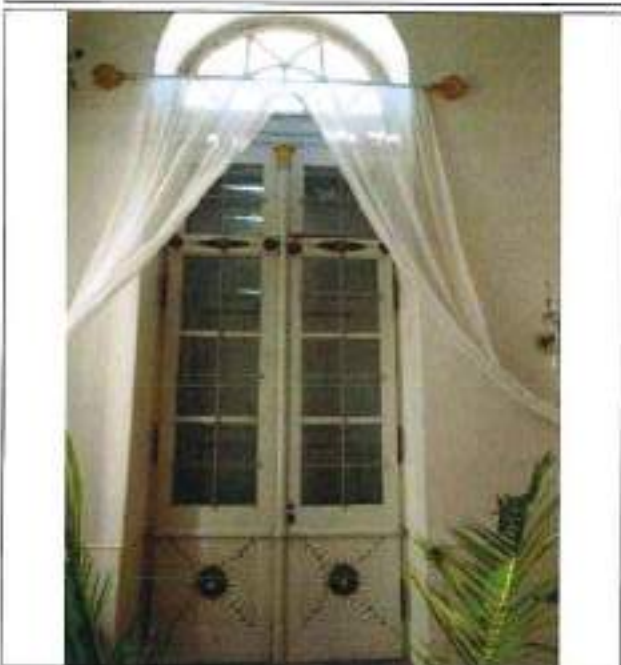
15

15) Dveře do parku

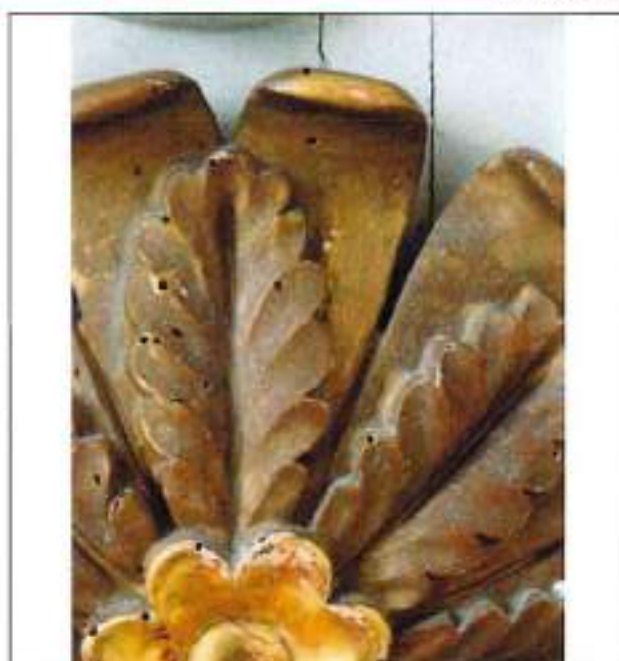
17

17) Detail zlacené řezby na dveřích do parku

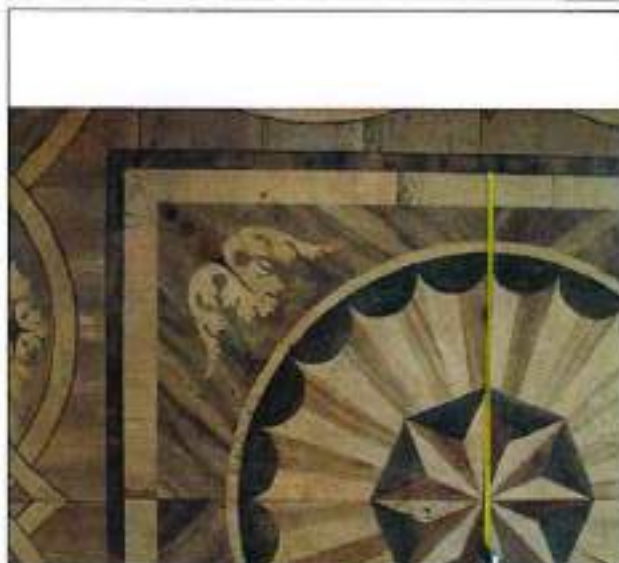
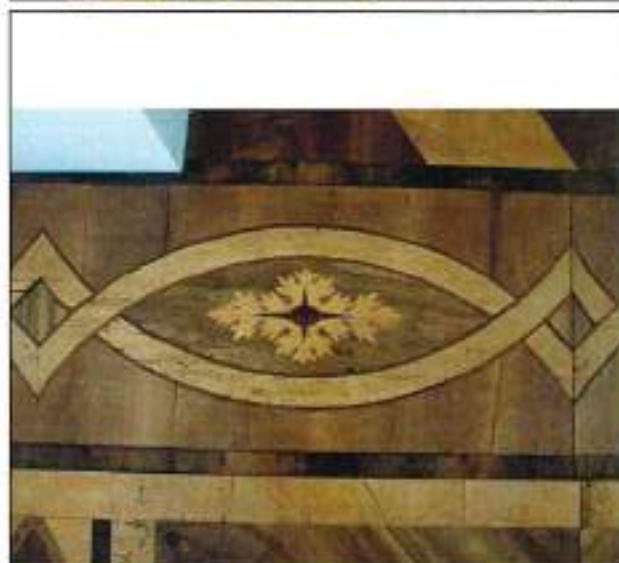
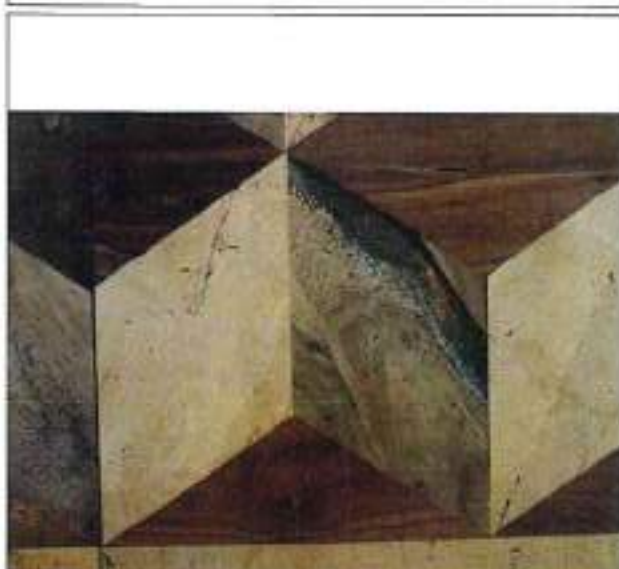
18-20) Detaily intarzovaných parket

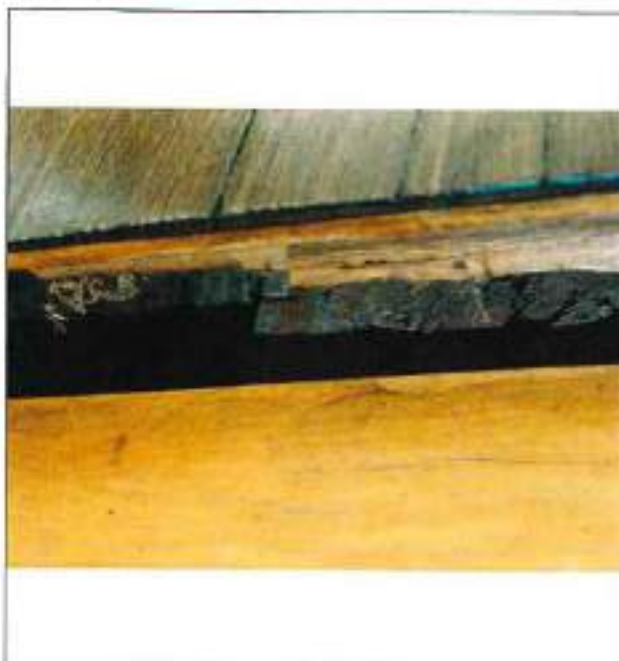
21

parkety - Povrch rozsáhle mechanicky poškozen, konstrukce narušená, zejména u průchoďů.

21) Detail poškození parket

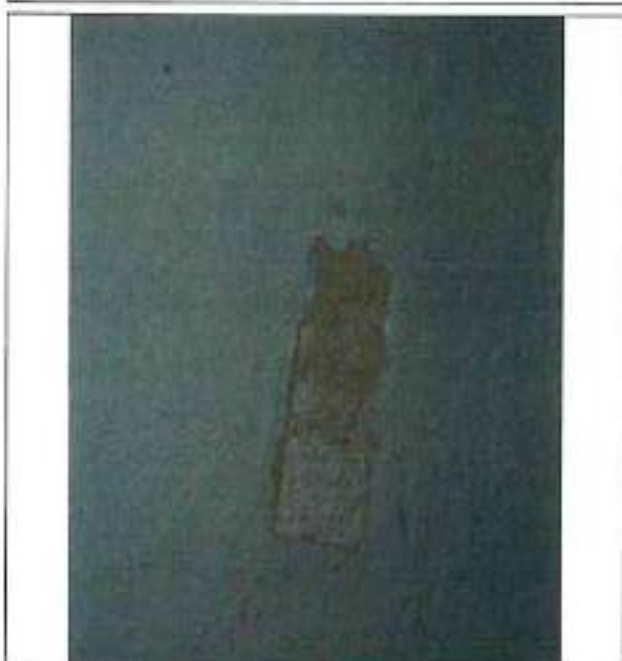
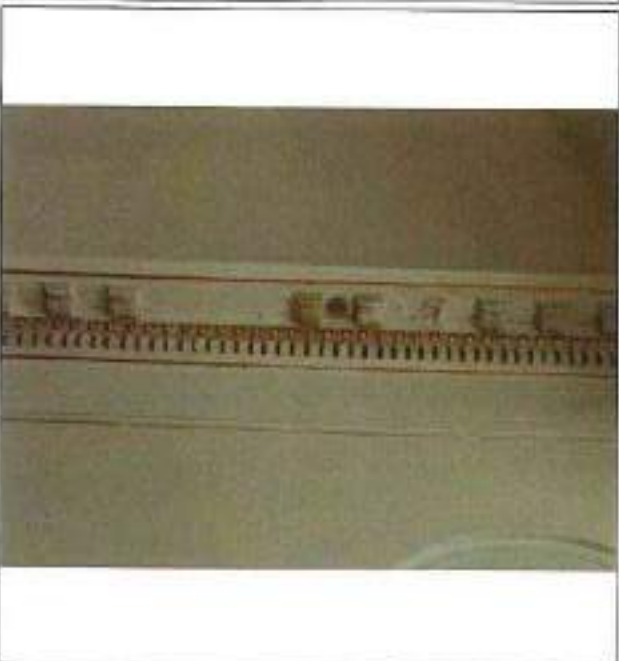
23- 24) Stratigrafie na stěnách

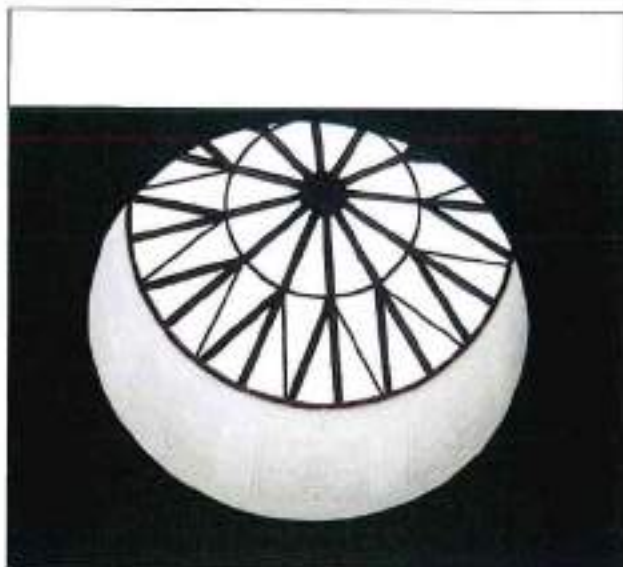
1

- 1) Lucerna
- 2) Malba koně v zrcadle nadedveřní
- 3-5) Dveře

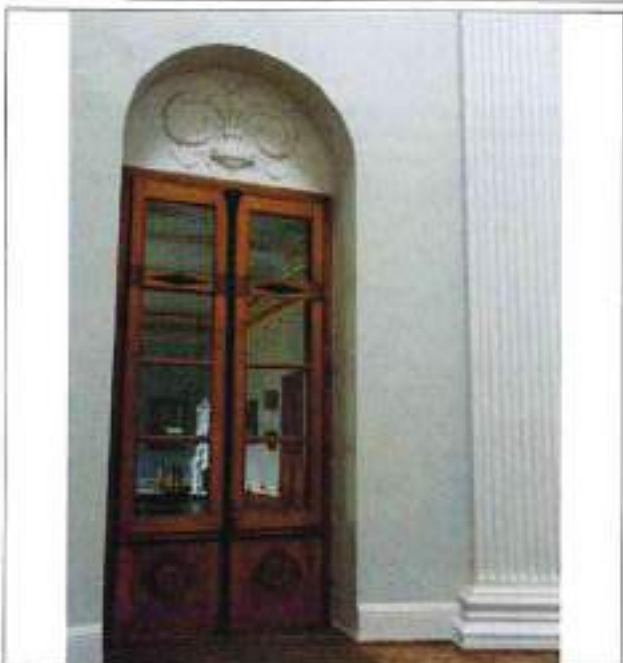
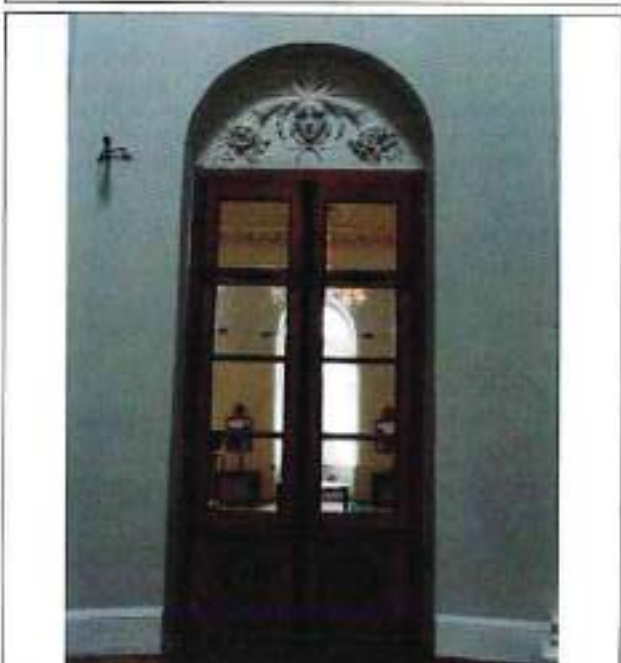
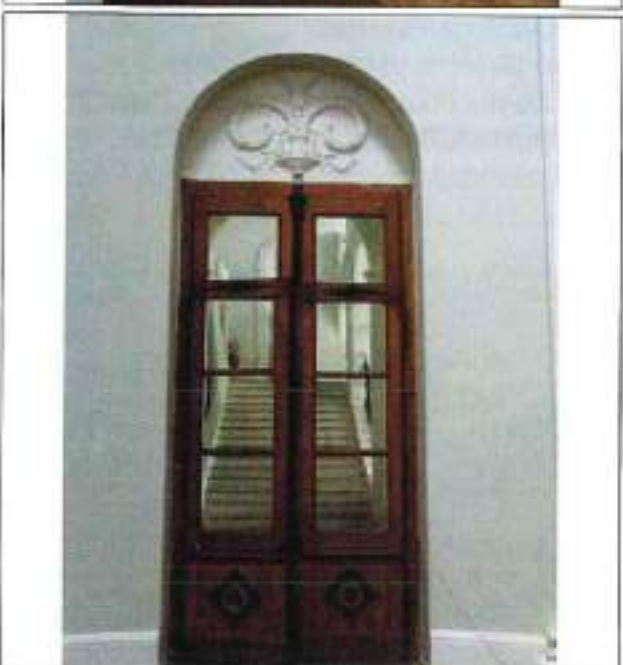
**výplně dveří** - Mechanická poškození povrchových úprav, konstrukční poškození, chybí řezby, nutná repase kování

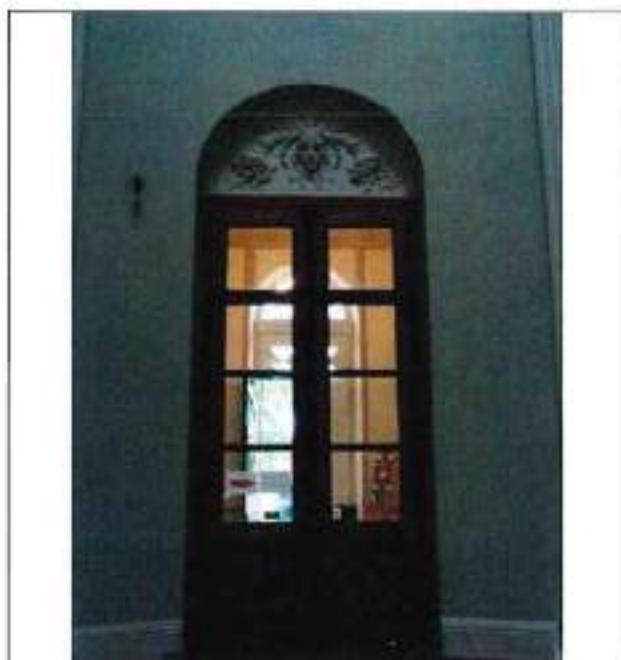
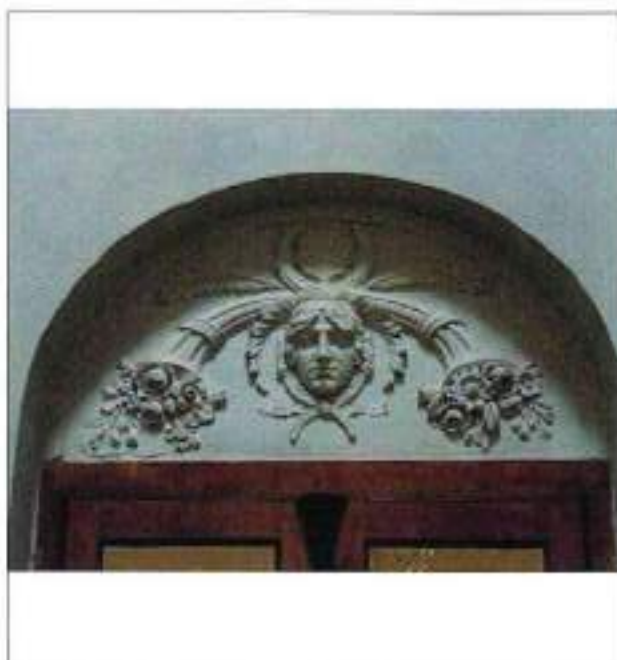
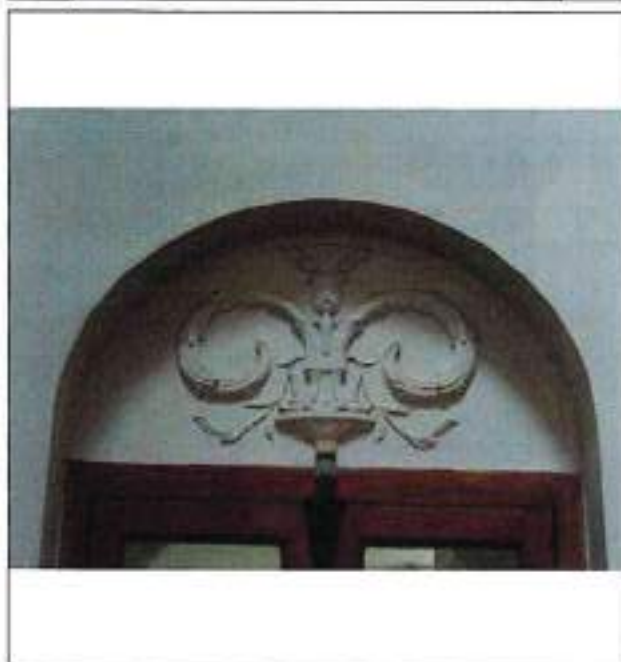
Popis dokumentace:  
6-8) Dveře a detaily supraport  
9) Sonda do omítky, starší vrstva za cca 1  
cm silným štukem  
10) Parkety

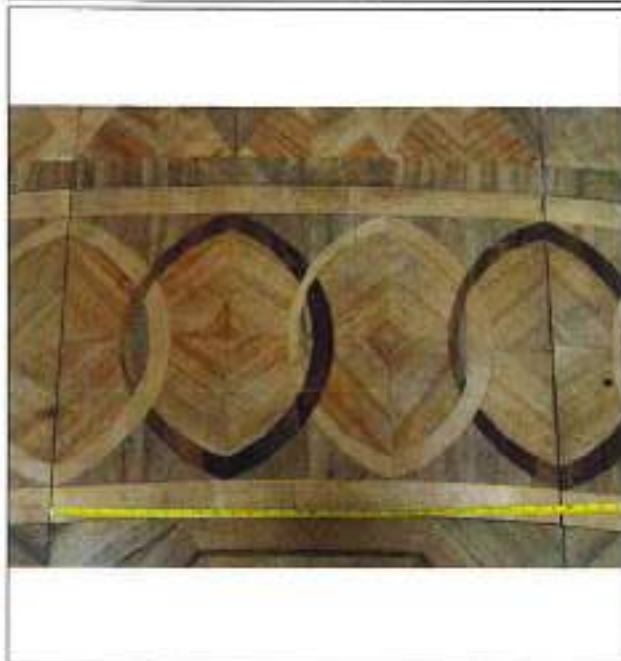
10

**parkety** - Složeny ze šablon, které se postupně zmenšují do centrálního kruhu. Povrch rozsáhle mechanicky poškozen, konstrukce narušená, uvolněné dýhování.

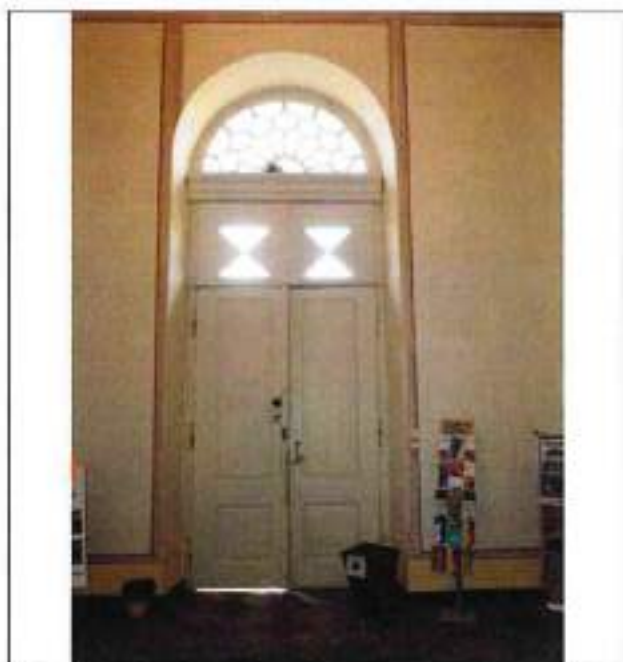
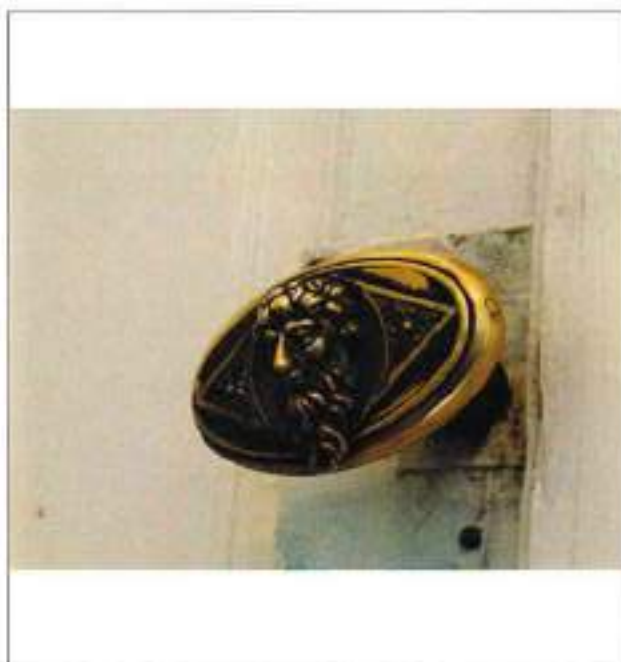
výplně dveří - Mechanická a konstrukční poškození, včetně kování a povrchových úprav

1-2) Hlavní vstup

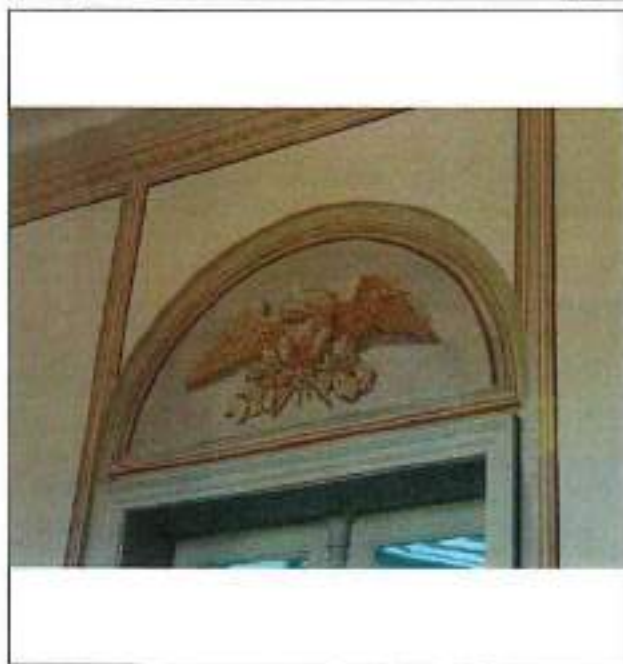
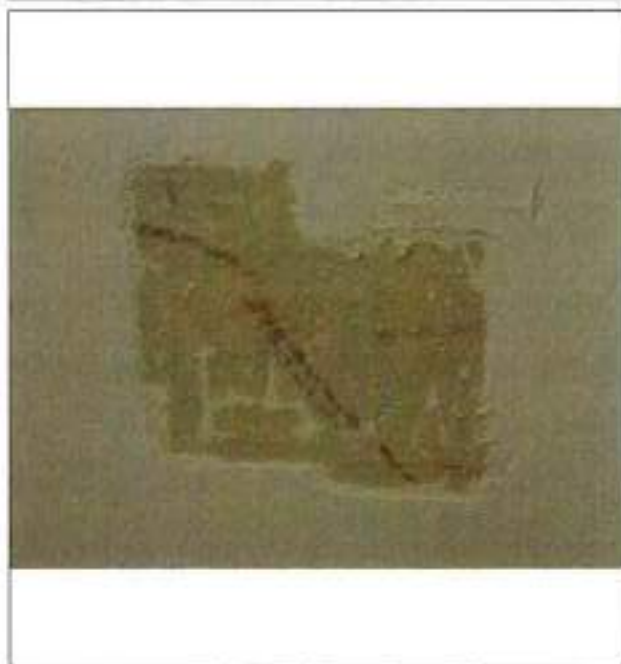
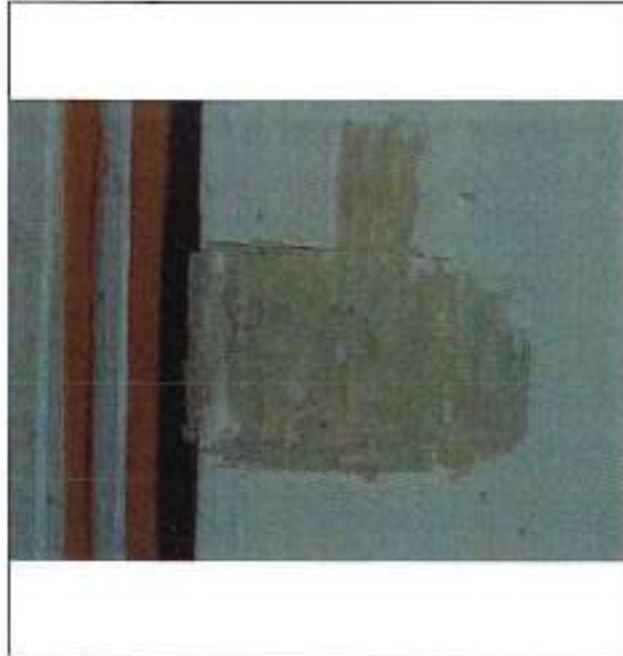
3-5) Malba včetně nálezu iluzivního  
mramorování ploch

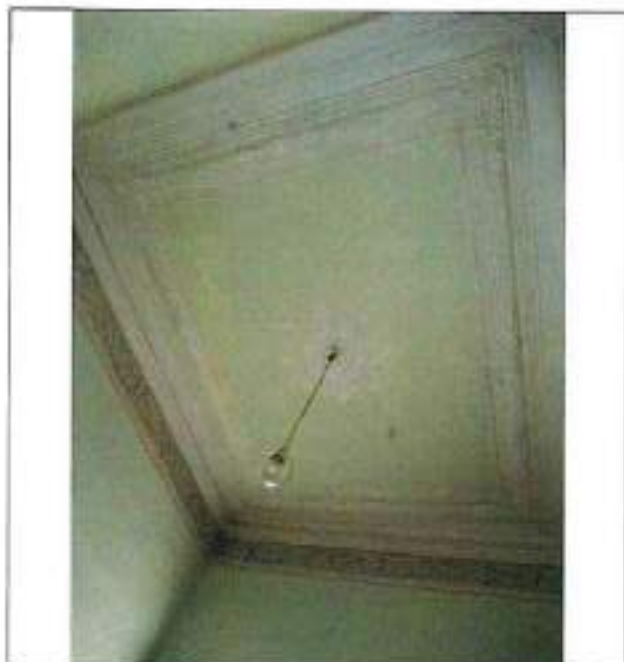
1

**povrchové úpravy stěn** - Malba poškozená, neodborné zásahy a druhotné úpravy včetně nevhodných retuší. Omítka stropu na rákosovém podhledu popraskaná.

- 1) Strop
- 2) Dveře do vstupní prostory
- 3) Parkety
- 4-5) Stratigrafie stěn

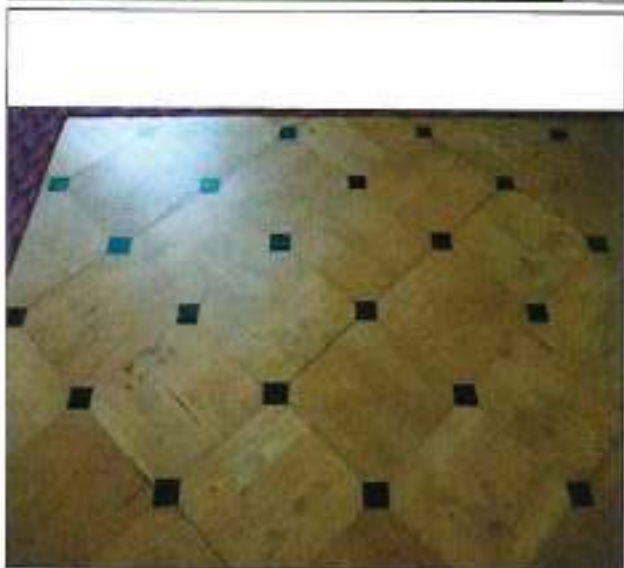
3

**parkety** - Bez výrazného poškození.

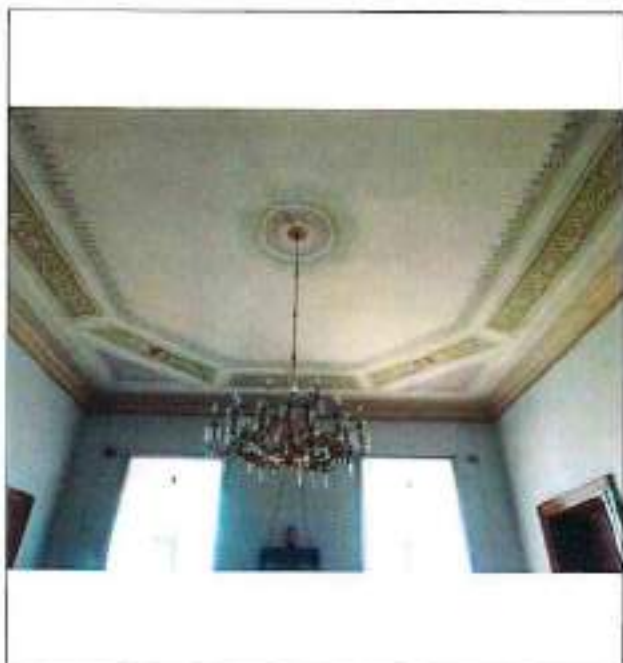
1

povrchové úpravy stěn - Malba poškozená, neobdobné zásahy a druhotné úpravy včetně nevhodných retuší. Omítka stropu na rákosovém podhledu popraskaná.

1) Malba stropu
