# **Zámek Kačina**

## **Pasportizace Restaurátorský záměr**

**2015**

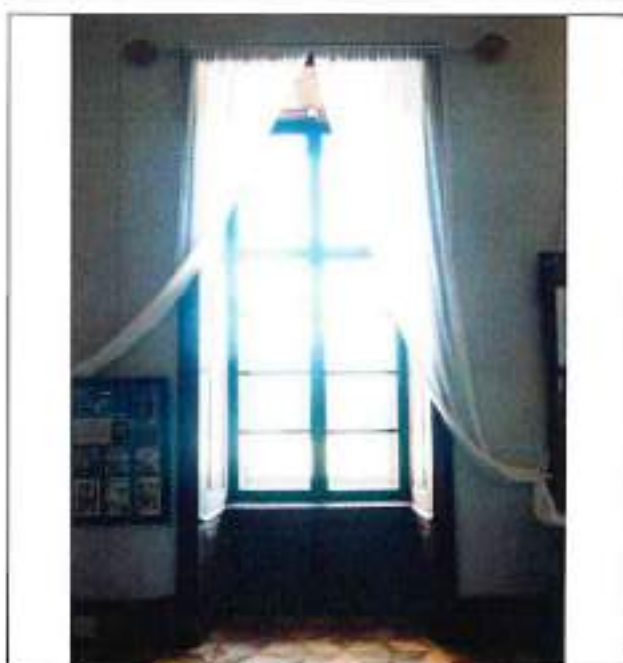
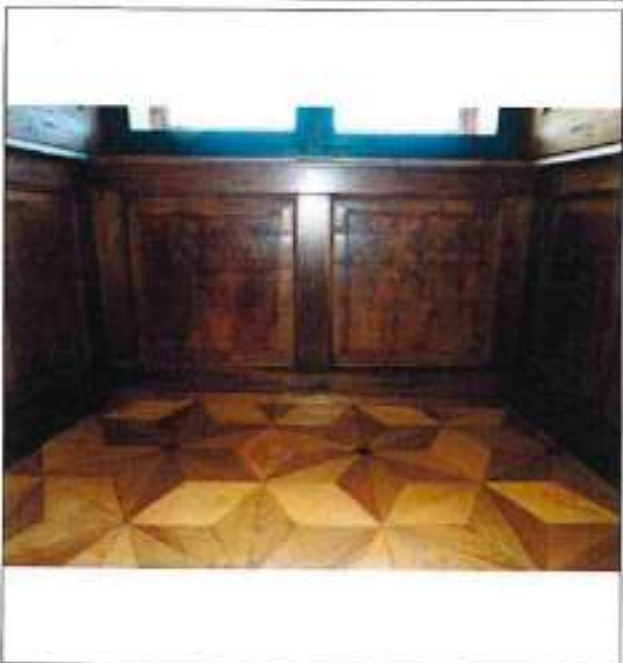
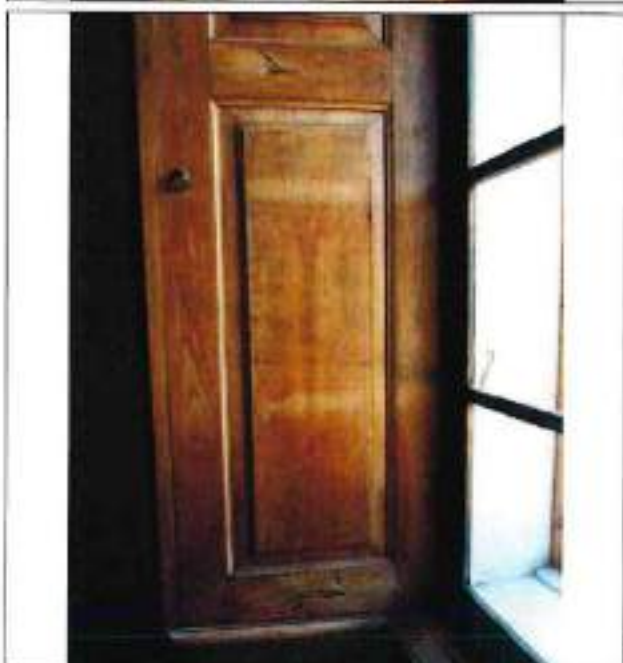
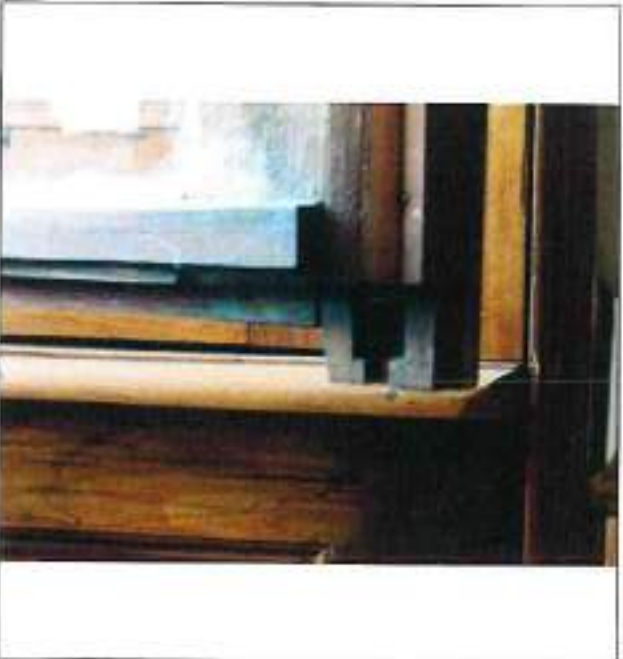
výplně oken - Vnitřní křídla navazují na obložení špalety okna a osazení vnitřních okenic. Povrchová úprava vnější strany provedena v hnědém nátěru. Okno druhotně upravováno, změněn tvar okapnice. Vnitřní křídlo v havarijním stavu. Chybí část kování - klíčky, okenní rámy mechanicky poškozeny, okno nedovírá, použito dodatečných prvků k uzavření okna. Zajišťovací háky korodované. Vnější křídla novodobá.

2-5) Okno a jeho detaily

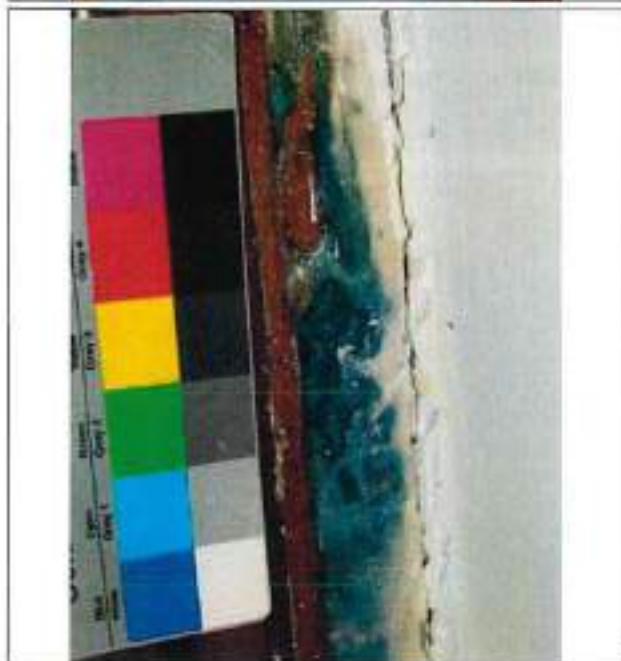
10

10) Fragment tapety zachované na liště dveří

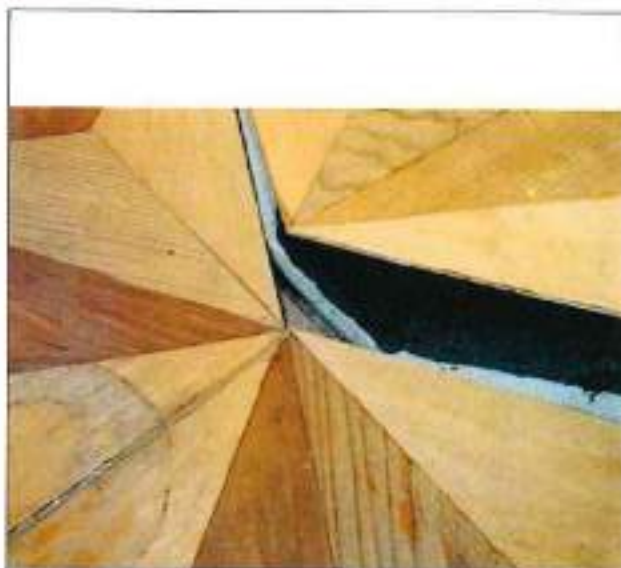
11

- 11) Nové parkety
- 12) Detail nevhodné úpravy lambríny
- 13) Původní parketová šablona
- 14) Nové parkety v návaznosti na historické
- 15) Detail poškození stropu

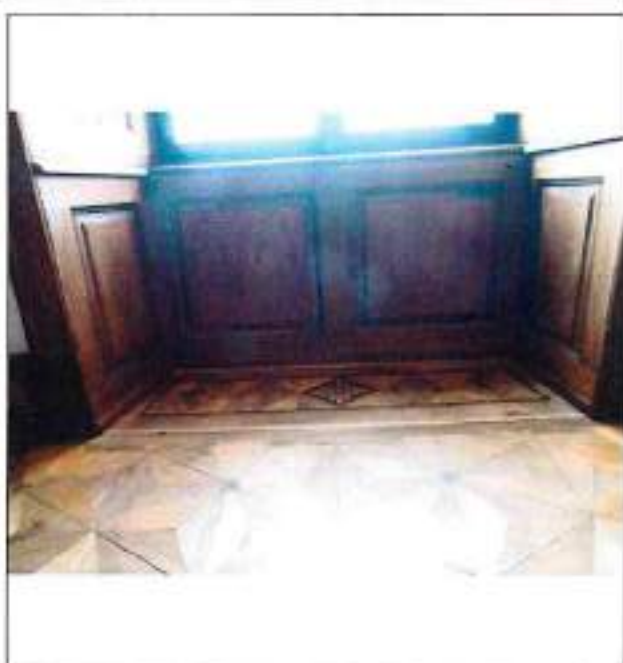
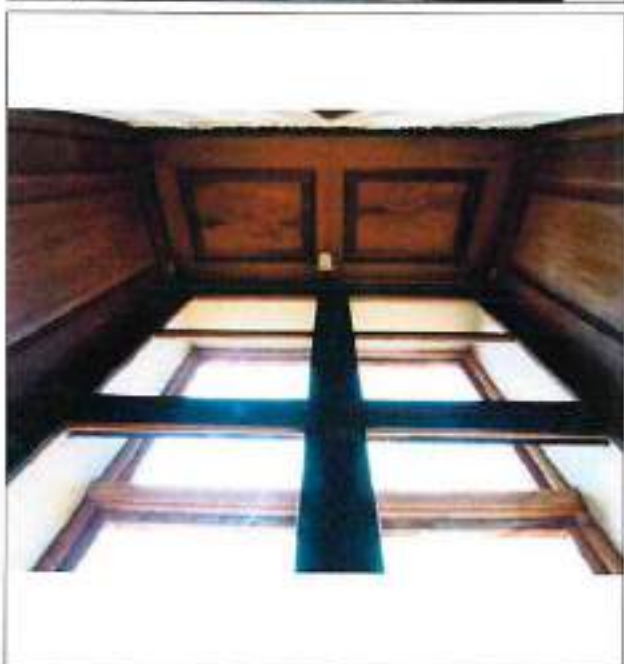
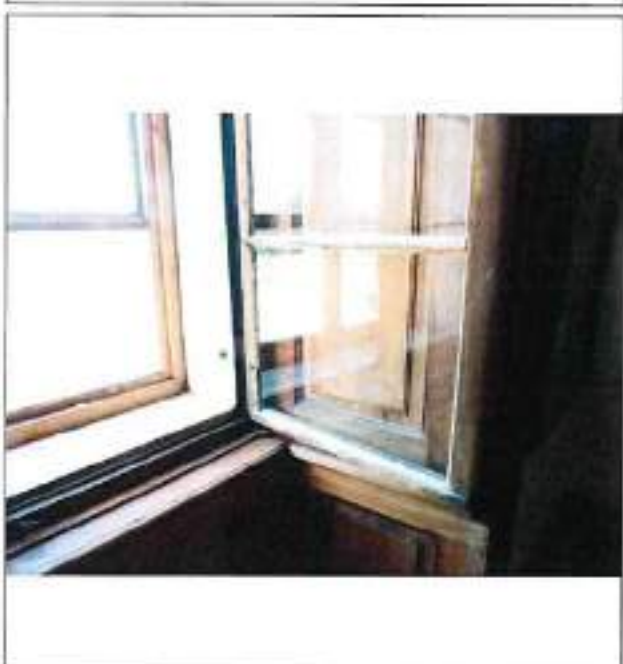
Chybí část kování - klíčky, okenní rámy mechanicky poškozeny, okno nedovírá, použito dodatečných prvků k uzavření okna. Zajišťovací háky korodované. Vnější křídla novodobá.

2-4) Detaily okna

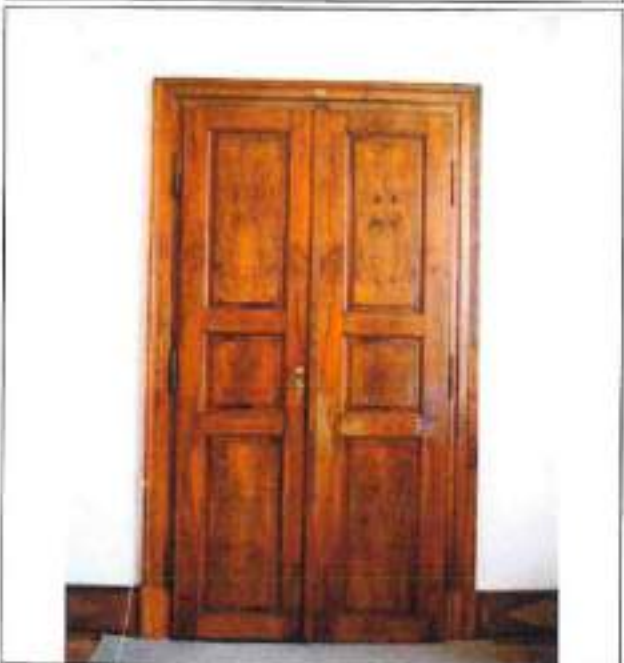
5

výplně dveří - Dveře rámové konstrukce opatřeny tapetou a povrchovou úpravou v barvě stěny, malba i tapeta výrazně poškozeny. Dveře enfilády poškozeny lokálně mechanicky, nevhodné lakování.

5) Dveře enfilády

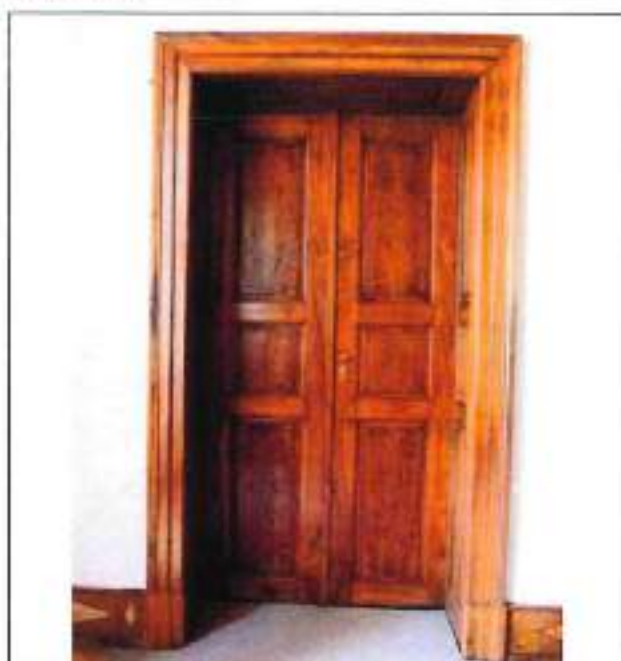
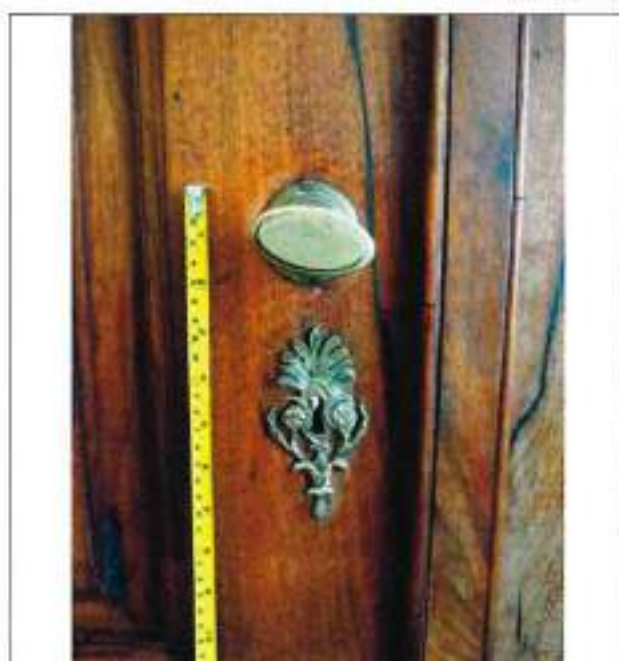
Popis dokumentace:  
6-7) Dveře enfilády s detailem kování  
8) Podokenní šablona parekt  
9) Lambrína  
10) Detail parkety

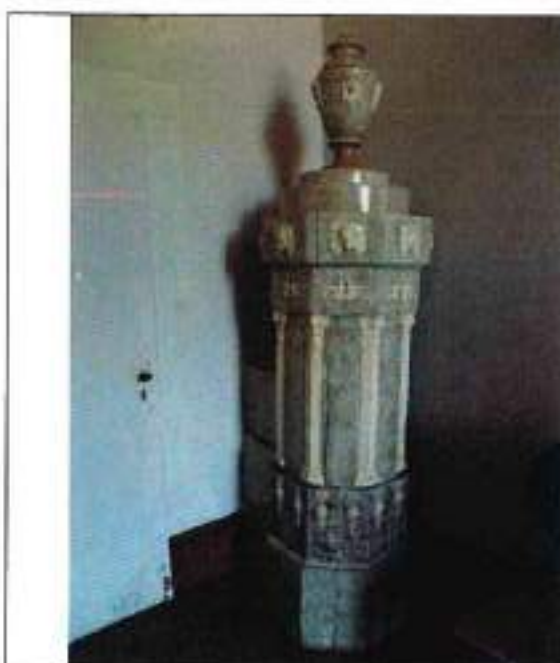
12

kamna - Rozpraskané kachle, poškozená glazura, uvolněné spáry.

- 11) Dveře do č. 129
- 12) Kachlová kamna
- 13) Detail výmalby stropu
- 14) Stratigrafie stěn
- 15) Stratigrafie stěn

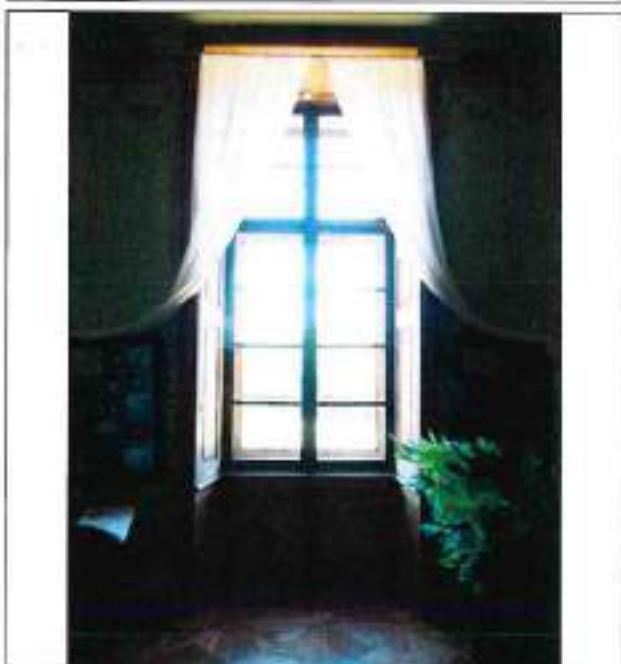
3

výplně oken - Vnitřní křídla navazují na obložení špalety okna a osazení vnitřních okenic. Povrchová úprava vnější strany provedena v hnědém nátěru. Okno druhotně upravováno, změněn tvar okapnice. Vnitřní křídlo v havarijním stavu. Chybí část kování - klíčky, okenní rámy mechanicky poškozeny, okno nedovírá, použito dodatečných prvků k uzavření okna. Zajišťovací háky korodované. Vnější křídla novodobá.

Popis dokumentace:  
1) Malba nad dveřmi  
2) Detail vzoru malby na stěně  
3) Okno  
4) Parapetní plocha  
5) Detail druhotně upravené okapnice

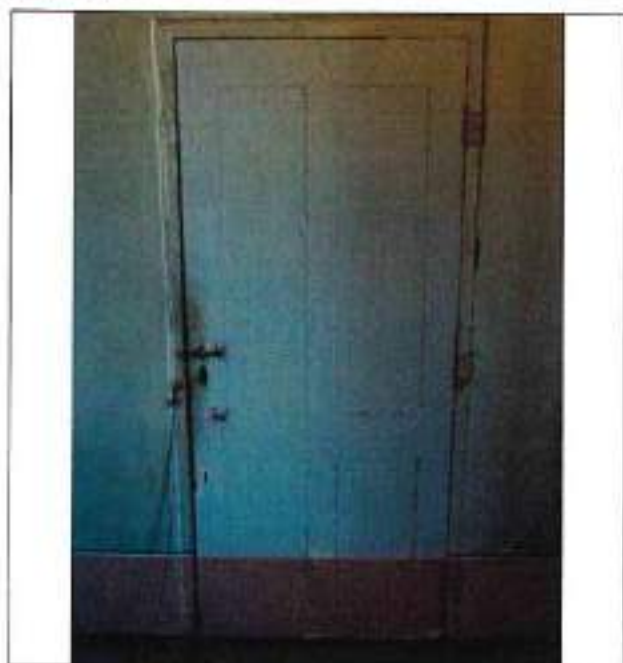
6

výplně dveří - K m.č. 124. Dveře rámové konstrukce opatřeny tapetou a povrchovou úpravou v barvě stěny, malba i tapeta výrazně poškozeny. Z druhé strany dveře opatřeny fládreem, který je na obložkách i křídle mechanicky poškozen. K m.č. 130. Tapeta dveří poškozena podobně jako u předešlých, chybí klika a štítek kování.

- 6) Dveře s látkovým potahem a malbou
- 7) Detail kování a poškození výmalby
- 8) Dveře enfilády
- 9) Dveře s látkovým potahem
- 10) Kachlová kamna

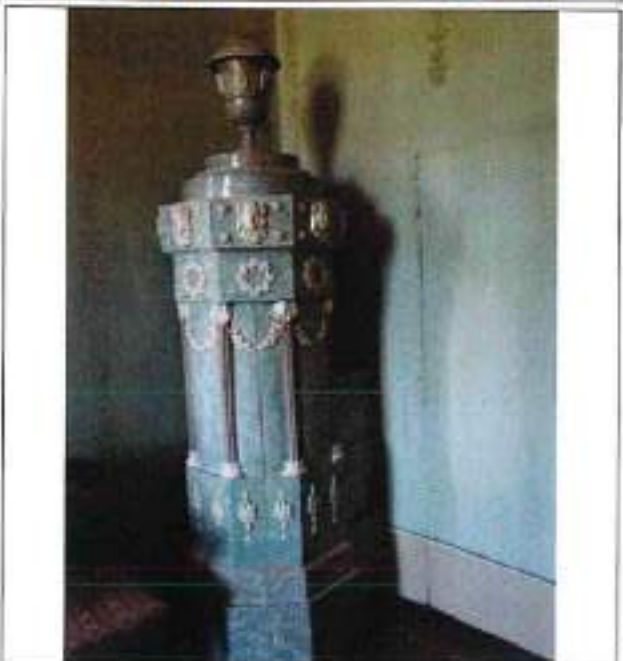
10

kamna - Rozpraskané kachle, poškozená glazura, uvolněné spáry.

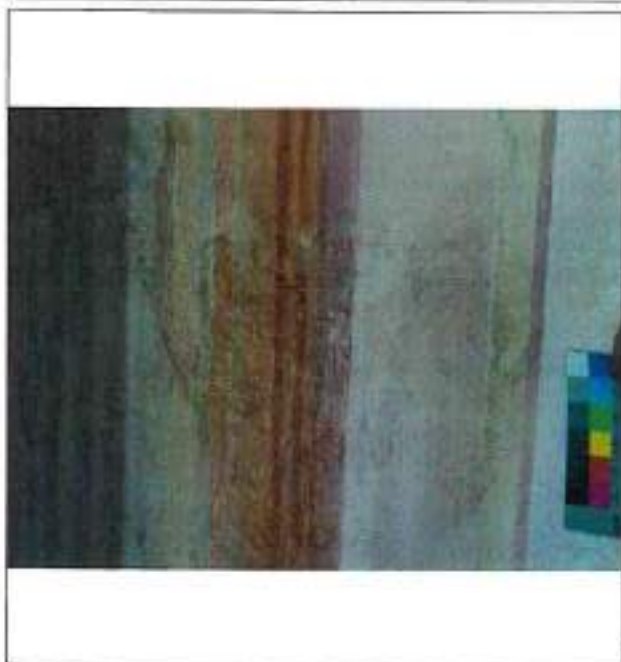
2

- 1) Výmalba stropu
- 2) Dekorace mezi iluzivními sloupy
- 3) Způsob retuši malby
- 4) Okno
- 5) Parapetní plocha

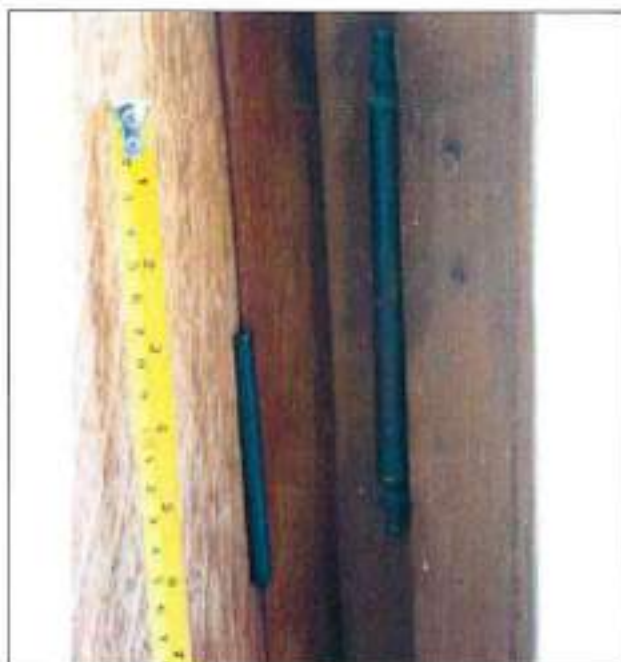
6

Popis dokumentace:  
6) Detaily kování  
7) Okno celek  
8) Špaleta s táflováním  
9) Dveře s látkovým potahem a iluzivní malbou  
10) Dveře do č. 117

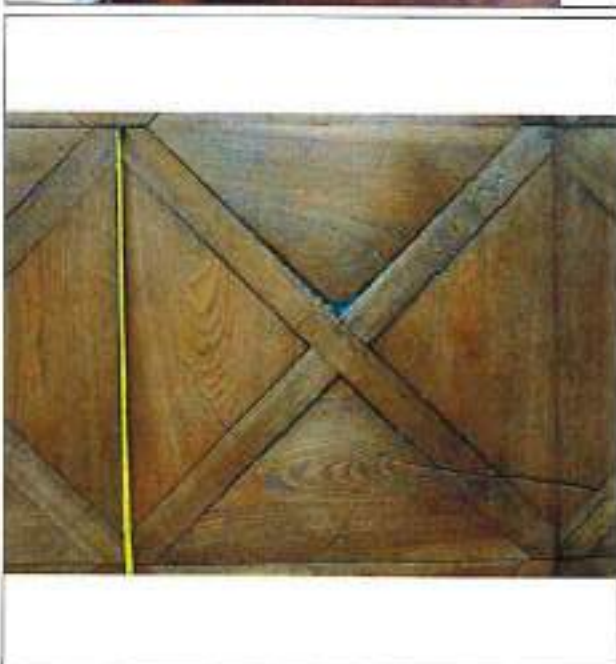
14

parkety - Složeny ze šablon o šířce 62,5 cm. Povrch poškozen mechanicky, konstrukce místy narušená, zejména v ose průchodu enfiládou.

14) Parkety

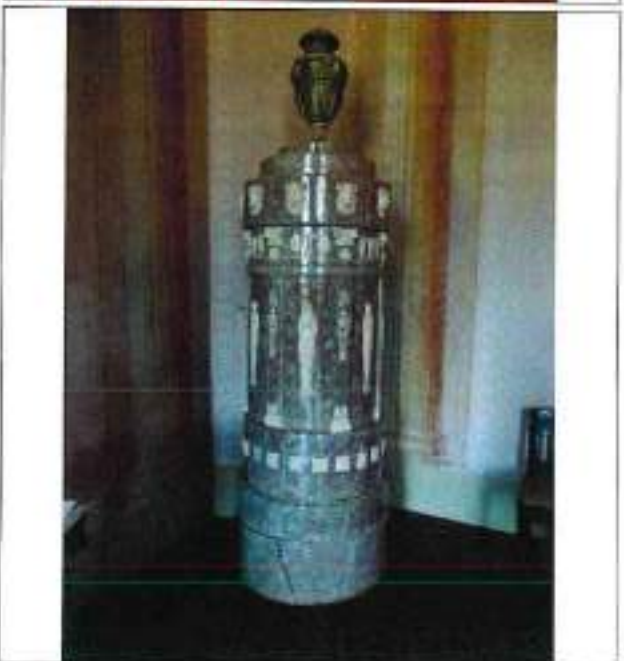
15

kamna - Rozpraskané kachle, poškozená glazura, uvolněné spáry.

15) Kachlová kamna

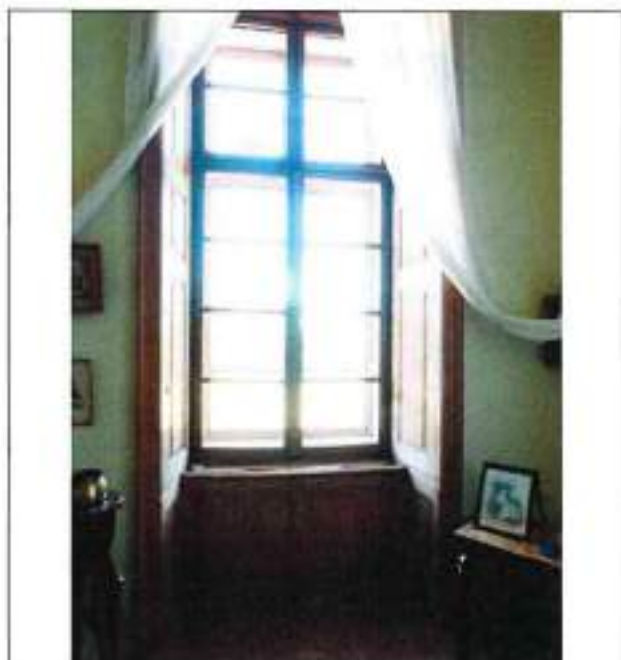
1

**výplně oken** - Vnitřní křídla navazují na obložení špalety okna a osazení vnitřních okenic. Povrchová úprava vnější strany provedena v hnědém nátěru. Okno druhotně upravováno chybí okapnice. Chybí část kování - klíčky, okenní rámy mechanicky poškozeny, okno nedovírá, použito dodatečných prvků k uzavření okna. Zajišťovací háky korodované. Vnější křídla novodobá.

- 1) Okno na západní stranu
- 2-3) Detaily kování
- 4) Stav omítky mezi okenními rámy a kování na vnější straně
- 5) Nejstarší povrchová úprava nalezená na vnější straně vnitřních okenních rámu, viz šipka

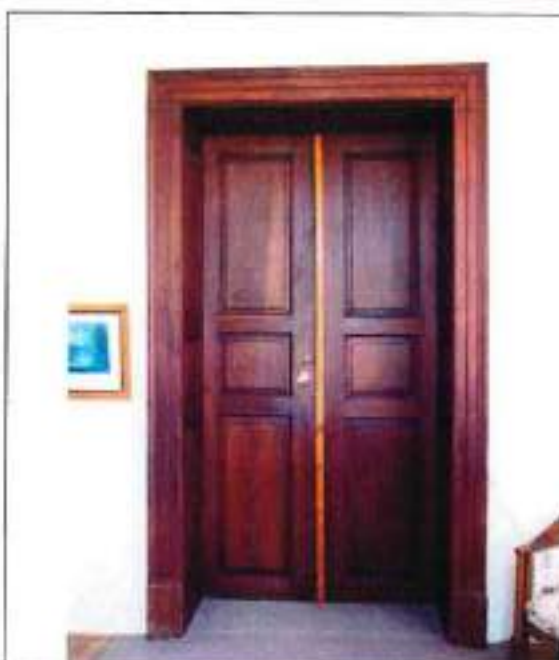
7

Popis dokumentace:  
6) Okno na severní stranu  
7) Dveře do č. 116  
8) Dveře do č. 113  
9) Parkety  
10) Kachlová kamna

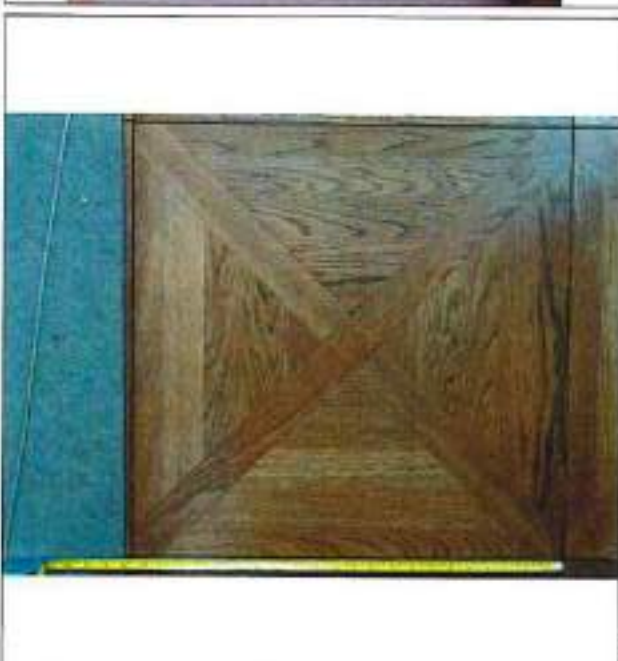
9

**parkety** - Složeny ze šablon o šířce 57,5 cm. Povrch poškozen mechanicky, konstrukce zachovaná.

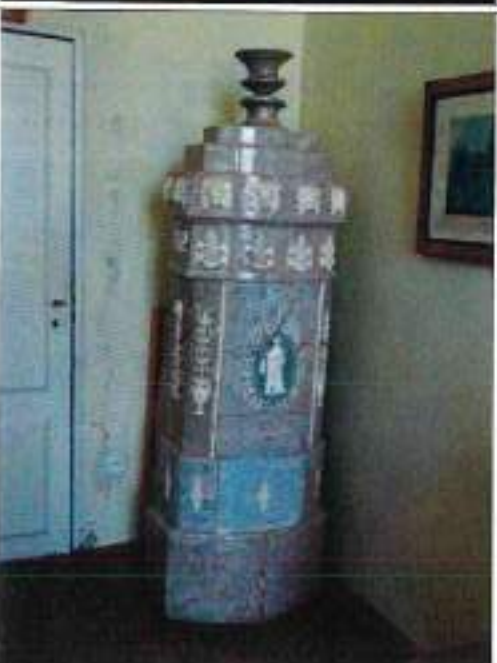
10

**kamna** - Rozpraskané kachle, poškozená glazura, uvolněné spáry, provizorní napojení k příkládacímu otvoru.

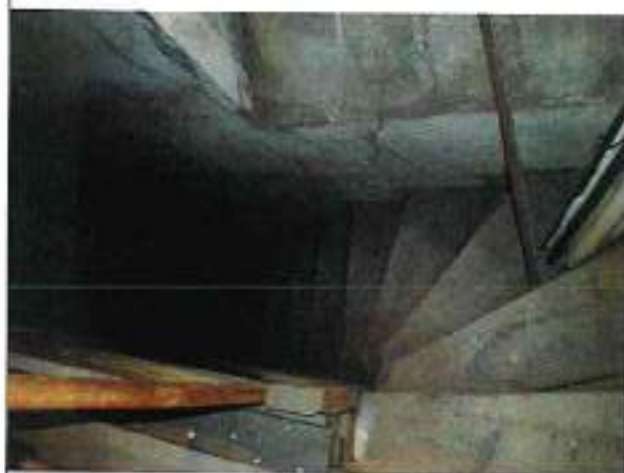
5

**stav:** Vzhledem k tomu, že jde o prostory dlouhodobě nevyužívané, resp. využívané i za původního provozu zámku omezeně a nikdy nesloužily reprezentačním účelům, chybí zde pravidelná údržba a všechny prvky jsou dožilé. Je potřeba provést repasí konstrukčních spojů schodnic a palubové podlahy, provést výměnu dožilých prvků. U výplní otvorů (dveře) zachovat stávající barevnost. Obnovit funkci zámků a kování.

5) Schodišťové těleso

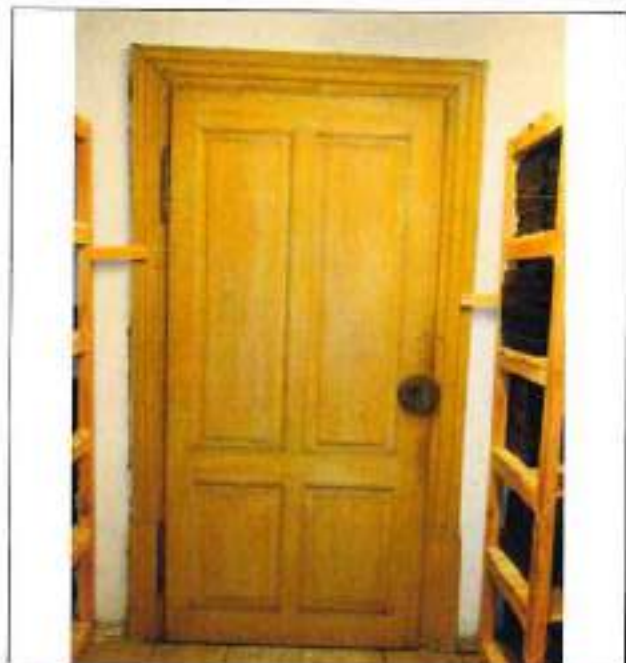
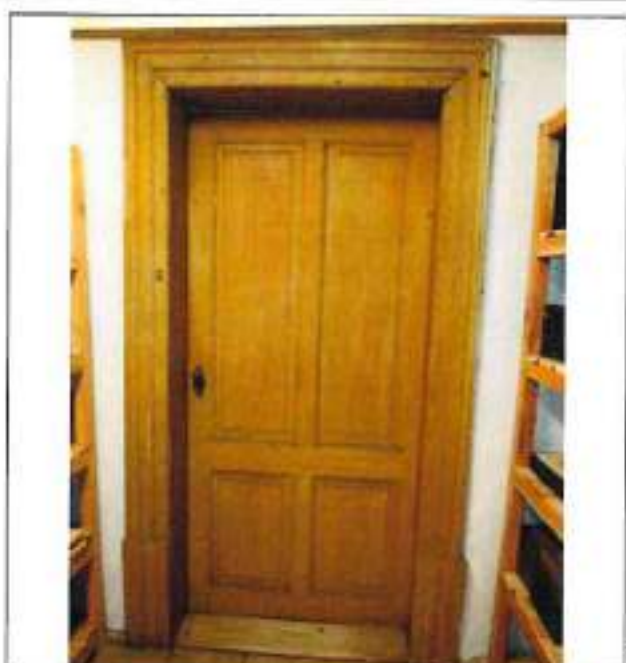
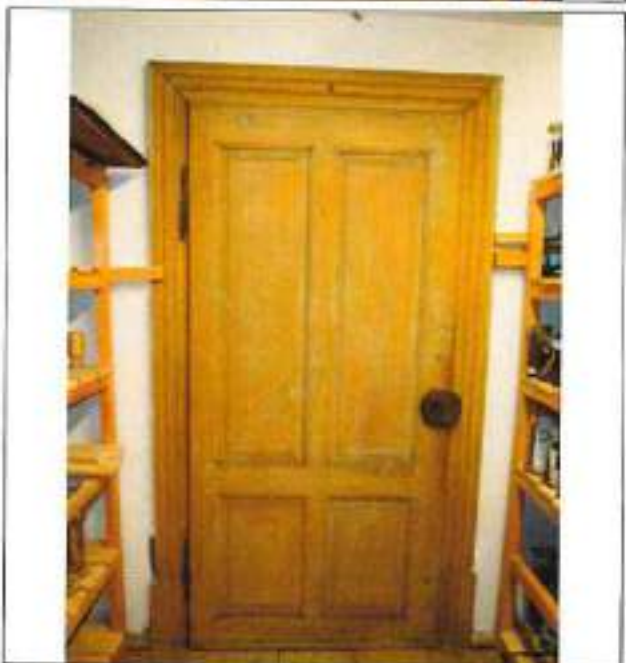
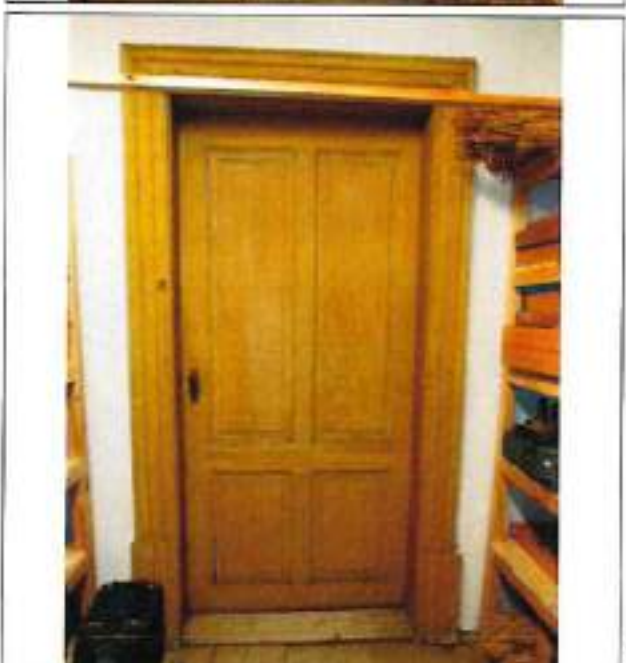
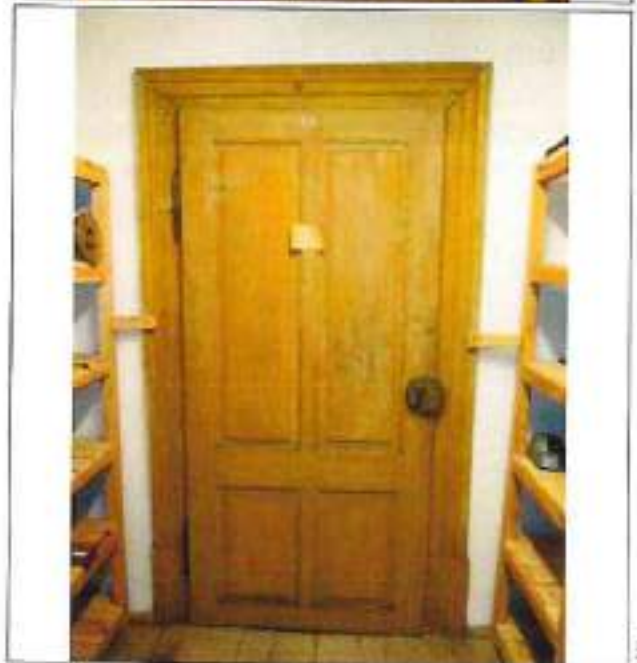
stav: Všechny prvky jsou zachovány téměř v intaktním stavu, tudíž je nutné provést odbornou řemeslnou repasi a revizi konstrukčních prvků, doplnit zasklení, ověřit funkčnost zámků. Zachovat stávající povrchovou úpravu dveří, u oken vyjit ze stratigrafického průzkumu okenních křídel, viz textová část.

Popis dokumentace:  
1-5) Výplně dveří

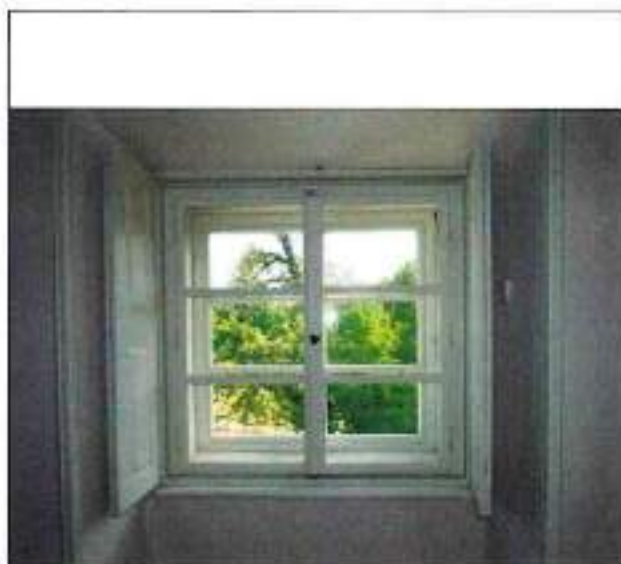
1

výplně oken - Vnitřní křídla oken v dobrém stavu, poškozen spodní okraj rámu a parapet pod klapačkou

- 1) Okno se zachovanou okenicí
- 2) Funkčnost okenic zachována, ponecháno starší kování
- 3) Dveře
- 4) Detail kování dveří, chybějící vrut s drážkou

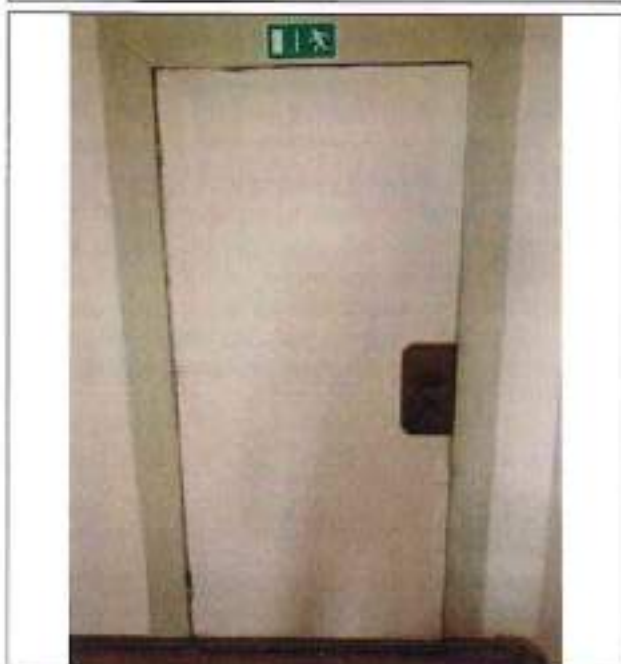
3

výplně dveří - dveře po obnově v přijatelném stavu, do m.č. 201b opotřebované okraje dveří pod klikou a u pantů, chybí spojovací materiál u štitku

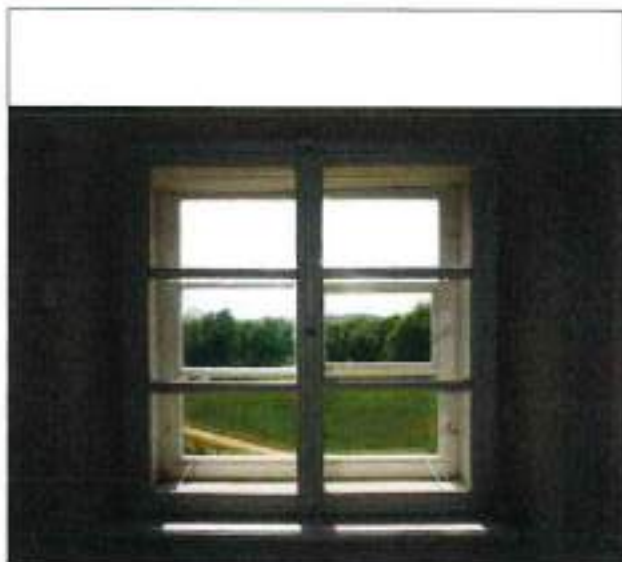
1

- 1) Okno bez vnitřních okenic, patrná malovaná dekorace špalet
- 2) Detail profilování klapačky, mosazná oliva
- 3) Dveře
- 4) Detail kování poškozeného dveří
- 5) Kachlová kamna, zřetelná poškození ve spodní partii

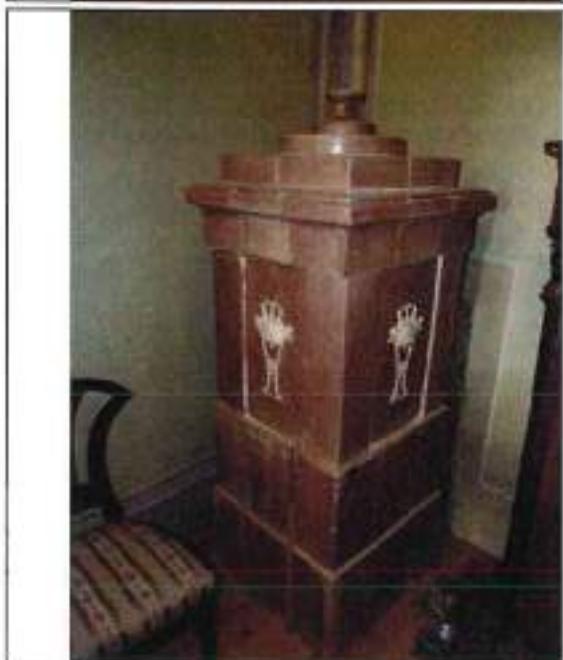
5

**kachlová kamna** - poškozené rohy kachlí, vypadaná výplň spár

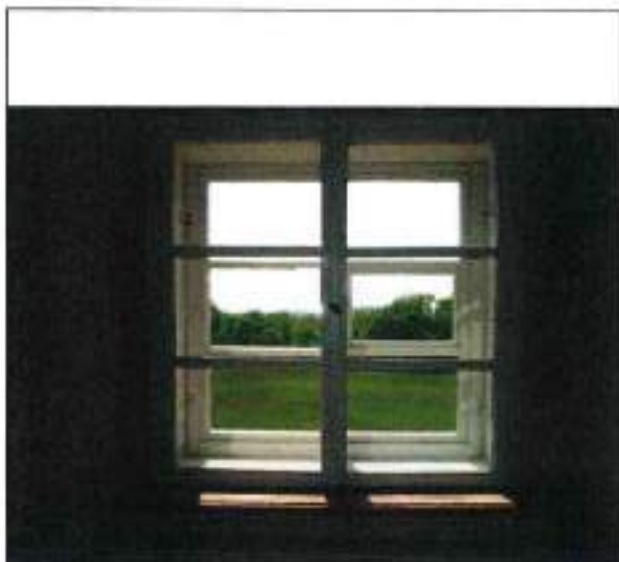
1

výplně oken - po repasi v dobrém stavu, povrch olivy poškozen, dokončení povrchové úpravy dřevěného rámu špalety, parapet odlišné povrchové úpravy než rám okna

- 1) Okno bez vnitřní okenice, obličná povrchová úprava parapetu
- 2) Detail závěsu a rohovník
- 3) Dveře
- 4) Detail kování dveří
- 5) Kachlová kamna

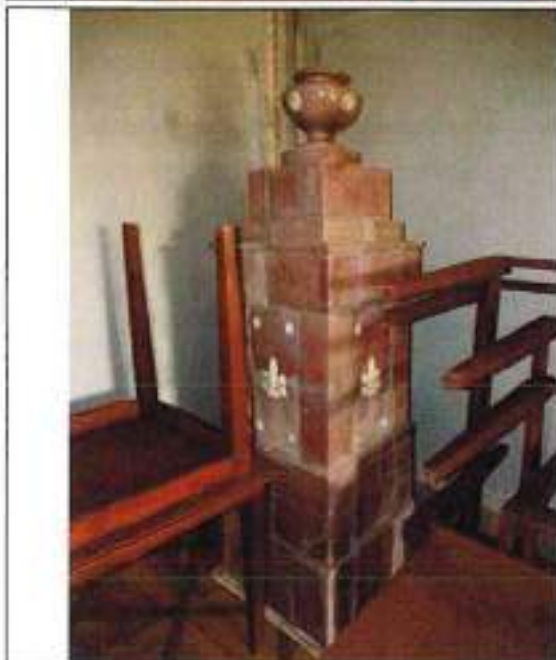
5

kachlová kamna - revize výsprávek prasklin

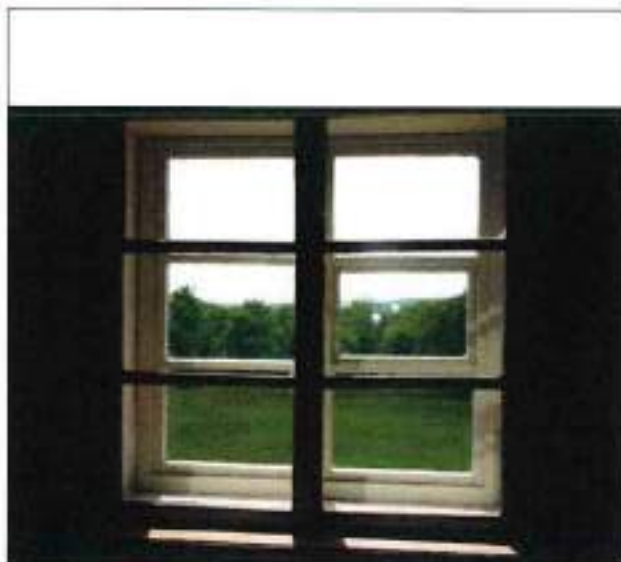
1

výplně oken - po repasi v dobrém stavu, povrch olivy mírně poškozen, stejně jako povrch klapačky, dokončení povrchové úpravy dřevěného rámu špalety, parapet odlišné povrchové úpravy než rám okna

- 1) Okno bez interiérové okenice, rozdílná povrchová úprava parapetu
- 2) Detail závěsu a rohovníku
- 3) Dveře
- 4) Detail kování dveří
- 5) Kachlová kamna

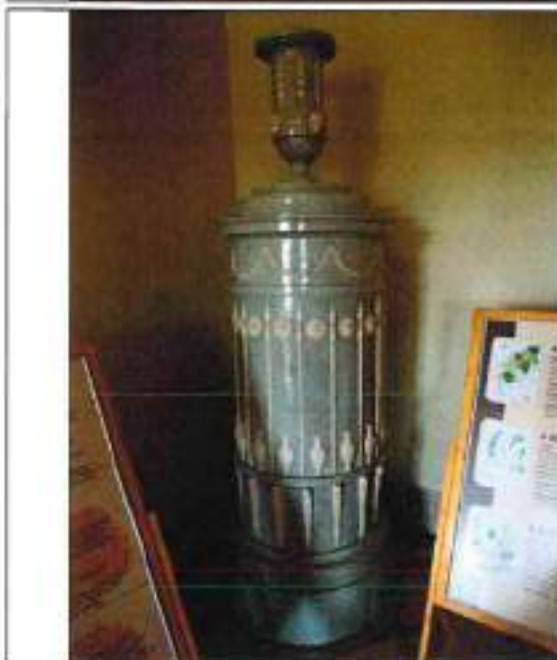
5

kachlová kamna - vhodná revize starších vysprávek a spár

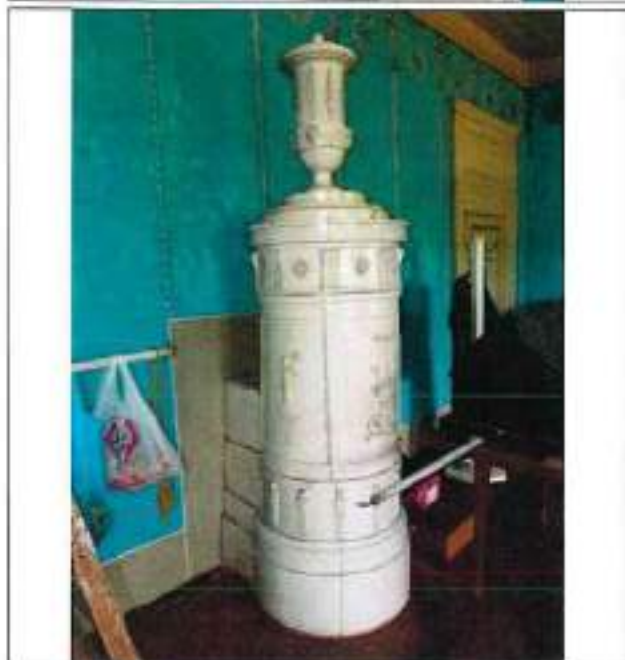
5

**kachlová kamna** - Povrch glazury místy popraskaný, nejzřetelněji u napojení na odťah ve zdi, nevhodně provedená vysprávka podélné praskliny u figurálního motivu.

- 1) Dvoukřídle okno ve špaletě s obložením
- 2) Detail - oliva
- 3) Vnitřní okenice, zachované linkování ze starší fáze výzdoby zámku
- 4) Detail kliky a štítku s kruhovými kapkami, dveře
- 5) Kachlová kamna

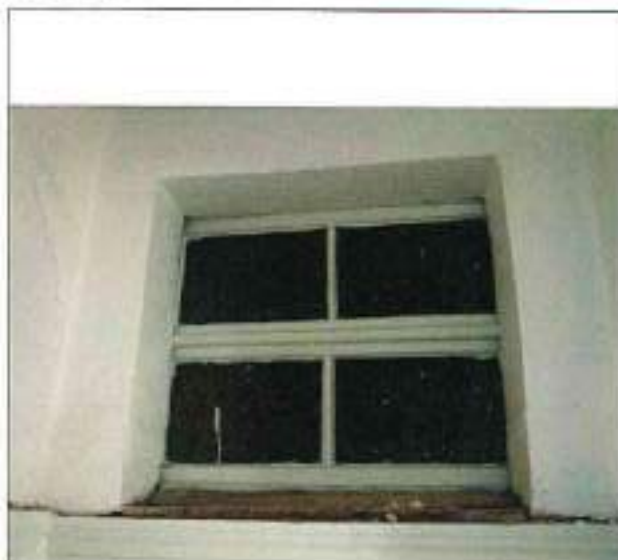
1

výplně oken - Výplně otvorů s poškozeným povrchem, omezená funkčnost, rozestupující se rám, dochovány s původním kováním, poškozený parapet.

- 1) Jednoduché okno včetně parapetu
- 2) Dvojitě okno
- 3) Detail zábradlí
- 4) Příkladací otvor se zachovanými staršími vrstvami povrchových úprav
- 5) Detail kliky a štítku

návrh obnovy: viz k textu k jednotlivým materiálům v záměru restaurování

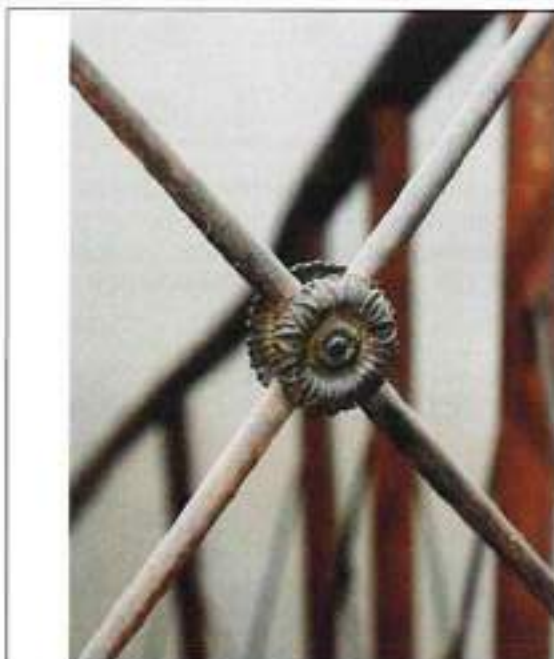
3

schodiště - dřevěné madlo s běžným opotřebením, znečištění barvou, kovové dekorativní prvky se zbytky starší povrchové úpravy, místy patrné korozní produkty

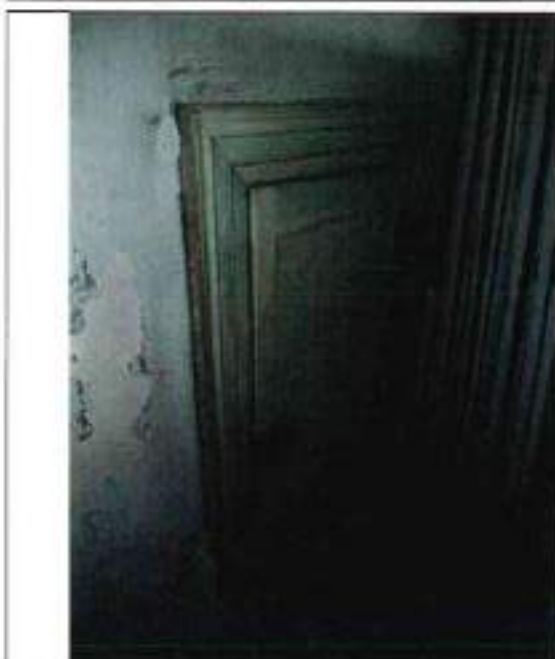
4

výplně dveří - dveře po obnově v dobrém stavu, pouze s menším poškozením povrchu. Dveře z m.č. 206 repasovány s novým nátěrem, dveře do m.č. 201a s drobným mechanickým narušením povrchu, příkladací otvor se starší povrchovou úpravou, zámek a petlice v zelené barvě, poškozený povrch rámu i dvířek.

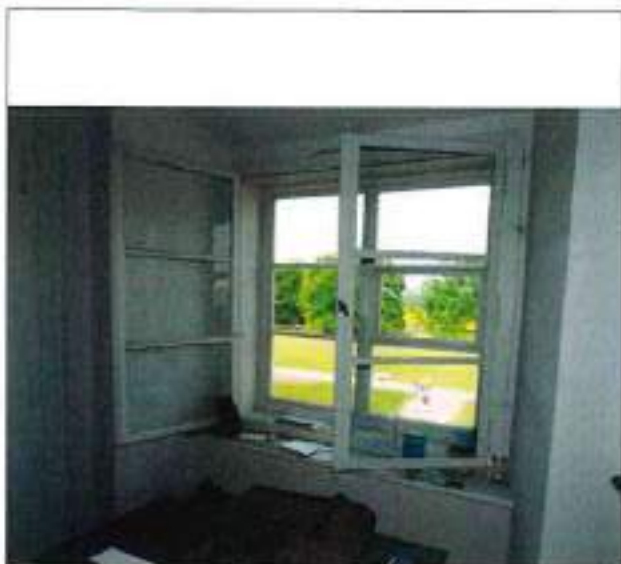
1

- 1) Dvoukřídle okno
- 2) Detail okna - olivka na vnitřním křídle
- 3) Dvoukřídle vstupní dveře
- 4) Kachlová kamna, horní část s poškozenou glazurou

**návrh obnovy:** viz k textu k jednotlivým materiálům v záměru restaurování

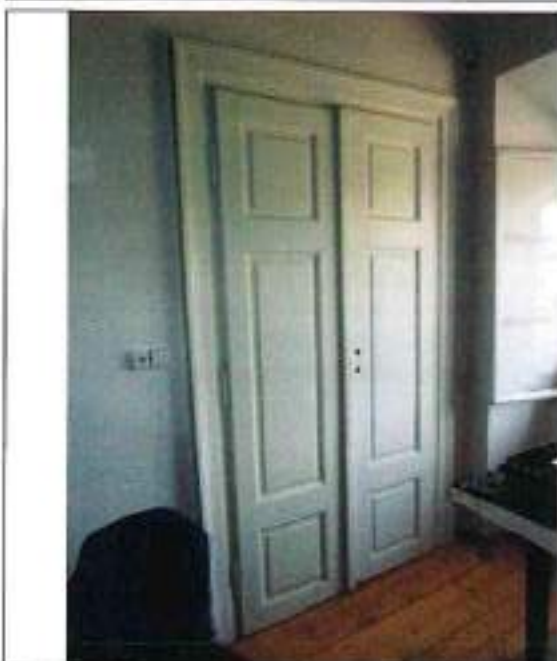
3

**výplně dveří** - dveře po obnově v přijatelném stavu, pouze s menším poškozením povrchu. Dveře do chodby m.č. 211d bez kliky a štitku, vhodné doplnit dle dveří do m. č. 207-9.

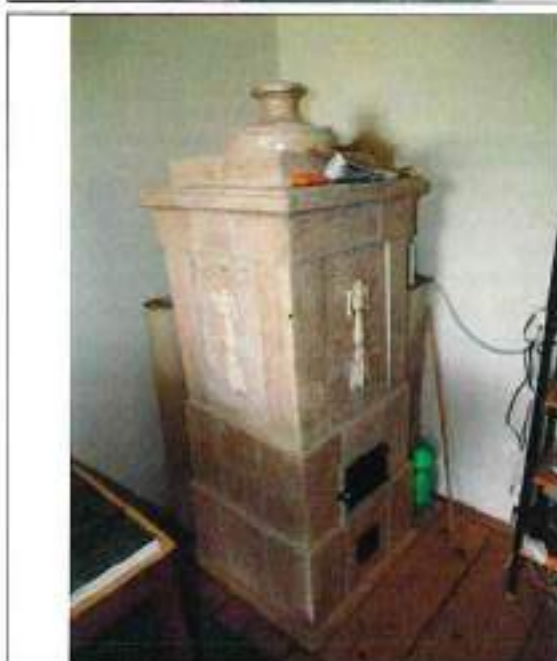
4

**kachlová kamna** - Povrch po restaurátorském zásahu, poškozena zůstala pouze horní část

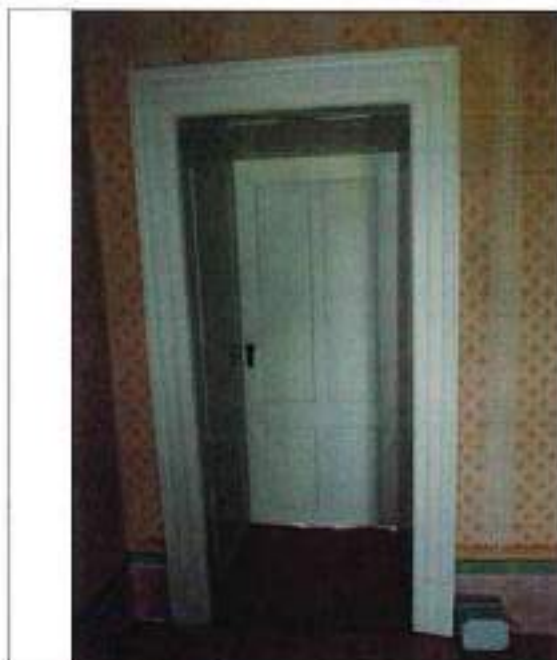
1

- 1) Dveře, viditelný výškový rozdíl v úrovni podlah
- 2) Pohled na dveře s povrchovou úpravou navazující na výmalbu stěny
- 3) Detail zámku s chybějícími vruty

návrh obnovy: viz k text k jednotlivým materiálům v záměru restaurování

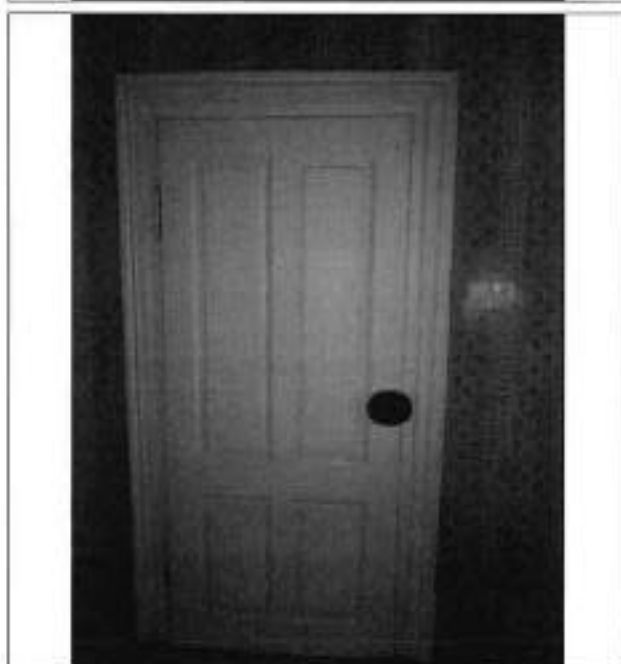
4

výplně dveří - dveře po obnově v přijatelném stavu, do m.č. 228 drobné mechanické porušení povrchu, chybí spojovací materiál (vrut s drážkou) u štitku, popraskané kazety, poškozená obložka. Stojovací materiál postrádá také štítek a klíka u dveří do m.č. 203a.

4) Celkový pohled na dveře m.č. 203a

návrh obnovy: viz k text k jednotlivým materiálům v záměru restaurování

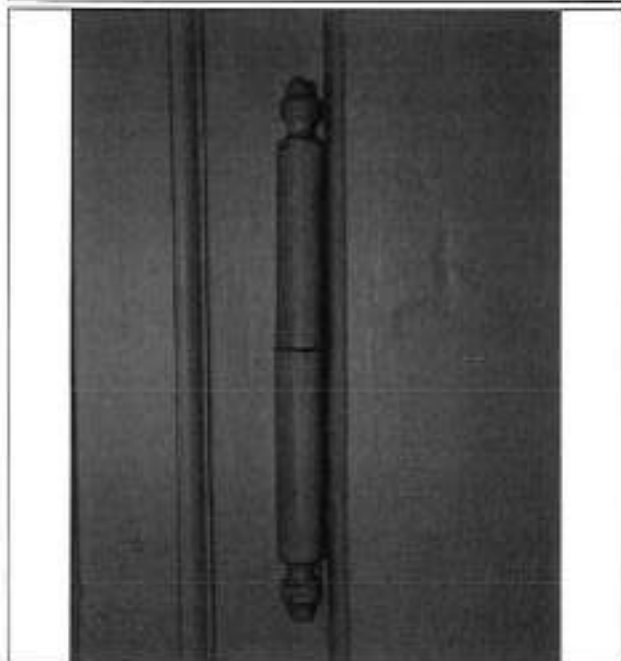
5

5) Detail pantu

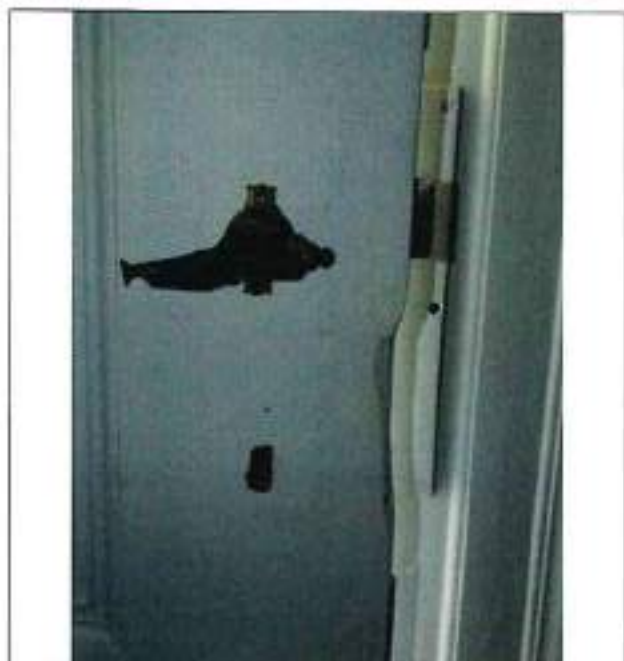
1

**výplně dveří** - dveře po obnově v dobrém stavu, do m.č. 211d částečné poškození v okolí kliky a zámku, chybí štítek, vnitřní klika poškozena. K m.č. 203b chybí klika a štítek úplně, z vnější strany je plocha dveří opatřena textilií a papírem, na které je natažená interiérová omítka a provedena výmalba. Okraje povrchu dveří potřhané. Kovové prvky možno doplnit dle dochovaných na dveřích do m.č. 211d (vnější strana).

- 1) Dveře do m.č. 223, chybějící a poškozené kování
- 2) Detail kliky dveří z vnější strany
- 3) Dveře do m.č. 203b se zcela chybějícím kováním
- 4) Pohled na výplně z místnosti 203b

**návrh obnovy:** viz k textu k jednotlivým materiálům v záměru restaurování

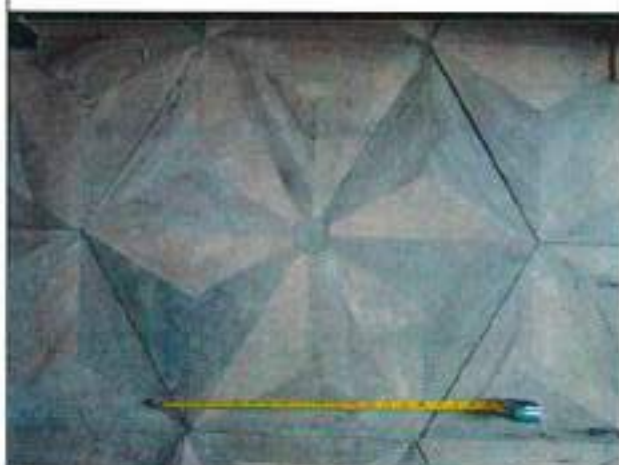
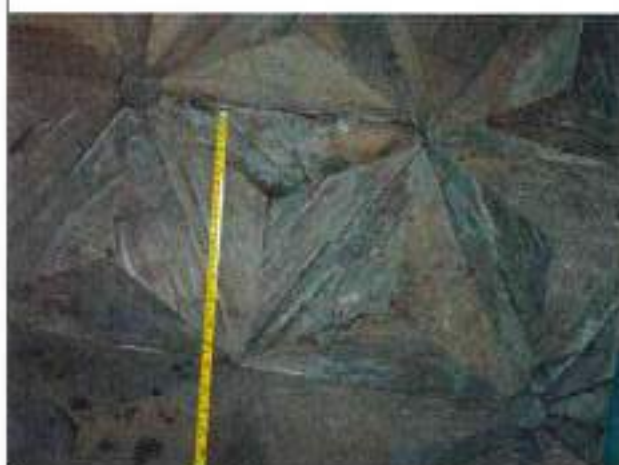
parkety - Povrch poškozen mechanicky, konstrukce výrazně narušená nevhodným využitím prostoru - sklad knih.  
výplně oken - Vnitřní křídla navazují na obložení špalety okna a osazení vnitřních okenic. Okno druhotně upravováno. Chybí část kování - klíčky, okenní rámy mechanicky poškozeny, okno nedovírá, použito dodatečných prvků k uzavření okna. Zajišťovací háky korodované. Vnější křídla novodobá.  
výplně dveří - Dveře rámové konstrukce v bílé barvě, mechanická poškození hran a konstrukčních prvků.

Popis dokumentace:  
1-2) Detaily parket

návrh obnovy: viz k text k jednotlivým materiálům v záměru restaurování

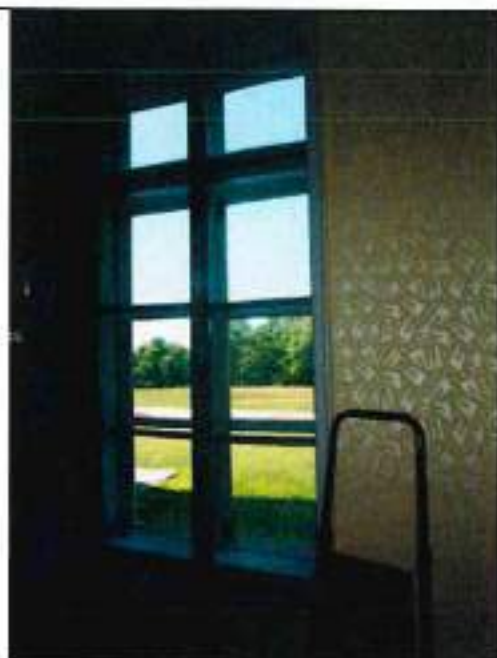
1

Chybí část kování - kličky, okenní rámy mechanicky poškozeny, okno nedovírá, použito dodatečných prvků k uzavření okna. Zajišťovací háky korodované. Vnější křídla novodobá.

- 1) Okno na západní stranu
- 2) Stratigrafie stěn bez nálezů
- 3) Parkety
- 4) Vnitřní okenice se dvěma povrchovými úpravami - mladší zelená, starší perleťová

návrh obnovy: viz k text k jednotlivým materiálům v záměru restaurování
