# **Zámek Kačina**

## **Pasportizace Restaurátorský záměr**

**2015**

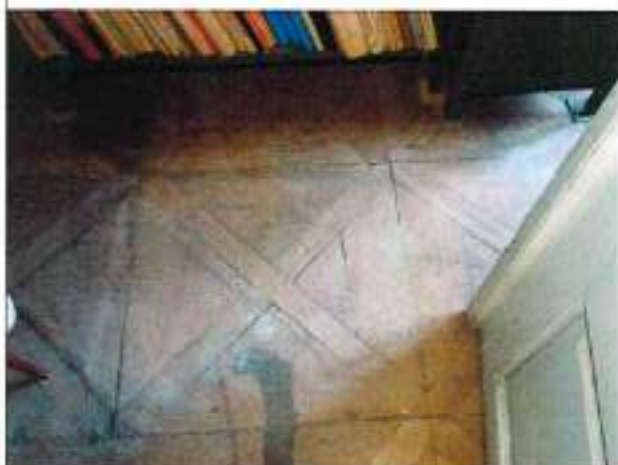
3

parkety - Povrch poškozen mechanicky, konstrukce výrazně narušená nevhodným využitím prostoru - sklad knih.

- 1) Okno na západní stranu
- 2) Stratigrafie stěn bez nálezů
- 3) Parkety
- 4) Vnitřní okenice se dvěma povrchovými úpravami - mladší zelená, starší perleťová

návrh obnovy: viz k text k jednotlivým materiálům v záměru restaurování

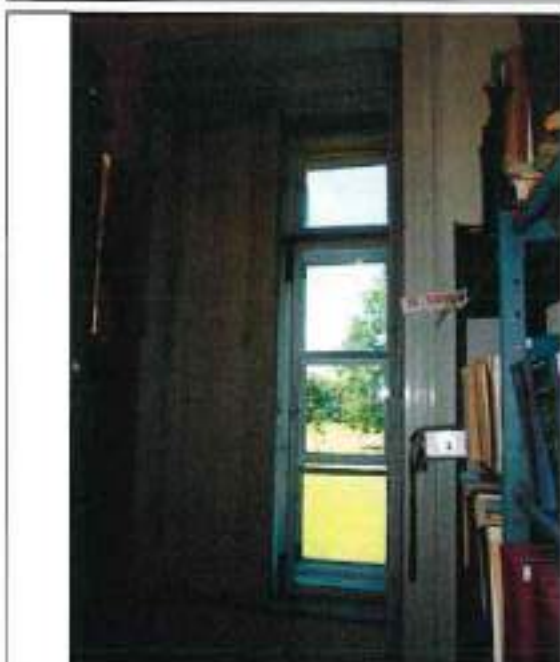
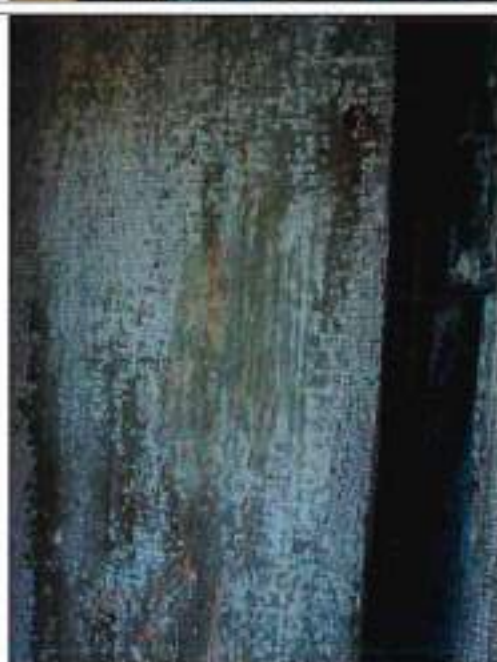
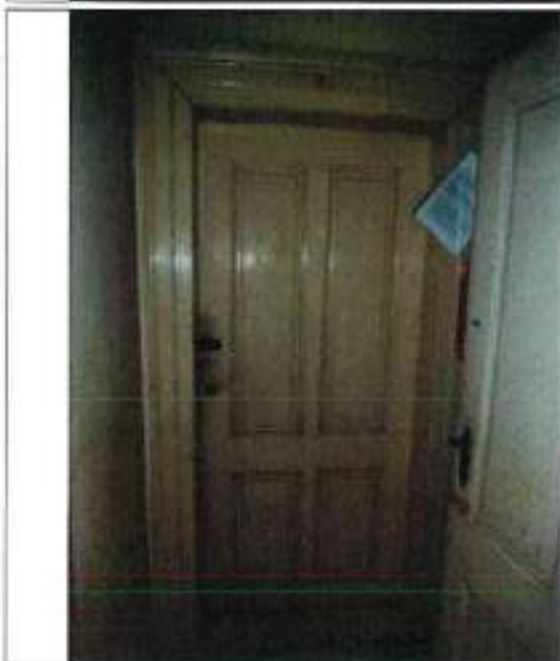
výplně oken - Vnitřní křídla navazují na obložení špalety okna a osazení vnitřních okenic. Okno druhotně upravováno. Chybí část kování - klíčky, okenní rámy mechanicky poškozeny, okno nedovírá, použito dodatečných prvků k uzavření okna. Zajišťovací háky korodované. Vnější křídla novodobá.

- 1) Detail parket
- 2-4) Výplň okna s vnitřní okenicí
- 5) Dveře v chodbičce před 106

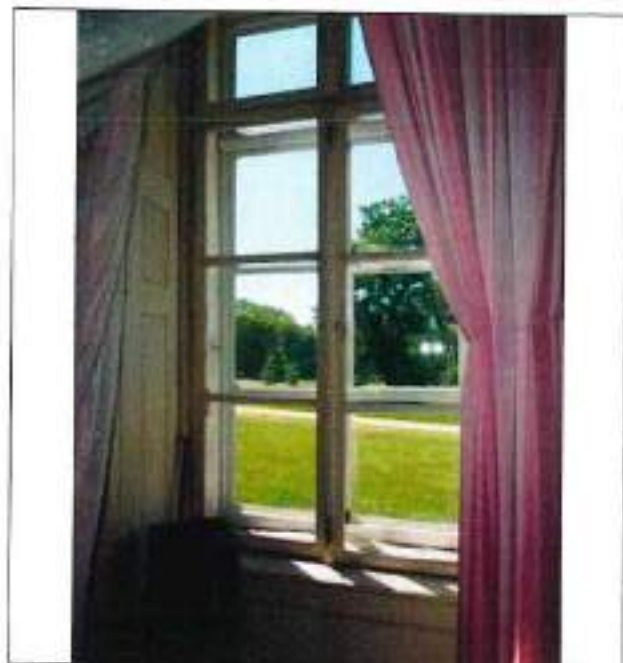
1

**výplně oken** - Vnitřní křídla navazují na obložení špalety okna a osazení vnitřních okenic. Okno druhotně upravováno. Chybí část kování - klíčky, okenní rámy mechanicky poškozeny, okno nedovírá, použito dodatečných prvků k uzavření okna. Zajišťovací háky korodované. Vnější křídla novodobá.

- 1) Okno na západní stranu
- 2) Obložky dveří
- 3) Dveře do kolonády
- 4) Nadsvětílík
- 5) Dlažba v chodbičce

**návrh obnovy:** viz k text k jednotlivým materiálům v záměru restaurování

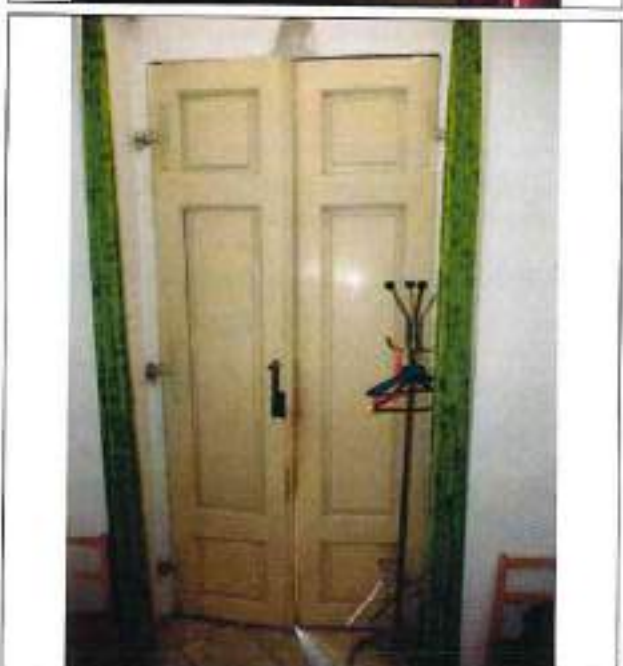
3

**výplně dveří** - Dveře rámové konstrukce, mechanická poškození hran a konstrukčních prvků.

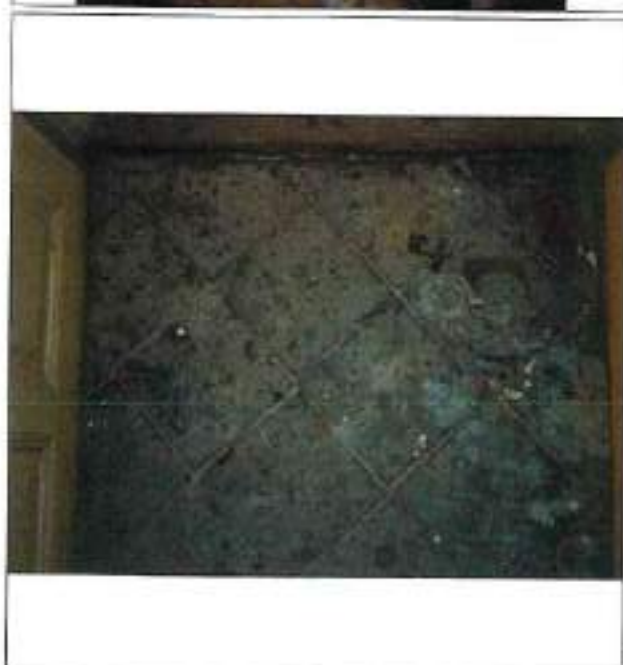
5

**dlažba** - Mechanická poškození, znečištěn povrch.

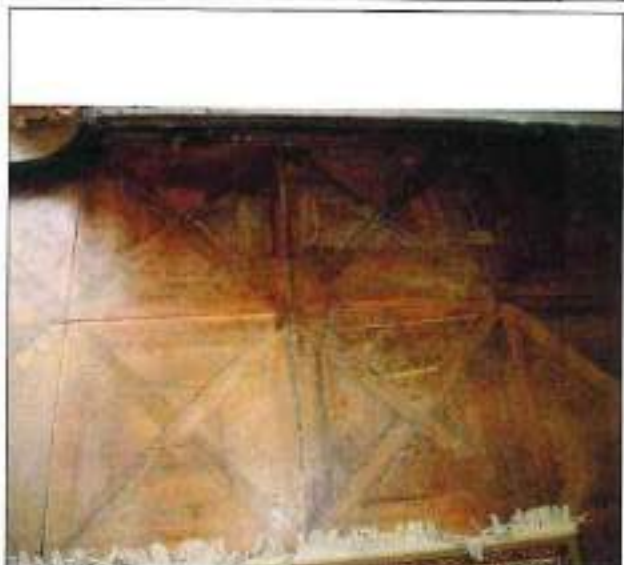
3

parkety - Povrch poškozen mechanicky, konstrukce narušená.

3) Detail parket

návrh obnovy: viz k text k jednotlivým materiálům v záměru restaurování

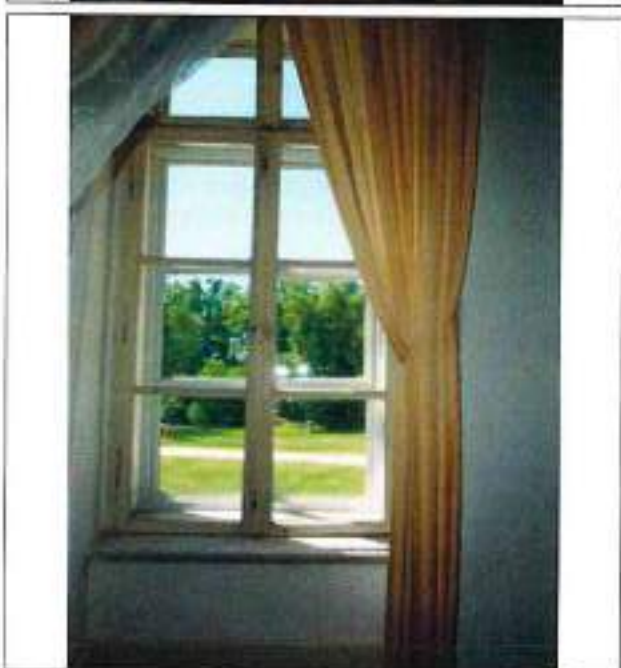
4

Chybí část kování - klíčky, okenní rámy mechanicky poškozeny, okno nedovírá, použito dodatečných prvků k uzavření okna. Zajišťovací háky korodované. Vnější křídla novodobá.

4) Okno

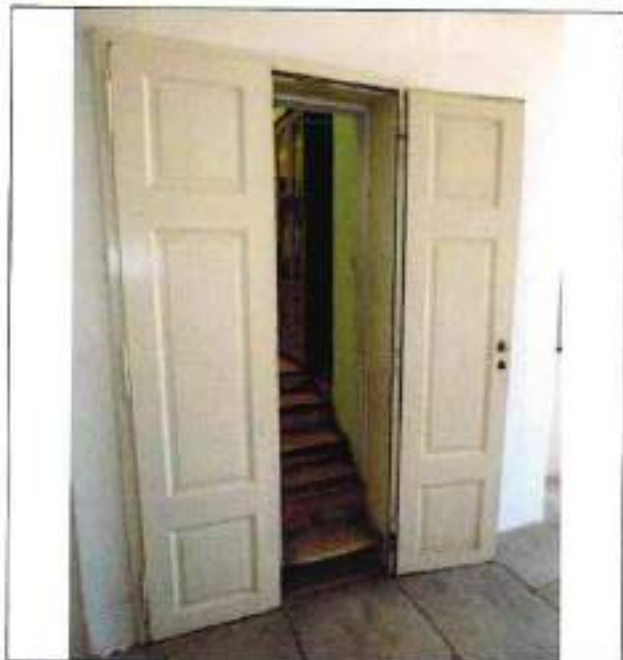
1

dveře - mechanická poškození, chybějící nebo nefunkční části kování, narušeny konstrukční prvky

- 1) Dveře do č. 112
- 2) Vstup do nádvoří
- 3) Detail dlažby a mříže

návrh obnovy: viz k textu k jednotlivým materiálům v záměru restaurování

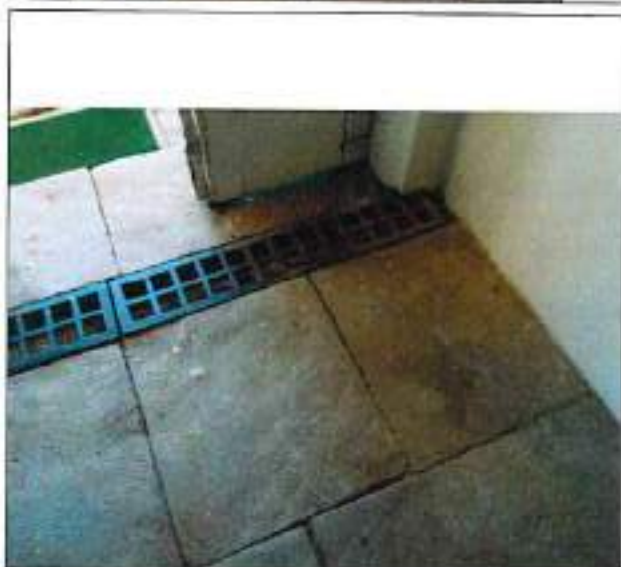
3

dlažba - volně ložená, mechanická poškození

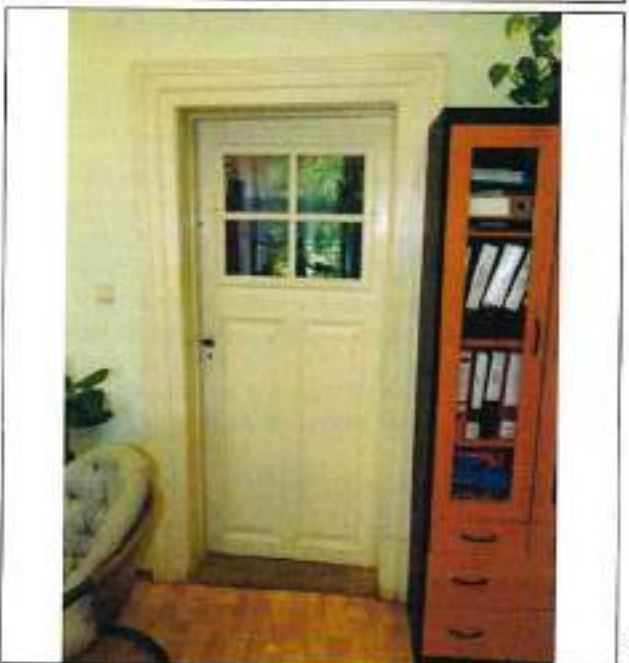
4

**výplně dveří** - Většina s novodobým nátěrem, zámky funkční. V sondách a na poškozených místech zřejmá starší povrchová úprava - perleťová.

4) Dveře v č. 114a

**návrh obnovy:** viz k text k jednotlivým materiálům v záměru restaurování

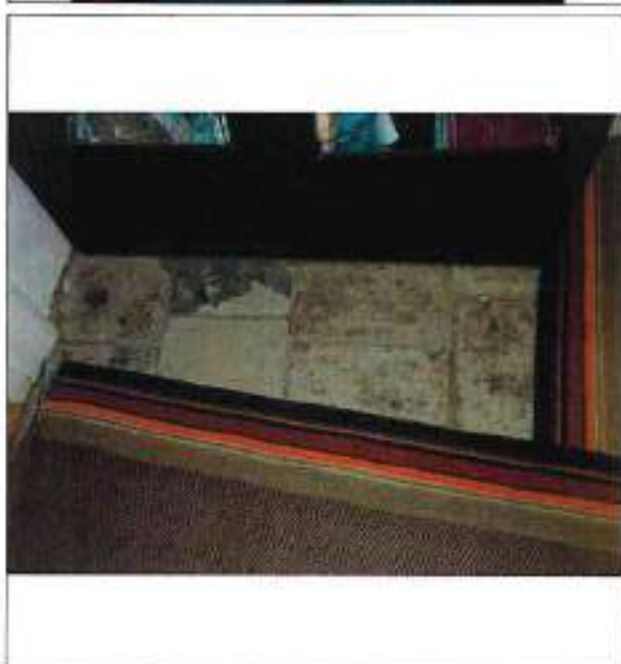
9

**kamenná dlažba** - Volně kladená, menší mechanická poškození, nevhodné tmely, znečištěn povrch.

9) Kamenná dlažba v č. 118

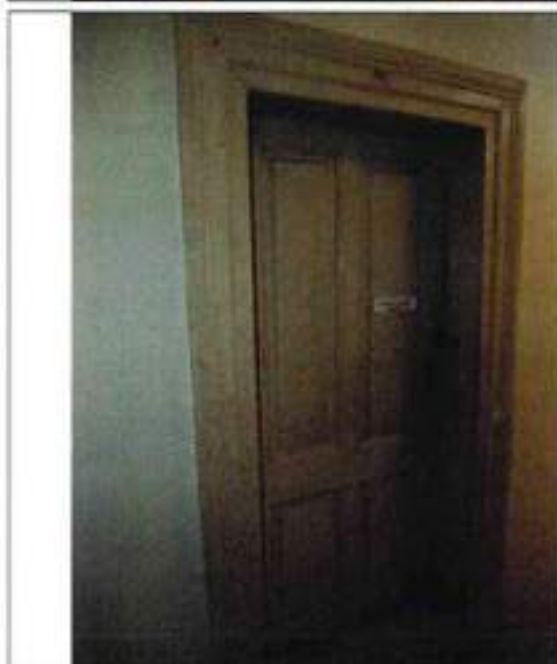
4

2-4) Dveře a příkládací otvor

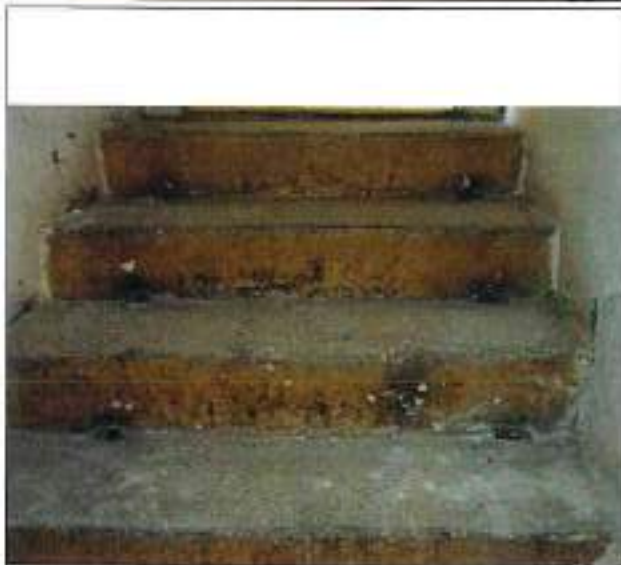
5

5) Schodiště do zámecké budovy C

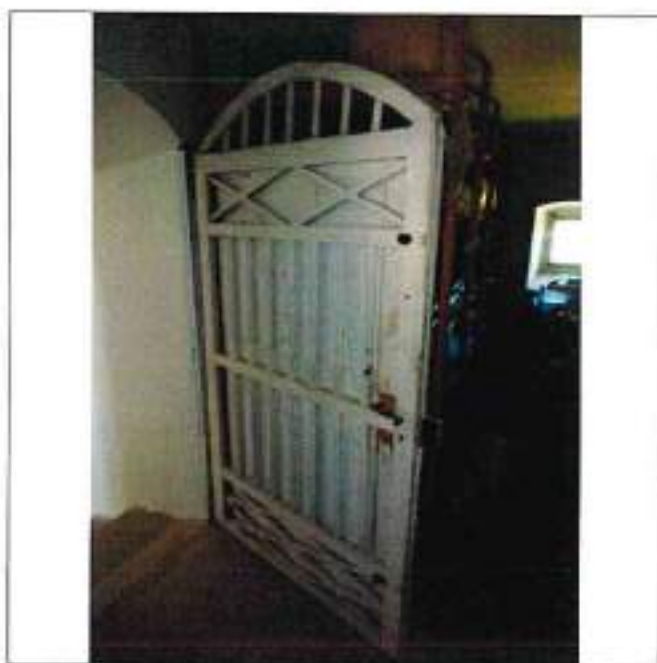
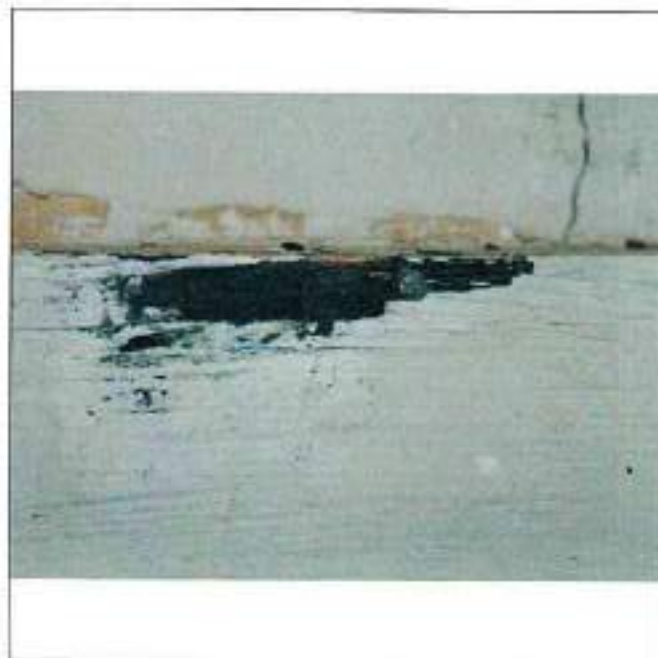
Foto č. 201

Chodba v patře kolonády prochází při východní straně v celé délce. Je prosvětlena řadou menších obdélných dvoukřídlových oken. Do zámku je vchod uzavřen ozdobnou mříží, druhotně zaslepenou. Původní barevnost okenních křídel - perleťová, mříže do zámku zelená. Dlažba kamenná novodobá bez poškození,

výplně dveří - Upravit mříž do zámku i na schodišti při vstupu do patra od č. 119, obnovit původní barevnost, revize kování a konstrukčních prvků.

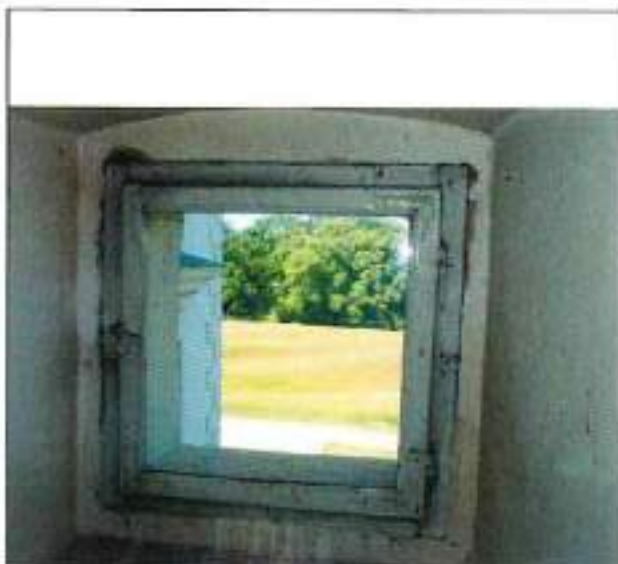
1

- 1) Okénko na chodbě směrem do západního průčelí
- 2) Chodba kolonády
- 3-4) Okna do nádvoří
- 5) Detail povrchové úpravy okna

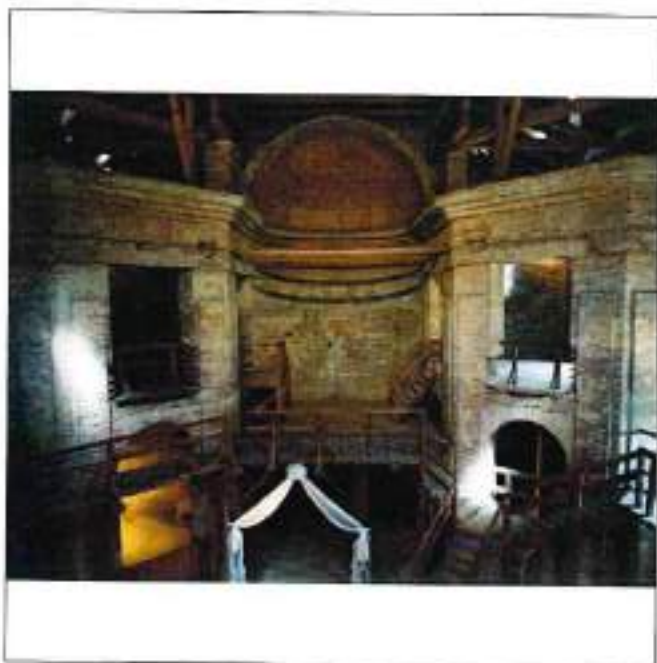
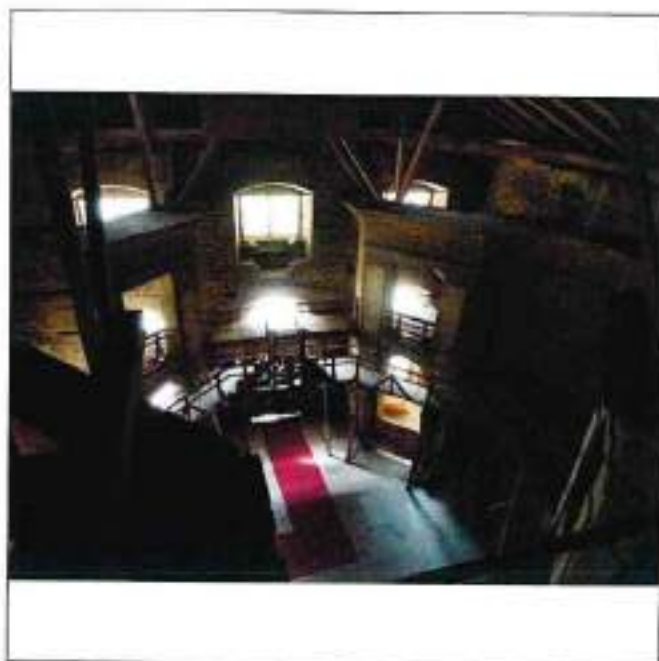
Foto č. 101

Kaple. Nedostavěná prostora bez prvků vhodných pro repasi nebo restaurování.

Historické zdivo zachováno intaktně bez poškození.

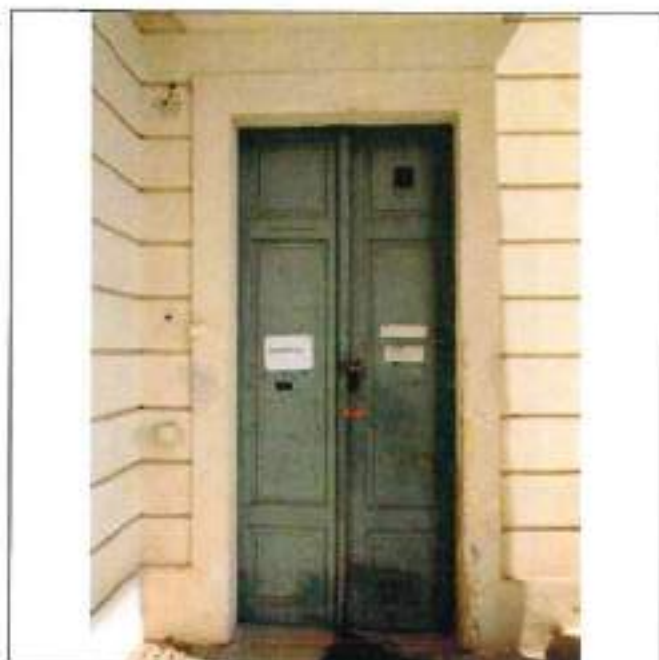
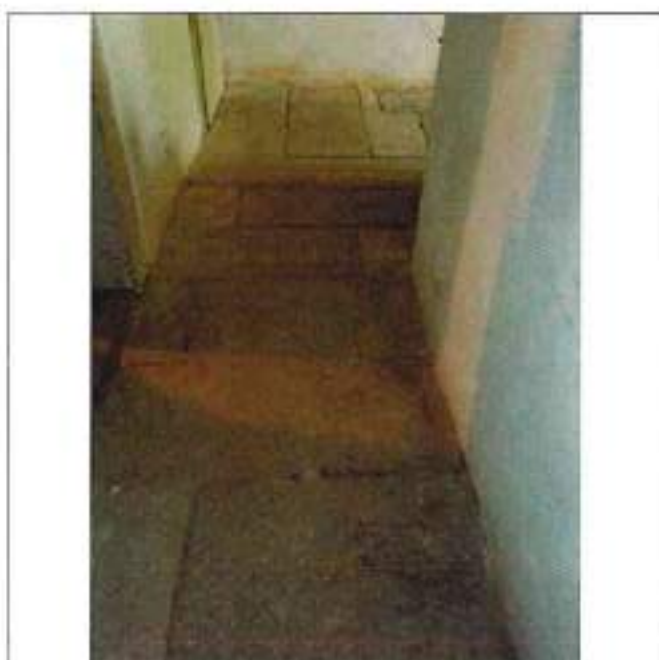
Foto č. 106

Komunikační a skladovací prostory v přízemí obíhající kapli a divadlo. Upravované pro depozitáře. K odbornému ošetření jsou určeny výplně otvorů a původní podlahy. Okno v č. 108 je nutné upravit dle historických analogií.

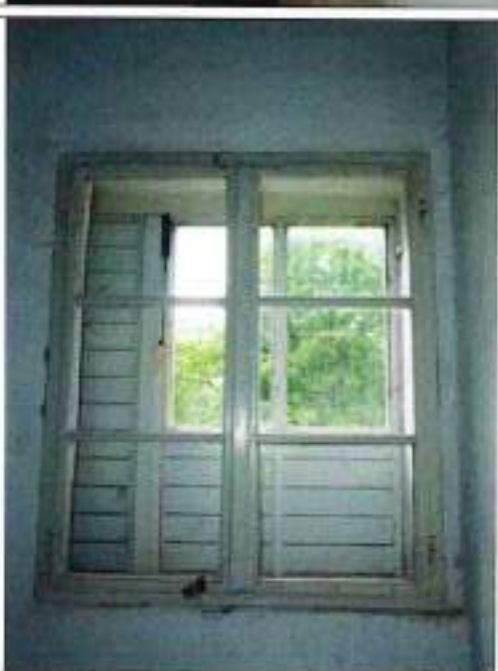
4

- 1) Cihlová dlažba
- 2) Ukázka dveří
- 3) Schodiště u divadla
- 4) Okno v č. 108
- 5) Ukázka dveří

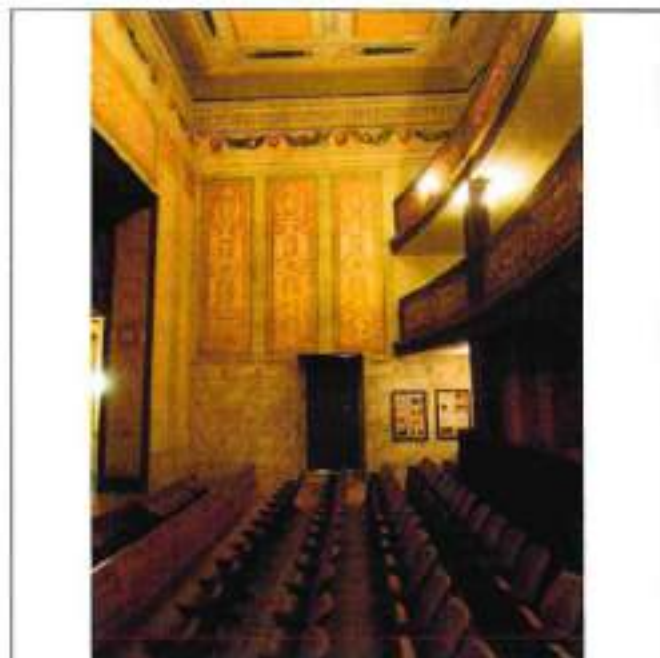
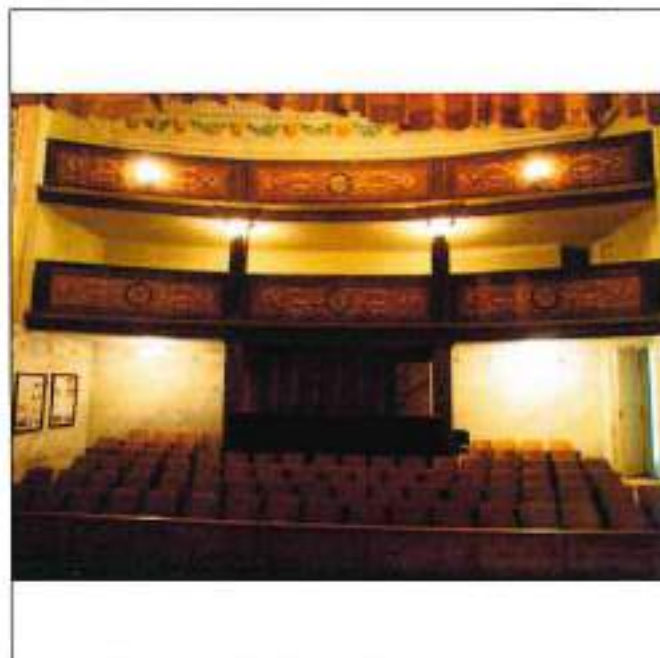
Foto č. 111

Divadlo. Hlediště se dvěma balkony. Poprsně zdobené malbami. Stěny i strop vyzdobeny dekorativní malbou al secco. Jevíště bez povrchových úprav, pouze výplně dveřních otvorů do komunikačních a skladistních prostor.

**podlaha** - Truhlářská oprava palubové podlahy

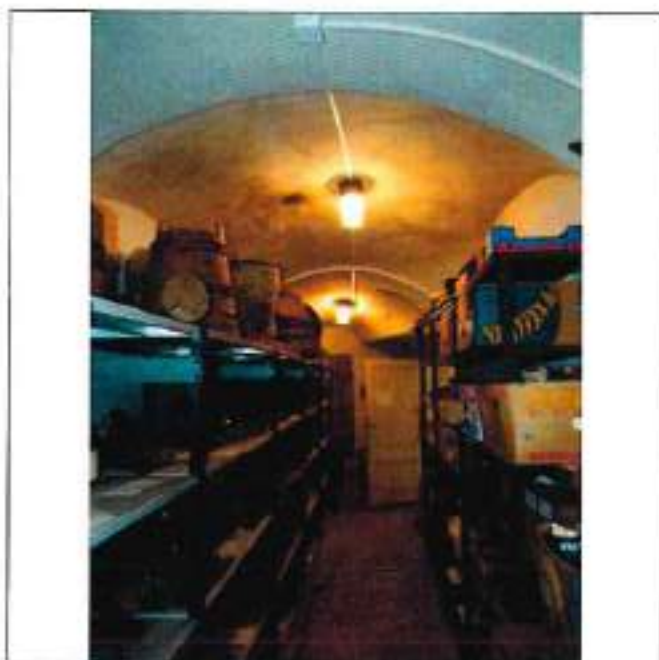
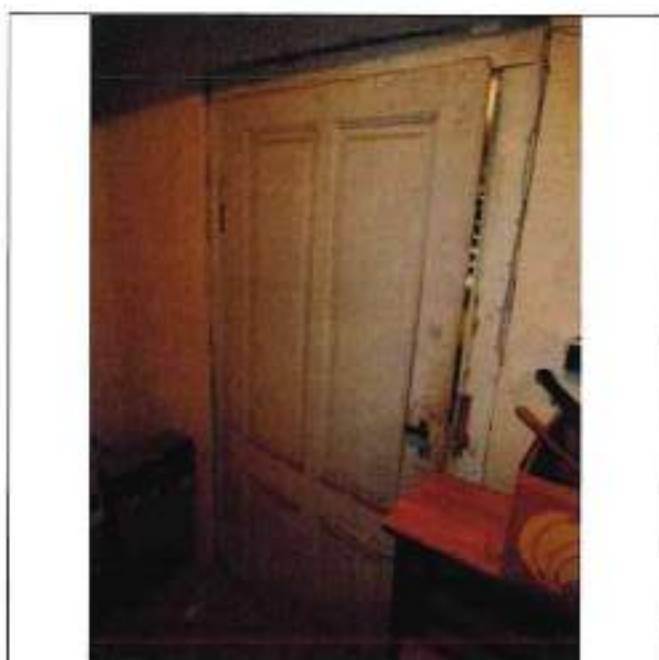
Foto č. 206

Komunikační a skladovací prostory v patře obíhající kapli a divadlo. Druhotně dispozičně upravované pro depozitáře. K odbornému ošetření jsou určeny výplně otvorů a původní podlahy. Nutné provést repliku historického okna v č. 207 a upravit již osazenou repliku okna v č. 208 tak, aby odpovídala existujícím historickým oknům.

dlažby - Bez zásadnějšího poškození, provést běžnou údržbu a konzervaci povrchu.
