# Bečva – jez Osek, jez Troubky a břehové opevnění v k.ú. Tovačov

## Zadání rozsahu stavby

## ZADÁNÍ ROZSAHU STAVBY

**Fotodokumentace PŠ 09/2024**

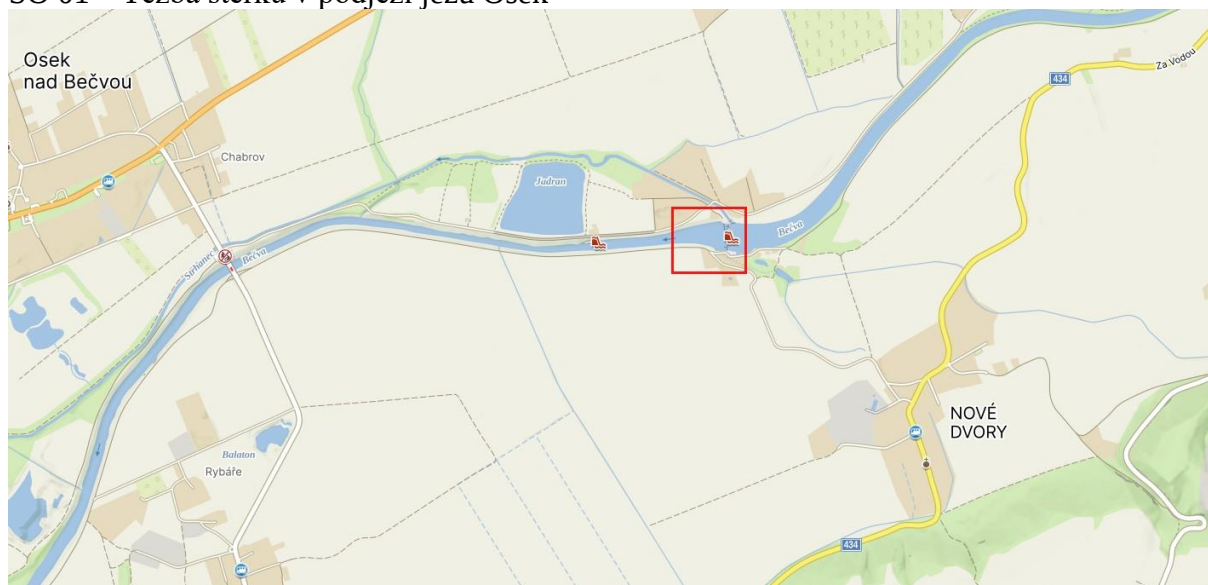
**SO 01 – Těžba štěrku v podjezí jezu Osek**

Stávající podjezí je po povodňových průtocích v září 2024 významně zaneseno štěrkovými lavicemi. Tímto je snížena kapacita koryta toku Bečvy.

Štěrkové lavice v některých místech dosahují výšky i bezmála 2 metrů (viz. fotodokumentace).

- Nánosy, sedimenty v korytě, zdrži 600 m<sup>3</sup>

Předmětem prací bude těžba štěrkových lavic v podjezí kombinovaného jezu Osek (ř.km 24,700 – 24,882), přičemž celková délka úseku činí cca 182 m. Tento úsek spadá do technické karty objektu na tocích – Jez Osek (DHM 221159).

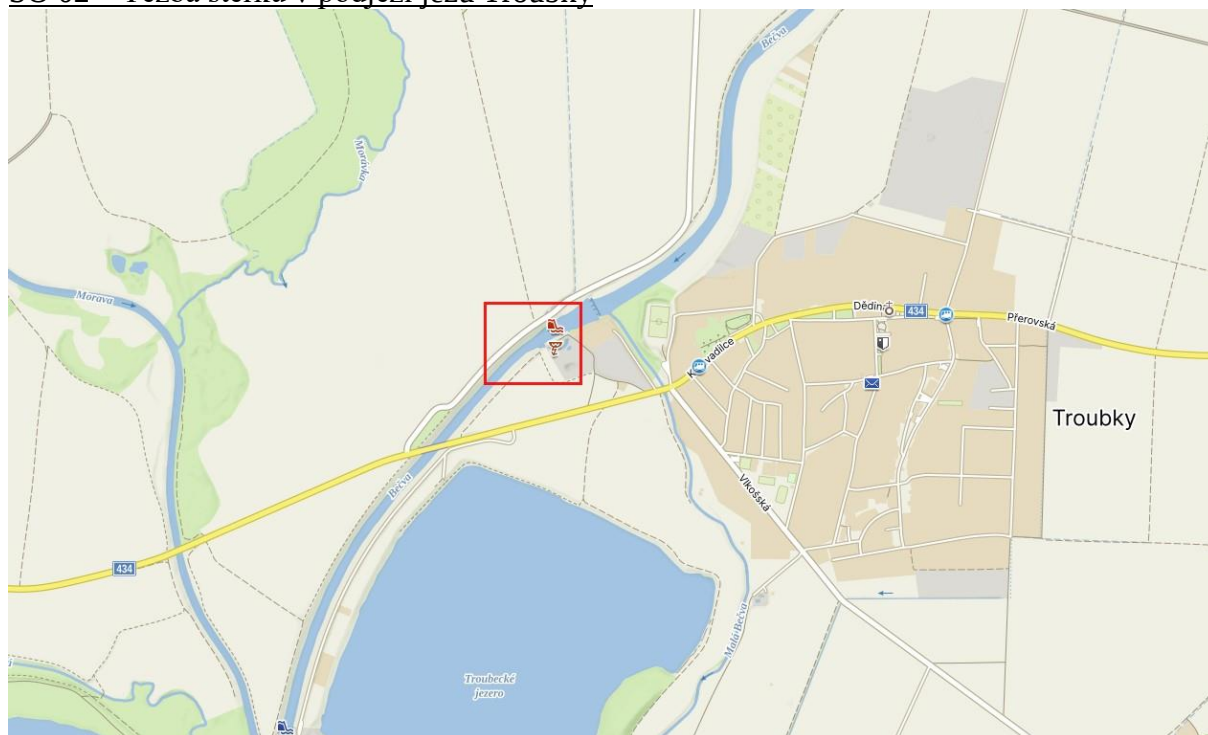
**SO 02 – Těžba štěrku v podjezí jezu Troubky**

Stávající podjezí je po povodňových průtocích v září 2024 významně zaneseno štěrkovými lavicemi. Tímto je snížena kapacita koryta toku Bečvy.

Štěrkové lavice v některých místech dosahují výšky i bezmála 3 metrů (viz. fotodokumentace).

- Nánosy, sedimenty v korytě, zdrži 1000 m<sup>3</sup>

Předmětem prací bude těžba štěrkových lavic v podjezí pevného jezu Troubky (ř.km 1,700 – 1,830), kde celková délka činí cca 130 m. Tento úsek spadá do technické karty objektu na tocích – Jez Troubky, Tovačov (DHM 222063).

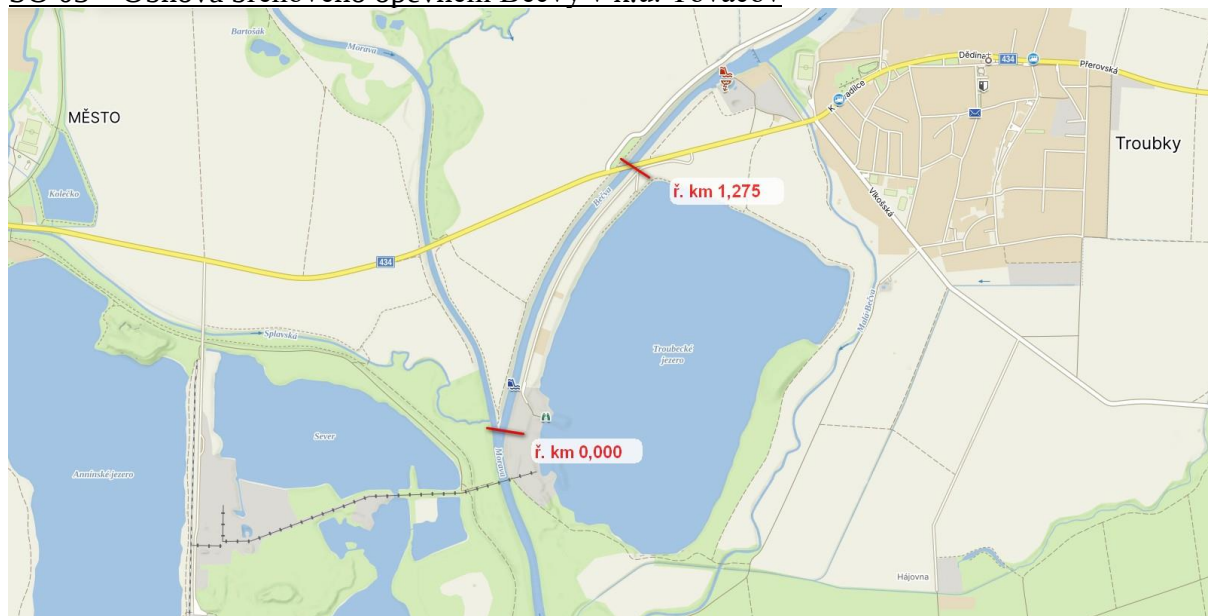
### SO 03 – Obnova břehového opevnění Bečvy v k.ú. Tovačov

Koryto má tvar jednoduchého lichoběžníku se svahy sklonu 1:2 s proměnnou šířkou dna v rozmezí 28-46 m. Opevnění je vybudováno těžkou záhozovou patkou z lomového kamene a kamennou rovinou uloženou na svahy ve sklonu 1:2.

- Výmol za opevněním břehu, dna 3 500 m<sup>3</sup>

Průchodem povodně došlo k devastaci koryta a opevnění, dále pak k zanesení podjezí sedimenty v důsledku čehož by v případě další povodňové události pokračovalo další zanášení původní kapacity koryta a zároveň další degradaci břehového opevnění. Ohroženy by díky tomu mohly být i ochranné protipovodňové hráze na katastru Tovačov, které jsou v těsné blízkosti s tokem Bečvy.

Dále je předmětem prací koryto VVT Bečvy v extravilánu obce Tovačov (ř. km od 0,000 – 1,275), přičemž celková délka úseku je 1 275 m. Tento úsek spadá do úpravy Bečvy, ústí – Osek, 0,000 – 19,845 a 21,561 – 24,666 (DHM 221191).
