## Merklovický potok v ř.km 0,08 – 0,21 a 0,52 – 0,58

### Zhodnocení technického stavu podzemního vedení toku

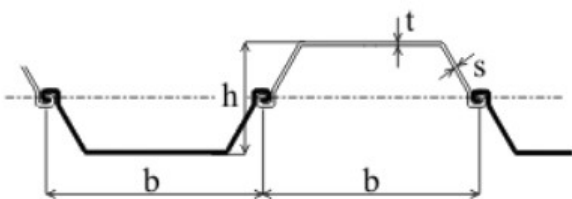
Obrázek 1: Rozměrové parametry štětovnic

Dne 13.7.2022 byla provedena 2. kontrolní prohlídka TBD předmětného úseku Merklovického potoka za účasti pracovníků OTPČ (Ing. Kremsa) a OIČ (Ing. Vávra). Hlavním cílem této prohlídky bylo posouzení korozního úbytku štětovnic v úseku přemostění silniční komunikace v ul. Tyršova. Po zaměření rozměrů štětovnic konstatujeme, že se pravděpodobně jedná o profil štětovnice VL 503 o šířce  $b = 500$  mm s tloušťkou hřbetu  $t = 9,7$  mm a tloušťkou stojiny  $s = 8,4$  mm (obr. 1).

Korozní úbytek oceli štětovnicových nosníků byl měřen pomocí tloušťkoměru Krautkramer DM4 DL na bázi ultrazvuku. Tloušťky byly měřeny u 1. a 3. nosníku směrem po toku (foto 17, 18).

První nosník je vizuálně nejvíce napadený korozí. Plocha pro měření byla vybroušena na „zdravou“ ocel. Naměřené tloušťky oceli štětovnic jsou uvedeny v tabulce 1 níže. Z výsledků vyplývá, že maximální korozní úbytek oceli je cca 10%.
