Povodí Ohře, s.p.

**Stavebně-technický průzkum zdiva hráze a souvisejících konstrukcí
na VD Stráž pod Ralskem**

Praha, prosinec 2023

Číslo zprávy: 71/23

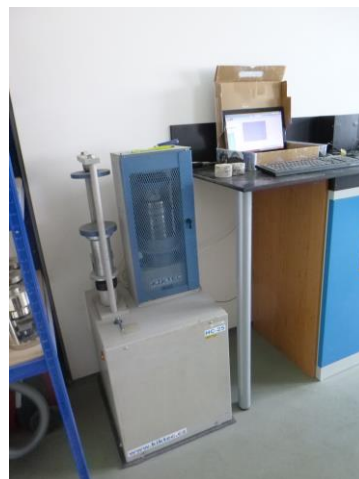
Z vynesných jádrových vývrtů z betonových křídel hráze, byla řezáním zhotovena relevantní zkušební válcová tělesa, která byla následně změřena a zvážena tak, aby na nich mohla být stanovena objemová hmotnost. Tělesa byla vyřezána z podpovrchových partií vynesných jádrových vývrtů. Následně byla okoncována speciální rychletuhnoucí sírovou směsí a odzkoušena na pevnost betonu v tlaku destruktivně v elektronicky řízeném hydraulickém zkušebním stroji ADR-ELE 25/250.

Uvedené výsledky zkoušek se dle normativních odkazů běžně stanovují na válci o průměru 150 mm a výšce 300 mm. S ohledem na skutečnost, že takto velká tělesa nelze v mnoha případech vůbec odebírat, jsou u menších těles pomocí souboru výše uvedených zkoušek tyto výsledky kalibrovány a zařizovány a současně hodnoceny dle ČSN EN 13 791. Určení minimální charakteristické pevnosti betonu v tlaku v konstrukci a její zařizování bylo provedeno dle ČSN EN 206.

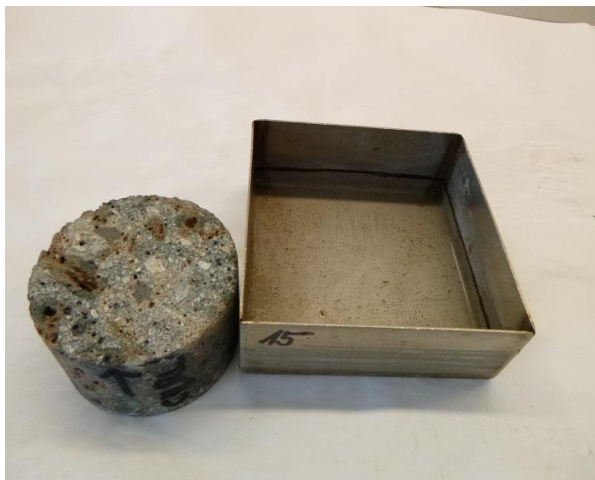
Princip zkoušky mrazuvzdornosti betonu byl hodnocen podle ČSN 73 1326 na 75 zmrazovacích cyklů (metoda A). Zkouška se provádí tak, že se z čela vynesného jádrového vývrtu odřízne cca 50 mm tlustá povrchová vrstva, která se čelní stranou ponoří do 5 mm vrstvy tříprocentního roztoku chloridu sodného ve vodě. Takto exponované těleso se vystaví vždy 25 zmrazovacím cyklům v automatické zmrazovací aparatuře. Po ukončení 25 zmrazovacích cyklů se roztok slije a odpad, který se z povrchu tělesa oddělil, se vysuší

a následně zvaží. Odpad se přepočítá v g/m^2 . Standardním kritériem pro mrazuvzdorný beton je, že jeho odpad po 75 zmrazovacích cyklech nesmí být větší než 1.000 g/m^2 . Betony s větším odpadem jsou ve smyslu citované normy považovány za nemrazuvzdorné.

Zkoušky mrazuvzdornosti betonu byly podrobeny dvě zkušební tělesa, odebraná z betonových křídel hráze, a to na jejich návodním líci. Dílčí hodnoty měření odpadů po 75 zmrazovacích cyklech se pohybují v intervalu od $118,08 \text{ g/m}^2$ do $447,12 \text{ g/m}^2$. Uvedené hodnoty jsou hluboko pod limitní hranicí, která je pro mrazuvzdorné betony na úrovni 1000 g/m^2 .

Výše uvedené výsledky zkoušek jednoznačně umožňují konstatovat, že zkoumané konstrukce betonových křídel hráze (na návodním líci) jako celek jsou vystavěny z mrazuvzdorného betonu. Případné nové povrchové vrstvy (reprofilace) lez k podkladu kotvit adhezí.
