Pavilon II – přístavba

Hudcova 70, Brno
pasport objektu
Pavilon II. - přístavba výzkumné část

P02.02 - 01
PŮDORYS 1.PP 1:200

IMAG Architekt, s.r.o.
Lidická 49, 602 00 BRNO
srpen 2012

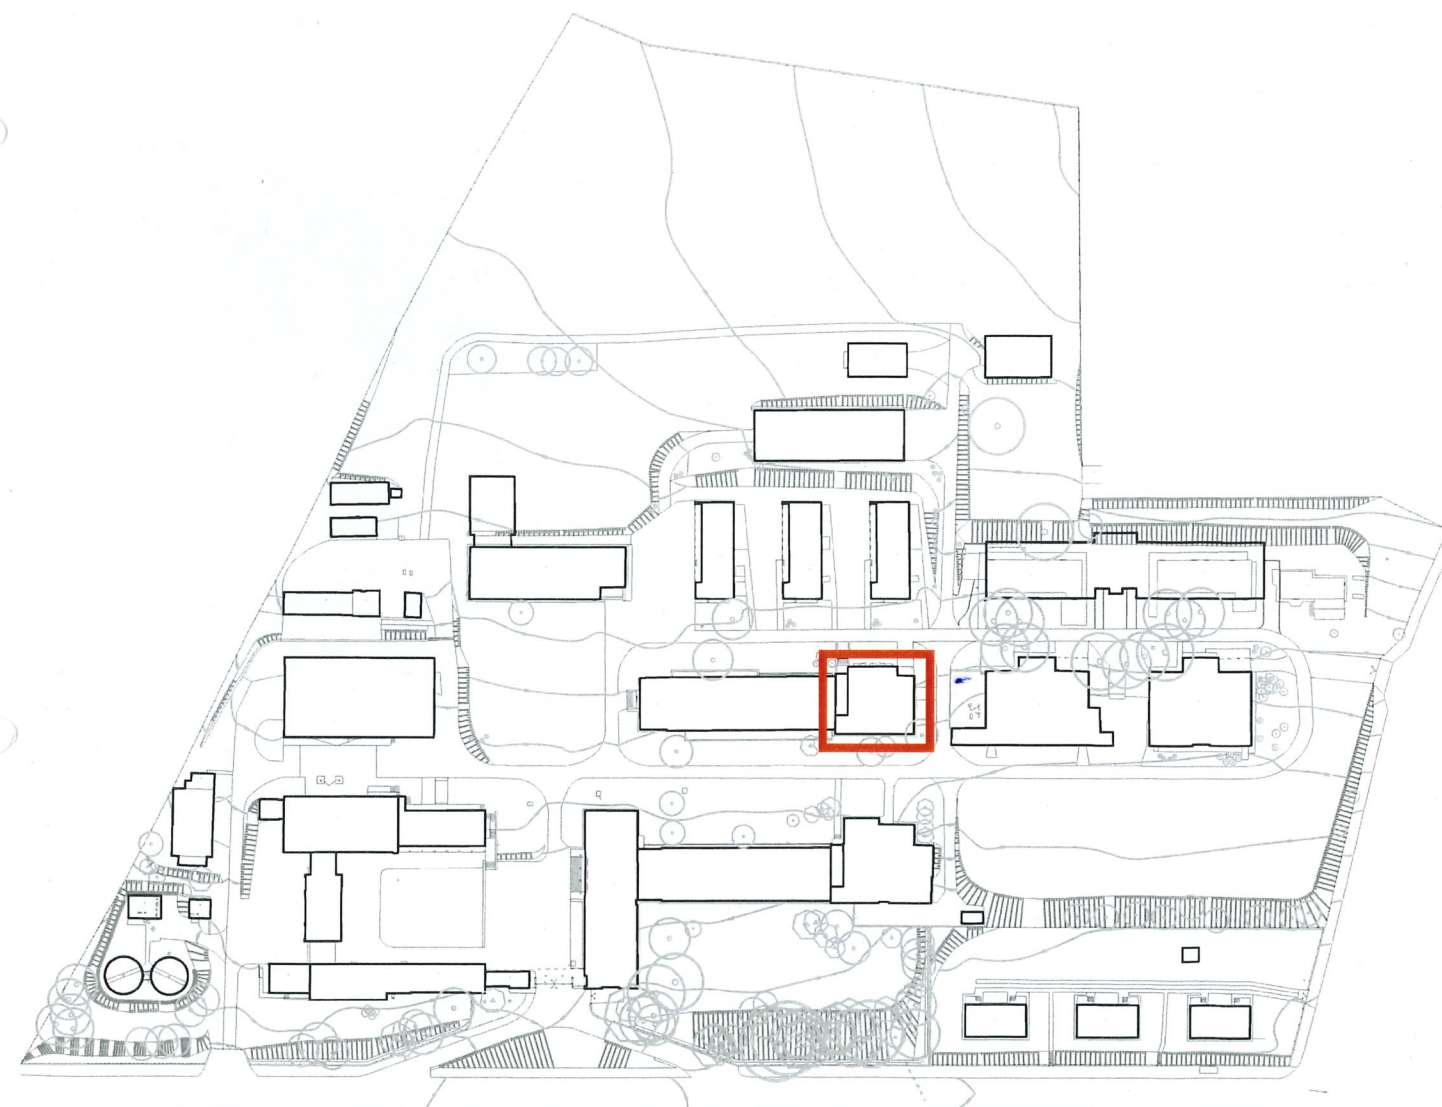
Pavilon II – přístavba

Svislé nosné konstrukce jsou tvořeny zdívkou z cihel plných pálených.
Vodorovné nosné konstrukce jsou tvořeny železobetonovými a keramobetonovými stropy.
Vizuální prohlídkou nebyly zjištěny žádné statické poruchy objektu.

Původní omítka (břízolit) je s ohledem na stáří objektu v dobrém stavu, soudržná a bez známek odpadávání s výjimkou několika lokálních míst.
Okna byla v celém objektu vyměněna za plastová s tepelně-izolačním zasklením (cca v roce 2002) a jsou v dobrém stavu.

Střecha je původní, tvořena hladkou plechovou krytinou. Střecha nejeví akutní poruchy.
Z hlediska životnosti je však nutno uvažovat s její výměnou a zateplením.

Převážná část prostor má původní povrchovou úpravu (obklady a omítky). Tyto povrchové úpravy jeví známky běžného opotřebení a s ohledem na stáří objektu jsou v odpovídajícím stavu.

Páteční rozvody i svislé stoupací potrubí je původní. Lokálně byly opravovány vnitřní rozvody v některých laboratořích při nutných lokálních opravách.

- osobní	-	-	-	-	-	-
- laboratorní:	-	-	-	-	-	-
Poruchy:						
- suteréní vlhkost (ano / ne):	ano, lokální (m.č. B.020)					
- příčina:	pravděpodobně od poruchy ZTI

- zatékání od střechy (ano / ne):	ano, lokální (m.č. B.111.7)					
- statické poruchy:	-
