stavba : 30 VD České Kopisty, obnova technologických částí jezu
číslo akce: 139251006

D. Dokumentace objektů

stupeň dokumentace : ZPD
datum : červen 2025

D.1. Technická zpráva - technologická část

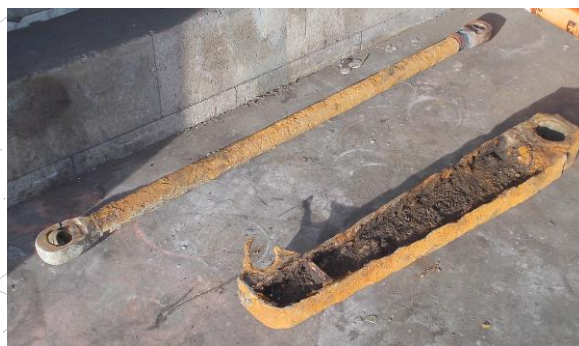
Páka MZV v TK

S ohledem na předpokládané korozní poškození páky bude tato vyrobena nová ve stejných rozměrech jako páka stávající s případnou úpravou náboje dle provedené opravy hřídele prostupu MZV. Páka bude vyrobena (svařena) z oceli S355. Náboj páky je nutné sjednotit s novým hřídelem prostupu (drážkovaný spoj). Nová páka bude opatřena novou PKO dle (D. 1.6.). Nově bude vyroben i spojovací čep páky a táhla z korozivzdorné oceli (1.4301).

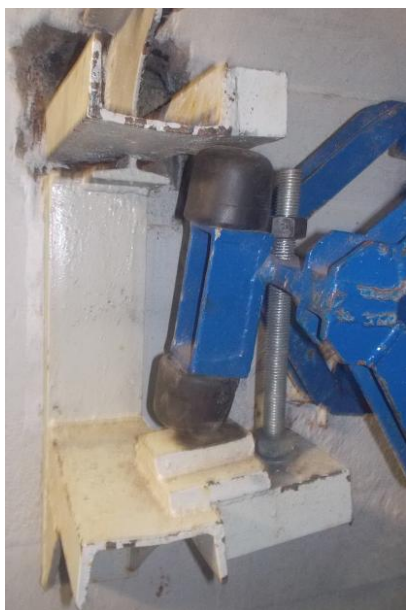
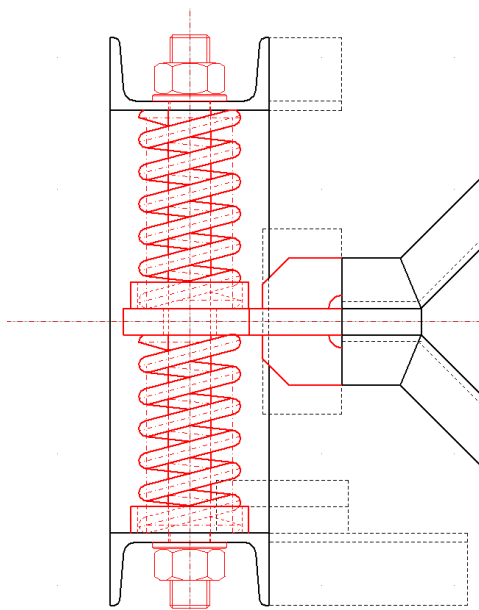
Deformace rámu převodovky.

Jako pružné elementy budou dodány 2 ks tlačné pružiny o rozměrech TL 12x77x160x7, konzervované. Při demontáži a následné úpravě konzol je nutné délky pružin ověřit na díle ve vztahu ke skutečné poloze převodovky GSM ve vyrovnané poloze s diferenciální převodovkou 3CV. Upravený rám převodovky bude opraven opatřen novou PKO dle D. 1.6.
