DETAILNÍ INFORMACE O STROMU

DRUH STROMU	<div>Taxon latinsky: Quercus robur</div> <div>Taxon česky: dub letní</div>
VLASTNÍK DAT	<div>Organizace: Povodí Labe - závod Roudnice nad Labem</div> <div>Adresa: Nábřeží 311, Roudnice nad Labem</div> <div>Zodpovědný pracovník: Jana Jonáková (jonakovaja@pla.cz)</div>
LOKALIZACE STROMU	<div>Projekt: Povodí Labe - Generel</div> <div>Skupina ploch: Roudnice nad Labem 2023 - PRAVÝ BŘEH</div> <div>Plocha: mapa č.1 - PB</div> <div>Číslo stromu: 3</div> <div>Číslo štítku: 1162010</div> <div>Souřadnice GPS: 50.437242313, 14.2863638717</div> <div>Katastrální území: Vědomice</div> <div>Parcela: 334/6</div>
DENDROMETRICKÉ PARAMETRY	<div>Výška stromu: 25,0 m</div> <div>Průměr kmene: 98 cm</div> <div>Obvod kmene: 307 cm</div> <div>Průměr koruny: 18,0 m</div> <div>Výška nasazení koruny: 10,0 m</div>
ZHODNOCENÍ STAVU	<div>Fyziologické stáří: senescentní strom (5)</div> <div>Perspektiva: dlouhodobě perspektivní (a)</div> <div>Vitalita: výborná až mírně snížená (1)</div> <div>Stabilita: zhoršená (2)</div> <div>Zdravotní stav: výrazně zhoršený (3)</div> <div>Sadovnická hodnota: ---</div> <div>Celkový stav: ---</div> <div>Poznámka: Odlomená část koruny. Infekc

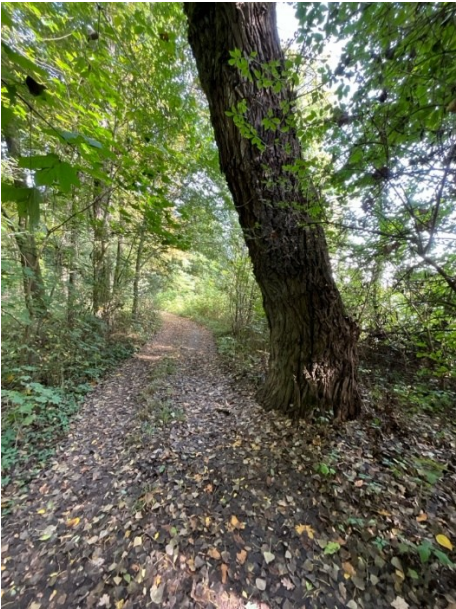
DRUH STROMU	<i>Taxon latinsky:</i> Populus x canadensis <i>Taxon česky:</i> topol kanadský
VLASTNÍK DAT	<i>Organizace:</i> Povodí Labe - závod Roudnice nad Labem <i>Adresa:</i> Nábřeží 311, Roudnice nad Labem <i>Zodpovědný pracovník:</i> Jana Jonáková (jonakovaja@pla.cz)
LOKALIZACE STROMU	<i>Projekt:</i> Povodí Labe - General <i>Skupina ploch:</i> Roudnice nad Labem 2023 - PRAVÝ BŘEH <i>Plocha:</i> mapa č.1 - PB <i>Číslo stromu:</i> 12 <i>Číslo štítku:</i> 1162019 <i>Souřadnice GPS:</i> 50.4350940007, 14.2857781443 <i>Katastrální území:</i> Vědomice <i>Parcela:</i> 334/6
DENDROMETRICKÉ PARAMETRY	<i>Výška stromu:</i> 28,0 m <i>Průměr kmene:</i> 142 cm <i>Obvod kmene:</i> 445 cm <i>Průměr koruny:</i> 14,0 m <i>Výška nasazení koruny:</i> 9,0 m
ZHODNOCENÍ STAVU	<i>Fyziologické stáří:</i> senescentní strom (5) <i>Perspektiva:</i> krátkodobé perspektivní (b) <i>Vitalita:</i> výrazně snižená (3) <i>Stabilita:</i> výrazně zhoršená (3) <i>Zdravotní stav:</i> výrazně zhoršený (3) <i>Sadovnická hodnota:</i> --- <i>Celkový stav:</i> --- <i>Poznámka:</i> Infekce báze kmene. Silné suché větve v koruně.

UŽIVATELSKÁ POLÍČKA	<i>UDP 16:</i> Vědomice <i>UDP 17:</i> 2023
OŠETŘENÍ STROMU	<i>Řez sesazovací (S-RS),</i> Naléhavost: Méně naléhavý zásah, Opakování Jednou za pět roků 30 procent. <i>Řez bezpečnostní (S-RB),</i> Naléhavost: Méně naléhavý zásah, Opakování Jednou za pět roků
FOTODOKUMENTACE:

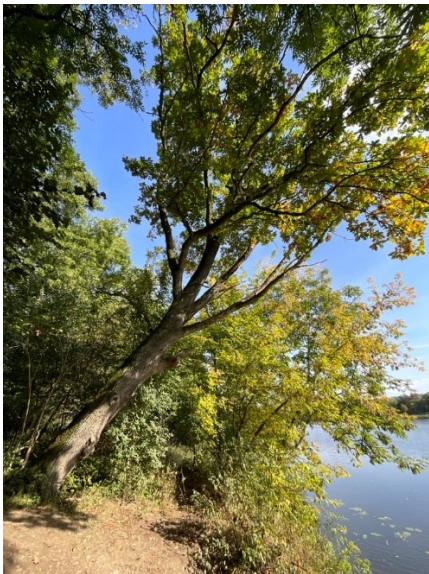
DRUH STROMU	<div>Taxon latinsky: Quercus robur</div> <div>Taxon český: dub letní</div>
VLASTNÍK DAT	<div>Organizace: Povodí Labe - závod Roudnice nad Labem</div> <div>Adresa: Nábřeží 311, Roudnice nad Labem</div> <div>Zodpovědný pracovník: Jana Jonáková (jonakovaja@pla.cz)</div>
LOKALIZACE STROMU	<div>Projekt: Povodí Labe - General</div> <div>Skupina ploch: Roudnice nad Labem 2023 - PRAVÝ BŘEH</div> <div>Plocha: mapa č.1 - PB</div> <div>Číslo stromu: 21</div> <div>Číslo štítku: 1162028</div> <div>Souřadnice GPS: 50.433897011, 14.2850489187</div> <div>Katastrální území: Vědomice</div> <div>Parcela: 334/6</div>
DENDROMETRICKÉ PARAMETRY	<div>Výška stromu: 15,0 m</div> <div>Průměr kmene: 72 cm</div> <div>Obvod kmene: 226 cm</div> <div>Průměr koruny: 9,0 m</div> <div>Výška nasazení koruny: 5,0 m</div>
ZHODNOCENÍ STAVU	<div>Fyziologické stáří: senescentní strom (5)</div> <div>Perspektiva: krátkodobě perspektivní (b)</div> <div>Vitalita: zřetelně snižená (2)</div> <div>Stabilita: výrazně zhoršená (3)</div> <div>Zdravotní stav: výrazně zhoršený (3)</div> <div>Sadovnická hodnota: ---</div> <div>Celkový stav: ---</div> <div>Poznámka: Výrazně asymetrická koruna a nakloněný kmen. Silné suché větve v koruně. Podezření na infekci kořenů.</div>

UŽIVATELSKÁ POLÍČKA	<div>UDP 16: Vědomice</div> <div>UDP 17: 2023</div>
OŠETŘENÍ STROMU	<div>Řez bezpečnostní (S-RB), Naléhavost: Naléhavý zásah, Opakování Jednou za pět roků</div> <div>Lokální redukce z důvodu stabilizace (S-RLLR), Naléhavost: Naléhavý zásah, Opakování Jednou za pět roků</div> <div>Symetrizovat.</div>

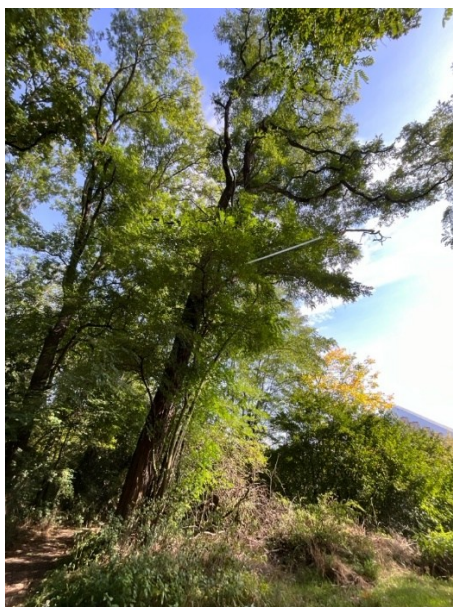
*Číslo stromu:* 23

*Stabilita:* zhoršená (2)

*Zdravotní stav:* zhoršený (2)

*Poznámka:* Asymetrická koruna. Silné suché větve v koruně.

**Řez bezpečnostní (S-RB),** Naléhavost: Méně naléhavý zásah, Opakování Jednou za pět roků

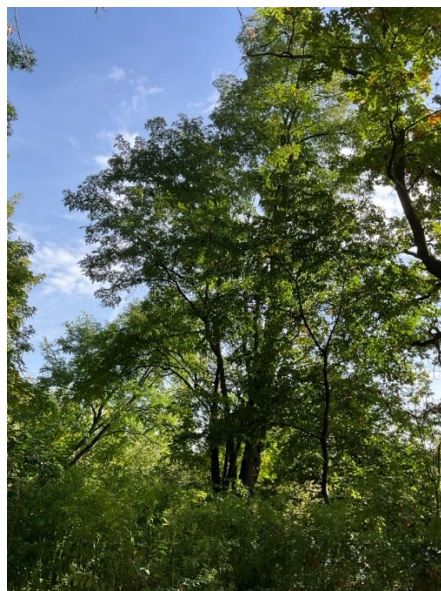
*Číslo stromu:* 30

*Vitalita:* výrazně snižená (3)

*Stabilita:* zhoršená (2)

*Zdravotní stav:* výrazně zhoršený (3)

*Poznámka:* Nejsilnější kmen je odumřelý.

**Lokální redukce z důvodu stabilizace (S-RLLR),** Naléhavost: Bez podstatné naléhavosti

*Odstranit suchý kmen.*

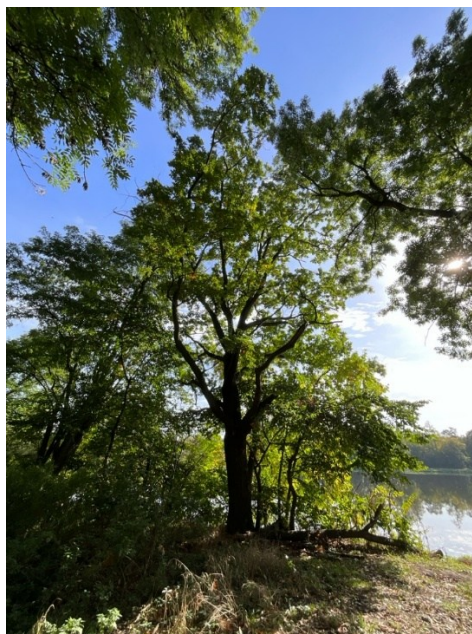
*Číslo stromu:* 31

*Stabilita:* zhoršená (2)

*Zdravotní stav:* výrazně zhoršený (3)

*Poznámka:* Poškození větví. Odložená část koruny. Silné suché větve v koruně.

**Řez bezpečnostní (S-RB),** Naléhavost: Méně naléhavý zásah, Opakování Jednou za pět roků

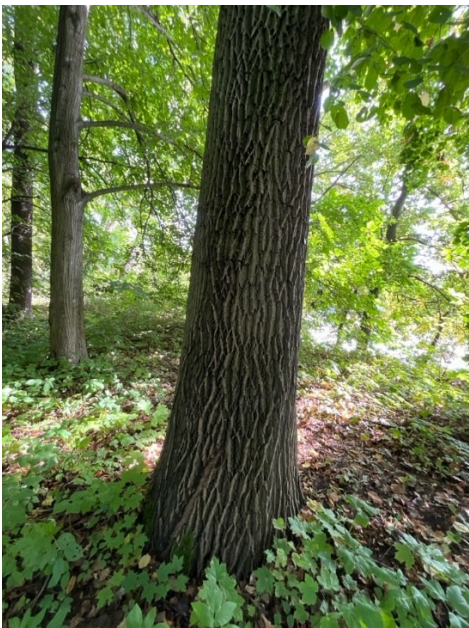
*Fyziologické stáří:* dospělý strom (4)  
*Perspektiva:* krátkodobě perspektivní (b)  
*Vitalita:* výrazně snižena (3)  
*Stabilita:* zhoršená (2)  
*Zdravotní stav:* výrazně zhoršený (3)  
*Sadovnícká hodnota:* ---  
*Celkový stav:* ---  
*Poznámka:* Dynamicky prosychá. Silné suché větve v koruně.

**Řez bezpečnostní (S-RB),** Naléhavost: Naléhavý zásah, Opakování Jednou za pět roků

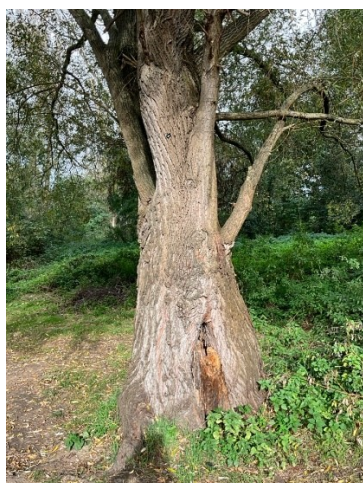
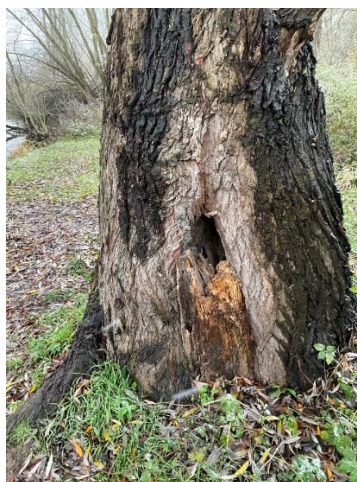
*Číslo stromu:* 5

*Stabilita:* výrazně zhoršená (3)

*Zdravotní stav:* výrazně zhoršený (3)

*Poznámka:* Infekce báze kmene. Podezření na infekci kořenů.

*Řez sesazovací (S-RS), Naléhavost:* Méně naléhavý zásah, Opakování Jednou za deset roků  
20 procent.

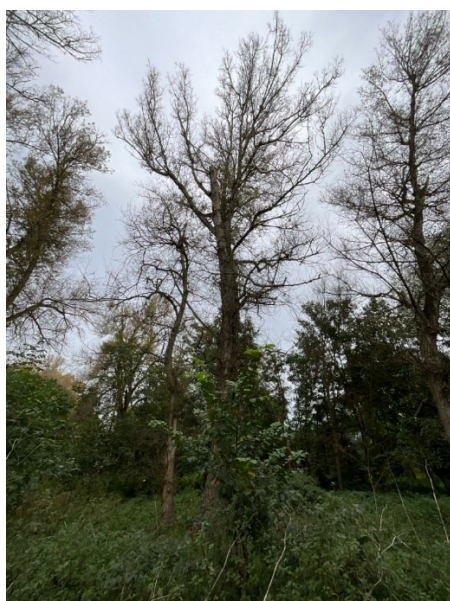
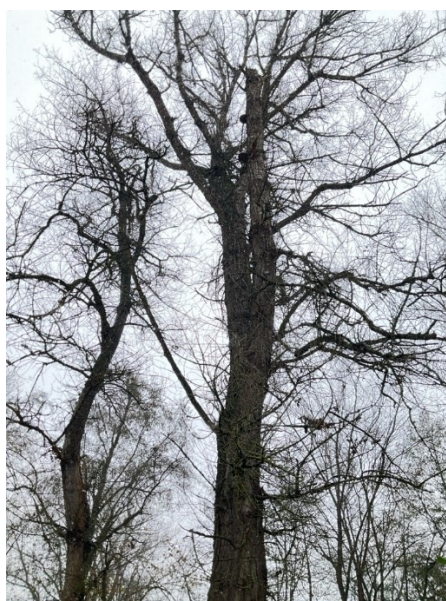
*Číslo stromu:* 9

*Vitalita:* zřetelně snižená (2)

*Stabilita:* výrazně zhoršená (3)

*Zárovňový stav:* výrazně zhoršený (3)

*Poznámka:* Silné suché větve v koruně. Infekce větví.

**Lokální redukce z důvodu stabilizace (S-RLLR), Naléhavost:** Naléhavý zásah

*Odstranit mrtvý pahýl.*

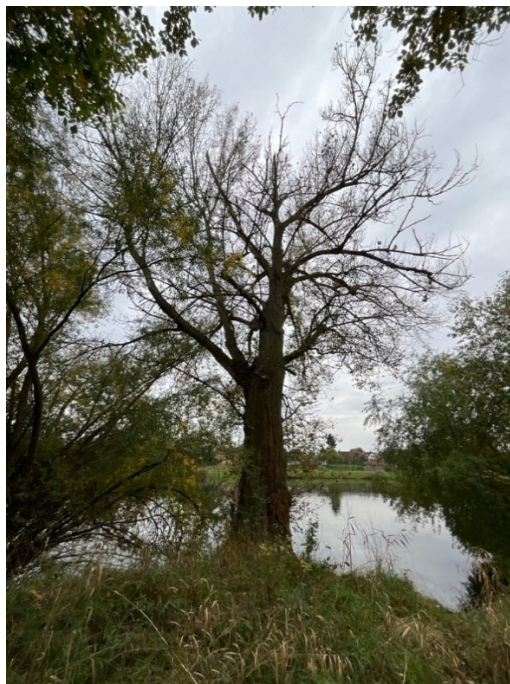
*Fyziologické stáří:* senescentní strom (5)  
*Perspektiva:* krátkodobě perspektivní (b)  
*Vitalita:* zřetelně snižená (2)  
*Stabilita:* výrazně zhoršená (3)  
*Zdravotní stav:* výrazně zhoršený (3)  
*Sadovnická hodnota:* ---  
*Celkový stav:* ---  
*Poznámka:* Silné suché větve v koruně. Asymetrická koruna. Infekce větví.

**Řez bezpečnostní (S-RB),** Naléhavost: Naléhavý zásah, Opakování Jednou za pět roků

**Lokální redukce z důvodu stabilizace (S-RLLR),** Naléhavost: Naléhavý zásah, Opakování Jednou za pět roků  
*Odlehčení nestabilních větví. Symetrizovat.*

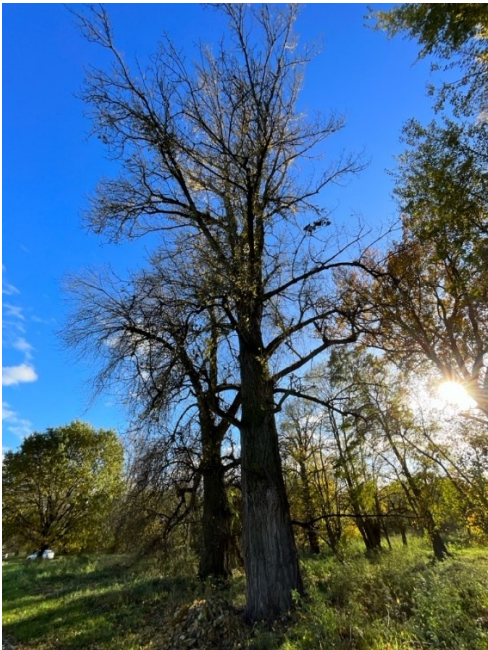
DRUH STROMU	<i>Taxon latinsky:</i> Populus nigra <i>Taxon česky:</i> topol černý
VLASTNÍK DAT	<i>Organizace:</i> Povodí Labe - závod Roudnice nad Labem <i>Adresa:</i> Nábřeží 311, Roudnice nad Labem <i>Zodpovědný pracovník:</i> Jana Jonáková (jonakovaja@pla.cz)
LOKALIZACE STROMU	<i>Projekt:</i> Povodí Labe - Generel <i>Skupina ploch:</i> Roudnice nad Labem 2023 - LEVÝ BŘEH <i>Plocha:</i> mapa č.12 - LB <i>Číslo stromu:</i> 2 <i>Číslo štítku:</i> 1160387 <i>Souřadnice GPS:</i> 50.3521271358, 14.4663927358 <i>Katastrální území:</i> Brozánky <i>Parcela:</i> 225/1
DENDROMETRICKÉ PARAMETRY	<i>Výška stromu:</i> 26,0 m <i>Průměr kmene:</i> 155 cm <i>Obvod kmene:</i> 486 cm <i>Průměr koruny:</i> 18,0 m <i>Výška nasazení koruny:</i> 5,0 m
ZHDNOCENÍ STAVU	<i>Fyziologické stáří:</i> dospělý strom (4) <i>Perspektiva:</i> dlouhodobě perspektivní (a) <i>Vitalita:</i> výborná až mírně snížená (1) <i>Stabilita:</i> zhoršená (2) <i>Zdravotní stav:</i> výrazně zhoršený (3) <i>Sadovnická hodnota:</i> --- <i>Celkový stav:</i> --- <i>Poznámka:</i> Silné suché větve v koruně. Infekce větví.

UŽIVATELSKÁ POLÍČKA	<i>UDP 16:</i> Hořín <i>UDP 17:</i> 2023
OŠETŘENÍ STROMU	<i>Lokální redukce z důvodu stabilizace (S-RLLR), Naléhavost:</i> Naléhavý zásah, Opakování Jednou za pět roků <i>Odlehčit větvě nad komunikací či chodníkem.</i> <i>Řez bezpečnostní (S-RB), Naléhavost:</i> Naléhavý zásah, Opakování Jednou za pět roků

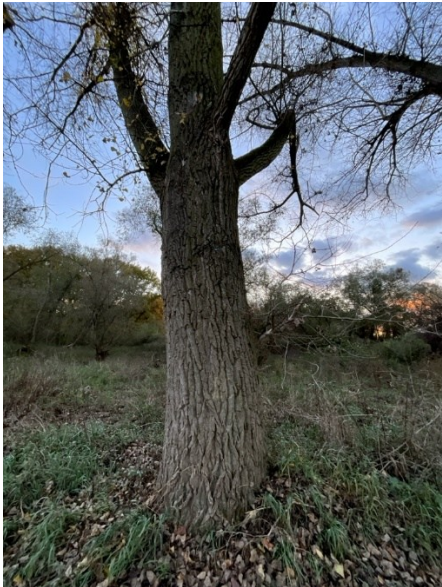
DRUH STROMU	<i>Taxon latinsky:</i> Populus x canadensis <i>Taxon česky:</i> topol kanadský
VLASTNÍK DAT	<i>Organizace:</i> Povodí Labe - závod Roudnice nad Labem <i>Adresa:</i> Nábřeží 311, Roudnice nad Labem <i>Zodpovědný pracovník:</i> Jana Jonáková (jonakovaja@pla.cz)
LOKALIZACE STROMU	<i>Projekt:</i> Povodí Labe - Genarel <i>Skupina ploch:</i> Roudnice nad Labem 2023 - LEVÝ BŘEH <i>Plocha:</i> mapa č.12 - LB <i>Číslo stromu:</i> 66 <i>Číslo štítku:</i> 1163651 <i>Souřadnice GPS:</i> 50.3508797004, 14.4683269438 <i>Katastrální území:</i> Hořín <i>Parcela:</i> 791
DENDROMETRICKÉ PARAMETRY	<i>Výška stromu:</i> 27,0 m <i>Průměr kmene:</i> 106 cm <i>Obvod kmene:</i> 332 cm <i>Průměr koruny:</i> 18,0 m <i>Výška nasazení koruny:</i> 8,0 m
ZHODNOCENÍ STAVU	<i>Fyziologické stáří:</i> dospělý strom (4) <i>Perspektiva:</i> dlouhodobě perspektivní (a) <i>Vitalita:</i> zřetelně snižená (2) <i>Stabilita:</i> zhoršená (2) <i>Zdravotní stav:</i> zhoršený (2) <i>Sadovnická hodnota:</i> --- <i>Celkový stav:</i> --- <i>Poznámka:</i> Silné suché větve v koruně.

UŽIVATELSKÁ POLÍČKA	<i>UDP 16:</i> Hořín <i>UDP 17:</i> 2023
OŠETŘENÍ STROMU	<b>Lokální redukce z důvodu stabilizace (S-RLLR),</b> Naléhavost: Naléhavý zásah, Opakování Jednou za pět roků <i>Odlehčit věrve nad komunikací či chodníkem.</i> <b>Řez bezpečnostní (S-RB),</b> Naléhavost: Naléhavý zásah, Opakování Jednou za pět roků

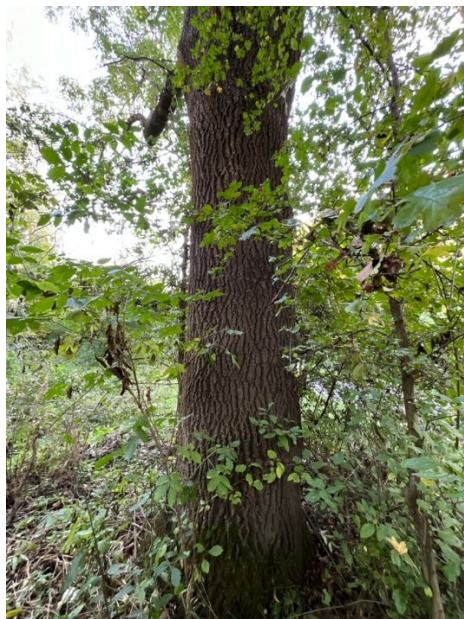
*Fyziologické stáří:* dospívající strom (3)  
*Perspektiva:* krátkodobě perspektivní (b)  
*Vitalita:* výborná až mírně snížená (1)  
*Stabilita:* zhoršená (2)  
*Zdravotní stav:* výrazně zhoršený (3)  
*Sadovnická hodnota:* ---  
*Celkový stav:* ---  
*Poznámka:* Defektní větvení.

**Řez zdravotní (S-RZ),** Naléhavost: Naléhavý zásah, Opakování Jednou za tři roky  
*Potlačit tlakové větvení.*

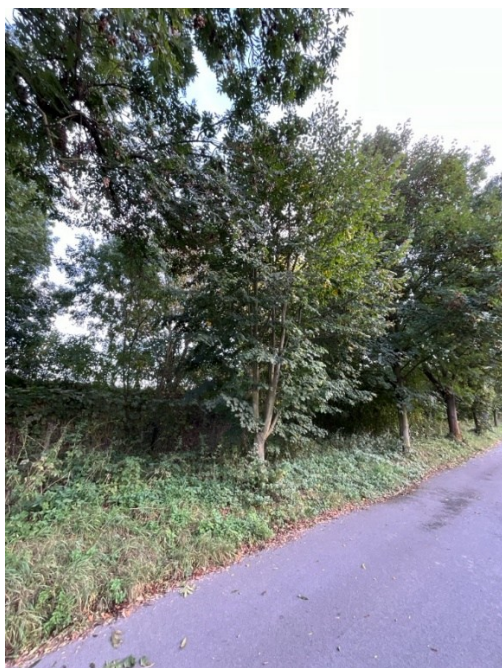
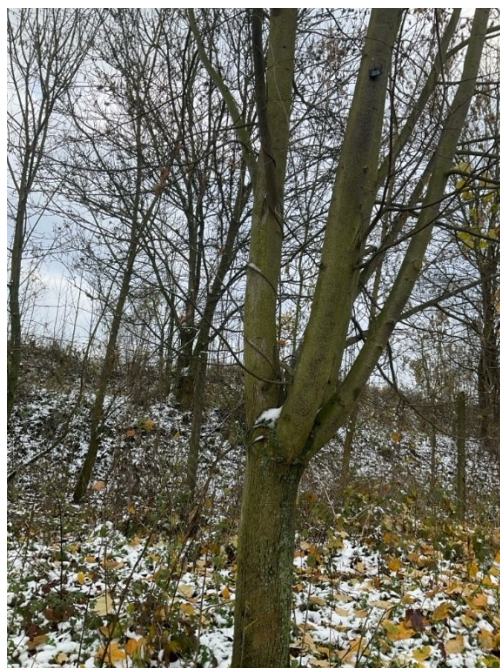
*Číslo stromu:* 10

*Zdravotní stav:* zhoršený (2)

Úprava průjezdného či průchozího profilu (S-RLPV), Naléhavost: Méně naléhavý zásah, Opakování Jednou za tři roky

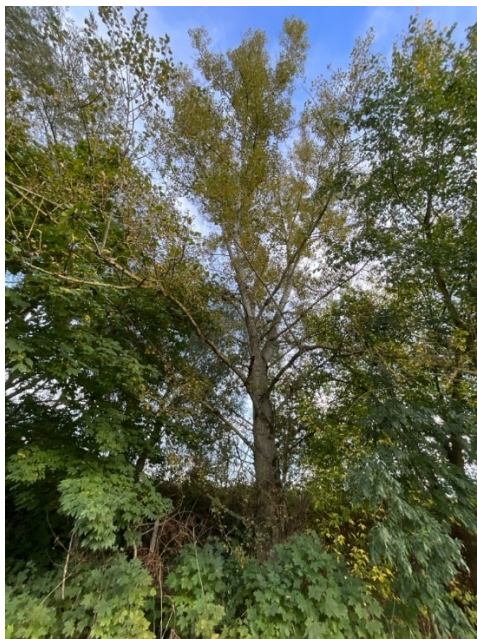
*Číslo stromu:* 1

*Poznámka:* Infekce kmene. Infekce kosterního větvení. Infekce větví. Sekundární koruna.

**Stabilizace sekundární koruny (S-SSK), Naléhavost:** Méně naléhavý zásah, Opakování Jednou za pět roků

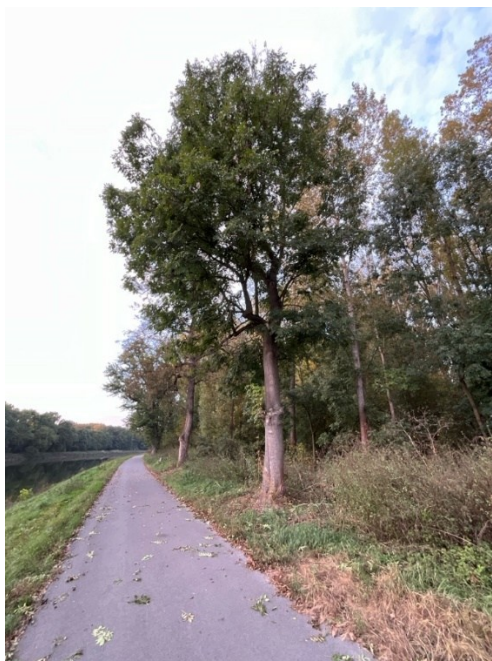
*Číslo stromu:* 6

*Poznámka:* Silné suché větve v koruně.

**Řez bezpečnostní (S-RB), Naléhavost:** Naléhavý zásah, Opakování Jednou za pět roků

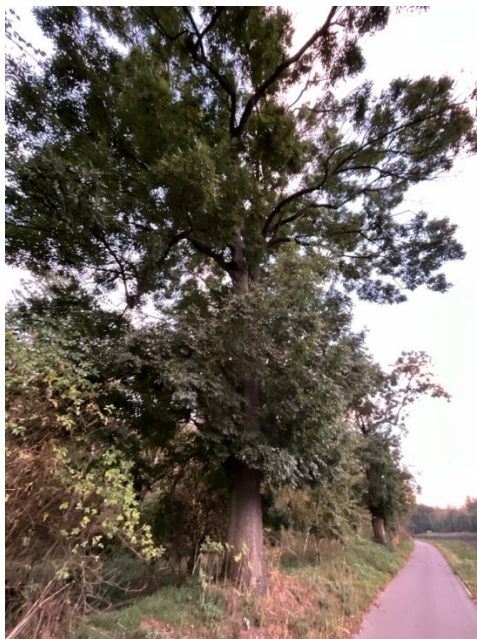
*Číslo stromu:* 8

*Poznámka:* Dynamicky prosychá. Silné suché větve v koruně. Velké řezné rány. Infekce větví.

*Řez bezpečnostní (S-RB), Naléhavost:* Méně naléhavý zásah, Opakování Jednou za pět roků

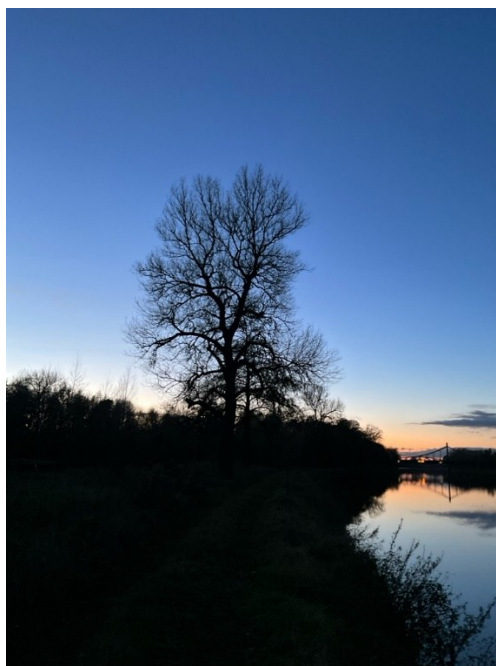
DRUH STROMU	<i>Taxon latinsky:</i> Populus x canadensis <i>Taxon česky:</i> topol kanadský
VLASTNÍK DAT	<i>Organizace:</i> Povodí Labe - závod Roudnice nad Labem <i>Adresa:</i> Nábřeží 311, Roudnice nad Labem <i>Zodpovědný pracovník:</i> Jana Jonáková (jonakovaja@pla.cz)
LOKALIZACE STROMU	<i>Projekt:</i> Povodí Labe - General <i>Skupina ploch:</i> Roudnice nad Labem 2023 - LEVÝ BŘEH <i>Plocha:</i> mapa č.19 - LB <i>Číslo stromu:</i> 42 <i>Číslo štítku:</i> 1163753 <i>Souřadnice GPS:</i> 50.2895585063, 14.502424079 <i>Katastrální území:</i> Kly <i>Parcela:</i> 853/2
DENDROMETRICKÉ PARAMETRY	<i>Výška stromu:</i> 19,0 m <i>Průměr kmene:</i> 107 cm <i>Obvod kmene:</i> 335 cm <i>Průměr koruny:</i> 14,0 m <i>Výška nasazení koruny:</i> 7,0 m
ZHODNOCENÍ STAVU	<i>Fyziologické stáří:</i> dospělý strom (4) <i>Perspektiva:</i> dlouhodobě perspektivní (a) <i>Vitalita:</i> zřetelně snižená (2) <i>Stabilita:</i> výrazně zhoršená (3) <i>Zdravotní stav:</i> výrazně zhoršený (3) <i>Sadovnická hodnota:</i> --- <i>Celkový stav:</i> --- <i>Poznámka:</i> Silné suché větve v koruně. Infekce větví.

UŽIVATELSKÁ POLÍČKA	<i>UDP 16:</i> Kly <i>UDP 17:</i> 2023
OŠETŘENÍ STROMU	<b>Řez sesazovací (S-RS),</b> Naléhavost: Naléhavý zásah, Opakování Jednou za pět roků 30 procent. <b>Řez bezpečnostní (S-RB),</b> Naléhavost: Naléhavý zásah, Opakování Jednou za pět roků

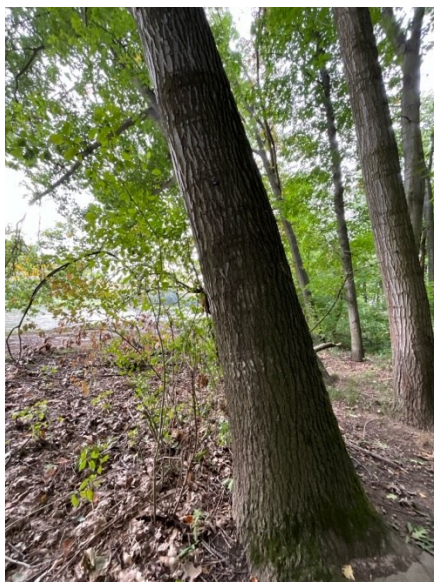
DRUH STROMU	<i>Taxon latinsky:</i> Quercus rubra <i>Taxon česky:</i> dub červený
VLASTNÍK DAT	<i>Organizace:</i> Povodí Labe - závod Roudnice nad Labem <i>Adresa:</i> Nábřeží 311, Roudnice nad Labem <i>Zodpovědný pracovník:</i> Jana Jonáková (jonakovaja@pla.cz)
LOKALIZACE STROMU	<i>Projekt:</i> Povodí Labe - General <i>Skupina ploch:</i> Roudnice nad Labem 2023 - PRAVÝ BŘEH <i>Plocha:</i> mapa č.21 - PB <i>Číslo stromu:</i> 10 <i>Číslo štítku:</i> 1162418 <i>Souřadnice GPS:</i> 50.2883724189, 14.5160545974 <i>Katastrální území:</i> Tuhaň <i>Parcela:</i> 1053/5
DENDROMETRICKÉ PARAMETRY	<i>Výška stromu:</i> 29,0 m <i>Průměr kmene:</i> 62 cm <i>Obvod kmene:</i> 194 cm <i>Průměr koruny:</i> 13,0 m <i>Výška nasazení koruny:</i> 10,0 m
ZHODNOCENÍ STAVU	<i>Fyziologické stáří:</i> dospělý strom (4) <i>Perspektiva:</i> dlouhodobě perspektivní (a) <i>Vitalita:</i> výborná až mírně snížená (1) <i>Stabilita:</i> zhoršená (2) <i>Zdravotní stav:</i> zhoršený (2) <i>Sadovnická hodnota:</i> --- <i>Celkový stav:</i> --- <i>Poznámka:</i> Asymetrická koruna. Silné suché větve v koruně.

UŽIVATELSKÁ POLÍČKA	<i>UDP 16:</i> Tuhaň <i>UDP 17:</i> 2023
OŠETŘENÍ STROMU	<i>Řez bezpečnostní (S-RB), Naléhavost:</i> Naléhavý zásah, Opakování Jednou za pět roků

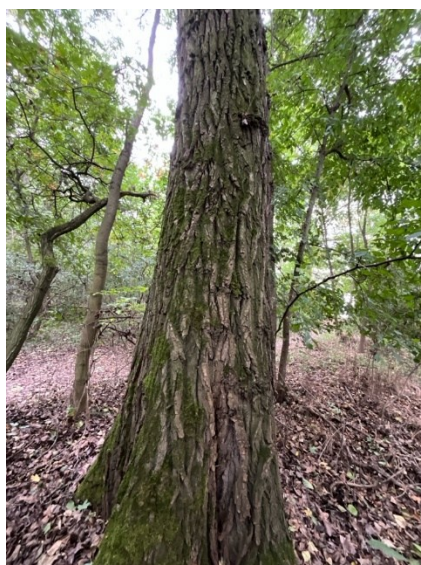
*Číslo stromu:* 33

*Poznámka:* Silné suché větve v koruně. Asymetrická koruna.

**Lokální redukce z důvodu stabilizace (S-RLLR),** Naléhavost: Naléhavý zásah, Opakování Jednou za pět roků

*Odlehčit větve nad komunikací či chodníkem.*

**Řez bezpečnostní (S-RB),** Naléhavost: Naléhavý zásah, Opakování Jednou za pět roků

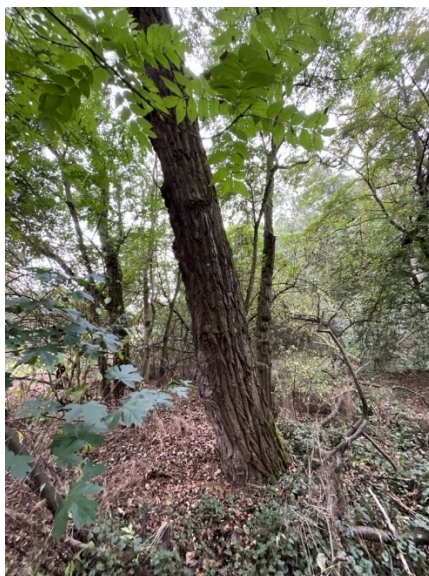
*Číslo stromu:* 35

*Poznámka:* Silné suché větve v koruně.

**Řez bezpečnostní (S-RB),** Naléhavost: Naléhavý zásah, Opakování Jednou za pět roků

**Řez sesazovací (S-RS),** Naléhavost: Naléhavý zásah, Opakování Jednou za pět roků  
30 procent.

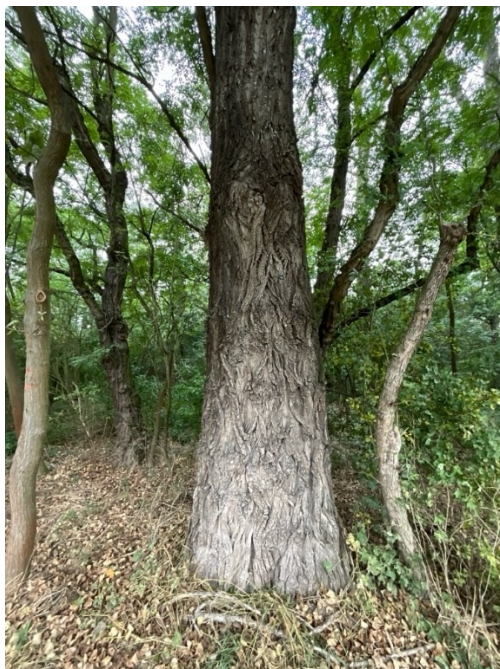
*Číslo stromu:* 1

*Poznámka:* Poškození větví. Poškození kmene.

Úprava průjezdného či průchozího profilu (S-RLPV), Naléhavost: Méně naléhavý zásah, Opakování Jednou za tři roky

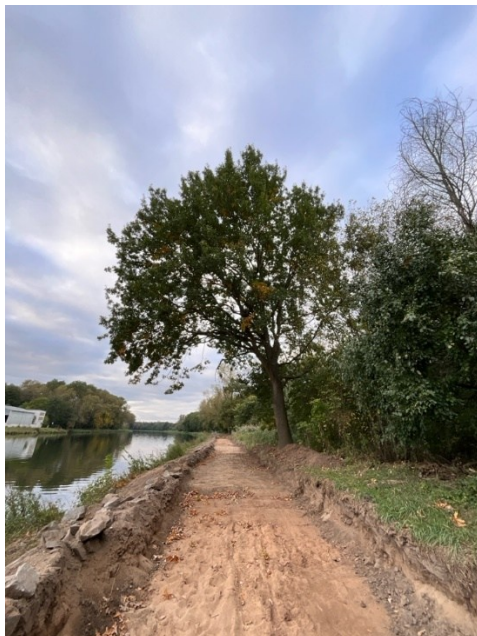
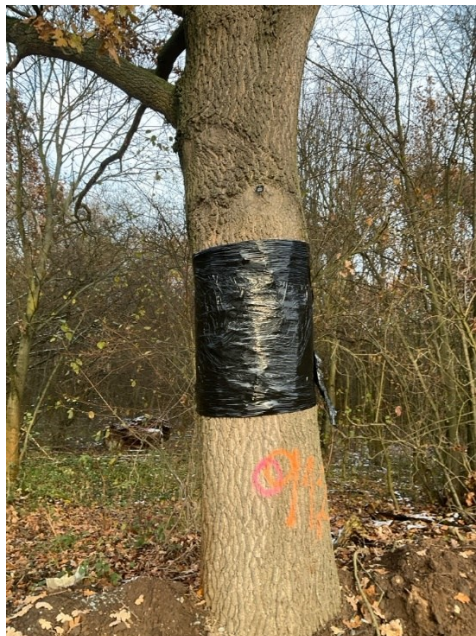
*Číslo stromu:* 13

*Poznámka:* Asymetrická koruna. Silné suché větve v koruně.

**Řez bezpečnostní (S-RB),** Naléhavost: Naléhavý zásah, Opakování Jednou za pět roků

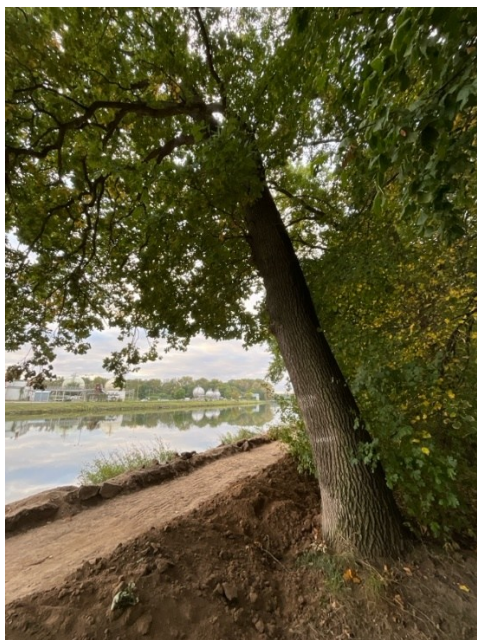
DRUH STROMU	<i>Taxon latinský:</i> Quercus rubra <i>Taxon český:</i> dub červený
VLASTNÍK DAT	<i>Organizace:</i> Povodí Labe - závod Roudnice nad Labem <i>Adresa:</i> Nábřeží 311, Roudnice nad Labem <i>Zodpovědný pracovník:</i> Jana Jonáková (jonakovaja@pla.cz)
LOKALIZACE STROMU	<i>Projekt:</i> Povodí Labe - General <i>Skupina ploch:</i> Roudnice nad Labem 2023 - PRAVÝ BŘEH <i>Plocha:</i> mapa č.22 - PB <i>Číslo stromu:</i> 20 <i>Číslo štítku:</i> 1162471 <i>Souřadnice GPS:</i> 50.2844102264, 14.5230245619 <i>Katastrální území:</i> Libiš <i>Parcela:</i> 855
DENDROMETRICKÉ PARAMETRY	<i>Výška stromu:</i> 16,0 m <i>Průměr kmene:</i> 62 cm <i>Obvod kmene:</i> 194 cm <i>Průměr koruny:</i> 15,0 m <i>Výška nasazení koruny:</i> 5,0 m
ZHODNOCENÍ STAVU	<i>Fyziologické stáří:</i> dospělý strom (4) <i>Perspektiva:</i> dlouhodobě perspektivní (a) <i>Vitalita:</i> výborná až mírně snížená (1) <i>Stabilita:</i> zhoršená (2) <i>Zdravotní stav:</i> zhoršený (2) <i>Sadovnická hodnota:</i> --- <i>Celkový stav:</i> --- <i>Poznámka:</i> Asymetrická koruna. Nakloněný kmen. Silné suché větve v koruně. Infekce větví.

UŽIVATELSKÁ POLÍČKA	<i>UDP 16:</i> Libiš <i>UDP 17:</i> 2023
OŠETŘENÍ STROMU	<b>Lokální redukce z důvodu stabilizace (S-RLLR),</b> Naléhavost: Naléhavý zásah, Opakování Jednou za tři roky <i>Odlehčit větve nad komunikací či chodníkem.</i> <b>Řez bezpečnostní (S-RB),</b> Naléhavost: Naléhavý zásah, Opakování Jednou za pět roků

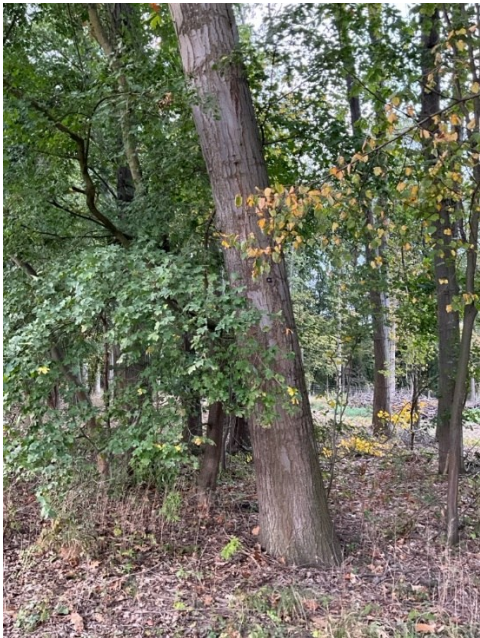
*Číslo stromu:* 22

*Poznámka:* Poškození kmene. Asymetrická koruna. Silné suché větve v koruně. Poškození větví.

**Řez bezpečnostní (S-RB), Naléhavost:** Naléhavý zásah, Opakování Jednou za pět roků

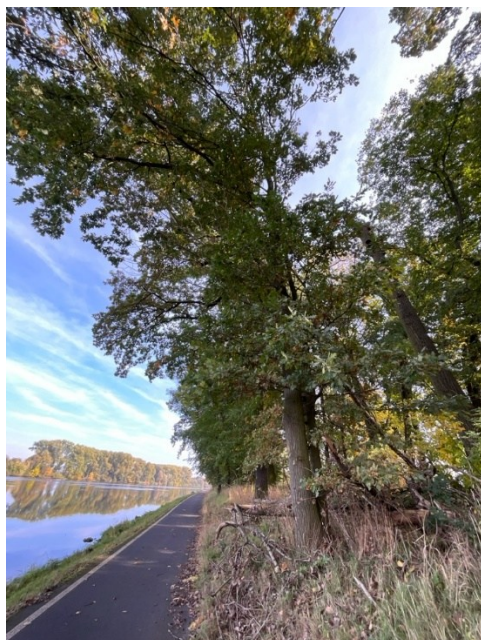
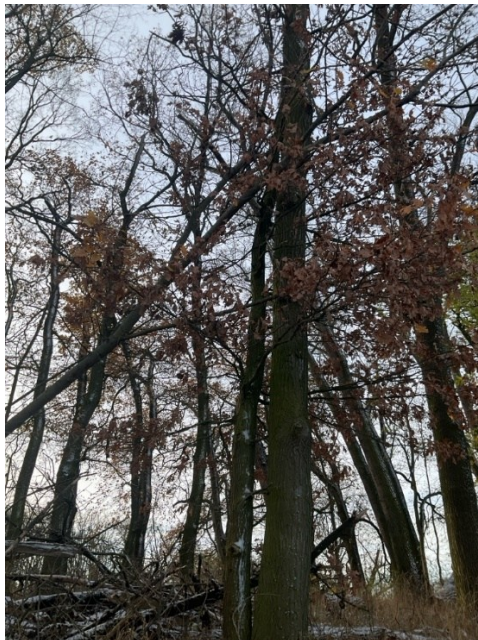
*Poznámka:* Poškození kmene. Zavěšená větev v koruně.

**Řez bezpečnostní (S-RB), Naléhavost:** Naléhavý zásah

*Odstřeni zavěšenou větev*

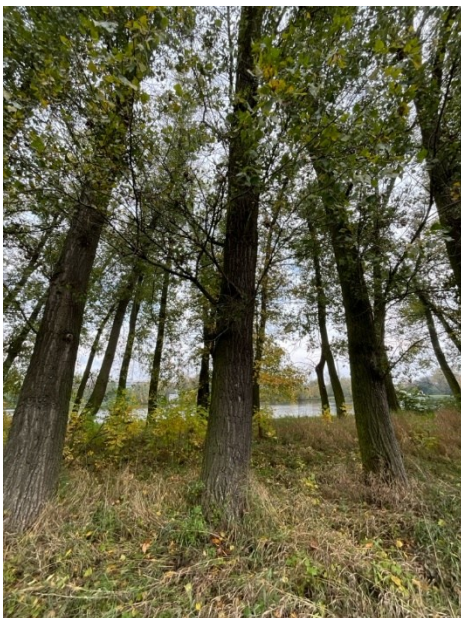
*Číslo stromu:* 57

*Vitalita:* zřetelně snižená (2)

*Stabilita:* zhoršená (2)

*Zdravotní stav:* výrazně zhoršený (3)

*Poznámka:* Silné suché větve v koruně.

**Řez bezpečnostní (S-RB),** Naléhavost: Naléhavý zásah, Opakování Jednou za pět roků

**Lokální redukce z důvodu stabilizace (S-RLLR),** Naléhavost: Naléhavý zásah, Opakování Jednou za pět roků

*Odlehčit větve nad komunikací či chodníkem.*

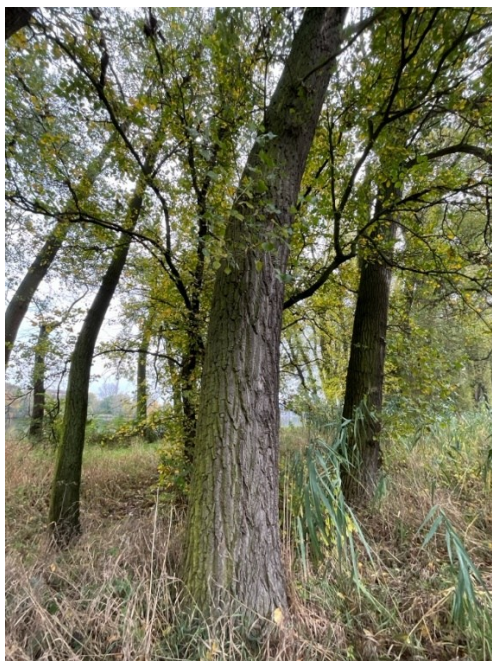
*Číslo stromu:* 61

*Vitalita:* výborná až mírně snížená (1)

*Stabilita:* zhoršená (2)

*Zdravotní stav:* výrazně zhoršený (3)

*Poznámka:* Poškození větví.

**Řez bezpečnostní (S-RB),** Naléhavost: Méně naléhavý zásah, Opakování Jednou za pět roků

**Lokální redukce z důvodu stabilizace (S-RLR),** Naléhavost: Méně naléhavý zásah, Opakování Jednou za pět roků  
*Odlehčit větve nad komunikací či chodníkem.*

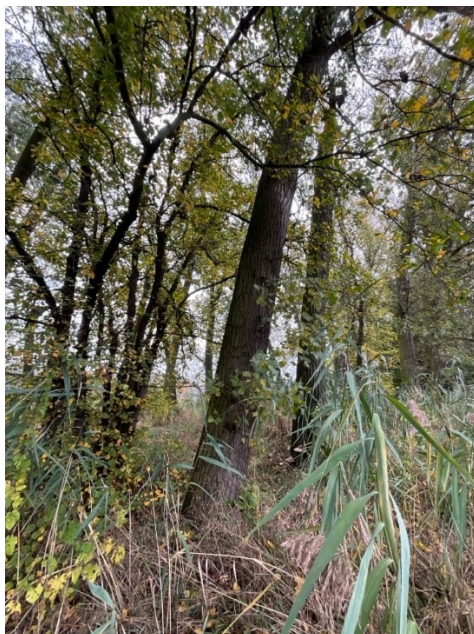
*Číslo stromu:* 62

*Vitalita:* zřetelně snižená (2)

*Stabilita:* výrazně zhoršená (3)

*Zdravotní stav:* výrazně zhoršený (3)

*Poznámka:* Silné suché větve v koruně.

**Řez bezpečnostní (S-RB),** Naléhavost: Naléhavý zásah, Opakování Jednou za pět roků

**Lokální redukce z důvodu stabilizace (S-RLLR),** Naléhavost: Naléhavý zásah, Opakování Jednou za pět roků

*Odléhnit větve nad komunikací či chodníkem.*

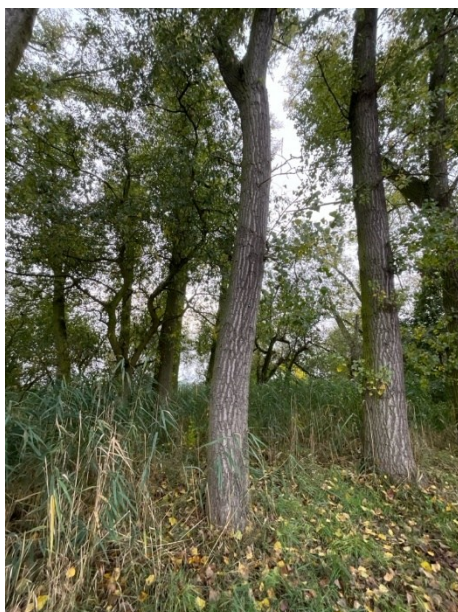
*Číslo stromu:* 68

*Vitalita:* výborná až mírně snížená (1)

*Stabilita:* zhoršená (2)

*Zdravotní stav:* zhoršený (2)

*Poznámka:* Silné suché větve v koruně. Asymetrická koruna.

**Řez bezpečnostní (S-RB), Naléhavost:** Méně naléhavý zásah, Opakování Jednou za pět roků

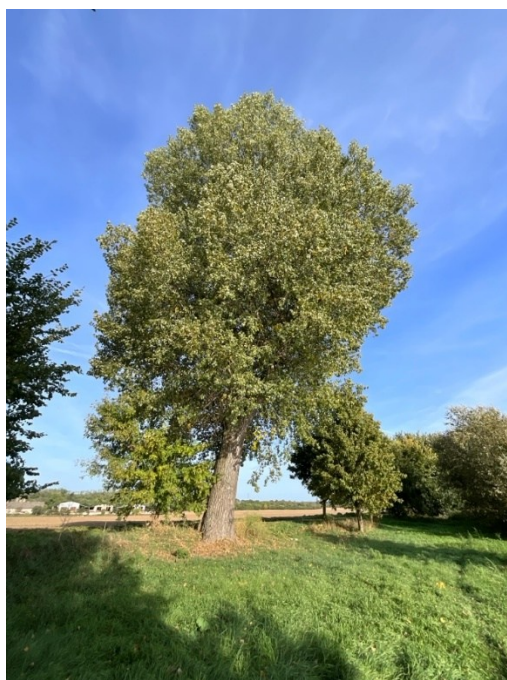
*Číslo stromu:* 11

*Stabilita:* výrazně zhoršená (3)

*Zdravotní stav:* výrazně zhoršený (3)

*Poznámka:* Velké řezné rány Infekce větví. Sekundární koruna.

*Stabilizace sekundární koruny (S-SSK), Naléhavost:* Naléhavý zásah, Opakování Jednou za pět roků  
10 procent.

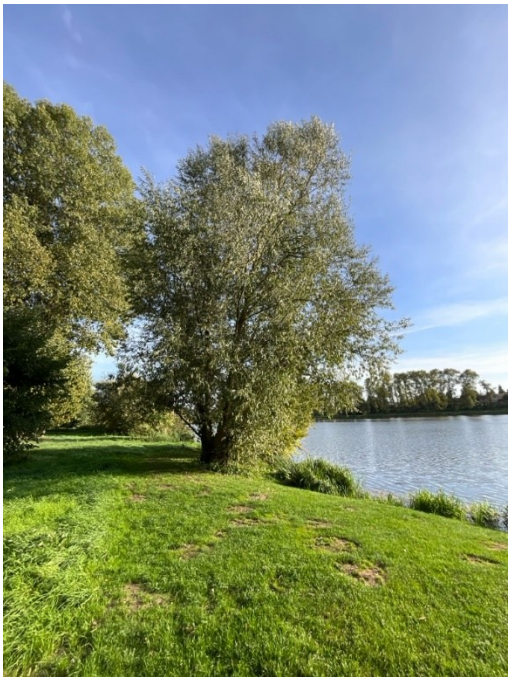
DRUH STROMU	Taxon latinsky: Salix alba Taxon český: vrba bílá			
VLASTNÍK DAT	Organizace: Povodí Labe - závod Roudnice nad Labem Adresa: Nábřeží 311, Roudnice nad Labem Zodpovědný pracovník: Jana Jonáková (jonakovaja@pla.cz)			
LOKALIZACE STROMU	Projekt: Povodí Labe - General Skupina ploch: Roudnice nad Labem 2023 - PRAVÝ BŘEH Plocha: mapa č.9 - PB Číslo stromu: 12 Číslo štítku: 1162102 Souřadnice GPS: 50.4271053103, 14.3938654684 Katastrální území: Počeplice Parcela: 875/4			
DENDROMETRICKÉ PARAMETRY	Výška stromu: 11,0 m			
	Průměr kmene: 35 cm	14 cm	28 cm	25 cm
	Obvod kmene: 109 cm	43 cm	87 cm	78 cm
	Průměr koruny: 11,0 m			
	Výška nasažení koruny: 1,0 m			
ZHODNOCENÍ STAVU	Fyziologické stáří: dospělý strom (4) Perspektiva: dlouhodobě perspektivní (a) Vitalita: výborná až mírně snížená (1) Stabilita: výrazně zhoršená (3) Zdravotní stav: výrazně zhoršený (3) Sadovnická hodnota: --- Celkový stav: --- Poznámka: Sekundární koruna.

UŽIVATELSKÁ POLÍČKA	UDP 16: Štětí UDP 17: 2023			
OŠETŘENÍ STROMU	Řez popouštěcí (S-RTPP), Naléhavost: Méně naléhavý zásah, Opakování Jednou za tři roky
