## **Restaurátorský záměr**

**„Restaurování pohřebního kočáru.  
Výrobce Carl Blaha , Wien“**

Datum vyhotovení: 10/2025

Vypracoval: za Ateliéry Bárta s.r.o.  
Tomáš Bárta

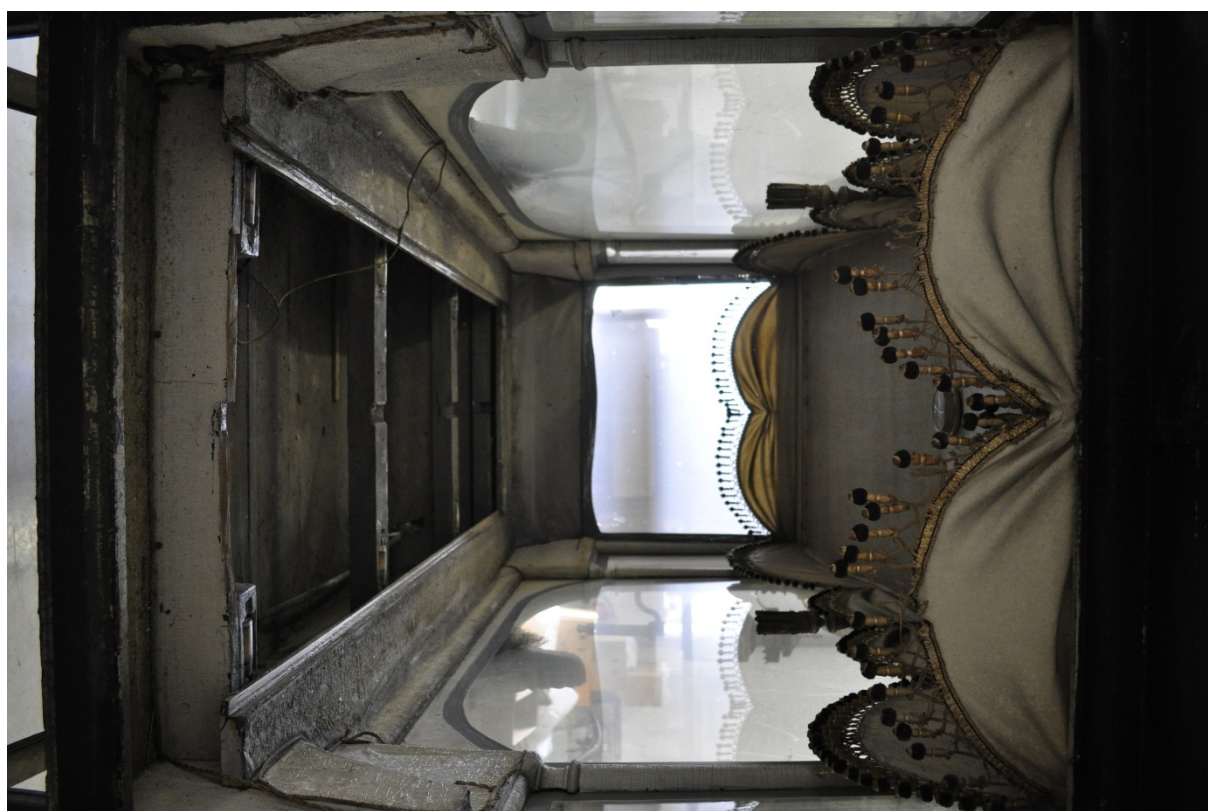
*Obrázek 3- Detail interiéru kočáru*

Na základě provedeného průzkumu čalounění je možno konstatovat, že čalounění kočáru je původní. Jedná se o zdobné snímatelné čalounění kozlíku s koženým krytem a vnitřní vyčalounění kočáru ve formě závěsů oken se zdobnými šňůrkami. Zdobné lemování na původních částech čalounění-borty, zdobené šňůry a paspulkky jsou taktéž původní. Textilní části a čalounění vykazují masivní poškození od molů a dalších biologických škůdců, lokální mechanická poškození a především poškození způsobená znečištěním prachovým depotem..

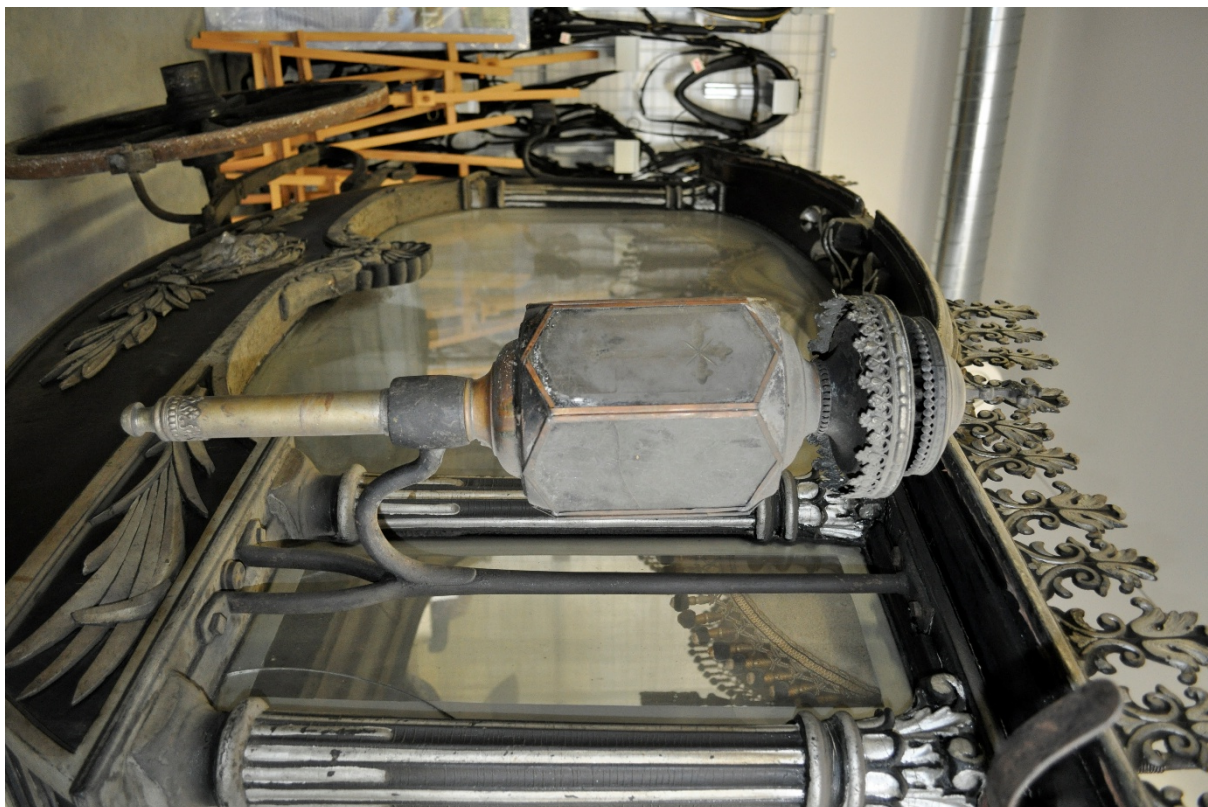
*Obrázek 7-Detail osazení lucerny na boku kočáru*

V historii, byl kočár dále dodatečně elektrifikován a doplněn o osvětlení vnitřního prostoru a byl zaveden el. proud do čtyř kočárových lamp. Lampy se připojovaly pomocí zásuvek u každé z lamp. Ke kočáru se dále dochovala původní sada 4 lamp bez elektrifikace.

2 sady kočárových lamp mají výrazná poškození, taktéž část skleněných výplní s fazetovými skly a s centrálním vybrušovaným dekorem jsou poškozená.

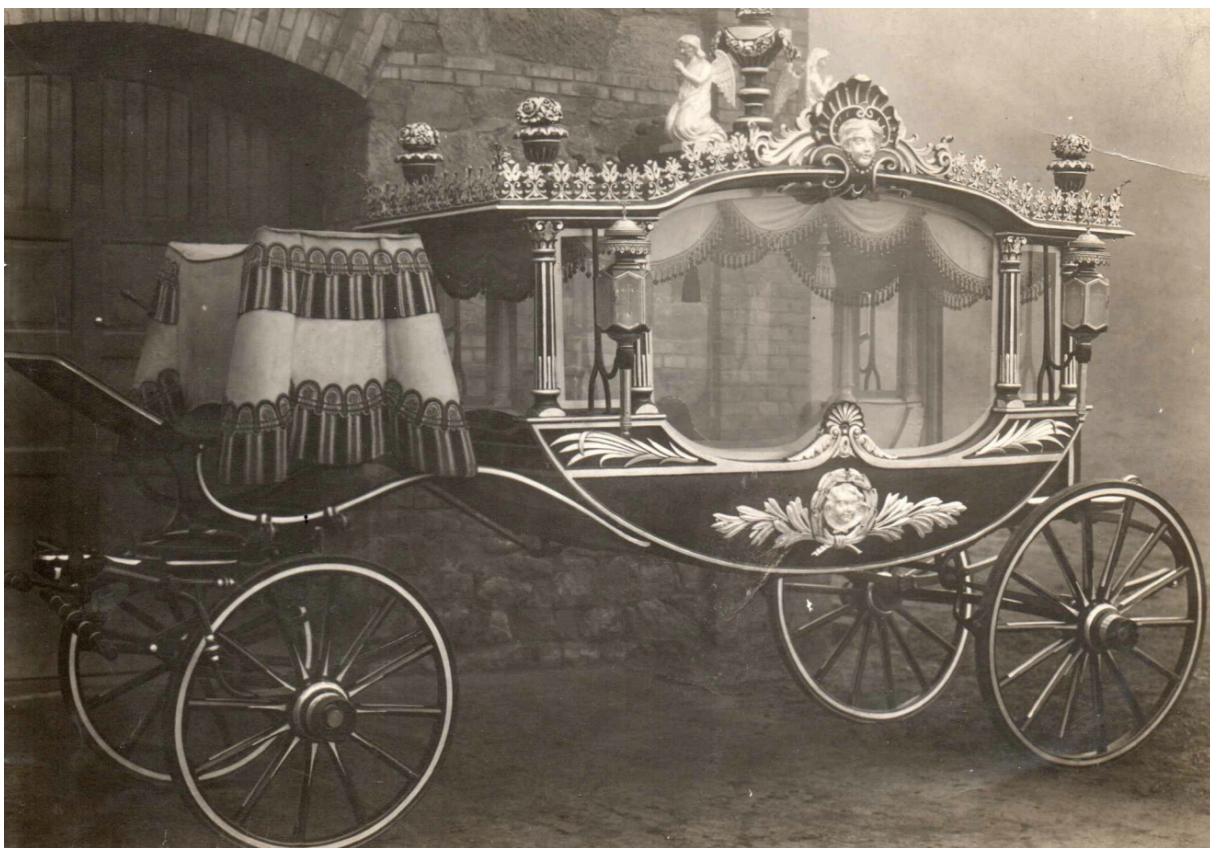
*Obrázek 14- Historická fotografie po opravě kočáru v roce 1922*

Prosklení skříně kočáru bylo pravděpodobně provedeno ve 20. letech 20.stol. během opravy v Hořovicích. Původně byl kočár otevřený bez prosklení vnitřního prostoru. Tuto teorii potvrzují podklady:
