# POVODÍ LABE, státní podnik

## ZÁMĚR NA REALIZACI SLUŽBY

Šembera, Český Brod, údržba břehového porostu,  
ř. km 18,900 - 19,600

**Posudek břehového porostu  
vodní tok Šembera, pravý břeh  
k.ú. Tuchoraz  
(ř.km 19,170 – 19,600)**

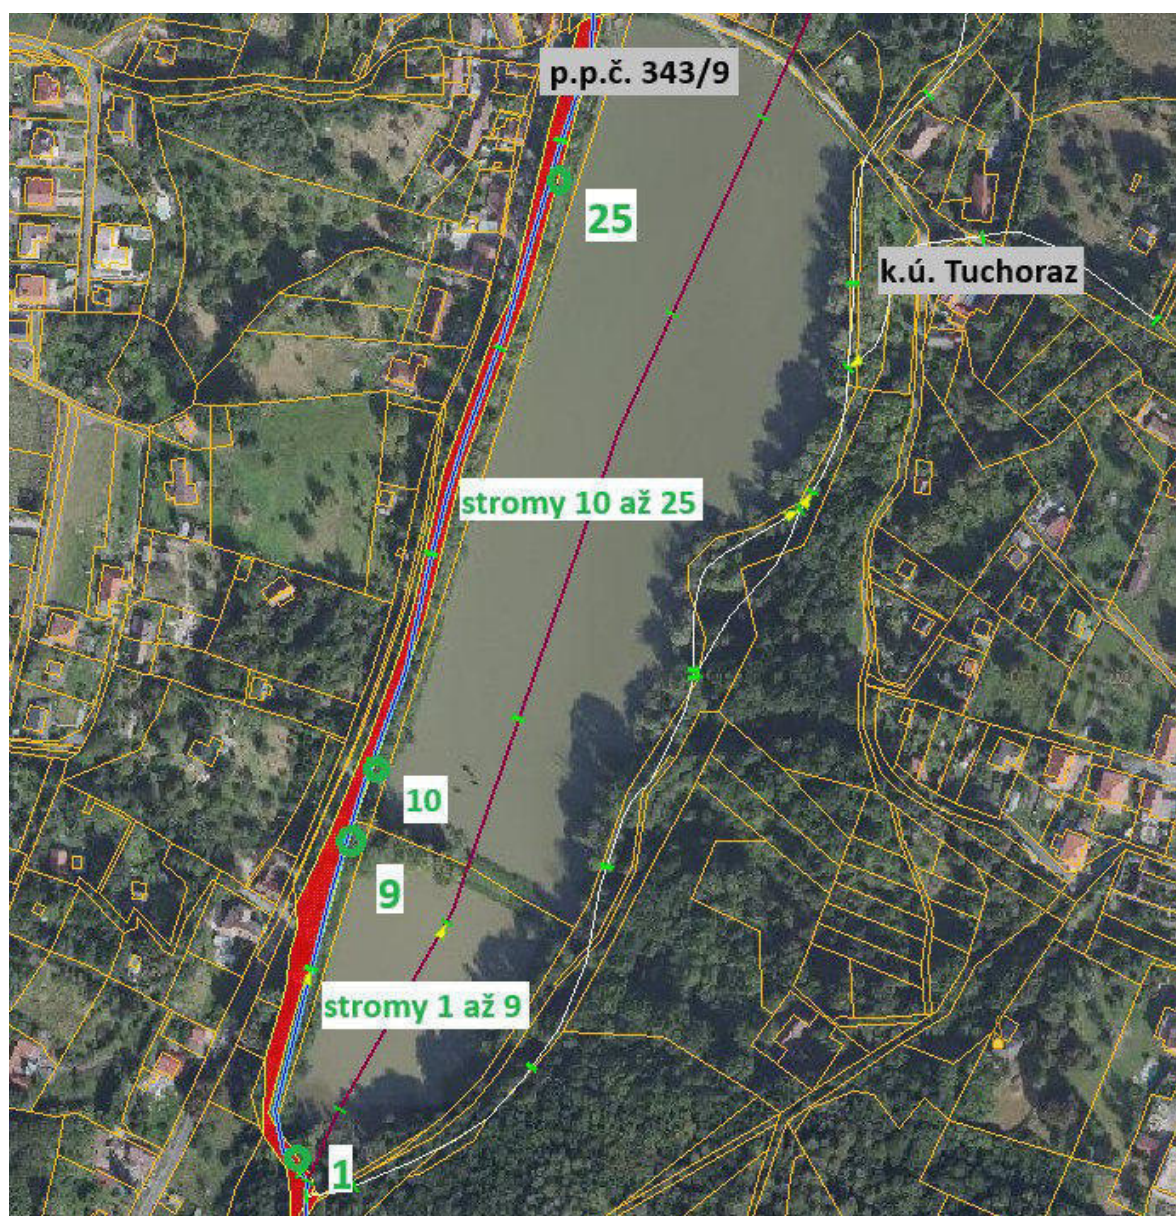
*Katastrální situační výkres s navrženými stromy ke kácení*

Na základě vizuálního posouzení břehových porostů podél významného vodního toku Šembera bylo **ke kácení navrženo 25 stromů**.

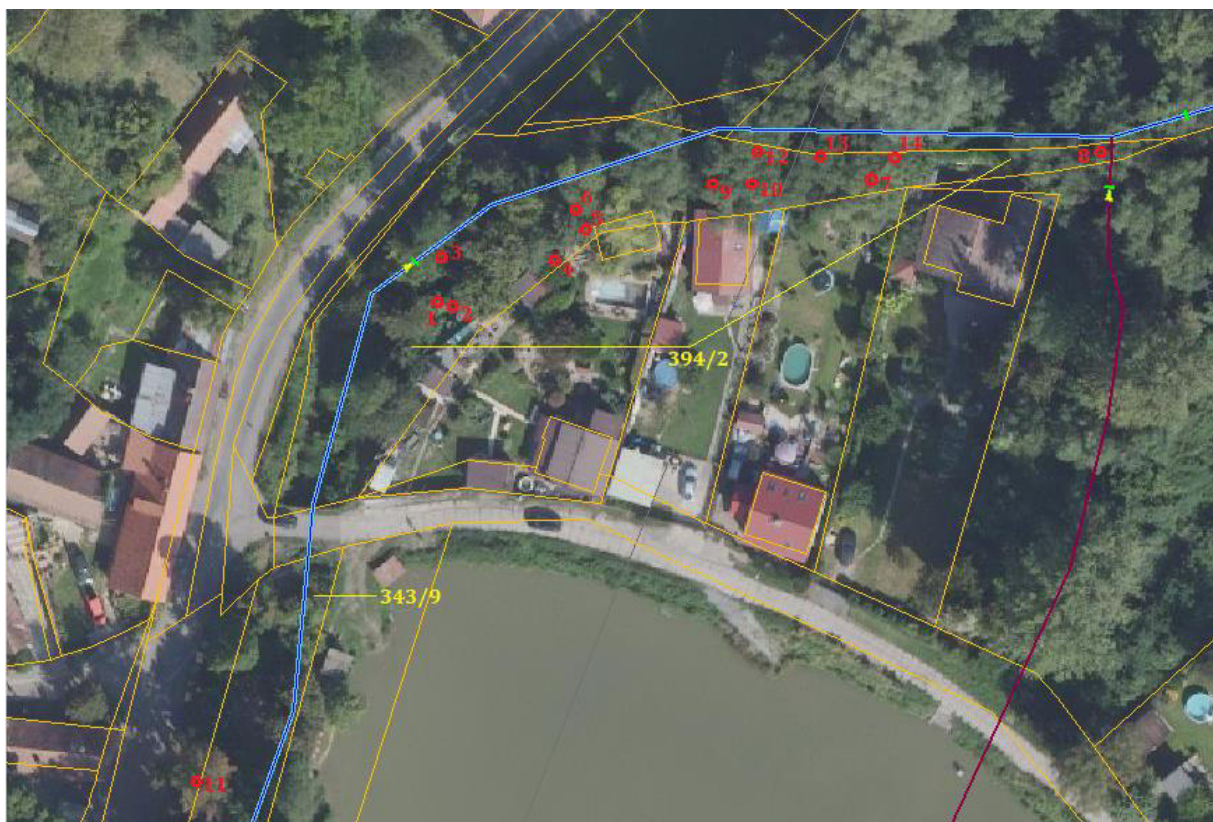
### ***Situace s vyznačením pozemků a hodnocených stromů***

Navržený zásah do břehových porostů rostoucích na pravém a levém břehu Šembery spočívá v odstranění či návrhu opatření (zásahů) především u dospělých a starých jedinců za účelem zajištění jejich provozní bezpečnosti. Jedná se o dřeviny **se zřetelně narušenou až výrazně sníženou vitalitou a odumřelé stromy**, u nichž dochází k prosychání koruny na periferních oblastech, začíná ústup koruny nebo je koruna již odumřelá, dřeviny **se zhoršeným až výrazně zhoršeným zdravotním stavem a stabilitou**, u nichž se projevuje souběh defektů a vyžadují stabilizační zásah a dřeviny, jejichž **provozní bezpečnost je snížena a silně snížena**, tj. stromy s rozvíjejícími se až výraznými defekty, náchylné k selhání, zlomu a vyžadující zásah a jsou **krátkodobě**

**perspektivní** nebo již **neperspektivní**. Dále se jedná o nálety a mladé stromy zasahující do průtočného profilu toku a invazní javor jasanolistý.
