## **"Kamenice v Kytlicích u č.p. 59"**

Projektová dokumentace pro stavební povolení  
a provádění stavby

### **E.8. Stavebně technický průzkum ZÁVĚREČNÁ ZPRÁVA**

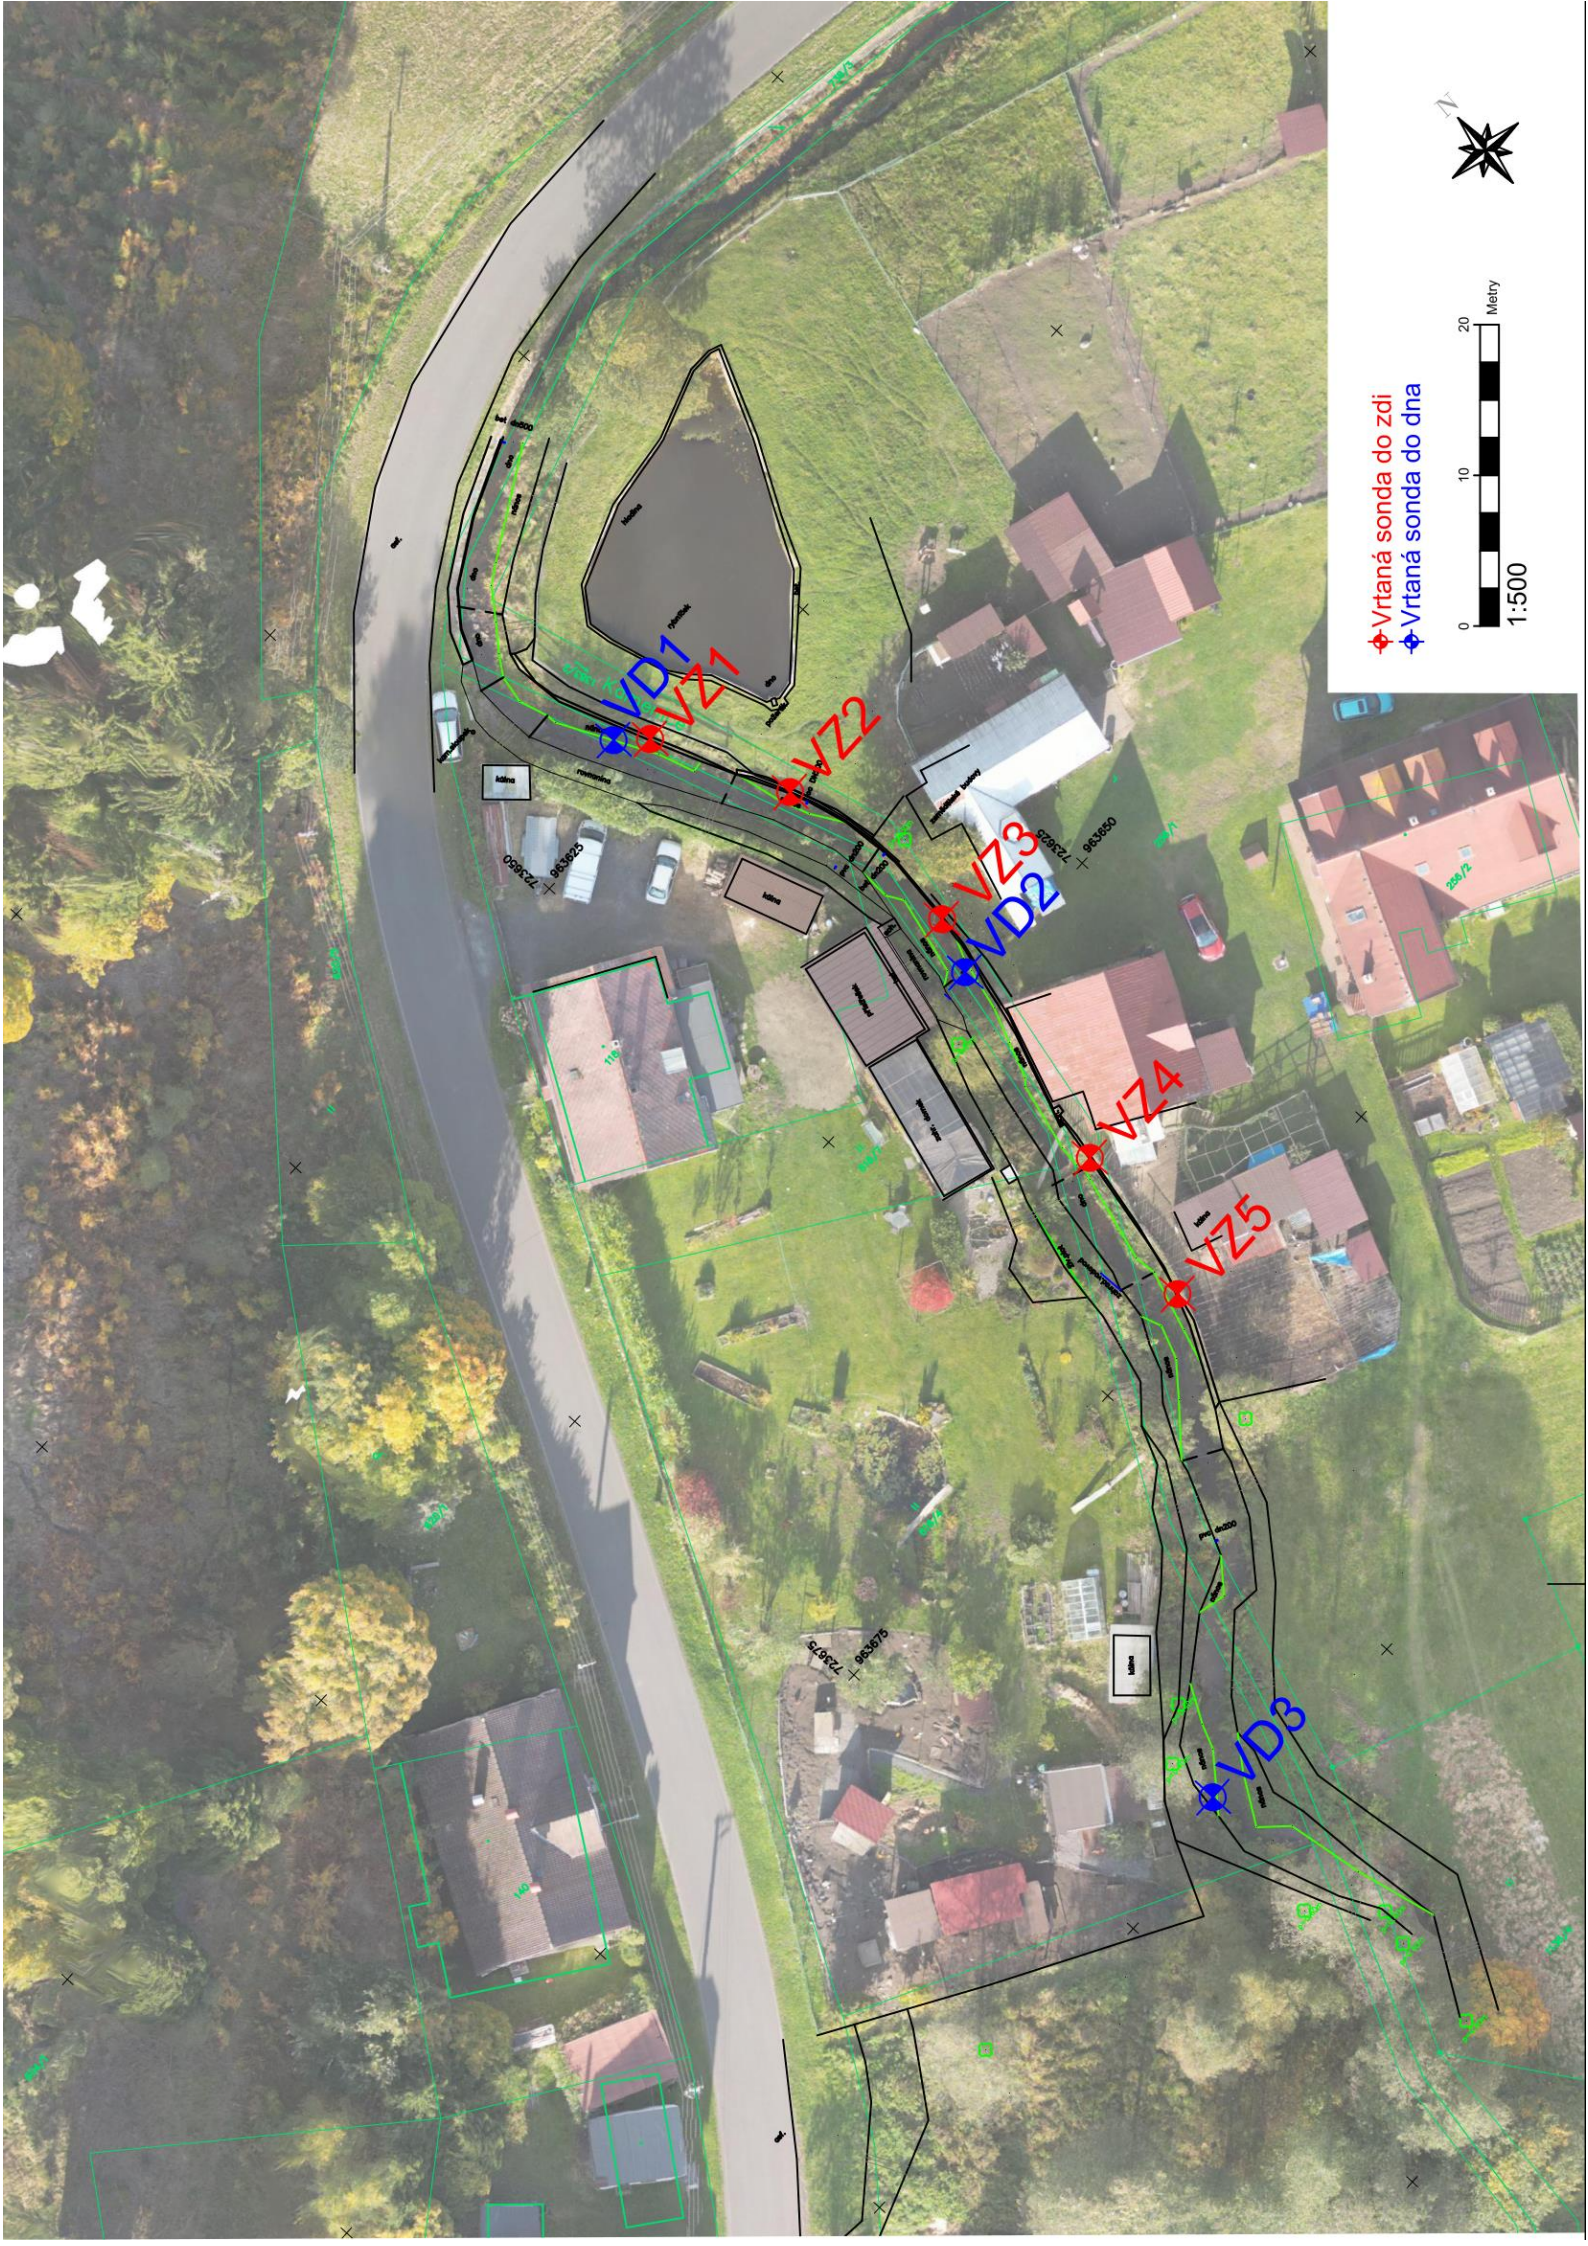
V případě všech 3 sond bylo ověřeno, že se jedná o jednovrstvou konstrukci s tloušťkou max 300 mm se silně degradovanou maltou ve spárách. Na rubu zdi se nachází hlinito-písčitý zásyp.

• Vrtaná sonda do zdi  
• Vrtaná sonda do dna

Stav konstrukcí je velmi špatný, došlo k přetvoření konstrukce a vzniku trhlin. Konstrukce je nedostatečně založená a jako tížná zeď je její tloušťka extrémně nedostatečná. Zeď musí být kompletně rekonstruována včetně základů.
