Expertní stanovisko

02-02/2023

Posouzení možnosti poškození tří platanů (Platanus x

hispanica) rostoucích u tzv. „Platanového mostku“ na

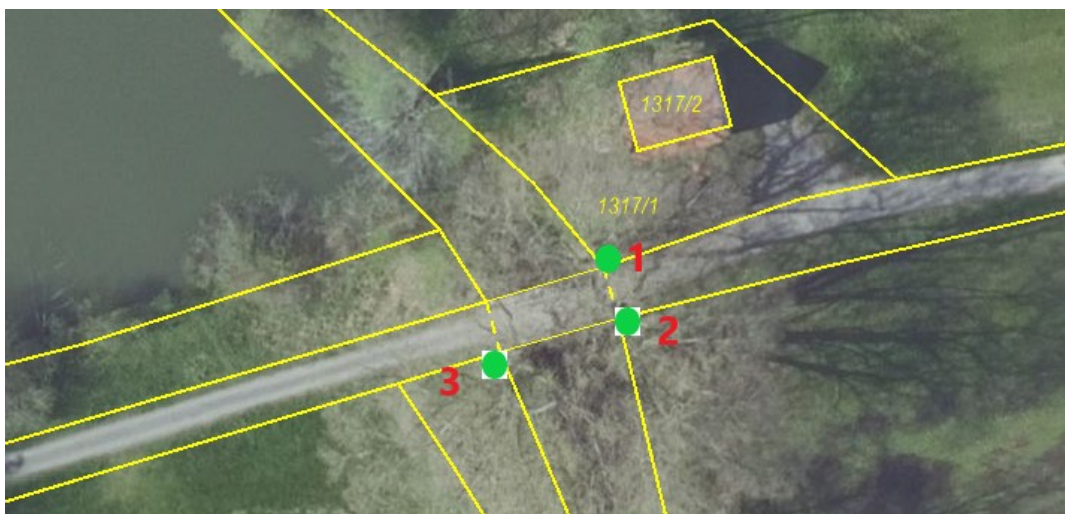
3.1.2.1. Zákres do katastrální mapy.

3.1.2. Lokalizace. 3 platany (*Platanus x hispanica*) rostoucí v těsné blízkosti mostku. Strom č.3 má jeden kořen o průměru 5 – 8 cm rostoucí pod mostkem a narušující stavbu mostku.
