# MVE Loket

## Záznam měření

Datum: 3.3.2021, 9:00 – 11:30 hod.

Termografická diagnostika - základní orientační měření

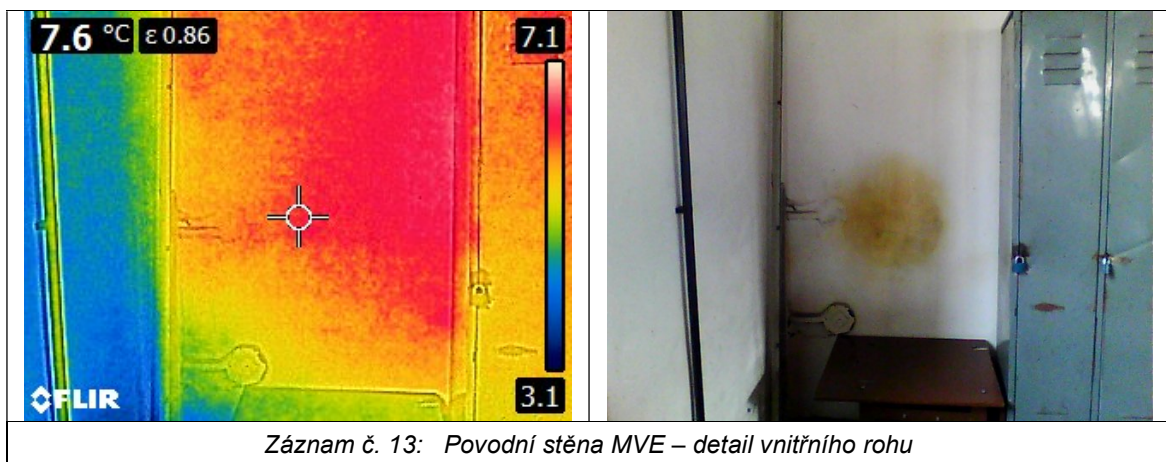
Při prohlídce stávajícího stavu bylo zjištěno, že v rohovém napojení budovy MVE a sousedního bytového domu, dochází k poruchám vnějších omítek – praskání, oddělení omítek od zdiva a následné odpadávání nebo povrchová degradace. Stávající konstrukce budovy MVE je z cihelného zdiva opatřeného omítkou. Sousední obytná budova je pravděpodobně také z cihelného zdiva, vnější plášť je opatřen zateplenou omítkou tl. ? 8 cm (soklová část 4 cm).

Na základě výše uvedených záznamů termografické diagnostiky lze usuzovat, že v rohových napojeních budovy MVE a obytné budovy se vyskytují tepelné mosty, díky kterým může docházet ke srážení prostup. vlhkosti na chladnějších částech konstrukcí. Následně pak může docházet k promrzání a postupné degradaci omítek (případně i zdiva). Znatelnější projev prostupu tepla konstrukcemi je vidět na návodní stěně budovy MVE.
