## ČÁSTEČNÝ DIAGNOSTICKÝ PRŮZKUM

mostu bez ev.č. přes řeku Labe na pěší komunikaci  
u Malé vodní elektrárny Hučák v Hradci Králové

### most Hučák bez ev.č.

Brno, únor 2024

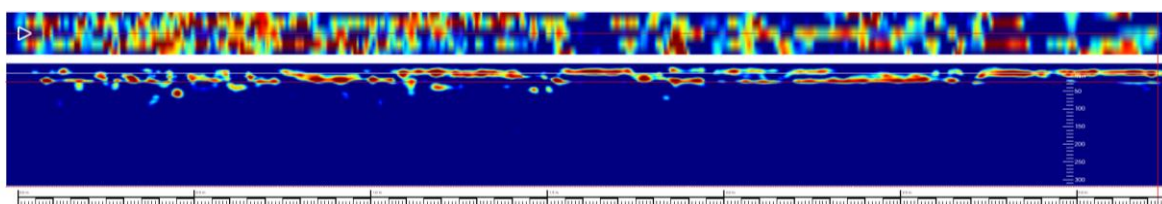
Obr. G86-102 Liniový sken georadarem HILTI PS 100 XSCAN délky přibližně 3250 mm na podhledu NK třetího pole přibližně v polovině rozpětí. Nebyla zastižena žádná betonářská výztuž. Echa, zaznamenaná v blízkosti povrchu, jsou způsobena nerovnostmi podhledu konstrukce a poruchami.

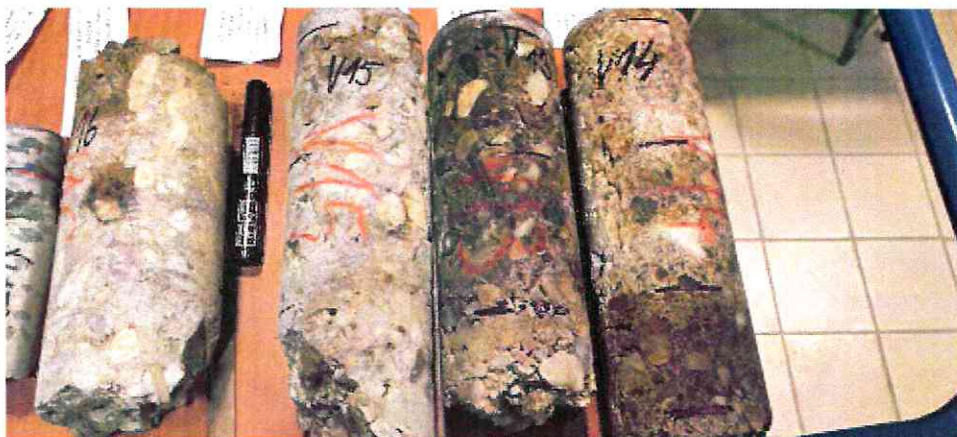
Obr. 2: Pohled na jádrové vývrtky V14 až V16. Vývrtky byly odebrány z výklenků podpěr. Beton je v některých částech vývrtů značně porézní. U některých vývrtů je patrná kontaminace betonu pravděpodobně ropnými látkami (oleji). Stanovení míry kontaminace betonu ropnými látkami nebylo součástí zadání tohoto posouzení.

**6.1.12 Z omítaných ploch návodních výklenků odstranit trhlinami poškozenou omítku a po ošetření povrchů omítky provést (s kotvením nebo z vysoce kvalitního materiálu) znovu.**

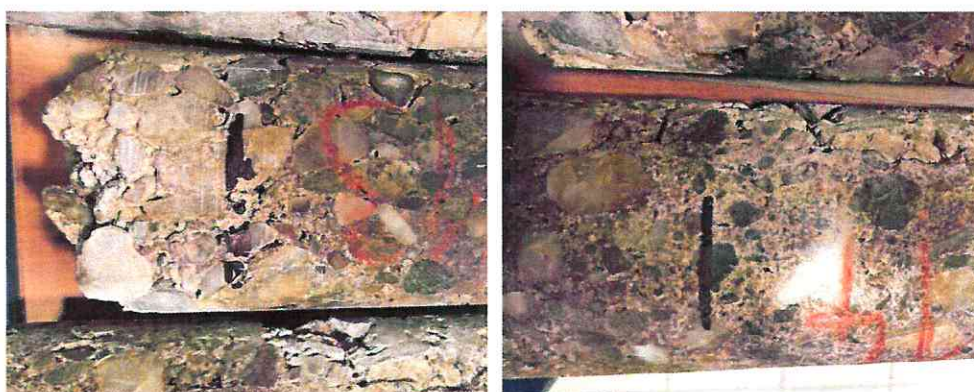
Obr. 3: Detailní pohled na části jádrových vývrtů odebraných z výklenků, ve kterých je beton v důsledku nedostatků při jeho ukládání (zejména nedostatečné hutnění) silně porézní.

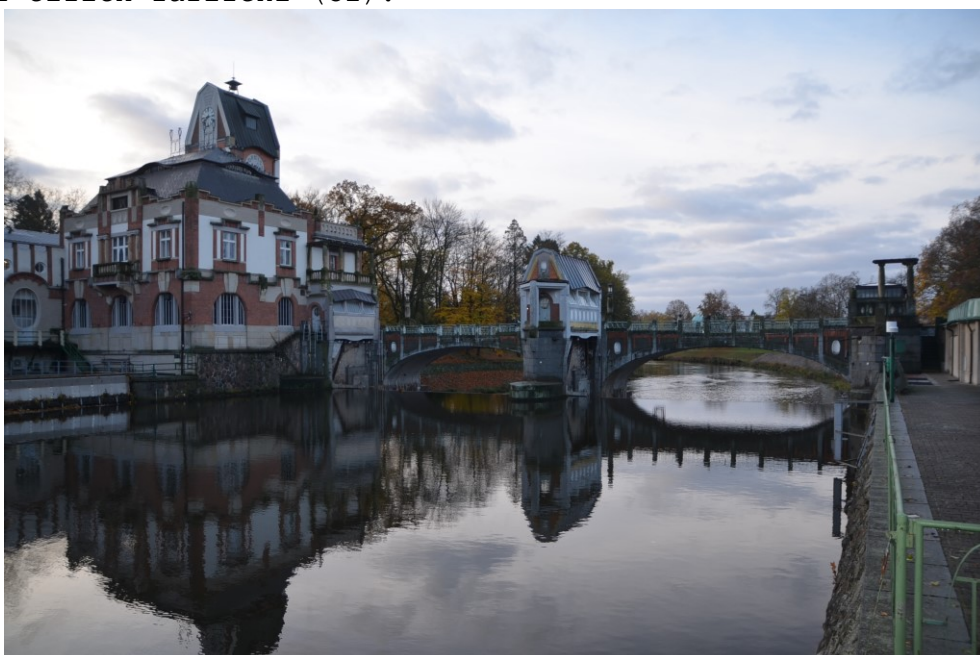
Obr.G86-04 **Pravá (návodní) strana mostu. Pohled z pravého břehu řeky. Pohled proti směru staničení a zprava doleva (po vodě),**

- zcela vlevo je první podpěra, levobřežní opěra, zcela vpravo je čtvrtá podpěra, pravobřežní opěra,
- přemostovanou překážkou je koryto řeky Labe za korunou jezu,
- nosnou konstrukci mostu tvoří 3 klenbová pole z prostého betonu,
- na ocelové konstrukci, kotvené do povodních rozšíření a zhlaví mezilehlých podpěr, převáděno podél levé fasády mostu větší množství cizích zařízení (CZ).

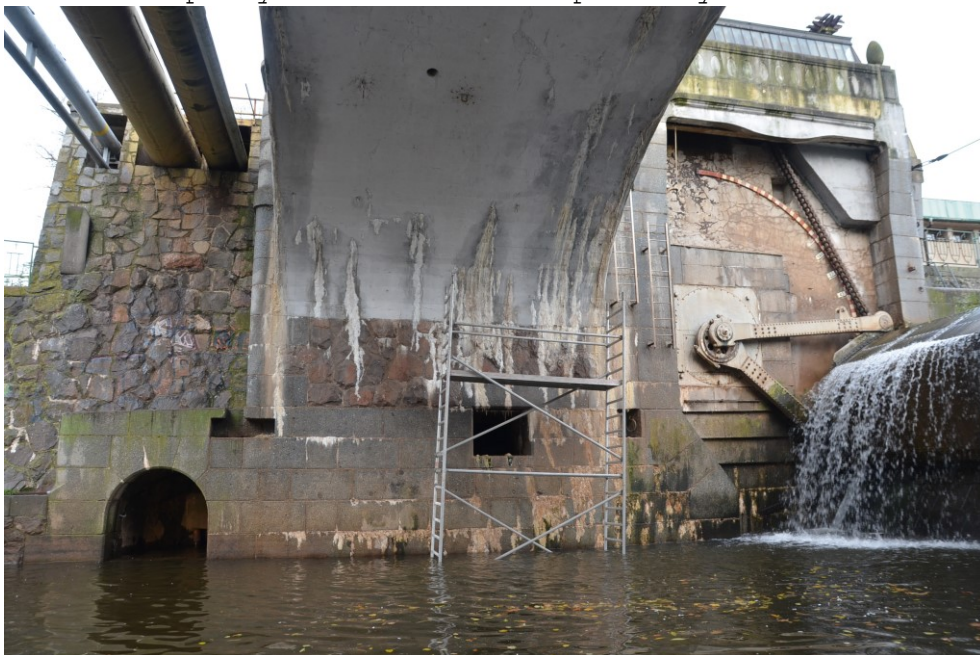
Obr.G86-06 **Čtvrtá (koncová) podpěra, pravobřežní opěra. Pohled na její líc, přibližně ve směru staničení,**

- opěra je masivní tížní, zděná zdivem z opracovaných kamenných kvádrů, v horní části obklad kyklopským zdivem. V líci otvory,
- levou fasádu paty klenby kryje krycí zeď,
- OP postižena dlouhodobým zatékáním a průsaky včetně inkrustací.

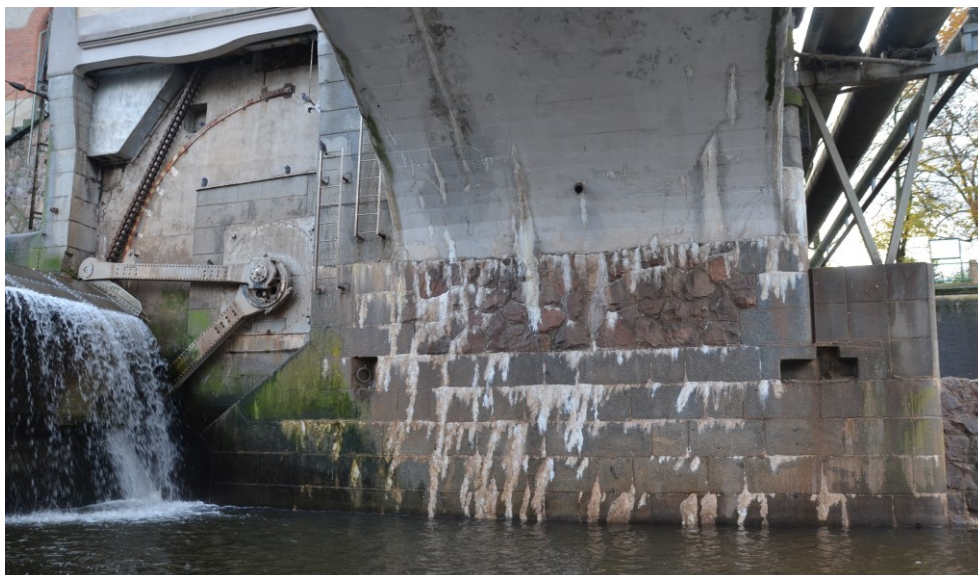
Obr.G86-08 **Druhá (mezilehlá) podpěra. Pohled na její zadní líc. Pohled zleva doprava (proti vodě) a proti směru staničení,**

- podpěra je provedena jako piliř obdélníkového půdorysu. Dolní část provedena (nebo obložena) řádkovým zdivem z kamene, horní část „nápodobou“ kyklopského zdiva z bosovaných kamenů,
- podpěra je oboustranně rozšířena, do levostranného rozšíření kotvena ocelová konstrukce cizího zařízení, pravostranné rozšíření součástí strojní obsluhy jezu,
- podpěra postižena rozsáhlým a dlouhodobým zatékáním a průsaky, včetně inkrustací.

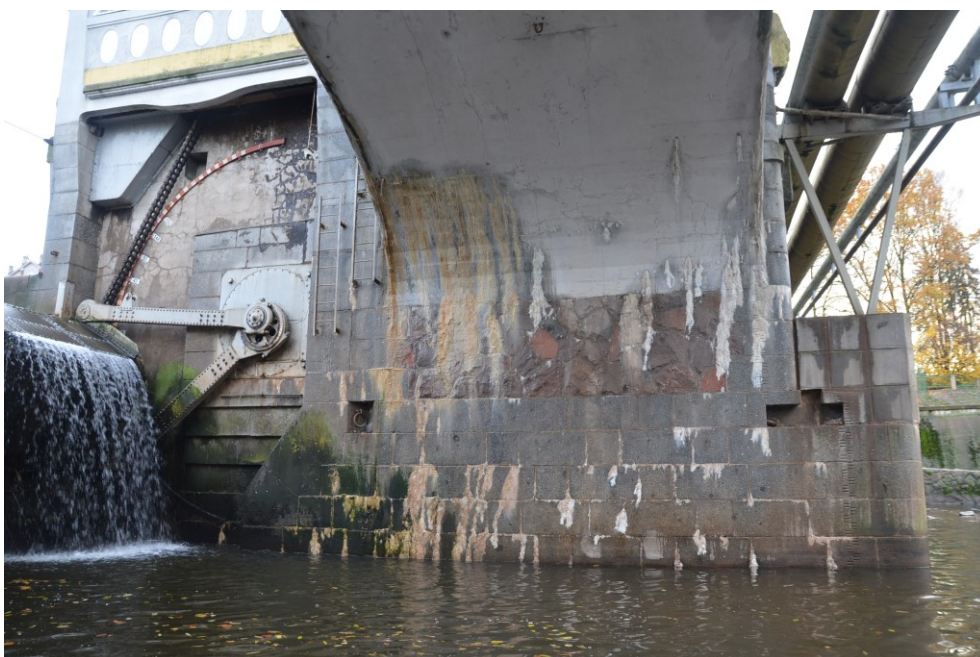
Obr.G86-10 **Třetí (mezilehlá) podpěra. Pohled na její zadní líc. Pohled zleva doprava (proti vodě) a proti směru staničení,**

- podpěra je provedena jako pilíř obdélníkového půdorysu. Dolní část a temeno provedeno (nebo obloženo) řádkovým zdivem z kamene, horní část „nápodobou“ kyklopského zdiva z bosovaných kamenů,
- podpěra je oboustranně rozšířena, do levostranného rozšíření kotvena ocelová konstrukce cizího zařízení, pravostranné rozšíření součástí strojní obsluhy jezu,
- podpěra postižena rozsáhlým a dlouhodobým zatékáním a průsaky, včetně inkrustací.

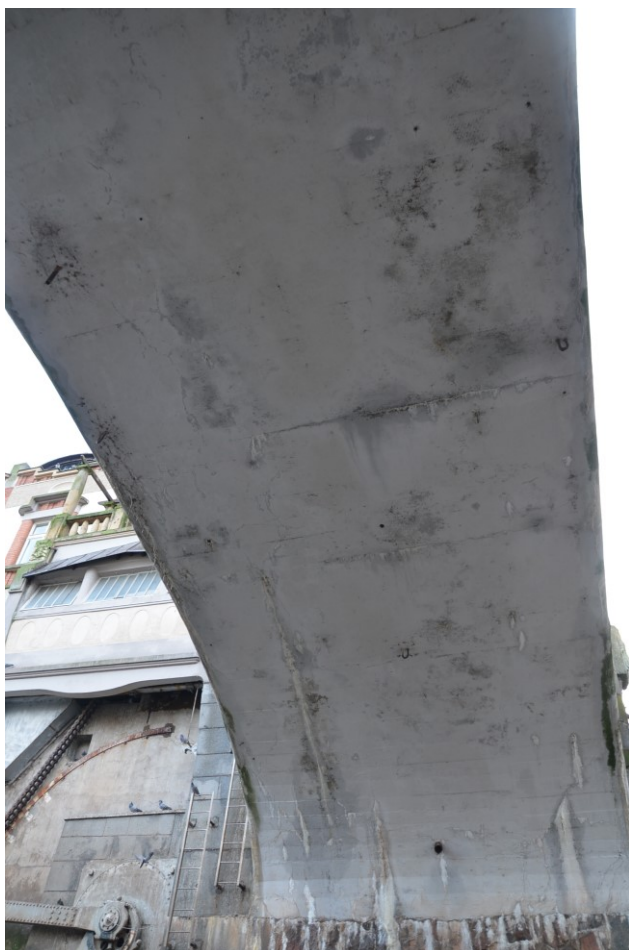
Obr.G86-15

**Podhled přibližně první poloviny nosné konstrukce druhého pole. Pohled zleva doprava (proti vodě) a proti směru staničení,**

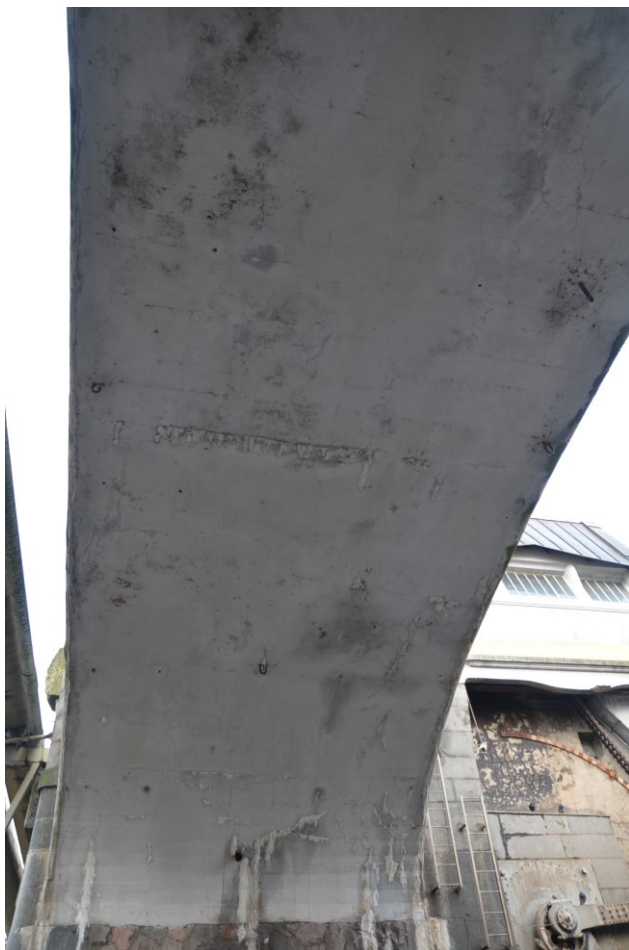
Obr.G86-16

- nosná konstrukce je provedena jako plochá klenba tvaru složených kruhových oblouků. NK je nevyztužena, tedy z prostého betonu,
- do nosné konstrukce jsou kotveny ŽB sloupky mostního zábradlí, a to svislou betonářskou výztuží přibližně v ose sloupku,
- povrchy NK jsou opatřeny sanacemi z doby opravy (1992),
- na podhledu podélné i příčné trhliny včetně inkrustací,
- na fasádě patrné trhliny v sanaci a odtržení pat sloupků,
- na podhledu rozsáhlé stopy po průsacích.

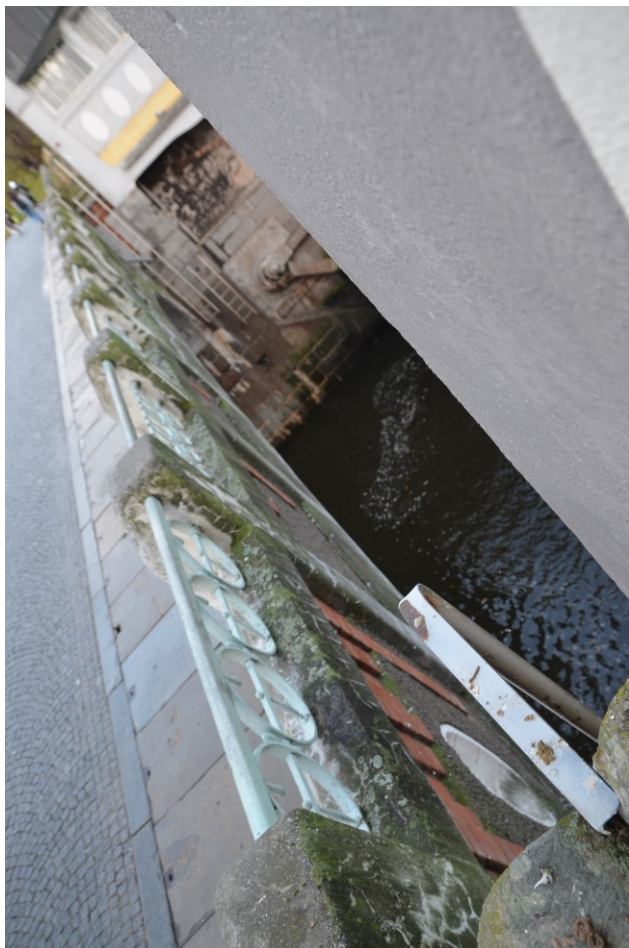
Obr.G86-17

**Podhled přibližně druhé poloviny nosné konstrukce druhého pole. Pohled ve směru staničení a zleva doprava (proti vodě),**

- nosná konstrukce je provedena jako plochá klenba tvaru složených kruhových oblouků. NK je nevyztužena, tedy z prostého betonu,
- do nosné konstrukce jsou kotveny ŽB sloupky mostního zábradlí, a to svislou betonářskou výztuží přibližně v ose sloupku,
- povrchy NK jsou opatřeny sanacemi z doby opravy (1992),
- na podhledu podélné i příčné trhliny včetně inkrustací,
- na fasádě patrné trhliny v sanaci a odtržení pat sloupků,
- na podhledu rozsáhlé stopy po průsacích.

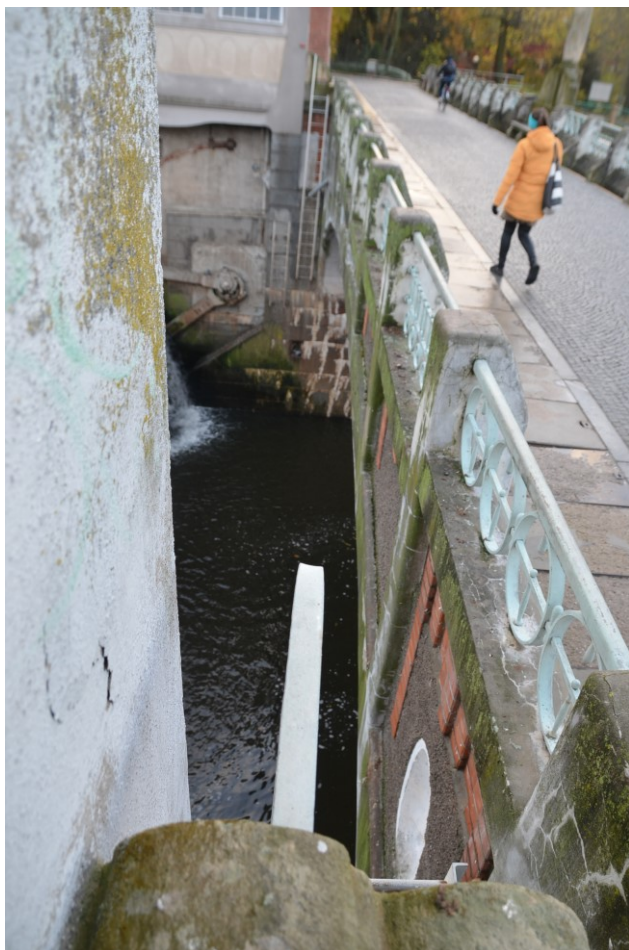
Obr.G86-18

**Pravá fasáda nosné konstrukce a ZBZ druhého pole. Pohled zprava doleva (po vodě), ve směru staničení a dolů,**

- nosná konstrukce je provedena jako plochá klenba tvaru složených kruhových oblouků. NK je nevyztužena, tedy z prostého betonu,
- do nosné konstrukce jsou kotveny ŽB sloupky mostního zábradlí, a to svislou betonářskou výztuží přibližně v ose sloupku,
- povrchy jsou opatřeny sanacemi z doby opravy (1992).

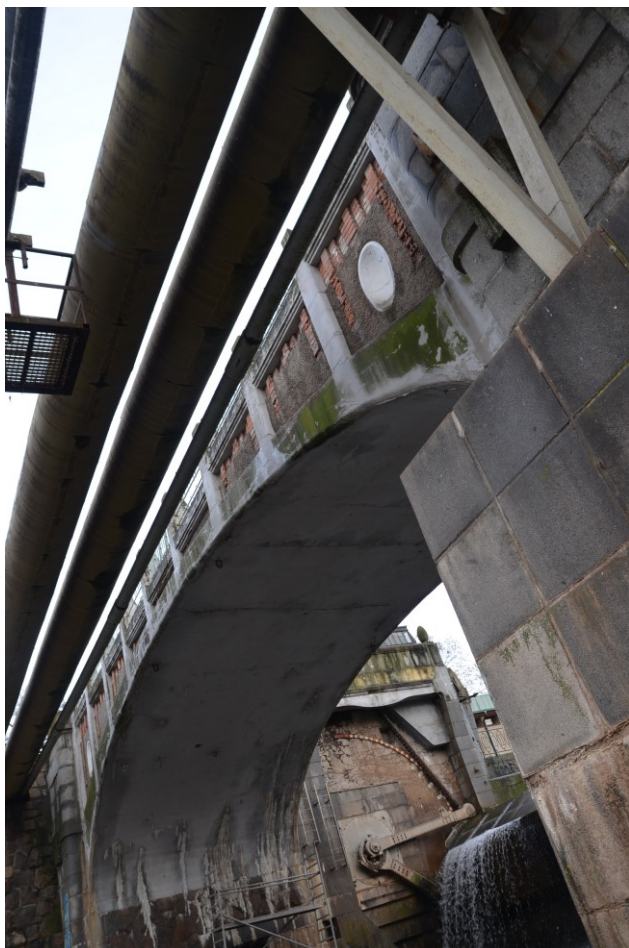
Obr.G86-19

**Pravá fasáda nosné konstrukce a ZBZ druhého pole. Pohled proti směru staničení, zprava doleva (po vodě) a dolů,**

- nosná konstrukce je provedena jako plochá klenba tvaru složených kruhových oblouků. NK je nevyztužena, tedy z prostého betonu,
- do nosné konstrukce jsou kotveny ŽB sloupky mostního zábradlí, a to svislou betonářskou výztuží přibližně v ose sloupku,
- povrchy jsou opatřeny sanacemi z doby opravy (1992).

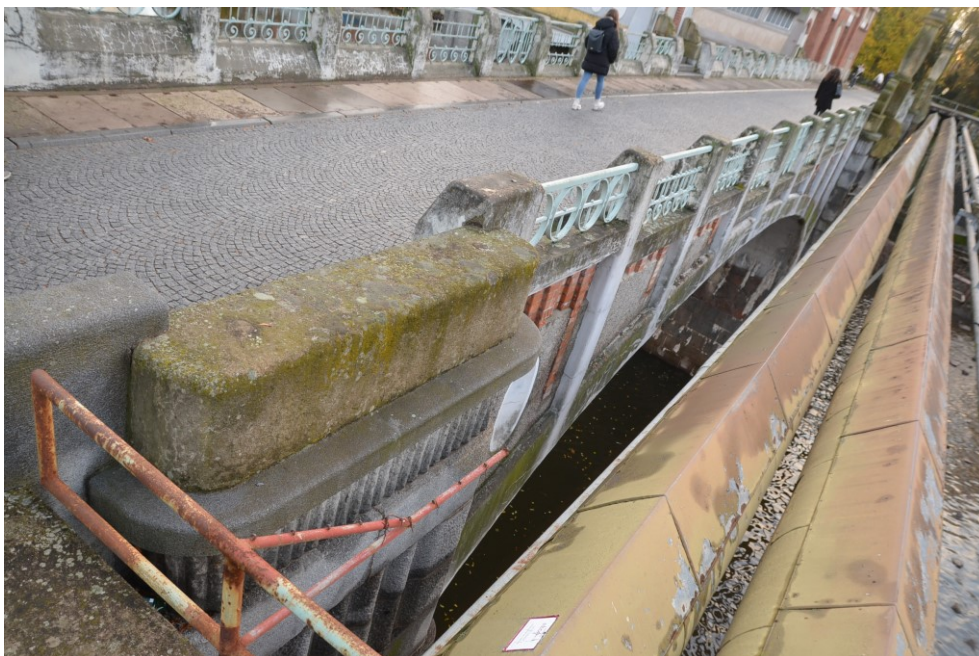
Obr.G86-20 **Levá fasáda nosné konstrukce a ZBZ třetího pole. Pohled zleva doprava (proti vodě), proti směru staničení a dolů,**

- nosná konstrukce je provedena jako plochá klenba tvaru složených kruhových oblouků. NK je nevyztužena, tedy z prostého betonu,
- do nosné konstrukce jsou kotveny ŽB sloupky mostního zábradlí, a to svislou betonářskou výztuží přibližně v ose sloupku,
- povrchy jsou opatřeny sanacemi z doby opravy (1992).

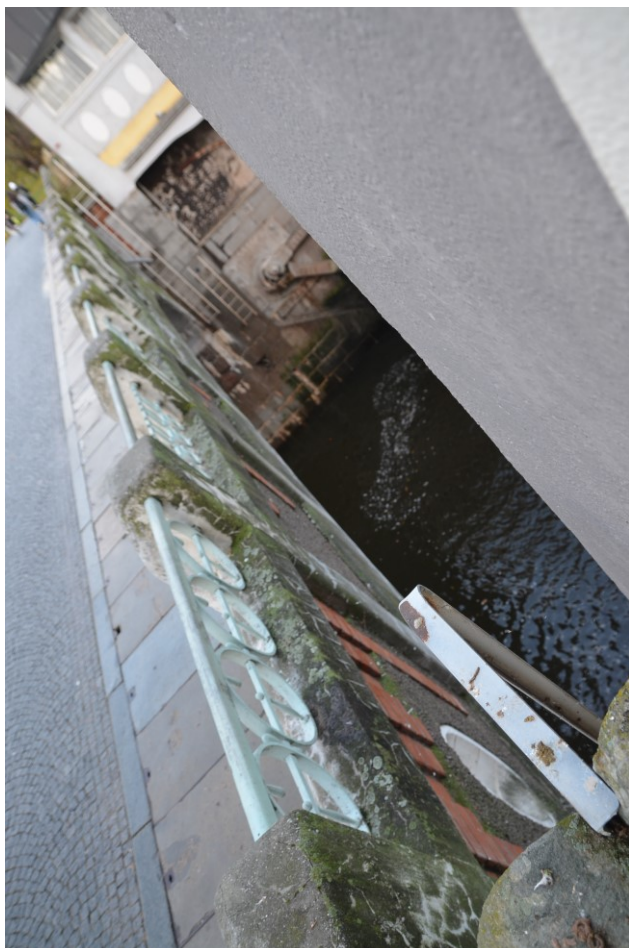
Obr.G86-23

**Podhled přibližně druhé poloviny nosné konstrukce třetího pole. Pohled ve směru staničení, zleva doprava (proti vodě) a vzhůru,**

- nosná konstrukce je provedena jako plochá klenba tvaru složených kruhových oblouků. NK je nevyztužena, tedy z prostého betonu,
- do nosné konstrukce jsou kotveny ŽB sloupky mostního zábradlí, a to svislou betonářskou výztuží přibližně v ose sloupku,
- povrchy NK jsou opatřeny sanacemi z doby opravy (1992),
- na podhledu podélné i příčné trhliny včetně inkrustací,
- na fasádě patrné trhliny v sanaci a odtržení pat sloupků,
- na podhledu rozsáhlé stopy po prúsacích.

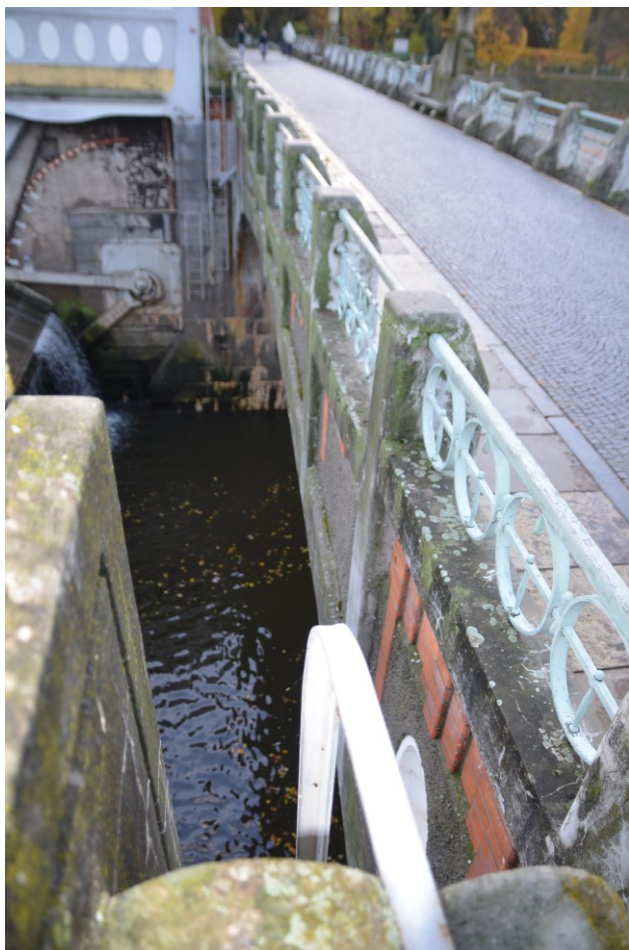
Obr.G86-24

**Pravá fasáda nosné konstrukce a ZBZ třetího pole. Pohled zprava doleva (po vodě), ve směru staničení a dolů,**

- nosná konstrukce je provedena jako plochá klenba tvaru složených kruhových oblouků. NK je nevyztužena, tedy z prostého betonu,
- do nosné konstrukce jsou kotveny ŽB sloupky mostního zábradlí, a to svislou betonářskou výztuží přibližně v ose sloupku,
- povrchy jsou opatřeny sanacemi z doby opravy (1992).

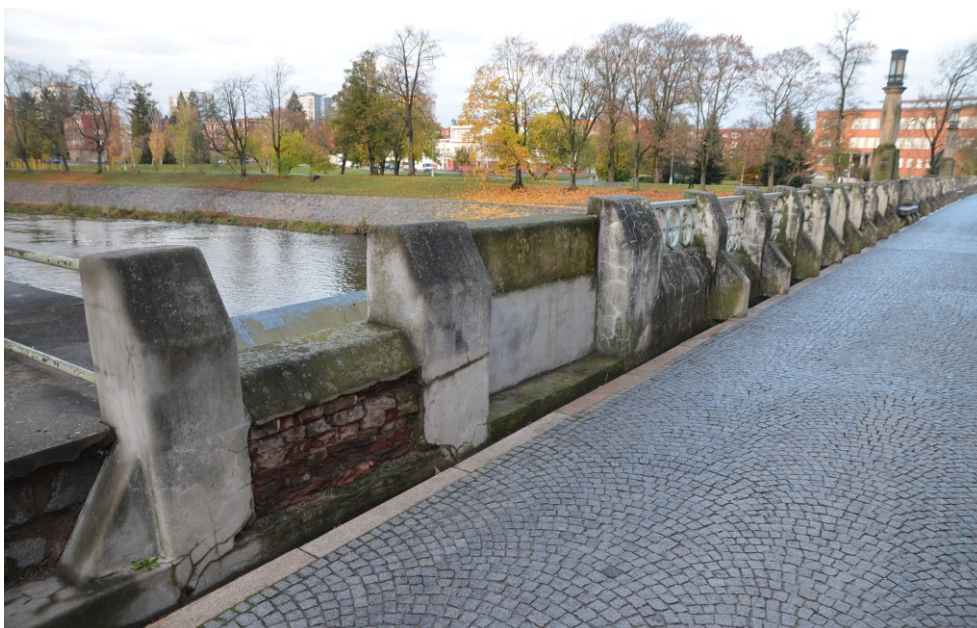
Obr.G86-25 **Levostranné mostní zábradlí prvního pole. Pohled zprava doleva (po vodě) a ve směru staničení,**

- mostní zábradlí (včetně části sloupků minimálně nad úrovní vozovky), není původní. Je částečně repasováno (zábradelní výplň) a částečně provedeno znovu jako replika zábradlí původního (sloupky nebo jejich části, parapetní zdi),
- v každém poli provedeno 10 ks (první dva na obrázku zleva jsou v předpolí mostu) zábradelních sloupků z ŽB, rozdělujících fasády každého pole na devět částí. Mezi sloupky na fasádách provedeny architektonické ozdobné prvky, viz např. obr. G86-13,
- mezi jednotlivými sloupky každého pole provedeny parapetní zdi s odstupňovanou výškou od středu rozpětí pole k jeho začátku/konci,
- povrchy betonových částí opatřeny sanací, často postiženy trhlinami. Litinová zábradelní výplň opatřena pokovením a nátěry. Mimo spoje, distanční prvky a průchod sloupky, bez významných poruch.

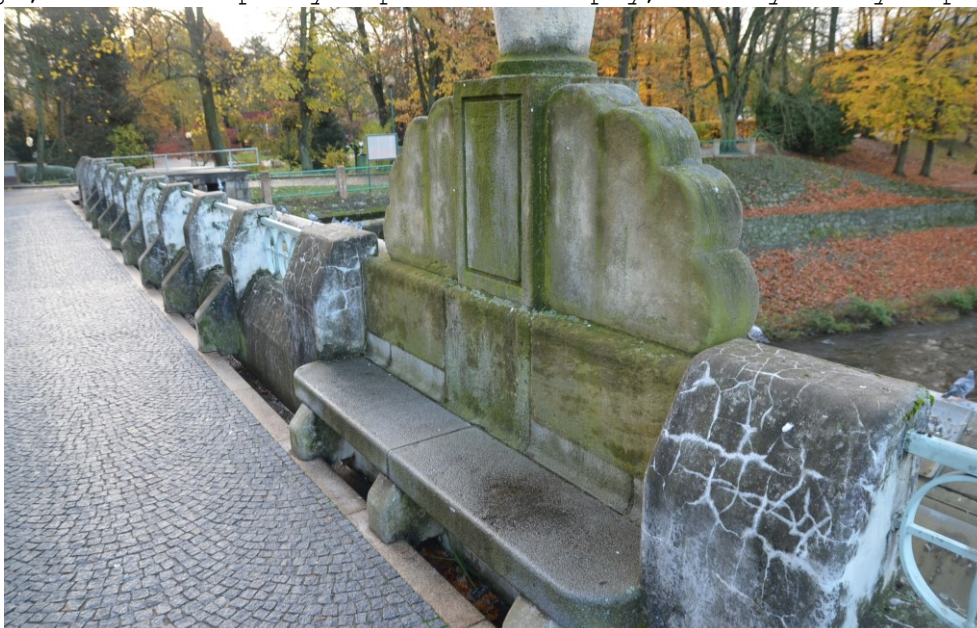
Obr.G86-26 **Levostranné mostní zábradlí prvního pole. Pohled proti směru staničení a zleva doprava (po vodě),**

- nad mezilehlou podpěrou ozdobný sloup s veřejným osvětlením, viz obr. G86-27, ostatní viz obr. G86-25.

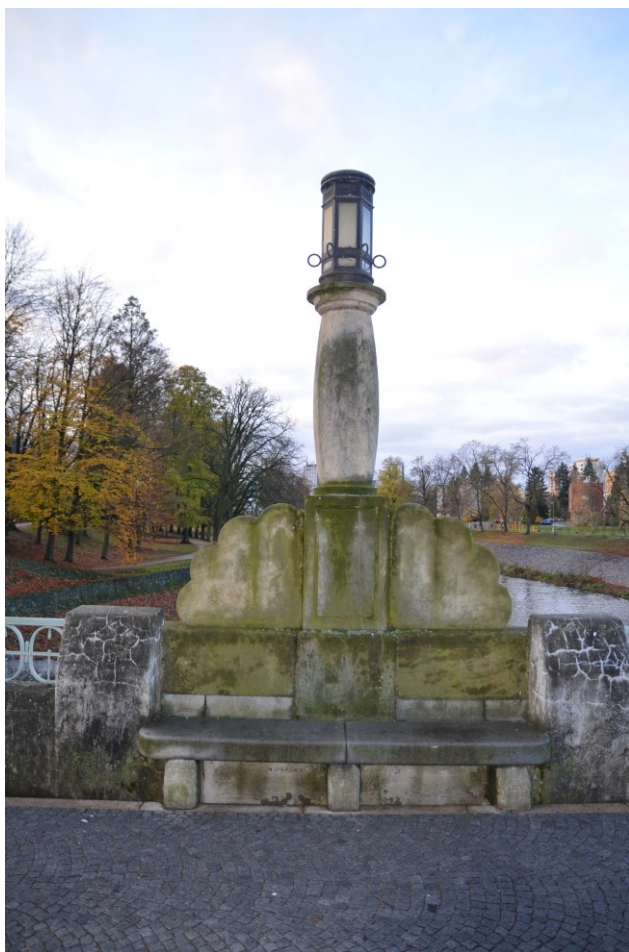
Obr.G86-27

**Ozdobný sloup levostranného mostního zábradlí s veřejným osvětlením nad druhou (mezilehlou) podpěrrou. Pohled zprava doleva (po vodě),**

- v místech nad mezilehlými podpěrarami je v levostranném mostním zábradlí zabudován ozdobný sloup s lucernou veřejného osvětlení.

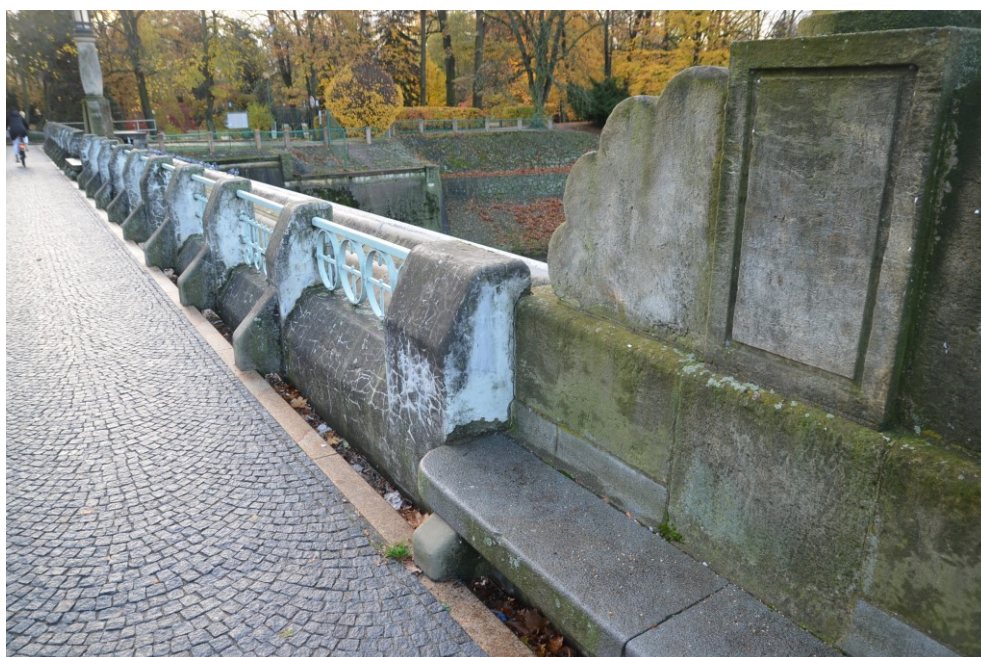
Obr.G86-28 **Levostranné mostní zábradlí druhého pole. Pohled proti směru staničení a zprava doleva (po vodě),**

- mostní zábradlí (včetně části sloupků minimálně nad úrovní vozovky), není původní. Je částečně repasováno (zábradelní výplň) a částečně provedeno znovu jako replika zábradlí původního (sloupky nebo jejich části, parapetní zdi),
- ostatní viz obr. G86-25.

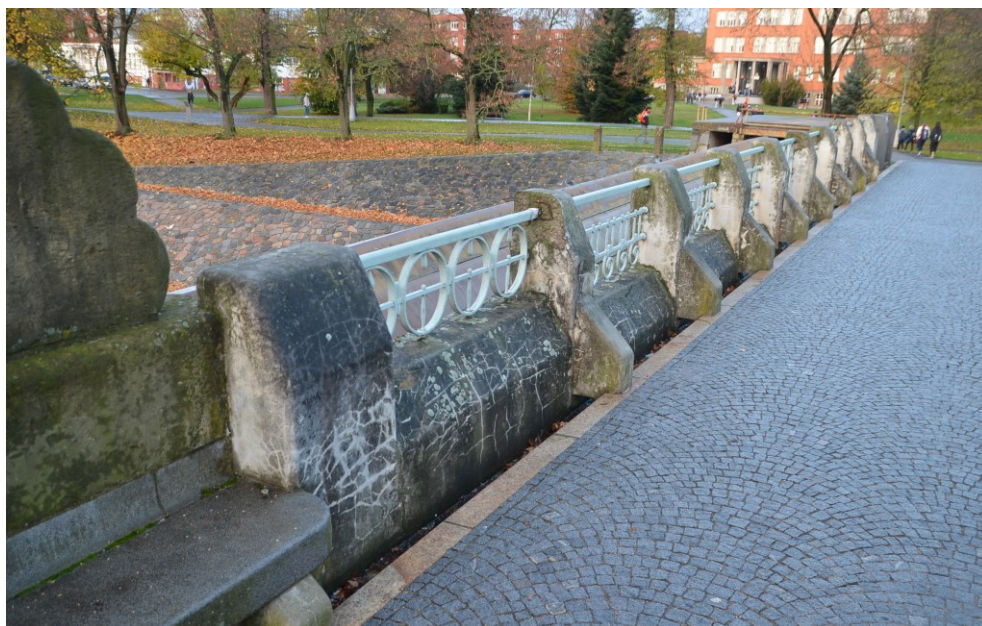
Obr.G86-29 **Levostranné mostní zábradlí třetího pole. Pohled zprava doleva (po vodě) a ve směru staničení,**

- mostní zábradlí (včetně části sloupků minimálně nad úrovní vozovky), není původní. Je částečně repasováno (zábradelní výplň) a částečně provedeno znovu jako replika zábradlí původního (sloupky nebo jejich části, parapetní zdi),
- v každém poli provedeno 10 ks zábradelních sloupků z ŽB, rozdělujících fasády každého pole na devět částí. Mezi sloupky na fasádách provedeny architektonické ozdobné prvky, viz např. obr. G86-13,
- mezi jednotlivými sloupky každého pole provedeny parapetní zdi s odstupňovanou výškou od středu rozpětí pole k jeho začátku/konci,
- povrchy betonových částí opatřeny sanací, často postiženy trhlinami a v místech průchodu madla zábradelní výplně hloubkovým větřením a obnažením betonářské výztuže, viz obr. G86-31 a G86-32. Litinová zábradelní výplň opatřena pokovením a nátěry. Mimo spoje, distanční prvky a průchod sloupky, bez významných poruch.

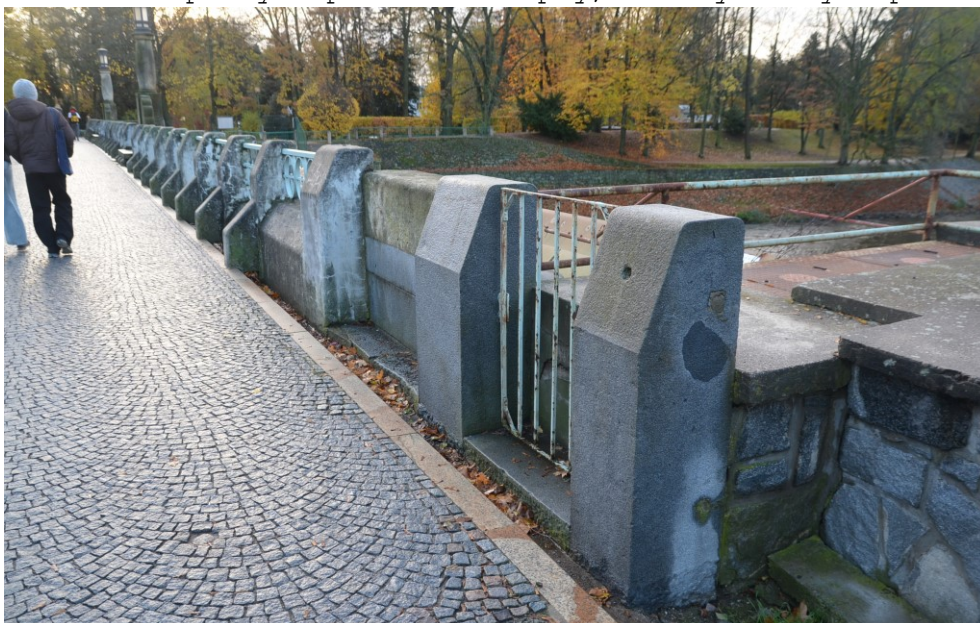
Obr.G86-30 **Levostranné mostní zábradlí třetího pole. Pohled proti směru staničení a zprava doleva (po vodě),**

- poslední dva sloupky na obrázku jsou v předpolí mostu,
- ostatní viz obr. G86-29.

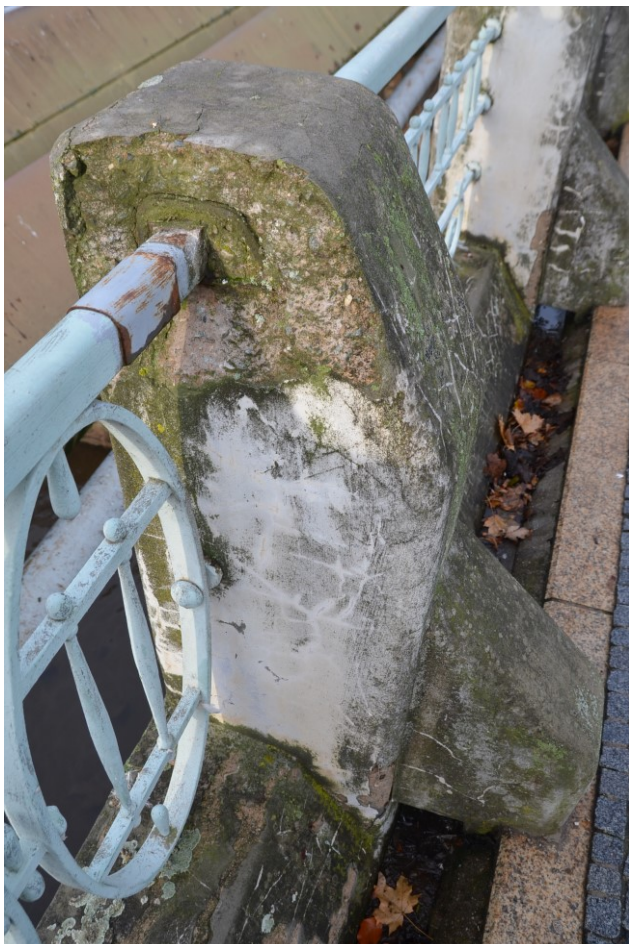
Obr.G86-31

**Detail sloupku levostranného mostního zábradlí v místě průchodu madla zábradelní výplně,**

- obnažení korodované betonářské výztuže sloupku a odtržení její krycí betonové vrstvy,
- koroze horního madla zábradelní výplně.

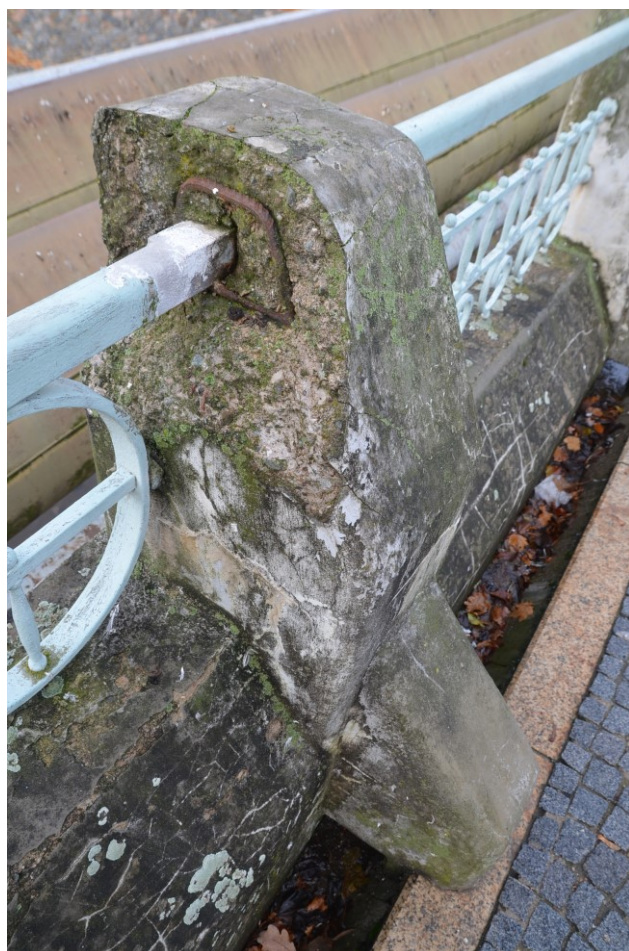
Obr.G86-32

**Detail sloupku levostranného mostního zábradlí v místě průchodu madla zábradelní výplně,**

- obnažení korodované betonářské výztuže sloupku a odtržení její krycí betonové vrstvy.

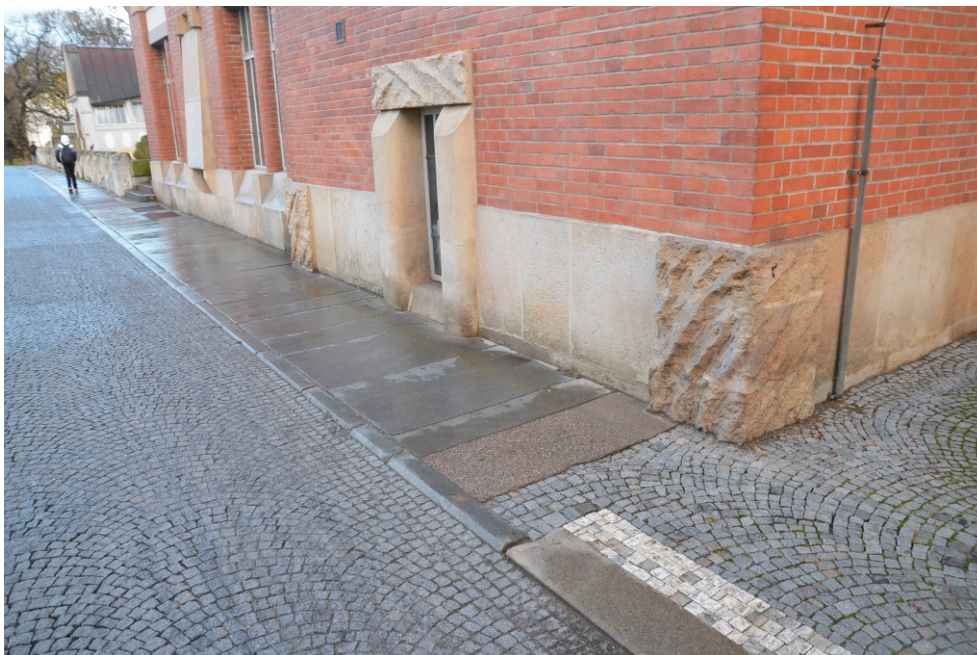
Obr.G86-33 **Pravostranné mostní zábradlí prvního pole. Pohled zleva doprava (proti vodě) a ve směru staničení,**

- pravostranné mostní zábradlí není provedeno, na pravou fasádu prvního pole bezprostředně navazuje budova Malé vodní elektrárny Hučák.

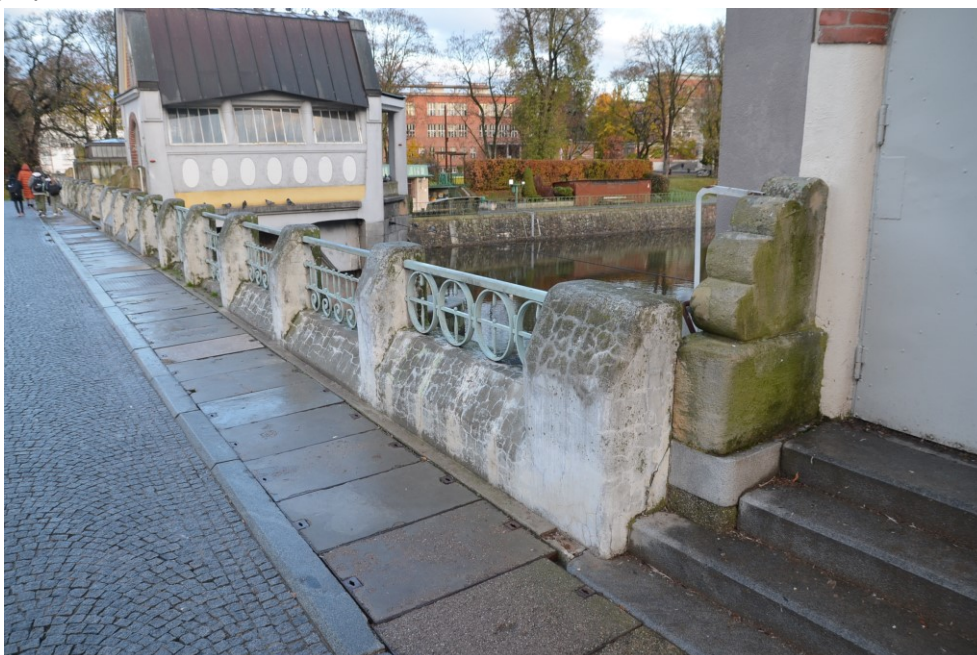
Obr.G86-34 **Pravostranné mostní zábradlí druhého pole. Pohled zleva doprava (proti vodě) a ve směru staničení,**

- mostní zábradlí (včetně části sloupků minimálně nad úrovní vozovky), není původní. Je částečně repasováno (zábradelní výplň) a částečně provedeno znovu jako replika zábradlí původního (sloupky nebo jejich části, parapetní zdi),
- v každém poli provedeno 10 ks zábradelních sloupků z ŽB, rozdělujících fasády každého pole na devět částí. Mezi sl. na fasádách provedeny architektonické ozdobné prvky, viz např. obr. G86-13,
- mezi jednotlivými sloupky každého pole provedeny parapetní zdi s odstupňovanou výškou od středu rozpětí pole k jeho začátku/konci,
- povrchy betonových částí opatřeny sanací, často postiženy trhlinami. Litinová zábradelní výplň opatřena pokovením a nátěry. Mimo spoje, distanční prvky a průchod sloupky, bez významných poruch.

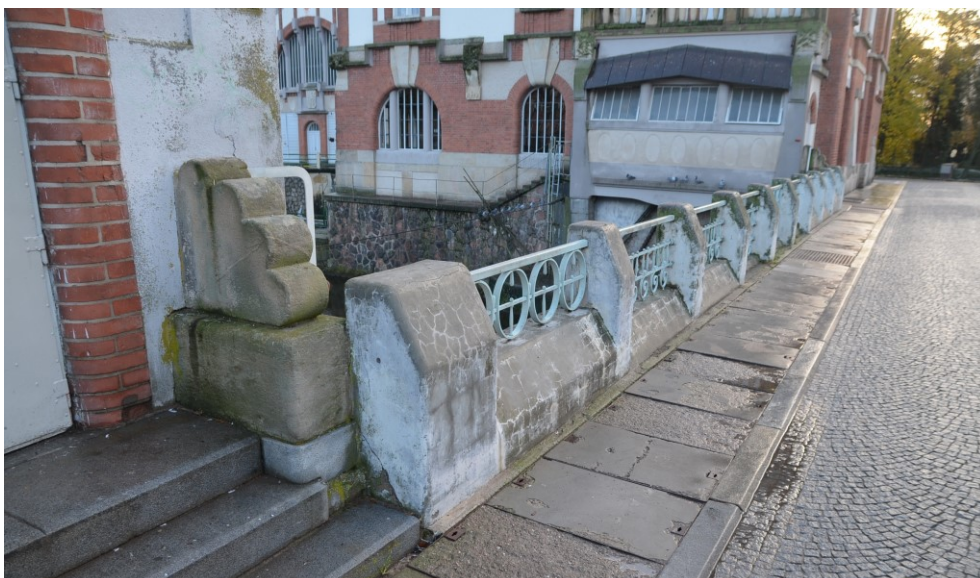
Obr.G86-35 **Pravostranné mostní zábradlí druhého pole. Pohled zleva doprava (proti vodě) a proti směru staničení,**

- mostní zábradlí (včetně části sloupků minimálně nad úrovní vozovky), není původní. Je částečně repasováno (zábradelní výplň) a částečně provedeno znovu jako replika zábradlí původního (sloupky nebo jejich části, parapetní zdi),
- v každém poli provedeno 10 ks zábradelních sloupků z ŽB, rozdělujících fasády každého pole na devět částí. Mezi sl. na fasádách provedeny architektonické ozdobné prvky, viz např. obr. G86-13,
- mezi jednotlivými sloupky každého pole provedeny parapetní zdi s odstupňovanou výškou od středu rozpětí pole k jeho začátku/konci,
- povrchy betonových částí opatřeny sanací, často postiženy trhlinami. Litinová zábradelní výplň opatřena pokovením a nátěry. Mimo spoje, distanční prvky a průchod sloupky, bez významných poruch.

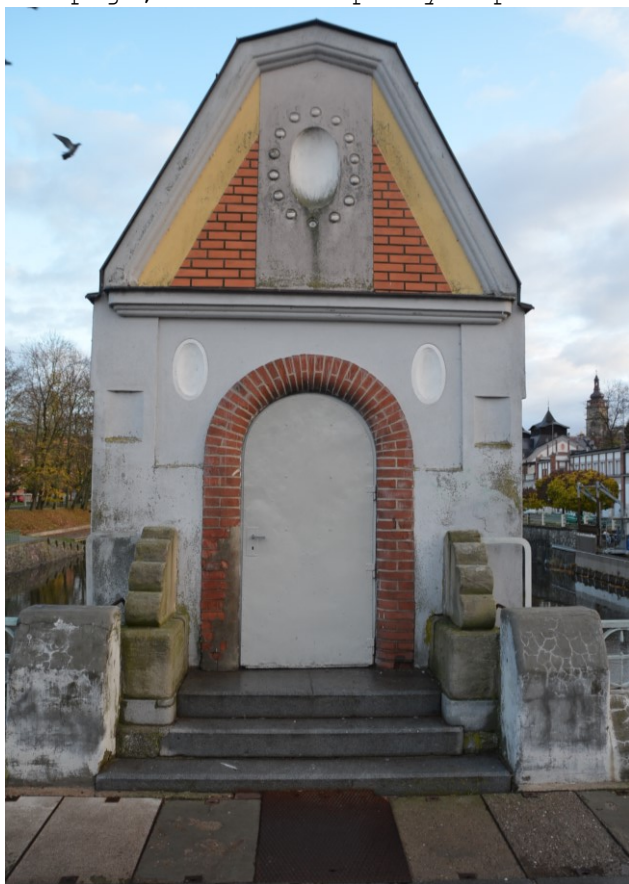
Obr.G86-36

**Detail průčelí strojovny jezu nad třetí (mezilehlou) podpěrou. Pohled zleva doprava (proti vodě),**

- v místech nad mezilehlými podpěrami jsou v pravostranném mostním zábradlí provedena schodiště se vstupem do strojoven pro obsluhu konstrukcí jezu.

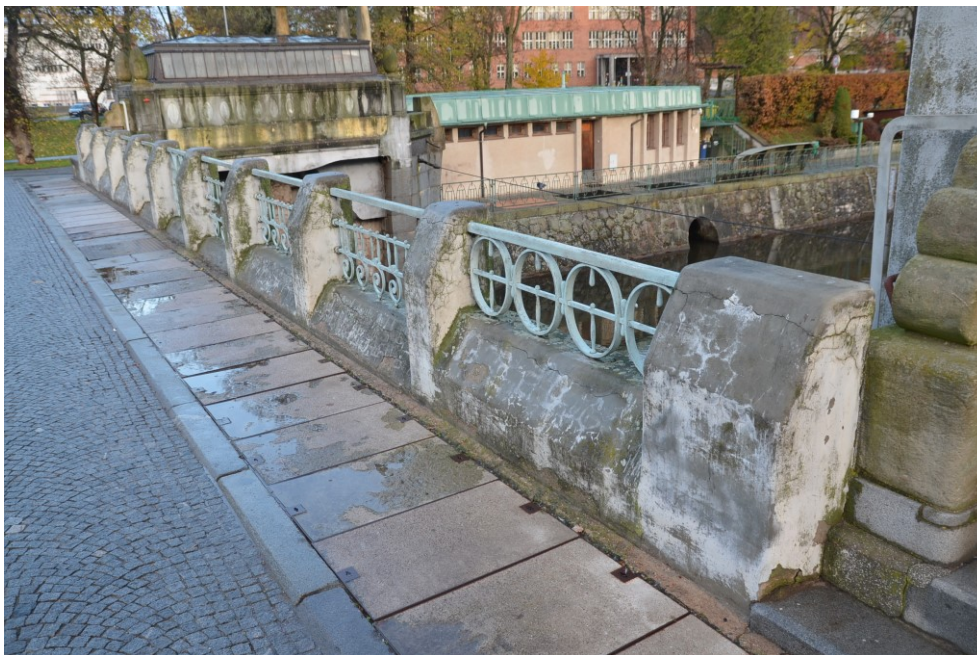
Obr.G86-37 **Pravostranné mostní zábradlí třetího pole. Pohled ve směru staničení a zleva doprava (proti vodě),**

- mostní zábradlí (včetně části sloupků minimálně nad úrovní vozovky), není původní. Je částečně repasováno (zábradelní výplň) a částečně provedeno znovu jako replika zábradlí původního (sloupky nebo jejich části, parapetní zdi),
- v každém poli provedeno 10 ks zábradelních sloupků z ŽB, rozdělujících fasády každého pole na devět částí. Mezi sl. na fasádách provedeny architektonické ozdobné prvky, viz např. obr. G86-13,
- mezi jednotlivými sloupky každého pole provedeny parapetní zdi s odstupňovanou výškou od středu rozpětí pole k jeho začátku/konci,
- povrchy betonových částí opatřeny sanací, často postiženy trhlinami. Litinová zábradelní výplň opatřena pokovením a nátěry. Mimo spoje, distanční prvky a průchod sloupky, bez významných poruch.

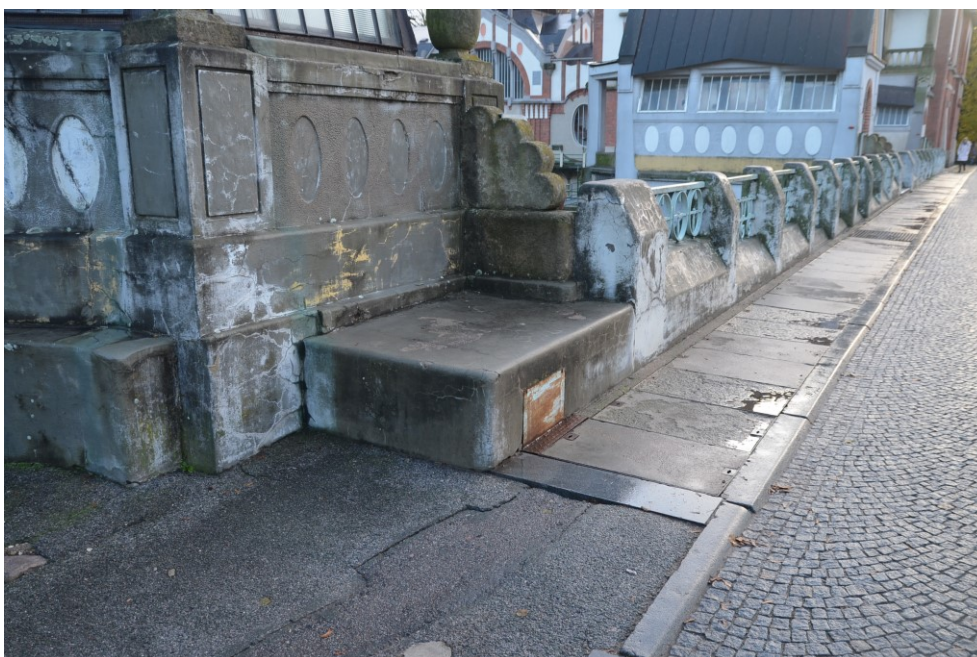
Obr.G86-38 **Pravostranné mostní zábradlí třetího pole. Pohled zleva doprava (proti vodě) a proti směru staničení,**

- v popředí budova strojovny pro obsluhu konstrukce jezu,
- ostatní viz obr. G86-37.
