# Hlavní prohlídka 30.10.2022

MK-Jez Hučák

**Název objektu** Hradec Králové, Hučák, most přes Labe u vodní elektrárny

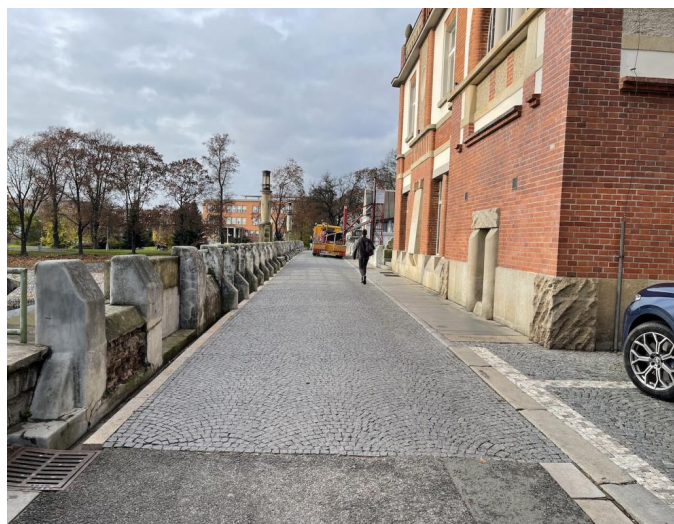
\_Pohled na objekt po směru popisu

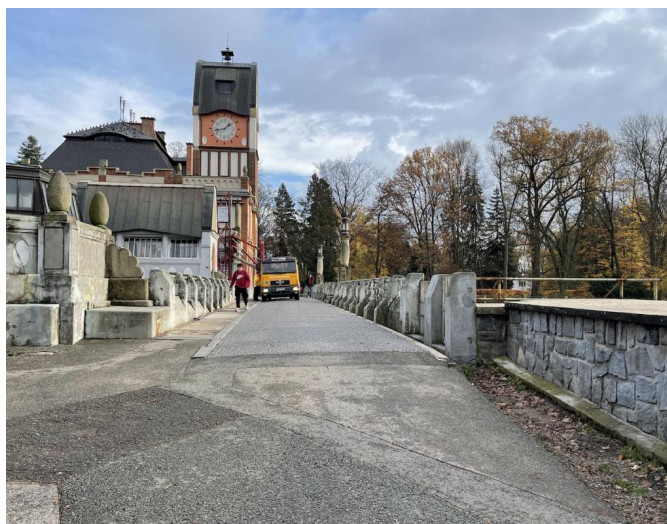
\_Pohled na objekt proti směru popisu

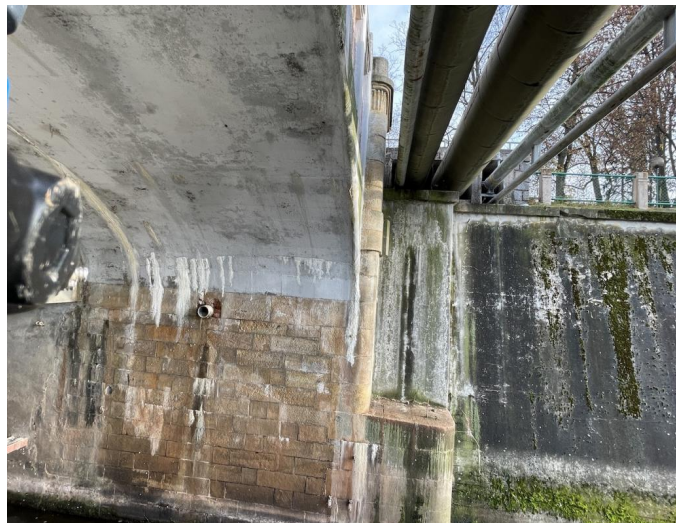
tížná, masivní, kamenná opěra, na vtoku součástí obslužné strojní budovy obsluhy jezu. OP je složená ze smíšeného zdiva. Spodní část z kamenných pískovcových bloků, pravidelného spárování, horní část z lomového kamene nepravidelného spárování. V líci OP 2x nespecifikované otvory.

\_Pohled na opěru O1

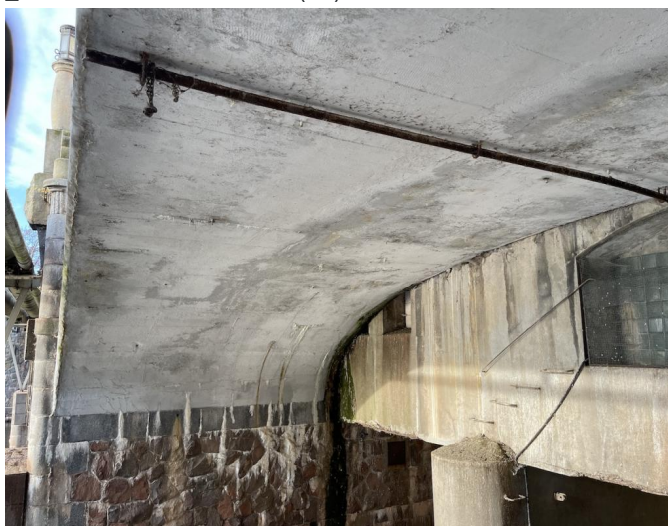
\_ Podhled pole 1 vlevo

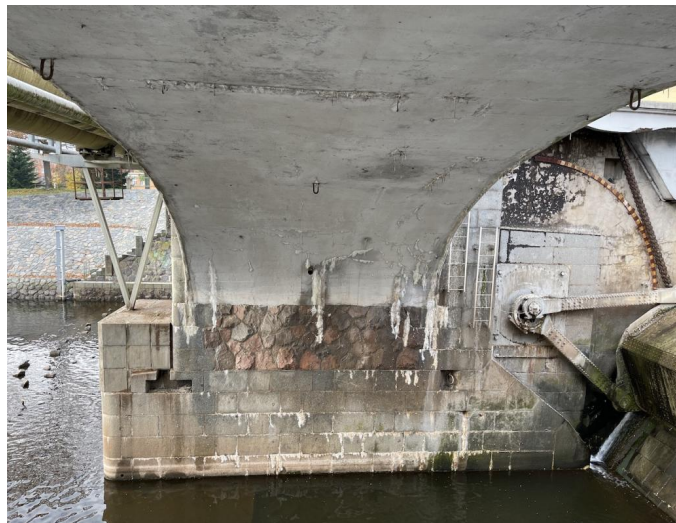
\_Podhled pole 2 v ose

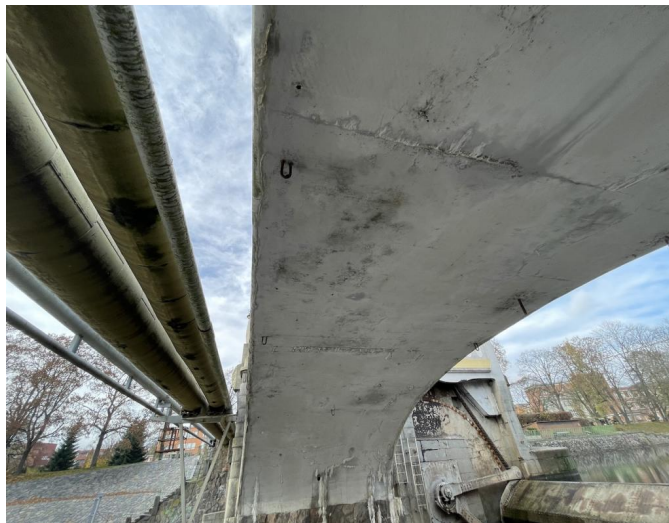
\_Podhled pole 2 vlevo

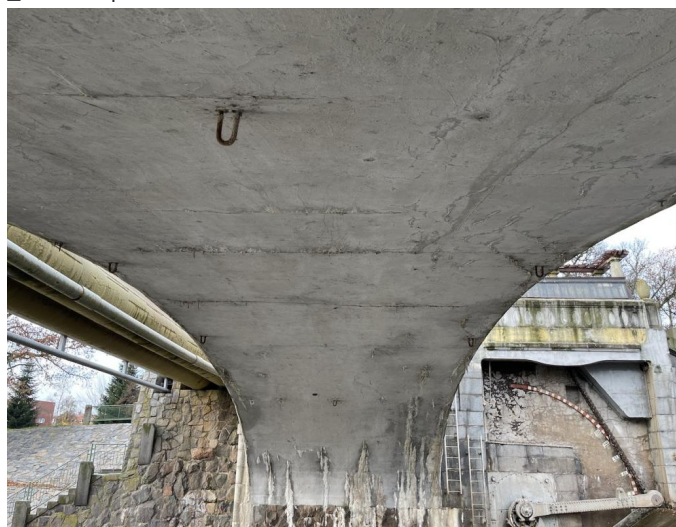
\_Podhled pole 3 v ose

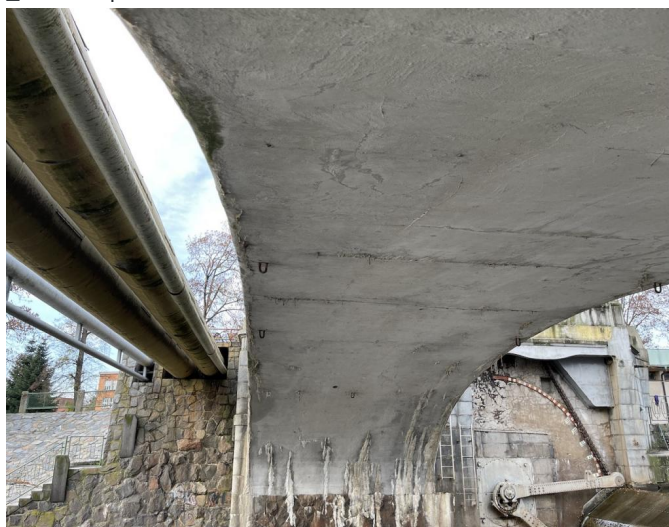
\_Podhled pole 3 vlevo

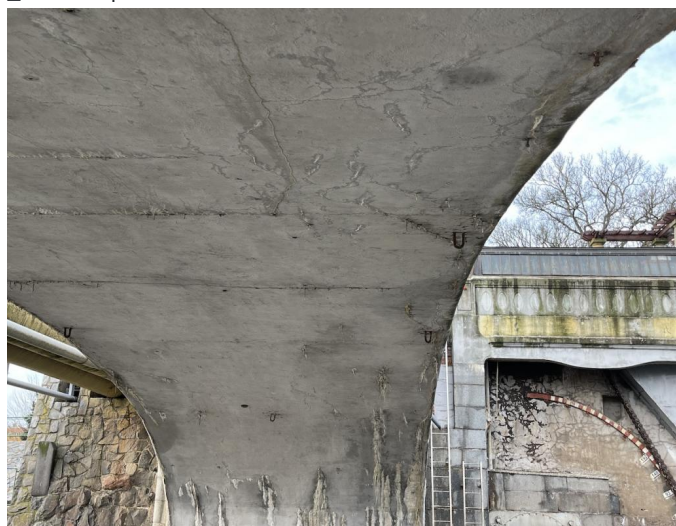
\_Podhled pole 3 vpravo

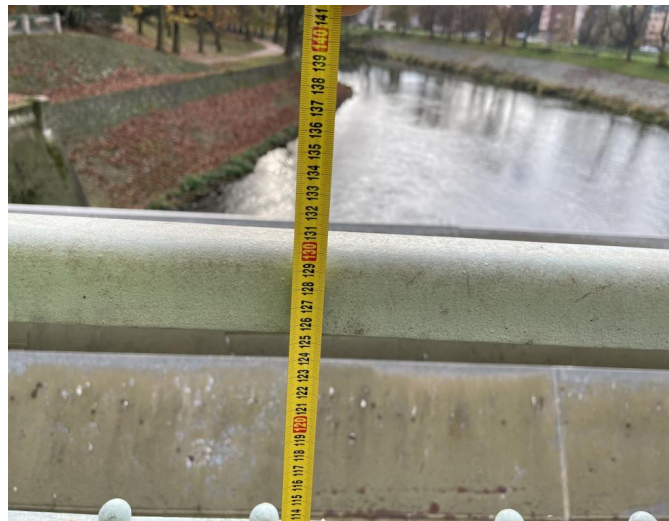
\_Výška zábradlí je 1300 mm

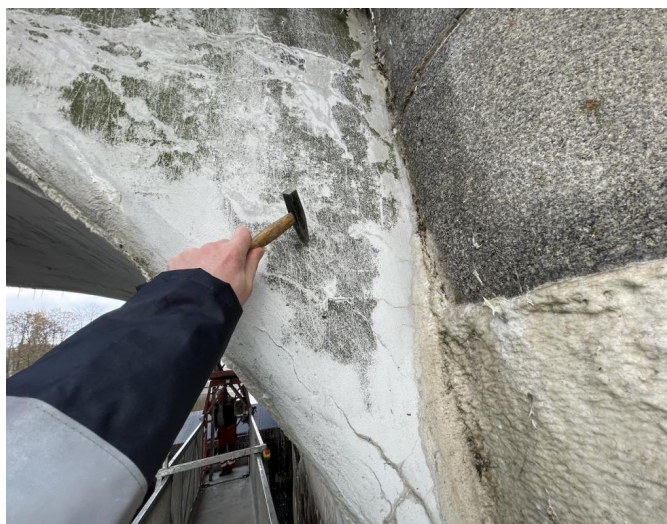
- pole 1 - obecně se na sanovaném povrchu nosné konstrukce vyskytují množství nepravidelných thlin, četné výluhy, stopy po zatékání, povrchy spíše soudržné (na poklep nejsou duté)
- pole 2 - obecně se na sanovaném povrchu nosné konstrukce vyskytují množství nepravidelných trhlin, četné výluhy, stopy po zatékání, povrchy spíše soudržné (na poklep nejsou duté)
- pole 3 - obecně se na sanovaném povrchu nosné konstrukce vyskytují množství nepravidelných trhlin, četné výluhy, stopy po zatékání, povrchy spíše soudržné (na poklep nejsou duté)
- místy nesoudržný ochranný nátěr na pohledu NK

IMG\_3880 - pole 2 - obecně se na sanovaném povrchu nosné konstrukce vyskytují množství nepravidelných thlin, četné výluhy, stopy po zatékání, povrchy spíše soudržné (na poklep nejsou duté)

Vzhledem ke skutečnosti, že jsou na mostu patrné stopy po zatékání (ovšem nosná konstrukce ještě není tímto pravděpodobně výrazně poškozená), doporučuji bezodkladně naplánovat opravu hydroizolace mostu. Most je v takovém stavebně-technickém stavu, že případná oprava hydroizolace (a s tím spojených prací) by ještě výrazně prodloužila jeho životnost.

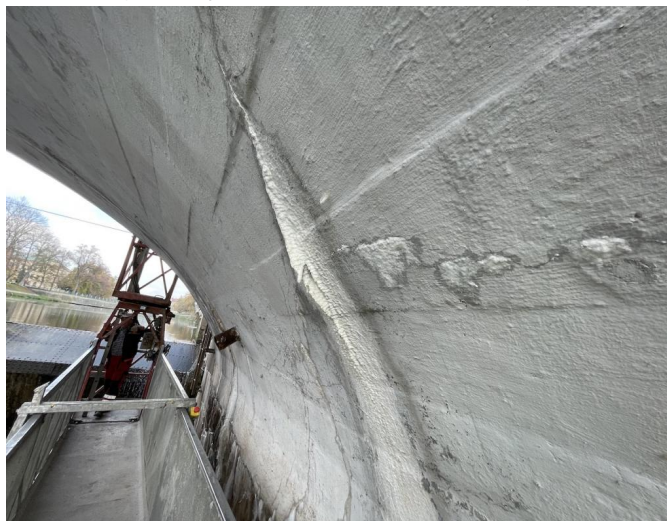
IMG\_3881 - pole 2 - obecně se na sanovaném povrchu nosné konstrukce vyskytují množství nepravidelných thlin, četné výluhy, stopy po zatékání, povrchy spíše soudržné (na poklep nejsou duté)

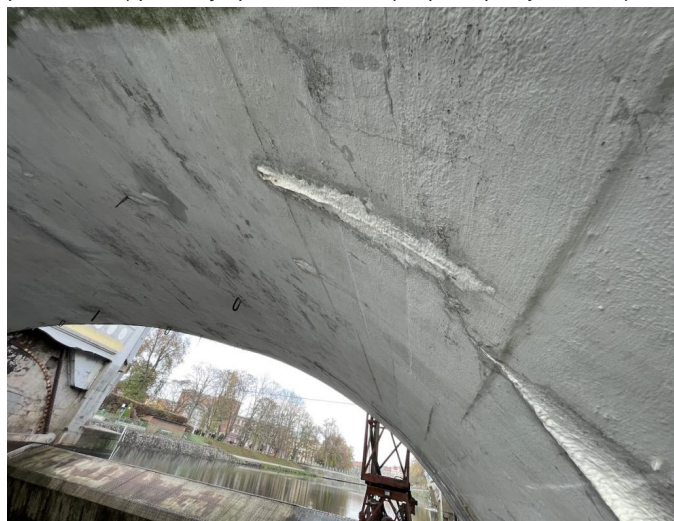
IMG\_3882 - pole 2 - obecně se na sanovaném povrchu nosné konstrukce vyskytují množství nepravidelných thlin, četné výluhy, stopy po zatékání, povrchy spíše soudržné (na poklep nejsou duté)

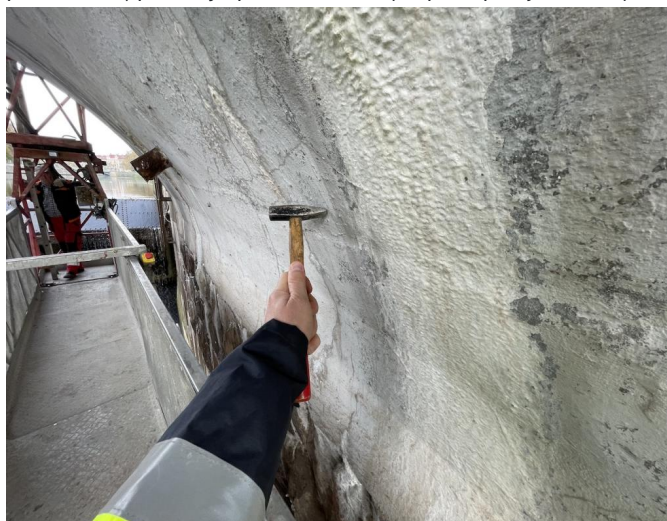
IMG\_3883 - pole 2 - obecně se na sanovaném povrchu nosné konstrukce vyskytují množství nepravidelných thlin, četné výluhy, stopy po zatékání, povrchy spíše soudržné (na poklep nejsou duté)

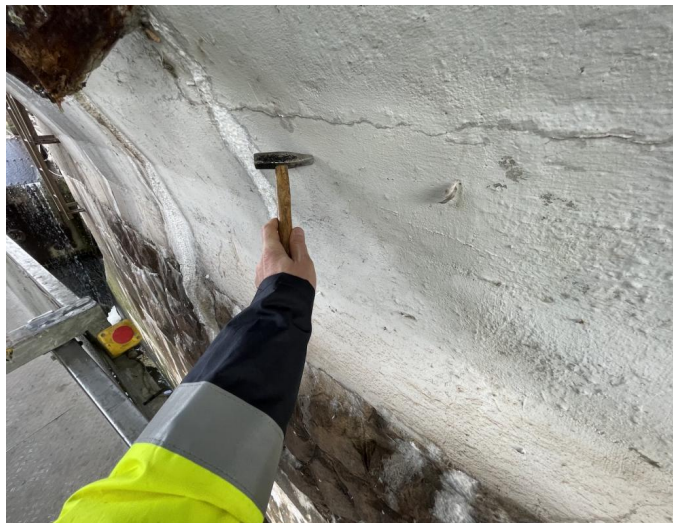
IMG\_3885 - pole 2 - obecně se na sanovaném povrchu nosné konstrukce vyskytují množství nepravidelných thlin, četné výluhy, stopy po zatékání, povrchy spíše soudržné (na poklep nejsou duté)

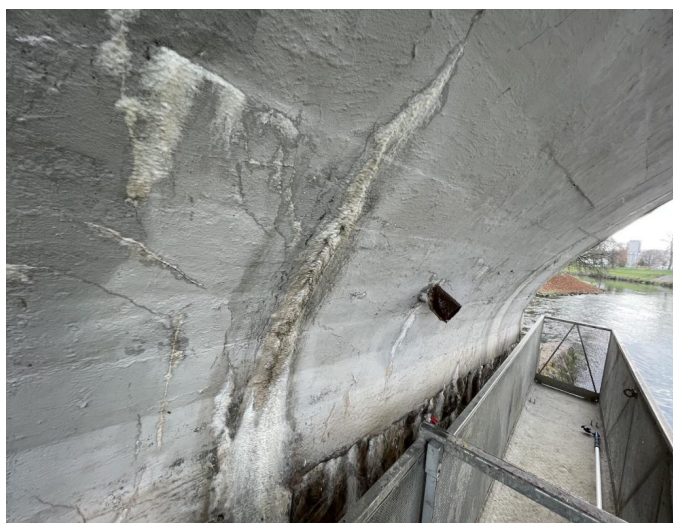
IMG\_3891 - pole 2 - obecně se na sanovaném povrchu nosné konstrukce vyskytují množství nepravidelných thlin, četné výluhy, stopy po zatékání, povrchy spíše soudržné (na poklep nejsou duté)

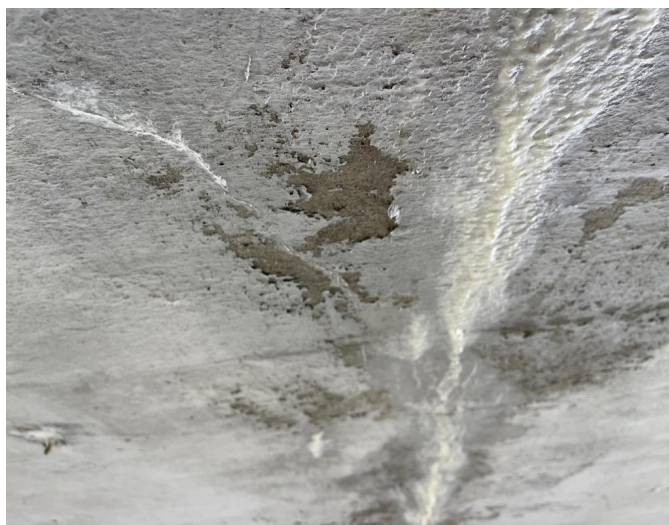
IMG\_3892 - pole 2 - obecně se na sanovaném povrchu nosné konstrukce vyskytují množství nepravidelných thlin, četné výluhy, stopy po zatékání, povrchy spíše soudržné (na poklep nejsou duté)

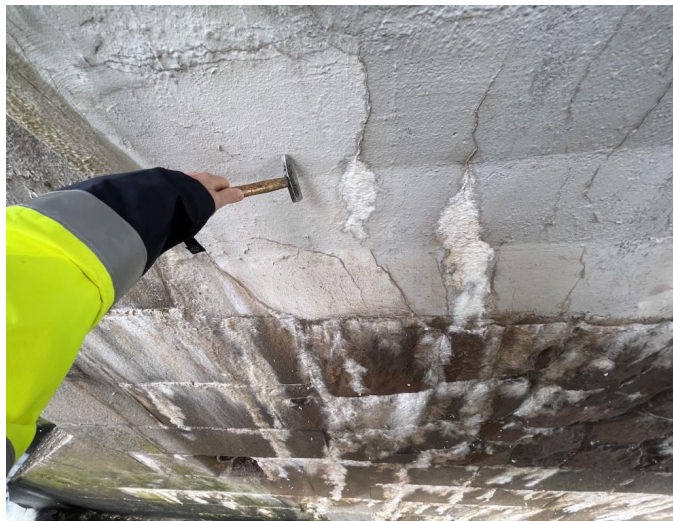
IMG\_3894 - místy nesoudržný ochranný nátěr na podhledu NK

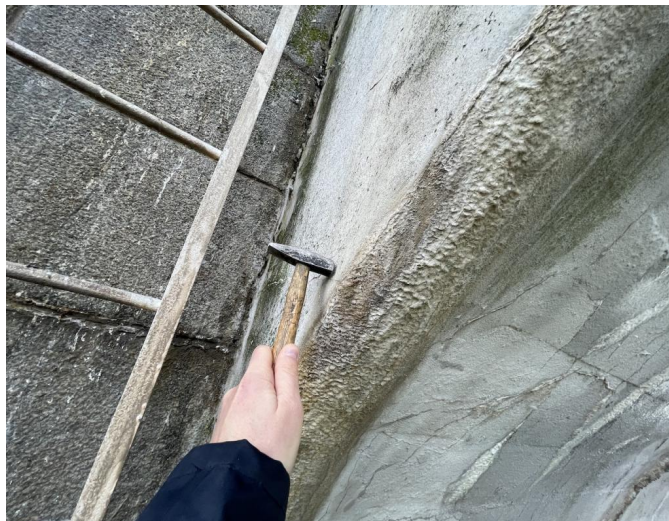
IMG\_3895 - pole 2 - obecně se na sanovaném povrchu nosné konstrukce vyskytují množství nepravidelných thlin, četné výluhy, stopy po zatékání, povrchy spíše soudržné (na poklep nejsou duté)

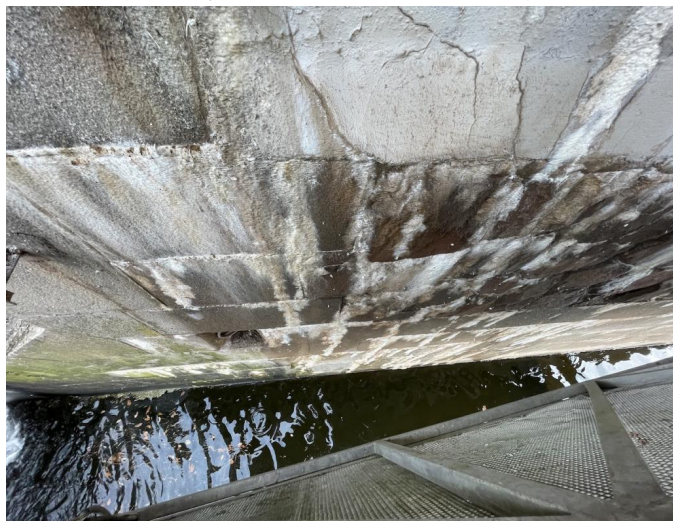
IMG\_3896 - pole 2 - obecně se na sanovaném povrchu nosné konstrukce vyskytují množství nepravidelných thlin, četné výluhy, stopy po zatékání, povrchy spíše soudržné (na poklep nejsou duté)

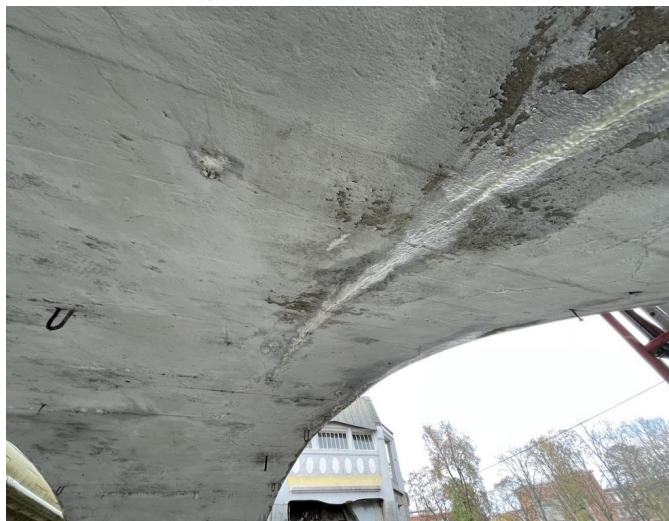
IMG\_3898 - pilíř P2 - obecně se na spodní stavbě vyskytuje množství nepravidelných thlin, četné výluhy, stopy po zatékání, povrchy spíše soudržné (na poklep nejsou duté)

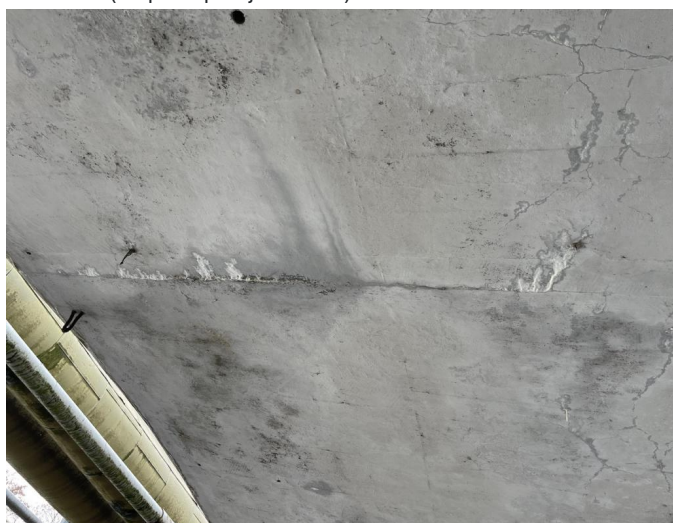
IMG\_3899 - pole 2 - obecně se na sanovaném povrchu nosné konstrukce vyskytují množství nepravidelných thlin, četné výluhy, stopy po zatékání, povrchy spíše soudržné (na poklep nejsou duté)

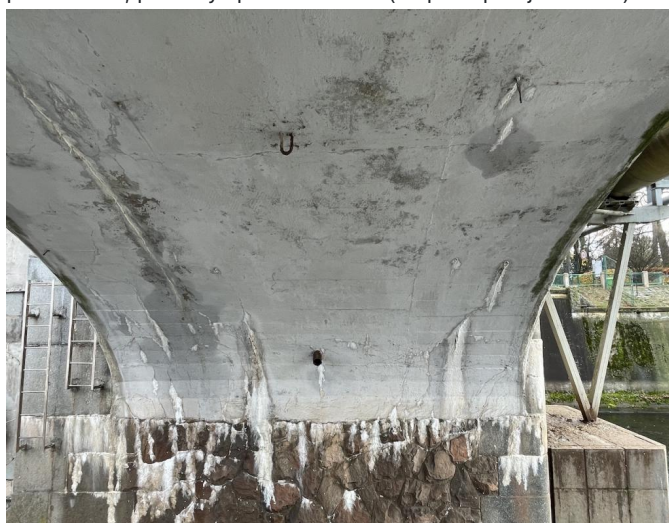
IMG\_3902 - pole 2 - obecně se na sanovaném povrchu nosné konstrukce vyskytují množství nepravidelných thlin, četné výluhy, stopy po zatékání, povrchy spíše soudržné (na poklep nejsou duté)

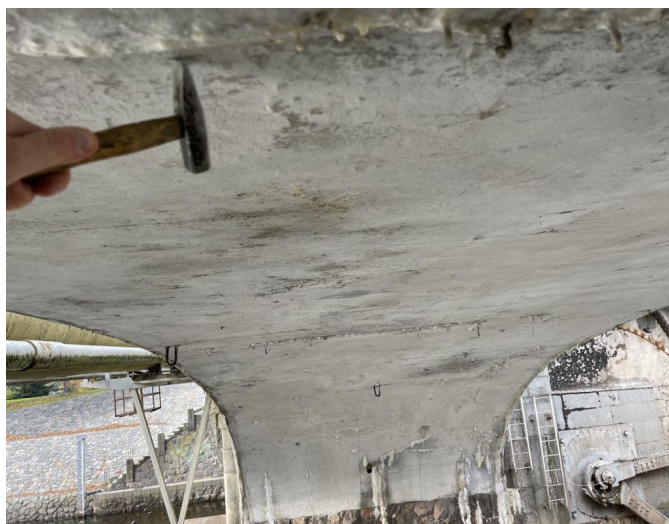
IMG\_3907 - pole 2 - obecně se na sanovaném povrchu nosné konstrukce vyskytují množství nepravidelných thlin, četné výluhy, stopy po zatékání, povrchy spíše soudržné (na poklep nejsou duté)

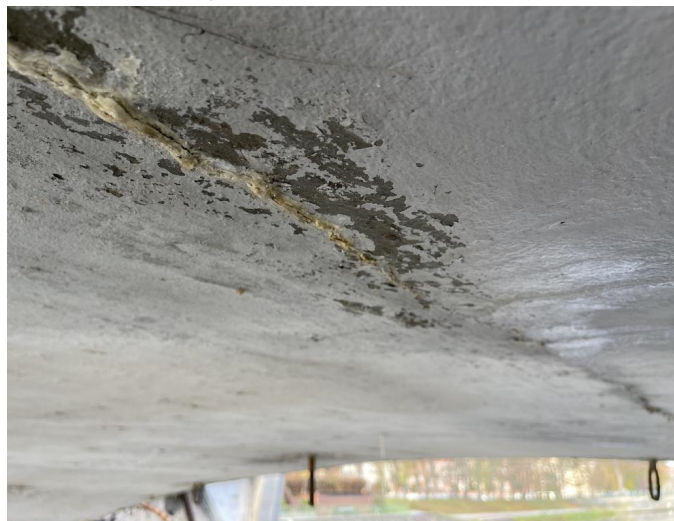
IMG\_3908 - pole 2 - obecně se na sanovaném povrchu nosné konstrukce vyskytují množství nepravidelných thlin, četné výluhy, stopy po zatékání, povrchy spíše soudržné (na poklep nejsou duté)

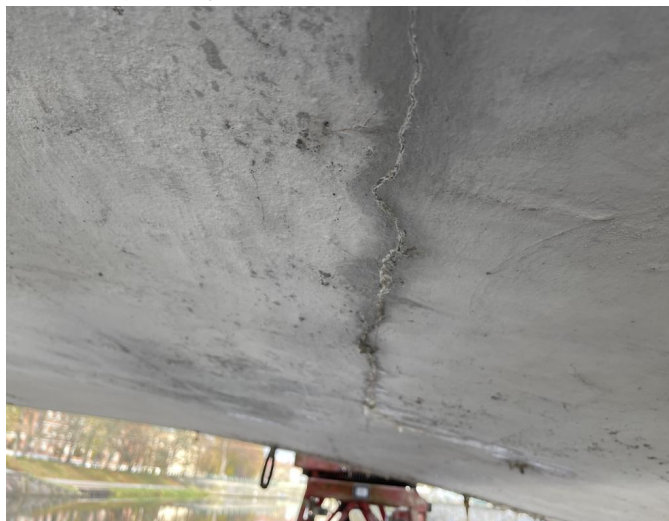
IMG\_3909 - pole 2 - obecně se na sanovaném povrchu nosné konstrukce vyskytují množství nepravidelných thlin, četné výluhy, stopy po zatékání, povrchy spíše soudržné (na poklep nejsou duté)

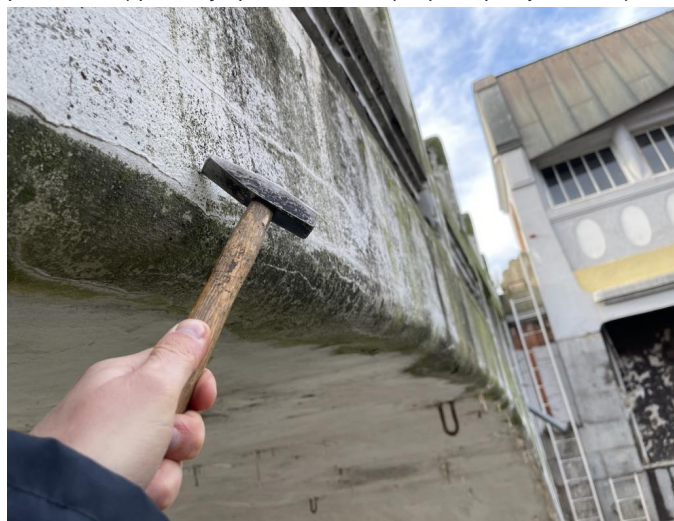
IMG\_3910 - pole 2 - obecně se na sanovaném povrchu nosné konstrukce vyskytují množství nepravidelných thlin, četné výluhy, stopy po zatékání, povrchy spíše soudržné (na poklep nejsou duté)

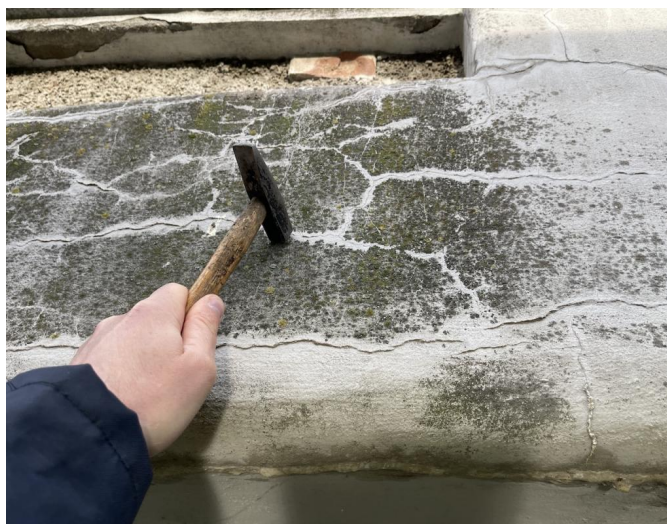
IMG\_3918 - pole 2 - obecně se na sanovaném povrchu nosné konstrukce vyskytují množství nepravidelných thlin, četné výluhy, stopy po zatékání, povrchy spíše soudržné (na poklep nejsou duté)

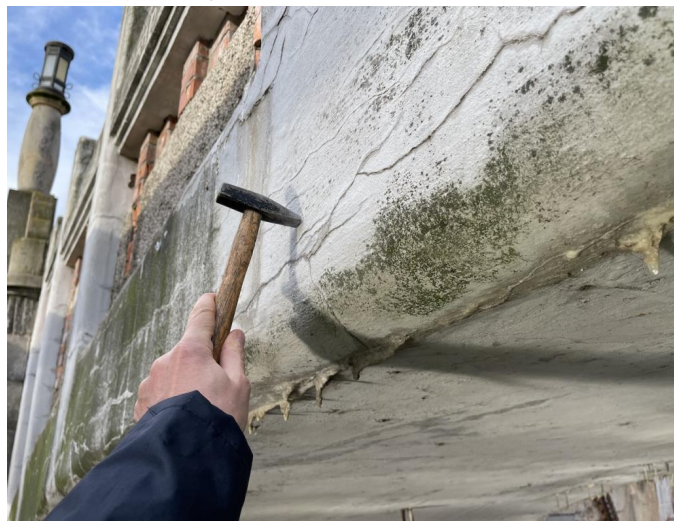
IMG\_3920 - pole 2 - obecně se na sanovaném povrchu nosné konstrukce vyskytují množství nepravidelných thlin, četné výluhy, stopy po zatékání, povrchy spíše soudržné (na poklep nejsou duté)

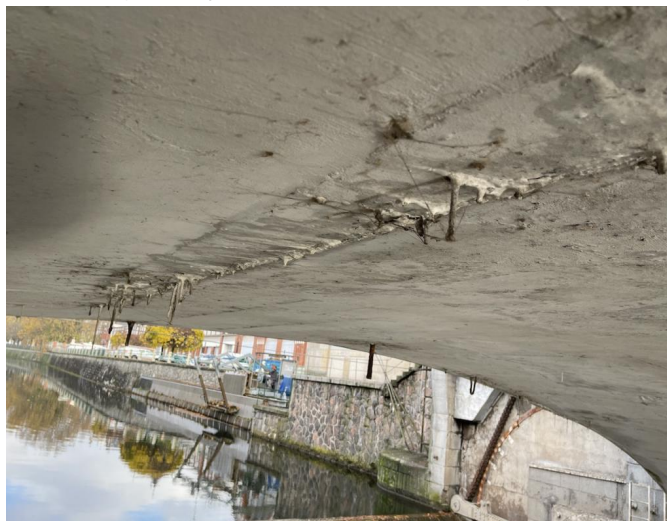
IMG\_3922 - pole 2 - obecně se na sanovaném povrchu nosné konstrukce vyskytují množství nepravidelných thlin, četné výluhy, stopy po zatékání, povrchy spíše soudržné (na poklep nejsou duté)

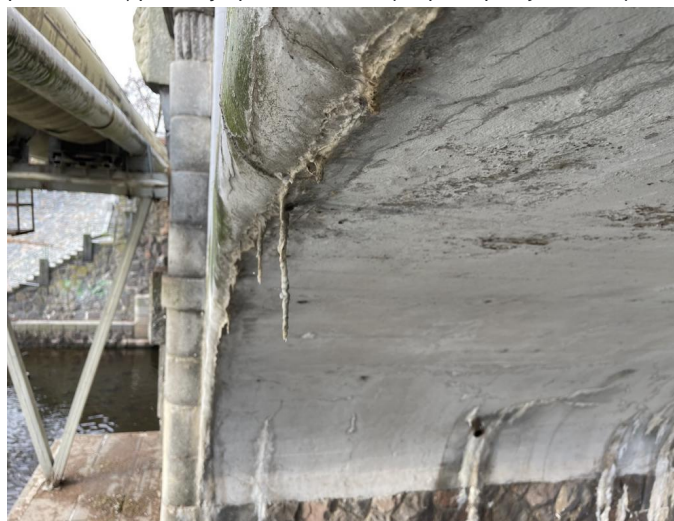
IMG\_3923 - pole 2 - obecně se na sanovaném povrchu nosné konstrukce vyskytují množství nepravidelných thlin, četné výluhy, stopy po zatékání, povrchy spíše soudržné (na poklep nejsou duté)

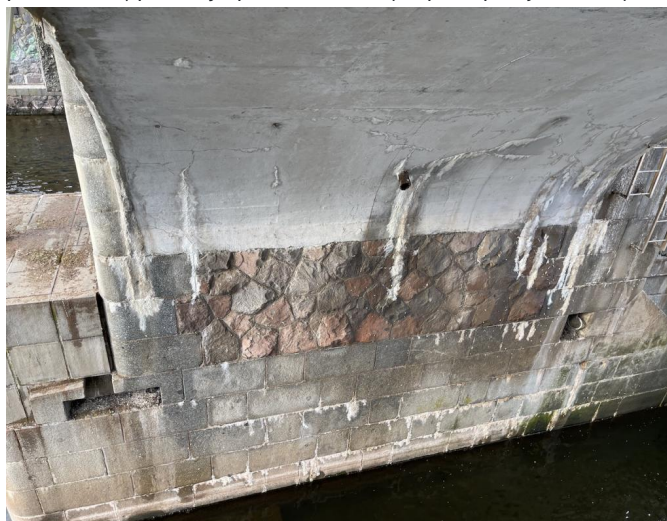
IMG\_3924 - pole 2 - obecně se na sanovaném povrchu nosné konstrukce vyskytují množství nepravidelných thlin, četné výluhy, stopy po zatékání, povrchy spíše soudržné (na poklep nejsou duté)

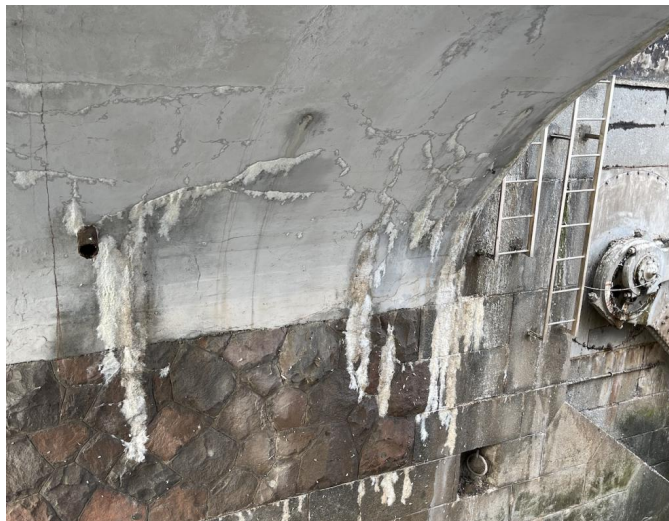
IMG\_3926 - píliř P3 - obecně se na spodní stavbě vyskytuje množství nepravidelných thlin, četné výluhy, stopy po zatékání, povrchy spíše soudržné (na poklep nejsou duté)

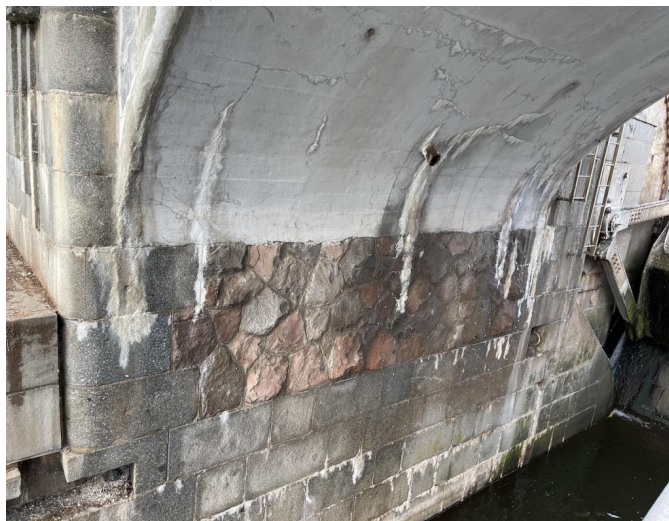
IMG\_3928 - pole 2 - obecně se na sanovaném povrchu nosné konstrukce vyskytují množství nepravidelných thlin, četné výluhy, stopy po zatékání, povrchy spíše soudržné (na poklep nejsou duté)

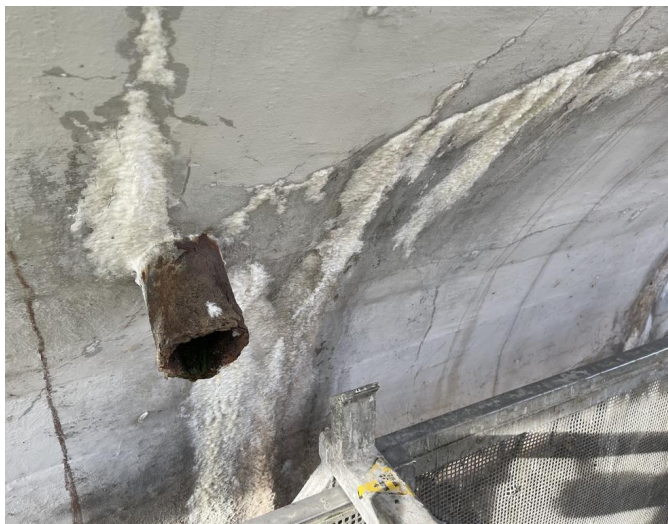
IMG\_3940 - pole 2 - obecně se na sanovaném povrchu nosné konstrukce vyskytují množství nepravidelných thlin, četné výluhy, stopy po zatékání, povrchy spíše soudržné (na poklep nejsou duté)

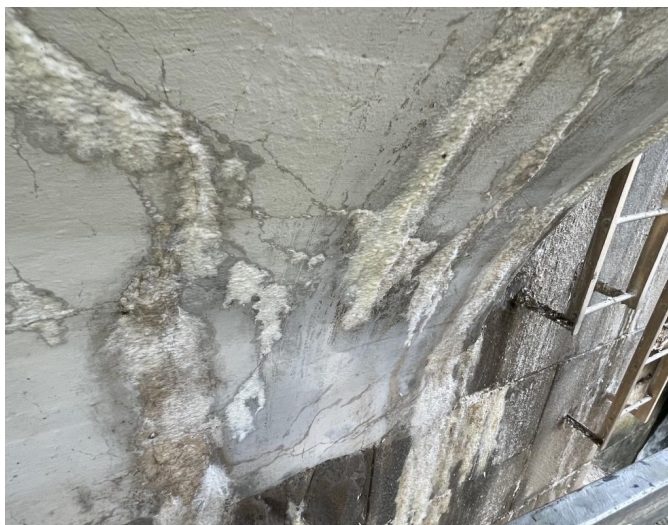
IMG\_3942 - pole 2 - obecně se na sanovaném povrchu nosné konstrukce vyskytují množství nepravidelných thlin, četné výluhy, stopy po zatékání, povrchy spíše soudržné (na poklep nejsou duté)

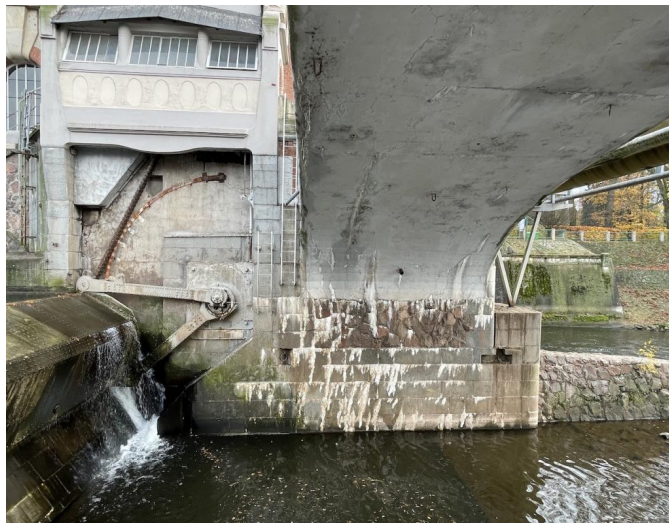
IMG\_3953 - pilíř P2 - obecně se na spodní stavbě vyskytuje množství nepravidelných thlin, četné výluhy, stopy po zatékání, povrchy spíše soudržné (na poklep nejsou duté)

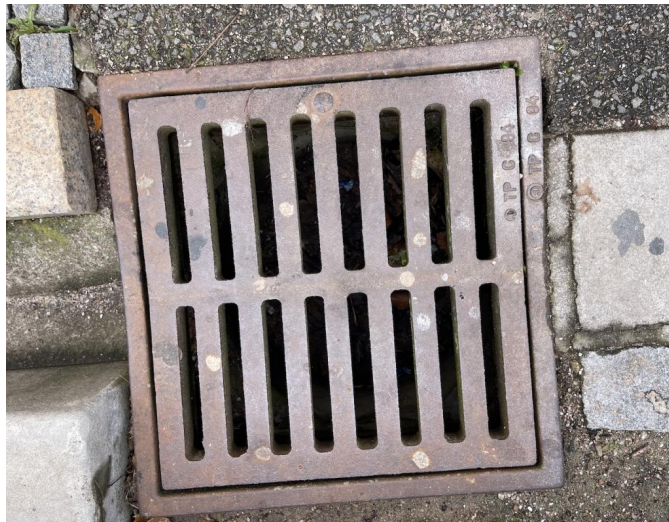
IMG\_3968 - ve vpustích jsou nečistoty

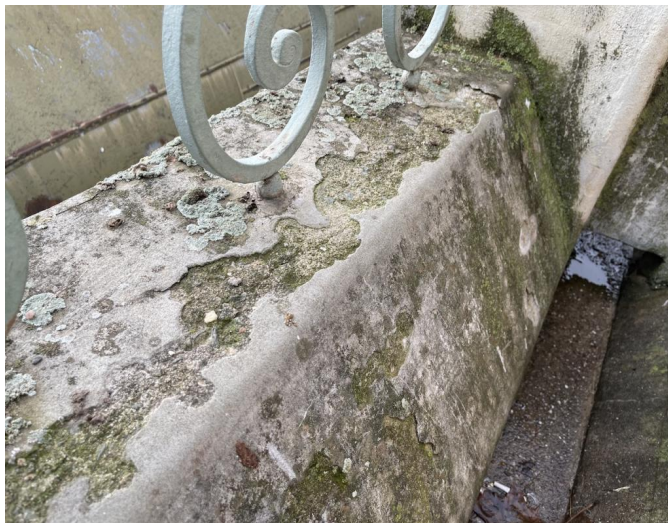
IMG\_3972 - obecně se sanovaném povrchu zábradelních zídek vyskytuje množství nepravidelných thlin, četné výluhy, stopy po zatékání, povrchy spíše soudržné (na poklep nejsou duté)

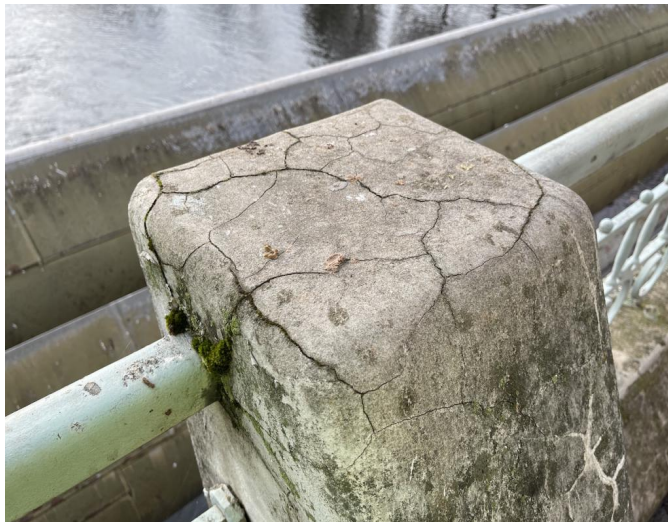
IMG\_3979 - obecně se sanovaném povrchu zábradelních sloupků vyskytuje množství nepravidelných thlin, četné výluhy, stopy po zatékání, povrchy spíše soudržné (na poklep nejsou duté)

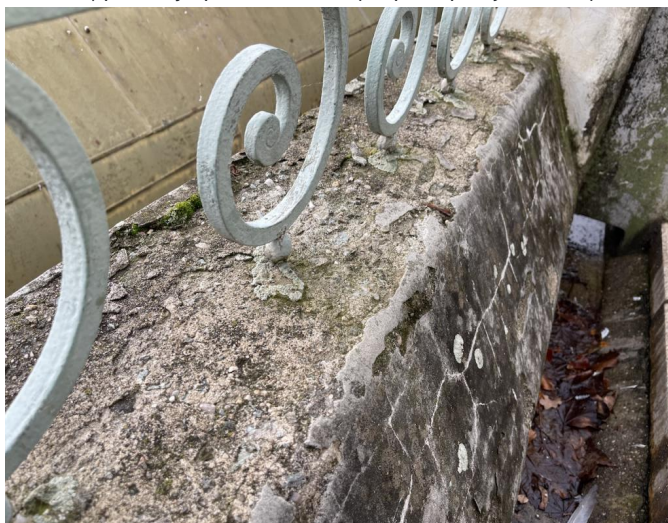
IMG\_3982 - místy je sanovaný povrch zábradlí zcela odpadlý, otevřená struktura betonu

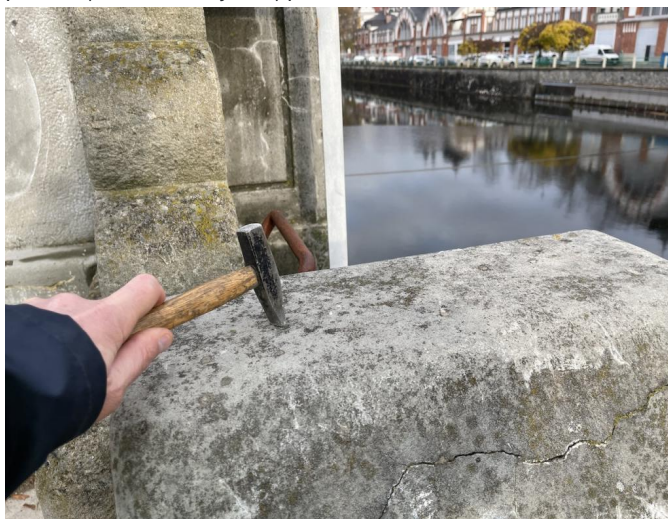
IMG\_3993 - obecně se sanovaném povrchu zábradelních sloupků vyskytuje množství nepravidelných thlin, četné výluhy, stopy po zatékání, povrchy spíše soudržné (na poklep nejsou duté)

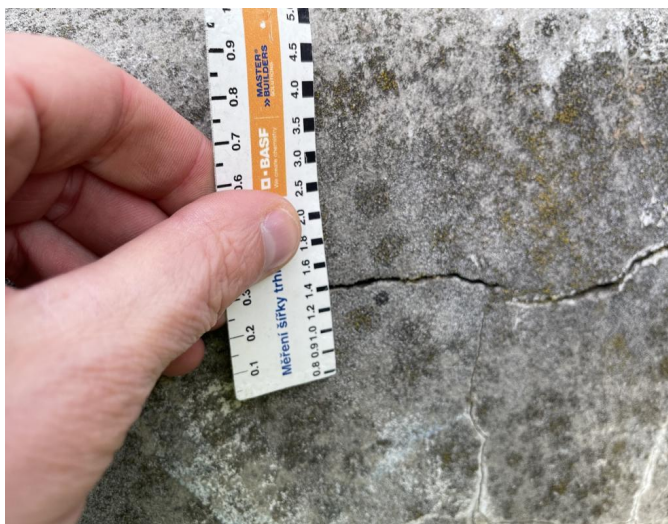
IMG\_3995 - obecně se sanovaném povrchu zábradelních sloupků vyskytuje množství nepravidelných thlin, četné výluhy, stopy po zatékání, povrchy spíše soudržné (na poklep nejsou duté)

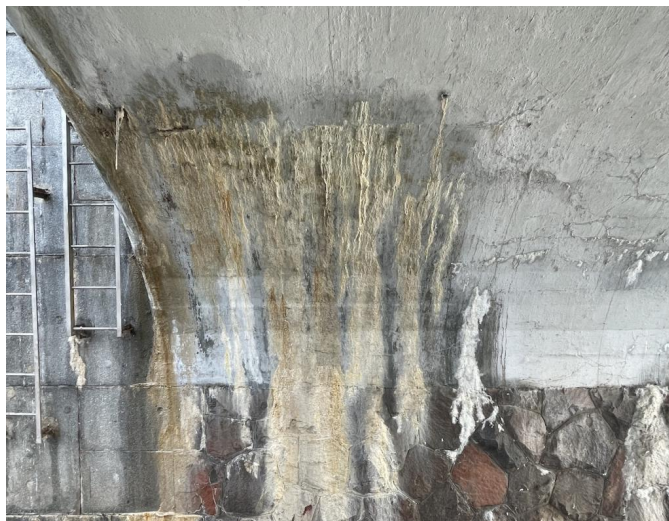
IMG\_4017 - pilíř P3 - obecně se na spodní stavbě vyskytuje množství nepravidelných thlin, četné výluhy, stopy po zatékání, povrchy spíše soudržné (na poklep nejsou duté)

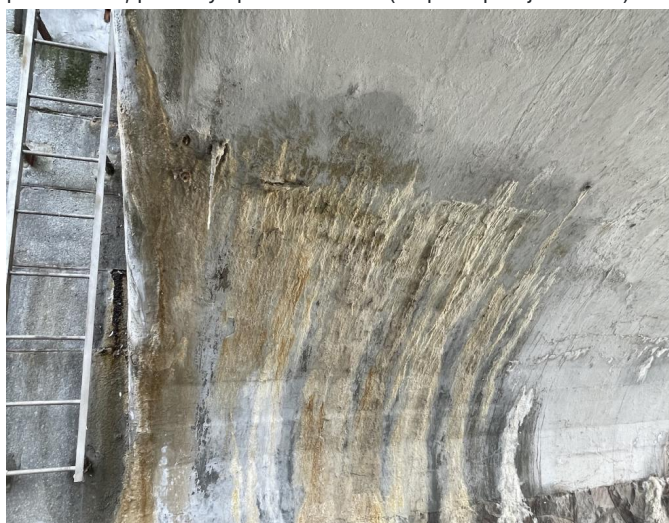
IMG\_4019 - pole 3 - obecně se na sanovaném povrchu nosné konstrukce vyskytují množství nepravidelných thlin, četné výluhy, stopy po zatékání, povrchy spíše soudržné (na poklep nejsou duté)

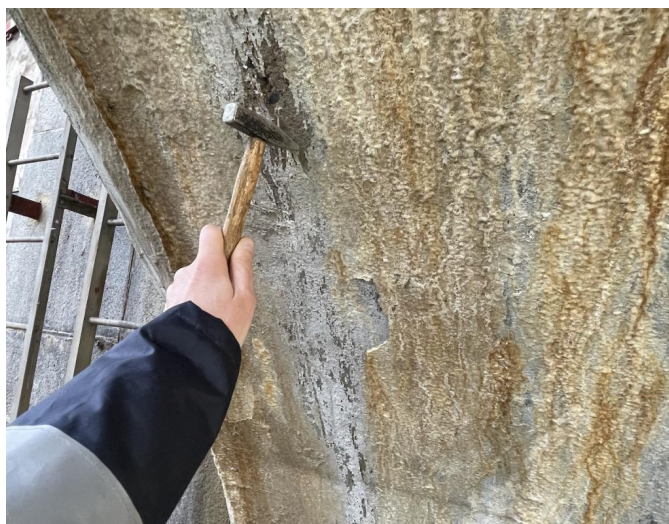
IMG\_4021 - pole 3 - obecně se na sanovaném povrchu nosné konstrukce vyskytují množství nepravidelných thlin, četné výluhy, stopy po zatékání, povrchy spíše soudržné (na poklep nejsou duté)

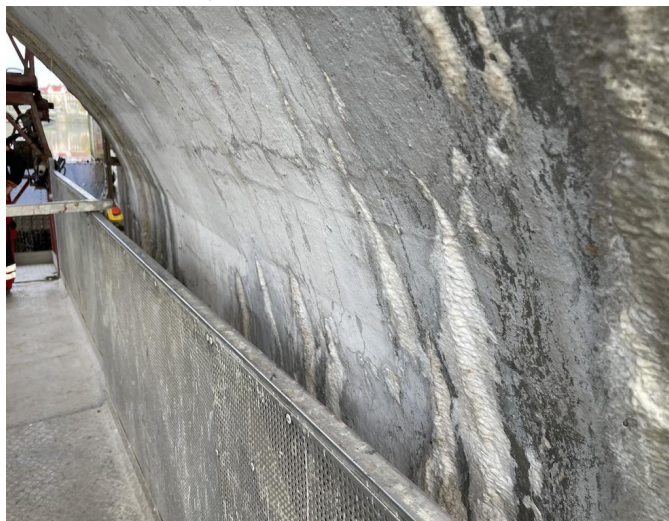
IMG\_4026 - pole 3 - obecně se na sanovaném povrchu nosné konstrukce vyskytují množství nepravidelných thlin, četné výluhy, stopy po zatékání, povrchy spíše soudržné (na poklep nejsou duté)

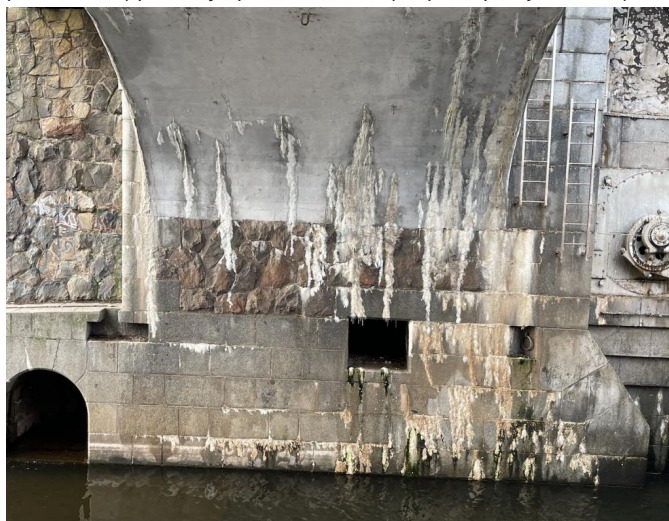
IMG\_4030 - pole 3 - obecně se na sanovaném povrchu nosné konstrukce vyskytují množství nepravidelných thlin, četné výluhy, stopy po zatékání, povrchy spíše soudržné (na poklep nejsou duté)

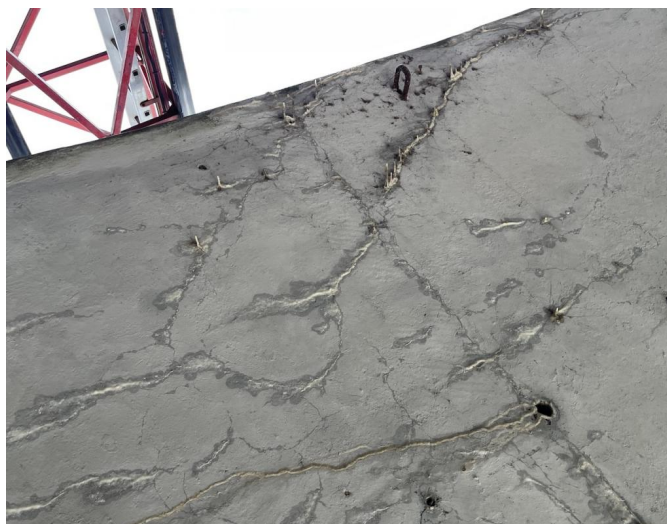
IMG\_4035 - opěra O4 - obecně se na spodní stavbě vyskytuje množství nepravidelných thlin, četné výluhy, stopy po zatékání, povrchy spíše soudržné (na poklep nejsou duté)

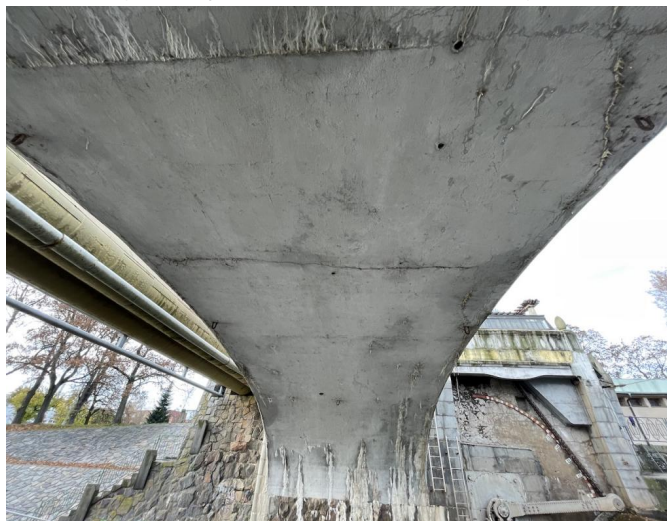
IMG\_4037 - pole 3 - obecně se na sanovaném povrchu nosné konstrukce vyskytují množství nepravidelných thlin, četné výluhy, stopy po zatékání, povrchy spíše soudržné (na poklep nejsou duté)

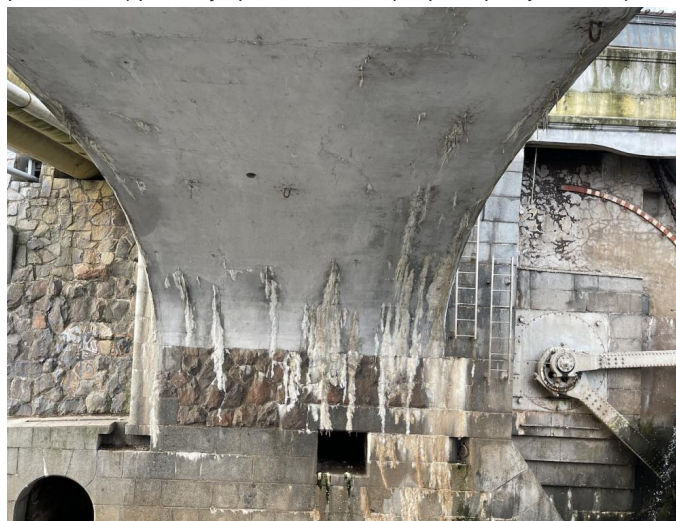
IMG\_4038 - pole 3 - obecně se na sanovaném povrchu nosné konstrukce vyskytují množství nepravidelných thlin, četné výluhy, stopy po zatékání, povrchy spíše soudržné (na poklep nejsou duté)

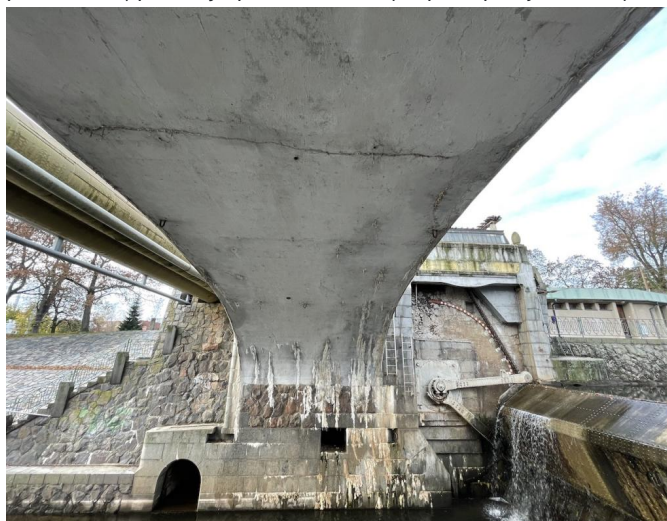
IMG\_4039 - pole 3 - obecně se na sanovaném povrchu nosné konstrukce vyskytují množství nepravidelných thlin, četné výluhy, stopy po zatékání, povrchy spíše soudržné (na poklep nejsou duté)

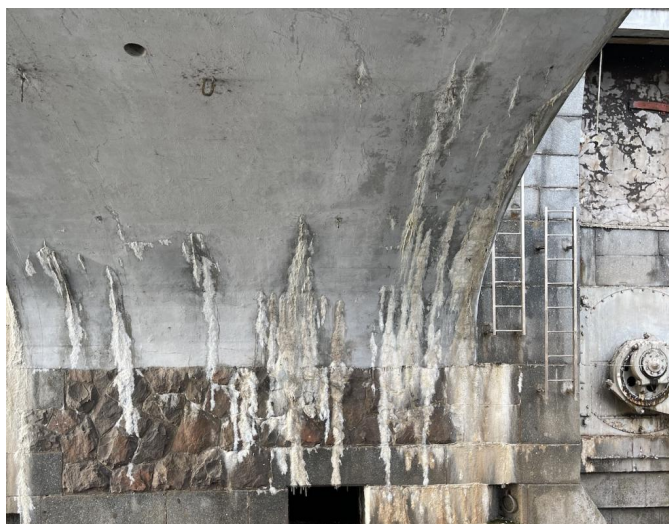
IMG\_4041 - pole 3 - obecně se na sanovaném povrchu nosné konstrukce vyskytují množství nepravidelných thlin, četné výluhy, stopy po zatékání, povrchy spíše soudržné (na poklep nejsou duté)

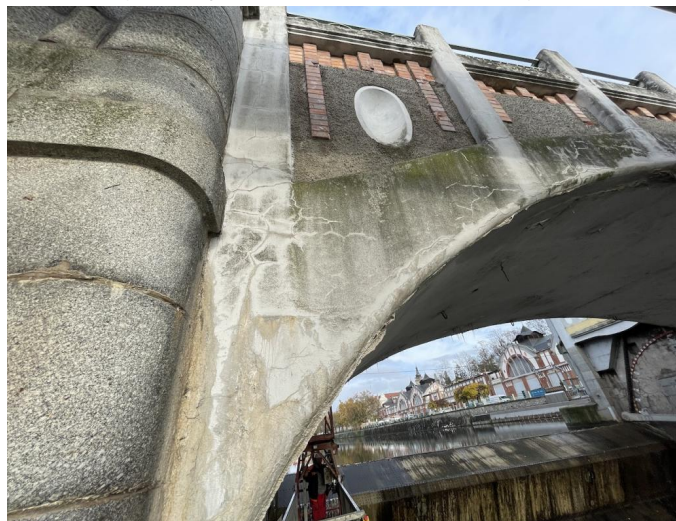
IMG\_4042 - pole 3 - obecně se na sanovaném povrchu nosné konstrukce vyskytují množství nepravidelných thlin, četné výluhy, stopy po zatékání, povrchy spíše soudržné (na poklep nejsou duté)

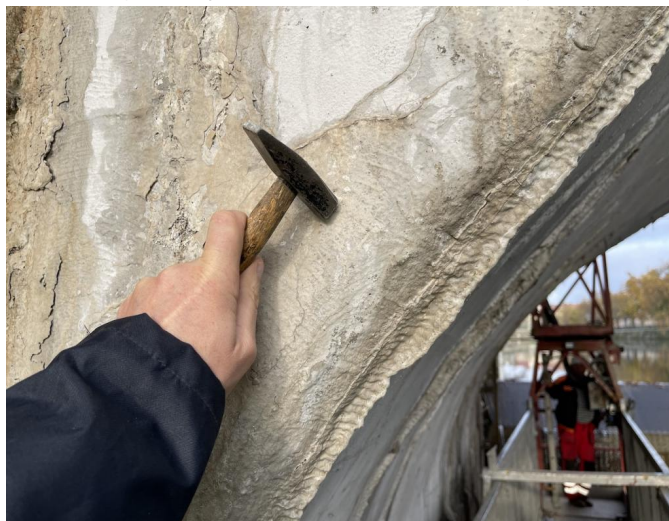
IMG\_4044 - pole 3 - obecně se na sanovaném povrchu nosné konstrukce vyskytují množství nepravidelných thlin, četné výluhy, stopy po zatékání, povrchy spíše soudržné (na poklep nejsou duté)

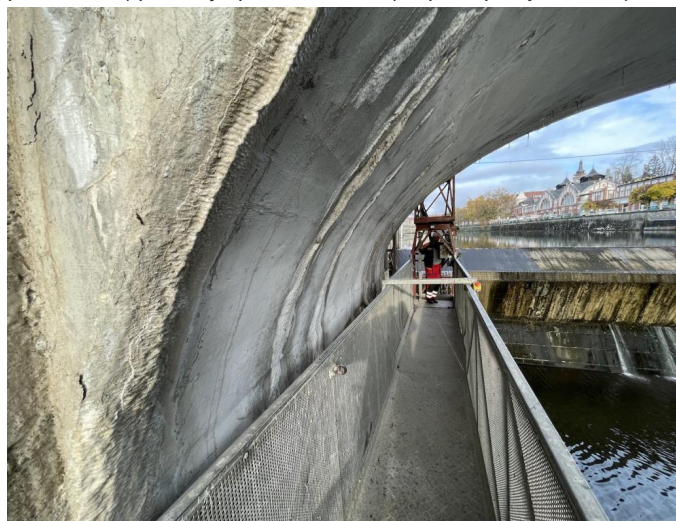
IMG\_4045 - pole 3 - obecně se na sanovaném povrchu nosné konstrukce vyskytují množství nepravidelných thlin, četné výluhy, stopy po zatékání, povrchy spíše soudržné (na poklep nejsou duté)

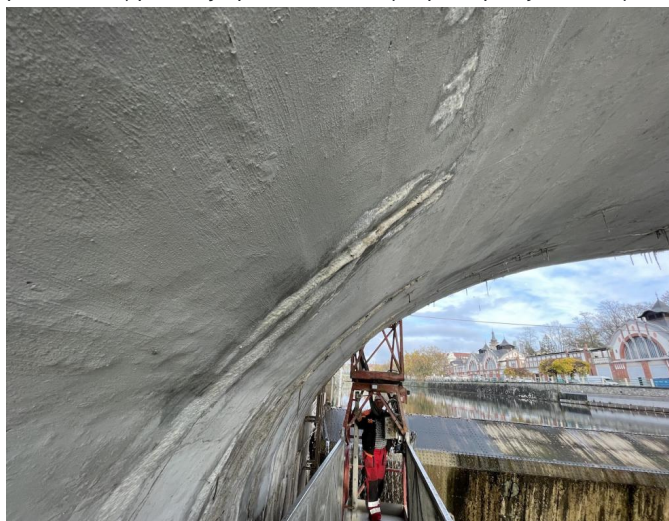
IMG\_4047 - pole 3 - obecně se na sanovaném povrchu nosné konstrukce vyskytují množství nepravidelných thlin, četné výluhy, stopy po zatékání, povrchy spíše soudržné (na poklep nejsou duté)
