# Hlavní prohlídka 30.10.2022

MK-Jez Hučák

**Název objektu** Hradec Králové, Hučák, most přes Labe u vodní elektrárny

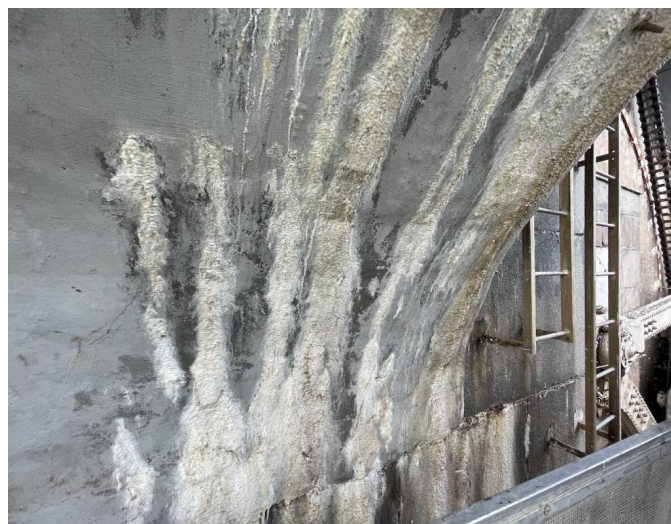
IMG\_4051 - pole 3 - obecně se na sanovaném povrchu nosné konstrukce vyskytují množství nepravidelných thlin, četné výluhy, stopy po zatékání, povrchy spíše soudržné (na poklep nejsou duté)

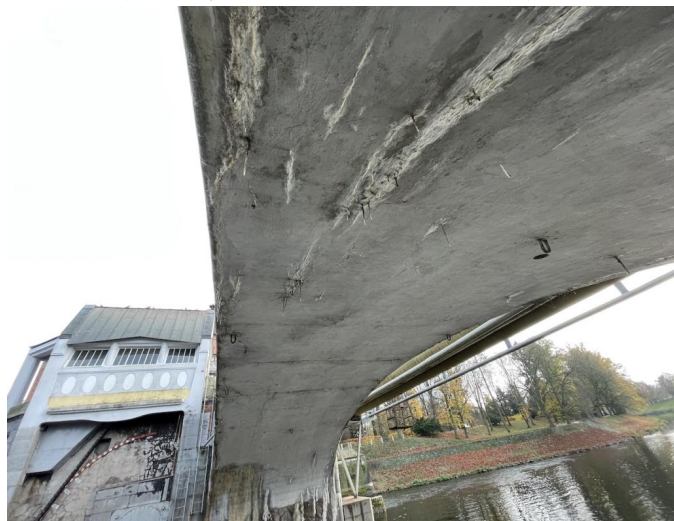
IMG\_4052 - pole 3 - obecně se na sanovaném povrchu nosné konstrukce vyskytují množství nepravidelných thlin, četné výluhy, stopy po zatékání, povrchy spíše soudržné (na poklep nejsou duté)

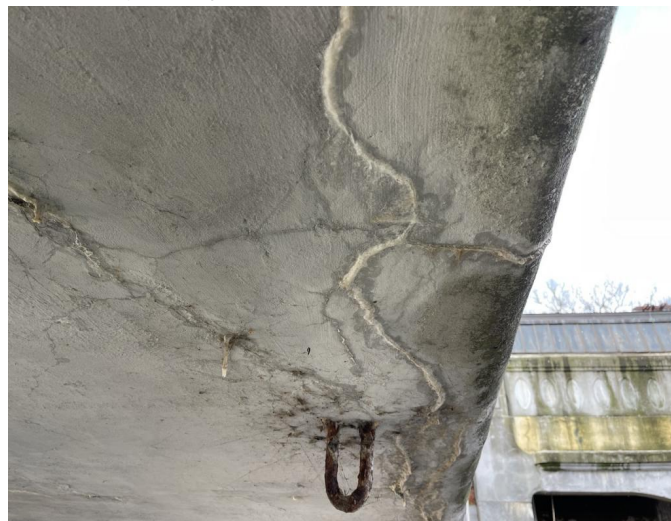
IMG\_4054 - pole 3 - obecně se na sanovaném povrchu nosné konstrukce vyskytují množství nepravidelných thlin, četné výluhy, stopy po zatékání, povrchy spíše soudržné (na poklep nejsou duté)

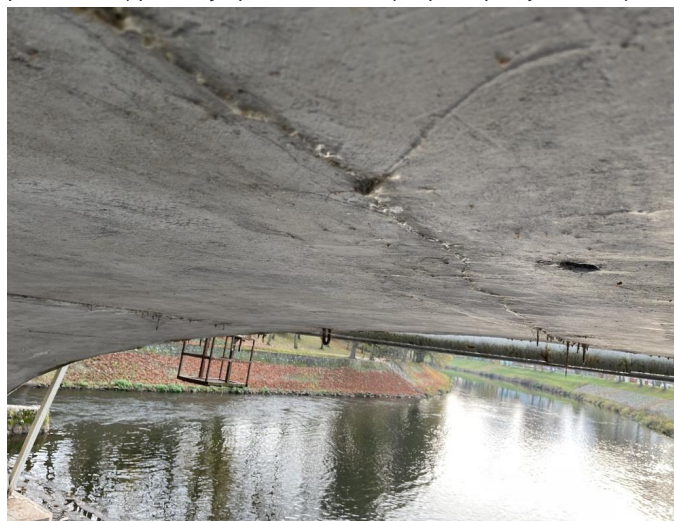
IMG\_4056 - pole 3 - obecně se na sanovaném povrchu nosné konstrukce vyskytují množství nepravidelných thlin, četné výluhy, stopy po zatékání, povrchy spíše soudržné (na poklep nejsou duté)

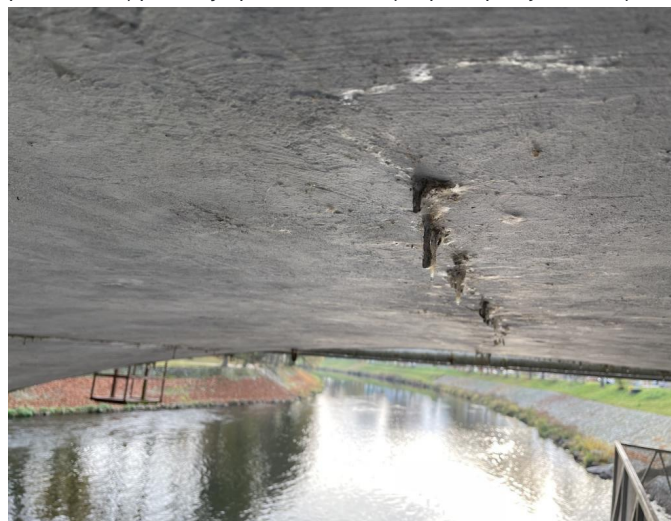
IMG\_4058 - pole 3 - obecně se na sanovaném povrchu nosné konstrukce vyskytují množství nepravidelných thlin, četné výluhy, stopy po zatékání, povrchy spíše soudržné (na poklep nejsou duté)

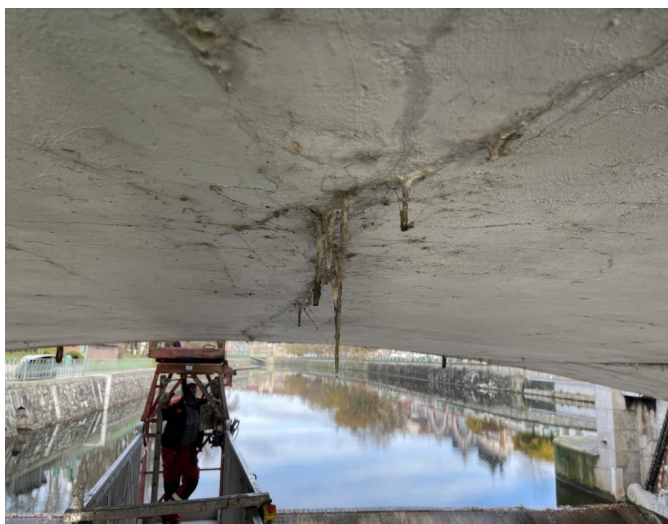
IMG\_4063 - pole 3 - obecně se na sanovaném povrchu nosné konstrukce vyskytují množství nepravidelných thlin, četné výluhy, stopy po zatékání, povrchy spíše soudržné (na poklep nejsou duté)

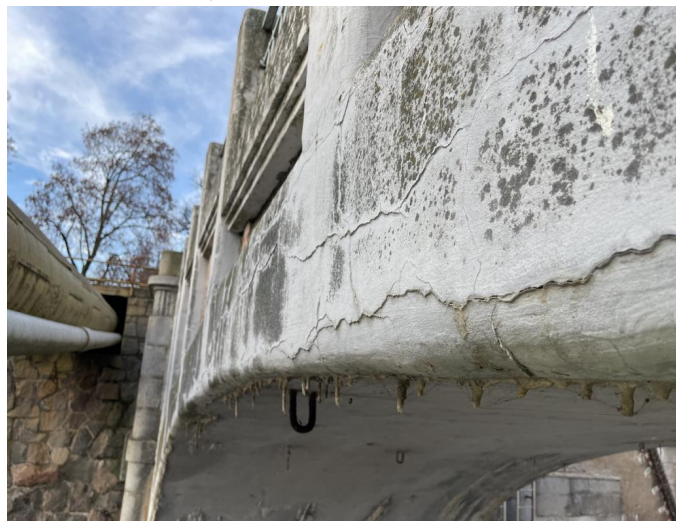
IMG\_4064 - pole 3 - obecně se na sanovaném povrchu nosné konstrukce vyskytují množství nepravidelných thlin, četné výluhy, stopy po zatékání, povrchy spíše soudržné (na poklep nejsou duté)

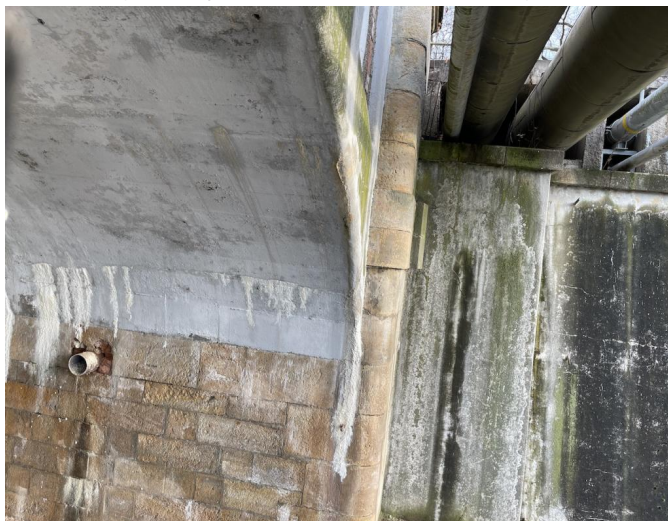
IMG\_4065 - pole 3 - obecně se na sanovaném povrchu nosné konstrukce vyskytují množství nepravidelných thlin, četné výluhy, stopy po zatékání, povrchy spíše soudržné (na poklep nejsou duté)

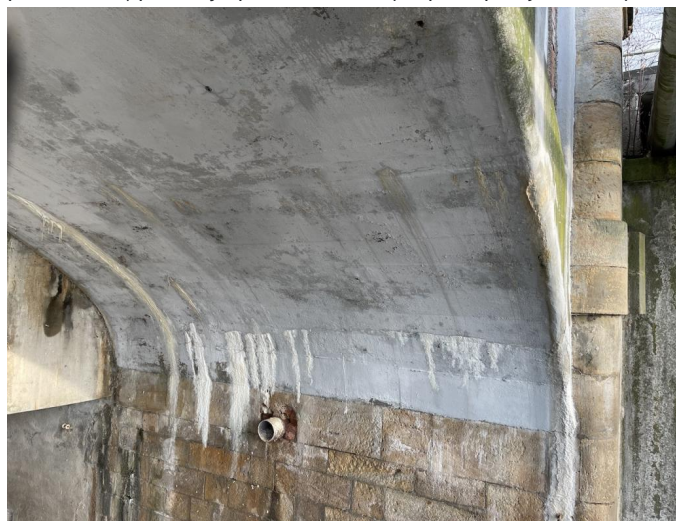
IMG\_4076 - pole 1 - obecně se na sanovaném povrchu nosné konstrukce vyskytují množství nepravidelných thlin, četné výluhy, stopy po zatékání, povrchy spíše soudržné (na poklep nejsou duté)

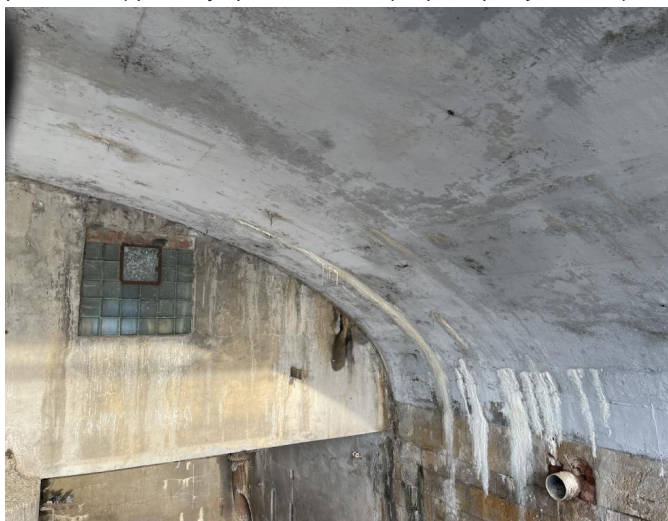
IMG\_4077 - pole 1 - obecně se na sanovaném povrchu nosné konstrukce vyskytují množství nepravidelných thlin, četné výluhy, stopy po zatékání, povrchy spíše soudržné (na poklep nejsou duté)

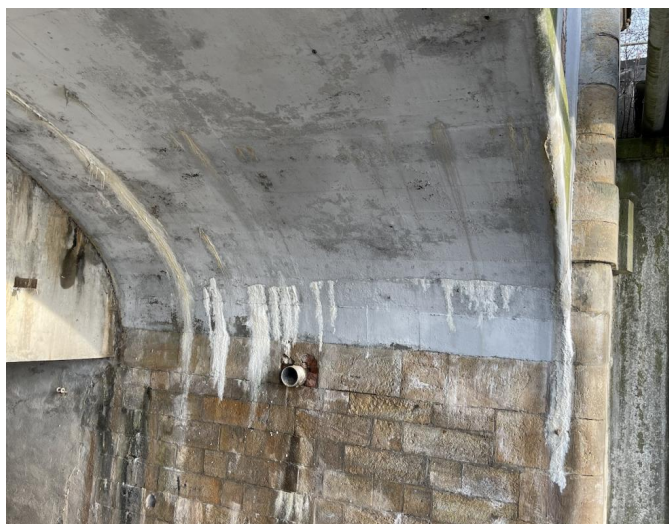
IMG\_4081 - opěra O1 - obecně se na spodní stavbě vyskytuje množství nepravidelných thlin, četné výluhy, stopy po zatékání, povrchy spíše soudržné (na poklep nejsou duté)

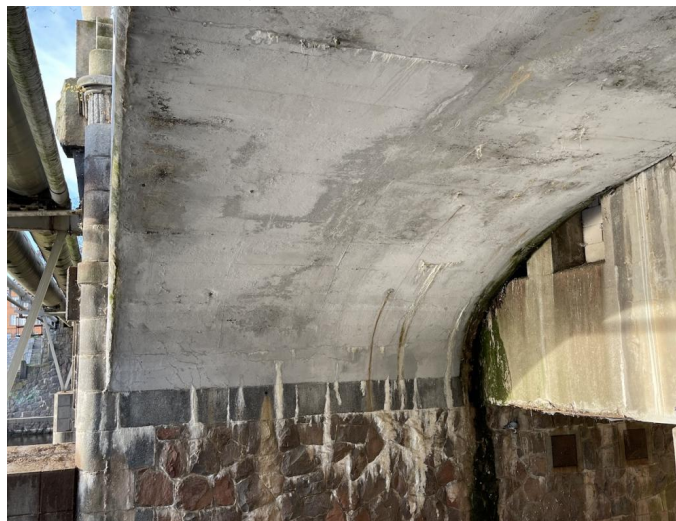
IMG\_4082 - pole 1 - obecně se na sanovaném povrchu nosné konstrukce vyskytují množství nepravidelných thlin, četné výluhy, stopy po zatékání, povrchy spíše soudržné (na poklep nejsou duté)

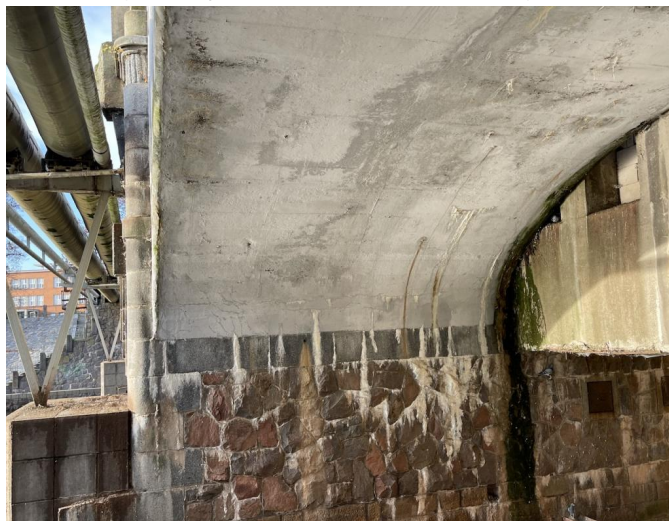
IMG\_4083 - pilíř P2 - obecně se na spodní stavbě vyskytuje množství nepravidelných thlin, četné výluhy, stopy po zatékání, povrchy spíše soudržné (na poklep nejsou duté)

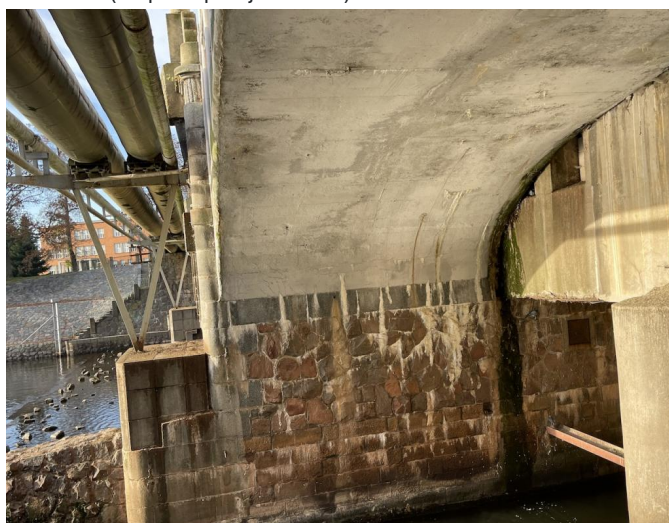
IMG\_4089 - pilíř P2 - obecně se na spodní stavbě vyskytuje množství nepravidelných thlin, četné výluhy, stopy po zatékání, povrchy spíše soudržné (na poklep nejsou duté)
