**MK -Jez Hučák**

**Hučák, most přes Labe u vodní elektrárny**

**HLAVNÍ PROHLÍDKA**

**Prohlídku provedl Ing. Jan Dobrovolný, 11.12.2024**

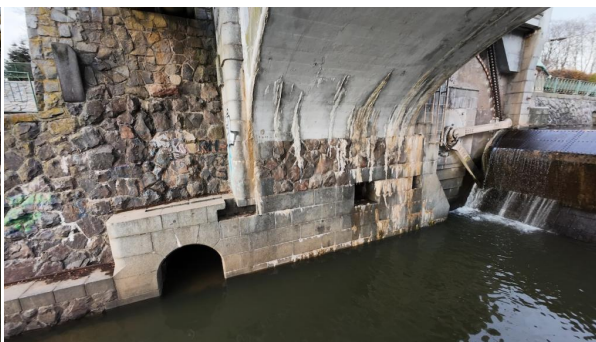
\_ Pohled na opěru O4

- opěra O4 - obecně se na spodní stavbě vyskytuje množství nepravidelných trhlin, četné výluhy, stopy po zatékání, povrchy spíše soudržné (na poklep nejsou duté)

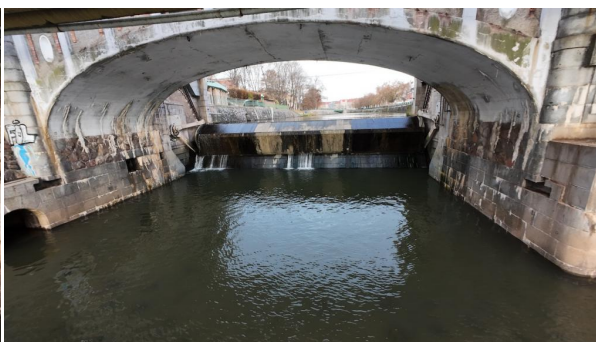
d\_Podhled mostu, pole 3

- pole 3 - obecně se na sanovaném povrchu nosné konstrukce vyskytují množství nepravidelných trhlin, četné výluhy, stopy po zatékání, povrchy spíše soudržné (na poklep nejsou duté)

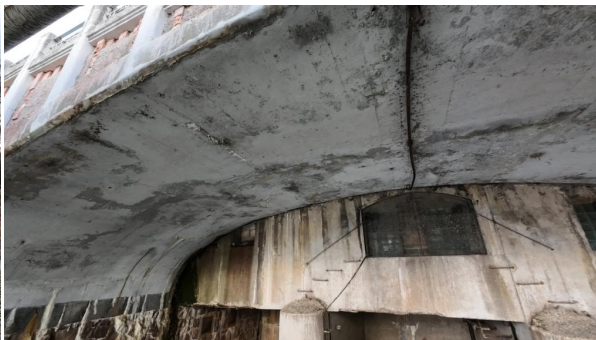
\_\_stav pole 1 v roce 2024\_\_

- pole 1 - obecně se na sanovaném povrchu nosné konstrukce vyskytují množství nepravidelných trhlin, četné výluhy, stopy po zatékání, povrchy spíše soudržné (na poklep nejsou duté)

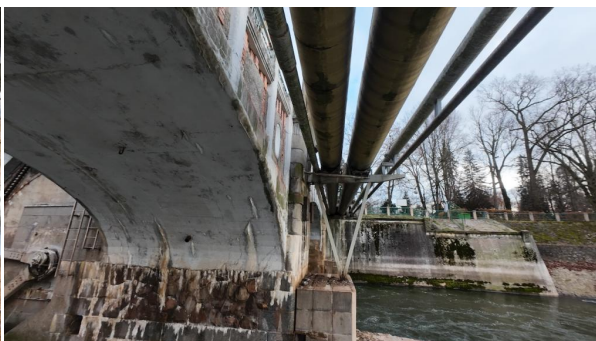
\_\_stav pole 2 v roce 2024

- pole 2 - obecně se na sanovaném povrchu nosné konstrukce vyskytují množství nepravidelných trhlin, četné výluhy, stopy po zatékání, povrchy spíše soudržné (na poklep nejsou duté)
