Akce: ***Stavební průzkum obilného sila***

**Objednatel: Výzkumný ústav živočišné výroby, v. v. i.**  
Prátelství 815  
104 00 Praha Uhřetěves

**Vypracoval: Miroslav Čevona**

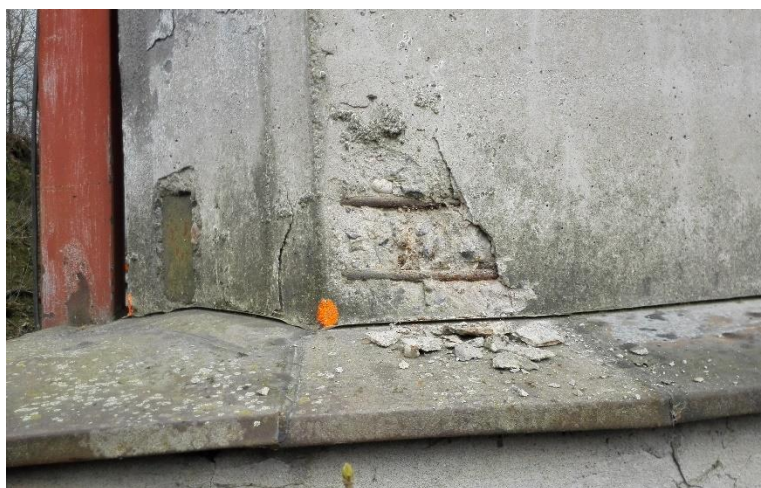
Tloušťka pláště obilného sila je v čelních stěnách z prefabrikátů tl. 120mm a

bočních stěnách buněk tl. 200mm. V místech, kde jsou postupem času narušeny povrchové vrstvy a jsou odlouplé je vodorovná výztuž prakticky bez krytí. Výztuž je E 14. Profil výztuže na zkoumaných plochách oslaben do 15%. Krycí vrstva výztuže se pohybuje od 15 do 30 mm. Pevnost betonů byla zkoumána na 29 zkušebních
