JEZ OLOMOUC

REKONSTRUKCE MANIPULAČNÍ LÁVKY (NOVÁ)

Dokumentace pro provádění stavby (DPS)

G - Výsledky provedených průzkumů

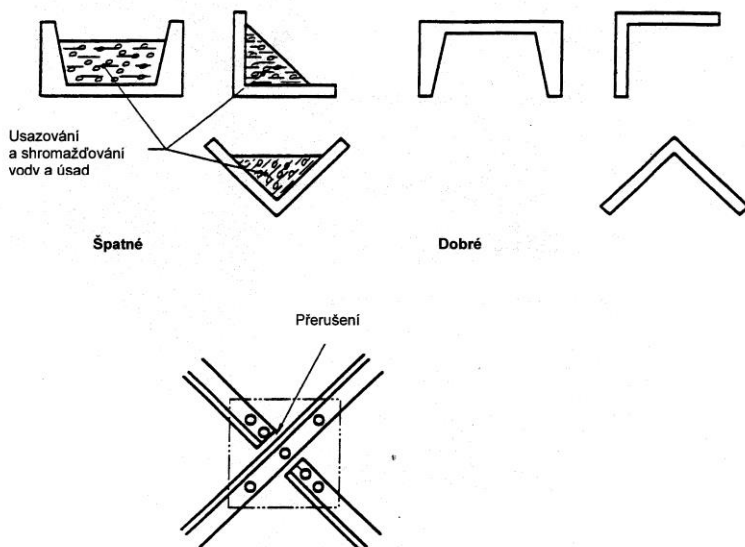
Obrázek D.1 - Opatření zabráňující shromažďování vody a úsad

Pro vyloučení zadržování vody a úsad nečistot je vhodné profily na deskovém spoji přerušit.

Z uvedeného je zřejmé, že existující konstrukce je řešena nevhodně uspořádanými profily neumožňujícími jednoznačný odtok vody z profilů a dále neumožňuje provést standardním způsobem údržbu.

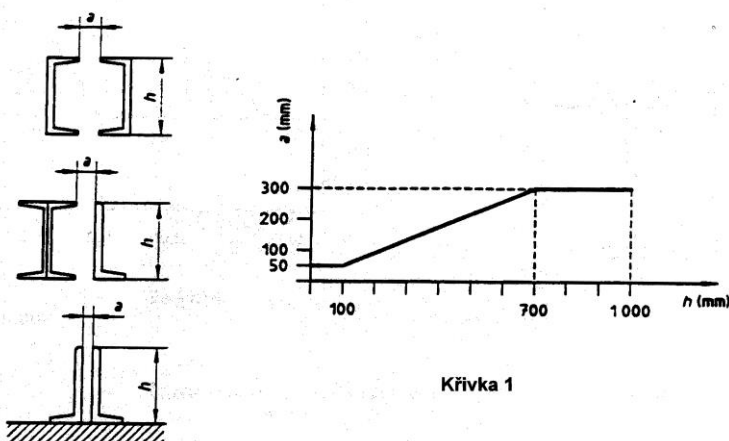
Nejnižší přípustná vzdálenost a mezi dvěma částmi konstrukce pro h až do 1000 mm je dána křivkou 1.
