## **PD CHEB – OPRAVA A REKONSTRUKCE FASÁD 3 OBJEKTŮ**

### **D.1.1 DOKUMENTACE STAVEBNÍHO OBJEKTU**

#### **D.1.1.1 TECHNICKÁ ZPRÁVA**

## SO 01 GARÁŽE A SKLADY ( MŘÍŽE)

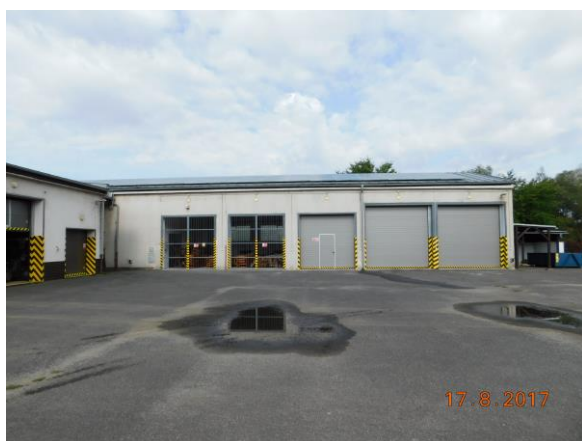
Jihovýchodní fasáda

Špalety vrat opatřeny výstražným šrafováním

Stávající nátěry ocelových konstrukcí okolo vrat a okna budou odstraněny pískováním. Nový nátěr ve složení 1x základní barvou a 2x vrchní syntetickou barvou v barvě šedé. Bezpečnostní žluto- černé značení okolo vrat se obnoví.

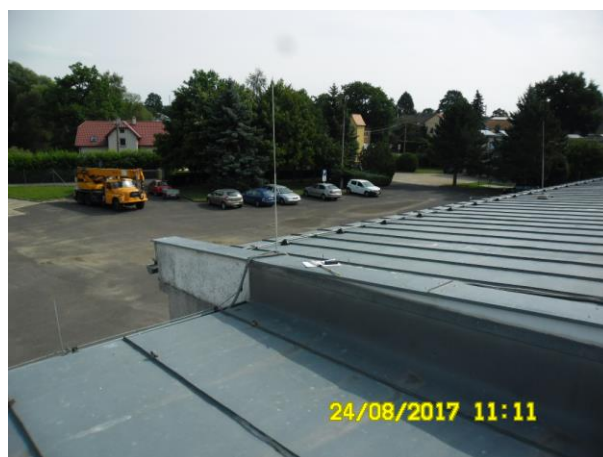
Severozápadní fasáda bez zateplení
