Traktor Zetor 15

restaurátorský zámr

Praha, íjen 2017

Zetor 15 - fotodokumentace

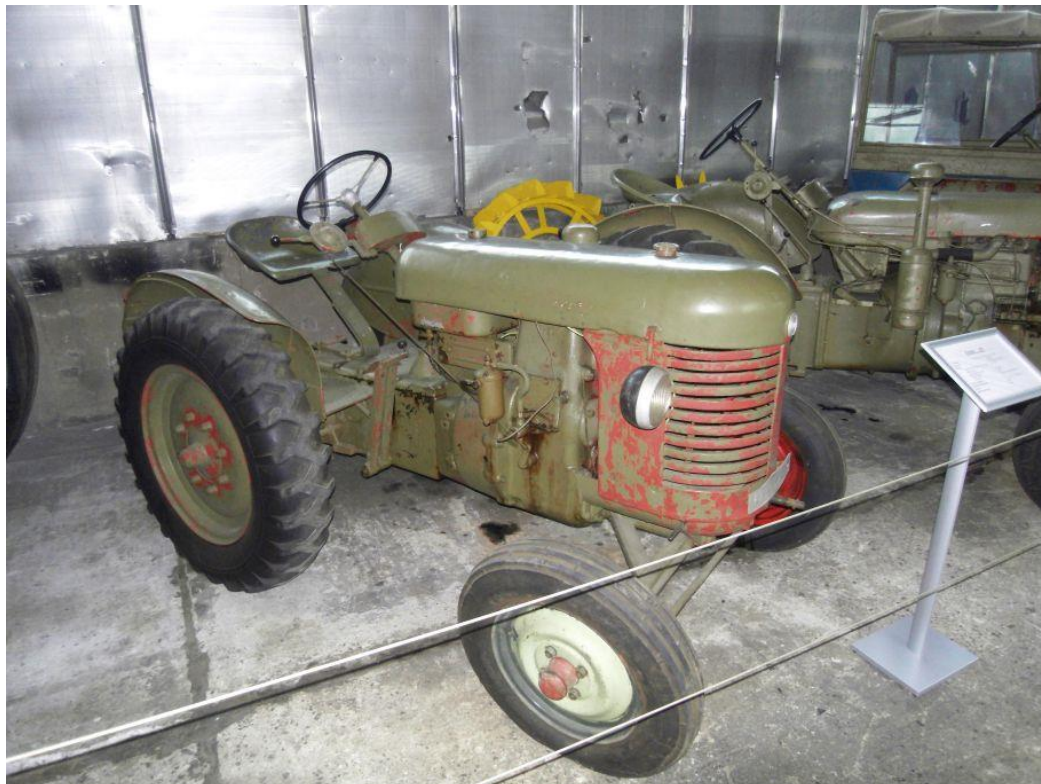
Obr. 10 Zetor 15 v expozici NZM jako pomůcka pro obnovu popisovaného stroje.

Konzervace olejem, například Ravel D, se provede jen na těchto kovových dílech, které nebudou opatřeny nátěrem. Ostatní povrchy se ošetří silikonovým olejem. Jako pomůcka při obnově stroje může posloužit Z15 v expozici NZM a množství strojů shodného typu v soukromých sbírkách.
