AZ CONSULT, spol. s r.o.  
Klíšská 1334/12  
400 01 Ústí nad Labem

**Stavebně technický průzkum vybraných úseků  
betonového koryta podkrušnohorského  
přivaděče a přivaděče průmyslové vody**

Praha, květen 2013

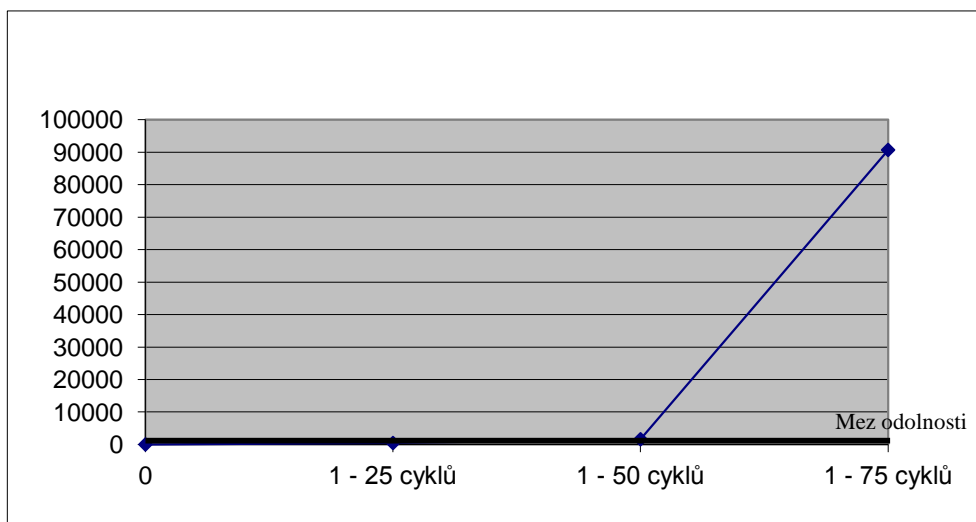
Označení vzorku: 426/13

Čela jádrových vývrtů jsou zasažena mrazovou degradací do hloubky až 8 mm. Lokálně je na čelech vývrtu zachycena úsada mechu.

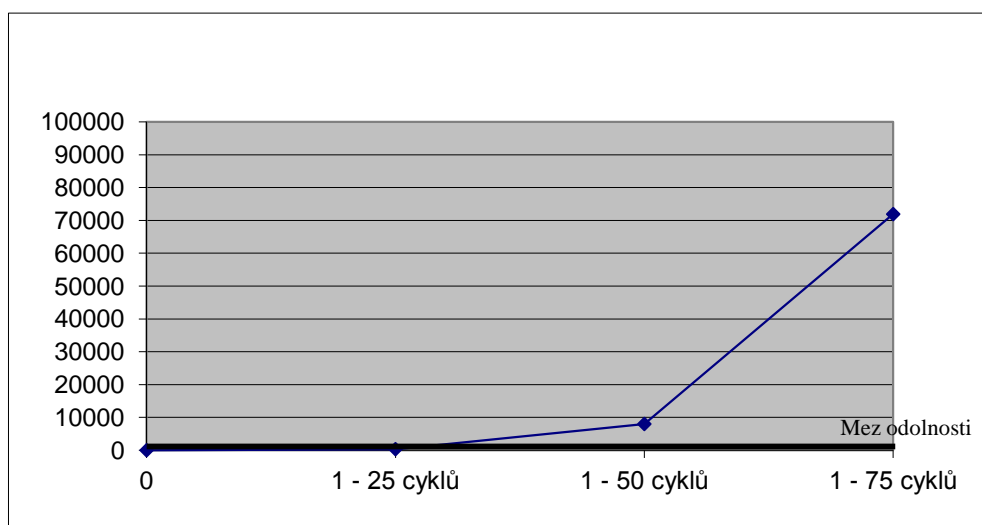
Označení vzorku: 433/13

Na povrchu pláště jádrových vývrtů je patrný beton s obsahem těžného říčního kameniva. Oproti předešlým vývrtům se jedná o jemnozrnné betony, jejichž horní frakce kameniva je na úrovni 8/16. V lokálních případech jsou ve spodních partiích vývrtu viditelné frakce kameniva 16/32. V podpovrchových partiích betonu se vyskytují převážně jemnozrnné frakce kameniva 4/8. Cementový tmel ve vývrtu je výrazně porézní. Přesto lze konstatovat, že je dostatečně hutný a pevný. Na povrchu pláště jádrových vývrtů není viditelná významnější degradace nebo poruchy napříč tělem kameniva.
