VD IVANSKÉ JEZERO

Návrh opatření k zajištění bezpečnosti a stability vodního díla

**NÁVRH OPATŘENÍ K ZAJIŠTĚNÍ BEZPEČNOSTI A STABILITY
VODNÍHO DÍLA**

Povodí Labe, státní podnik

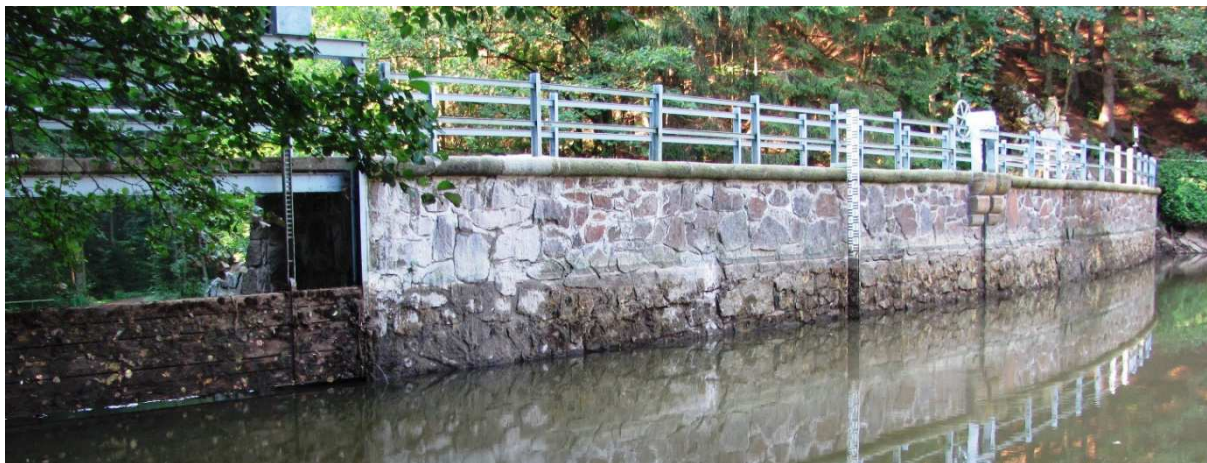
Lokálně bylo zjištěno poškození spárové výplně. Ta byla obvykle poškozena trhlinou po obvodu nebo částečně po obvodu jednoho z kamenů. Zcela chybějící výplň většího rozsahu s výraznou hloubkou nebyla zjištěna.

levá část návodního líce, hradící stavidlová konstrukce

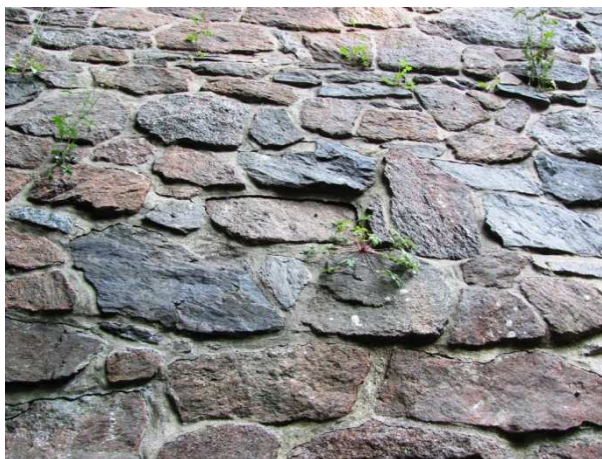
Aktuální stav vzdušního líce již není dlouhodobě optimální i přes to, že při prvním pohledu se jeví kompaktní a celistvý. V téměř celé ploše vzdušního líce dochází k postupnému nerovnoměrnému propadání některých kamenů. Provozovatel díla, Povodí Labe, státní podnik, některé kameny a nejvíce poškozená místa vybavil kontrolními body pro geodetické zaměření. Pohyb těchto bodů je sledován ve třech vzájemně kolmých směrech (ve směru toku, ve směru kolmém k toku a ve svislém směru). Výsledky provedených měření jsou dostupné u provozovatele díla a vyplývá z nich, že u většiny bodů osazených do kamenných kvádrů hráze dochází k propadům (posun ve směru proti toku) a k posunu převážně k pravému břehu. Ve svislém směru vykazují body nejmenší rozdíly.

Spárová výplň obvykle vykazuje dobrou pevnost a soudržnost s kameny. Poškozená je především po obvodu kamenů, u kterých dochází k propadům. Propadání kamenů je patrné po celé výšce hráze a především v její pravé polovině.

priměřeně stabilní jen díky dobré kvalitě kamenů a udržovanému spárování. Pokud by

však byla celistvost vzdušního líce lokálně narušena, hrozí jeho zřícení. Pro další období bezproblémového provozu bude nutné u vzdušního líce přistoupit k celkové rekonstrukci. Pouhé přespárování není v tomto případě dostatečným řešením. Zásahem do spár by pravděpodobně došlo k většímu uvolnění kamenů a následně k jejich vypadnutí.

detail vzdušního líce, uvolněný blok

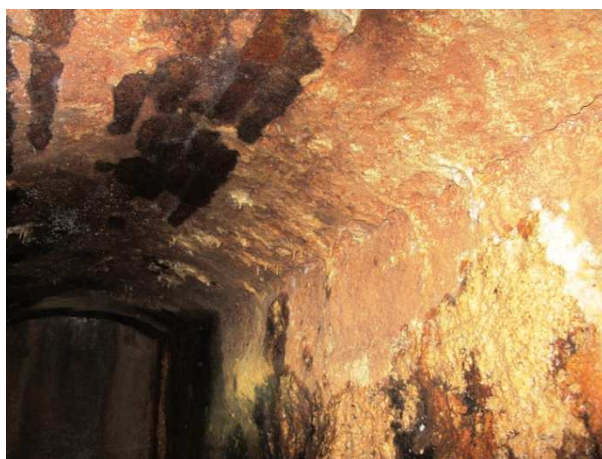
Omítka stropu je na mnoha místech již poškozená, cihly jsou odhaleny, ale bez výrazného hlubšího poškození. Stěny štoly spodní výpusti jsou silně pokryty vápennými výluhy. Ty jsou částečně patrné i na stropě. Dno je kryto železitými a dalšími organickými výluhy z drobných průsaků.

strop a levá stěna odpadní štoly s výluhy

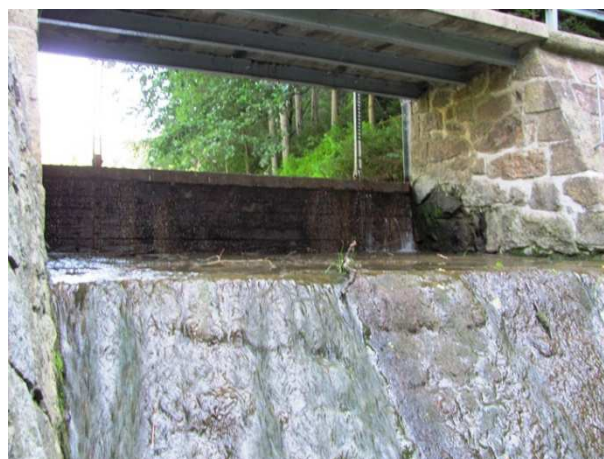
U jednotlivých částí bezpečnostního přelivu nebyly vizuálně zjištěny žádné poruchy ani ve formě průsaků či poškozené spárové výplně. Aktuální stav bezpečnostního přelivu z pohledu poruch a poškození, nebrání v provozu vodního díla.

bezpečnostní přeliv, skluz

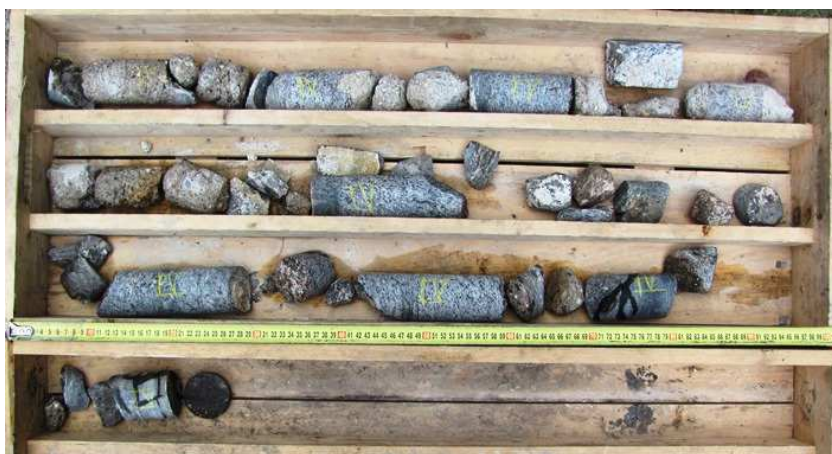
Popis vrtu: tento vrt byl proveden jádrovou vrtací korunkou menšího průměru, vzhledem k tomu bylo ale dosaženo větší hloubky. Vzorek z vrtu je tvořen menšími kusy a úlomky jádra. Ve vrchní části, těsně pod korunou byly zjištěny dutiny a volné prostory. S hloubkou vrtu se kvalita vzorků nijak nezlepšila. Je tvořen především kamennými kusy jádra bez malty a pojiva. Malta se pravděpodobně v průběhu vrtání částečně rozmělnila a vyplavila společně s vrtným kalem. Malta zde také nevyplňovala všechny volné prostory mezi kusy kameniva, protože v průběhu vrtání došlo několikrát k propadu vrtací korunky do volného prostoru. Vrtání v dosažené hloubce bylo ukončeno z důvodu ztráty jednoho z řezných zubů vrtací korunky. Zub byl uražen menším úlomkem kameniva a zůstal ve vrtu.

IV – odebraný vzorek jádra z pravé části koruny hráze

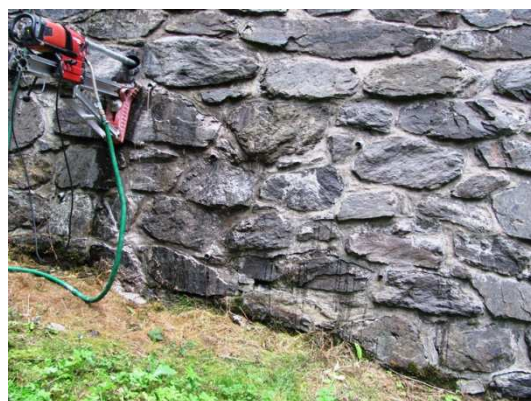
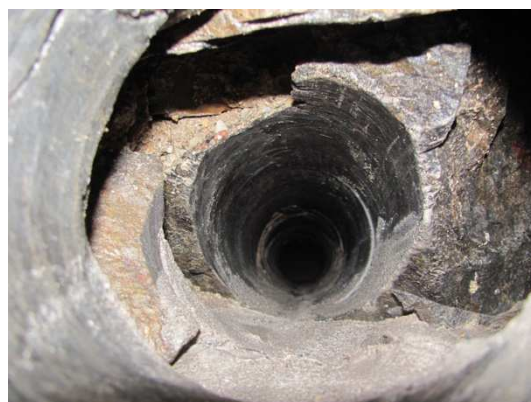
Ve vrtu byl dále zastižen poměrně velký kamenný blok se šířkou přibližně 0,5 m. Jedná se o největší a kompaktní část tohoto vrtu. V další části je vzorek tvořen z menších kamenů, částečně obalených maltou. U některých částí vykazuje malta poměrně dobrou soudržnost s kameny a dostatečnou pevnost. Přesto je však zřejmé, že v některých místech vrtu byly zastiženy dutiny a volná místa bez výplně. Ty však již nejsou takového rozsahu jako dutina za vzdušním lícem.

dutiny ve stěně vrtu, těsně za vzdušným lícem

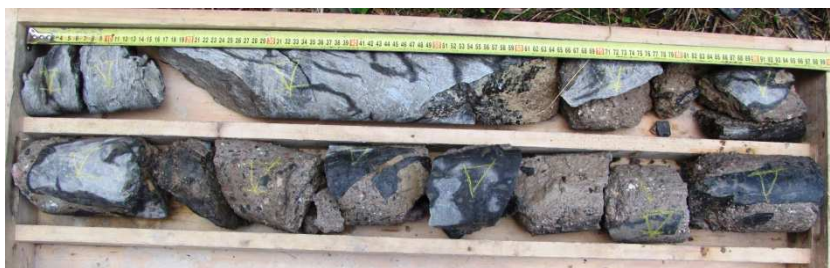
V – vodorovný odebraný vzorek jádra ze vzdušní strany hráze

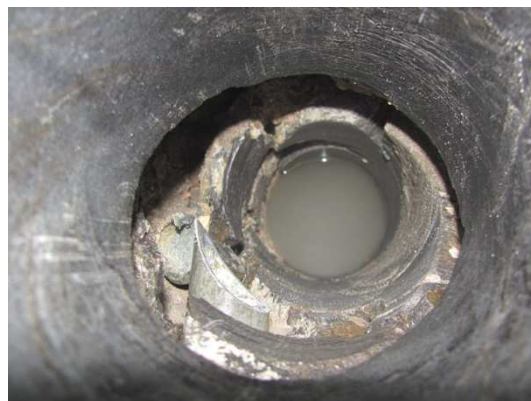
V obou místech, kde byl vrt realizován, byla pod lícem kamenem, spárovou výplní zjištěna dutina, volný prostor bez výplně. Při vrtání tímto prostorem dobře komunikuje voda, která vytéká v poruchách vzdušného líce nebo se ztrácí v „patním drénu“. Ztráta vody byla rychlá a prostor se nepodařilo vodou zaplnit. Pravděpodobně se jedná o porušení větší části vzdušného líce.

Tento vrt vypovídá o poměrně špatném stavu konstrukce hráze v oblasti provedených vrtů. Vzdušné líce je odděleno od vlastní konstrukce a zdivo v patě hráze je ovlivněno prosakující vodou, která pravděpodobně vyplavila pojivo z malty. Proto se zde nachází velké množství volných prostorů a dutin.

dutiny ve stěně vrtu, těsně za vzdušným lícem
odvodňovací trubička

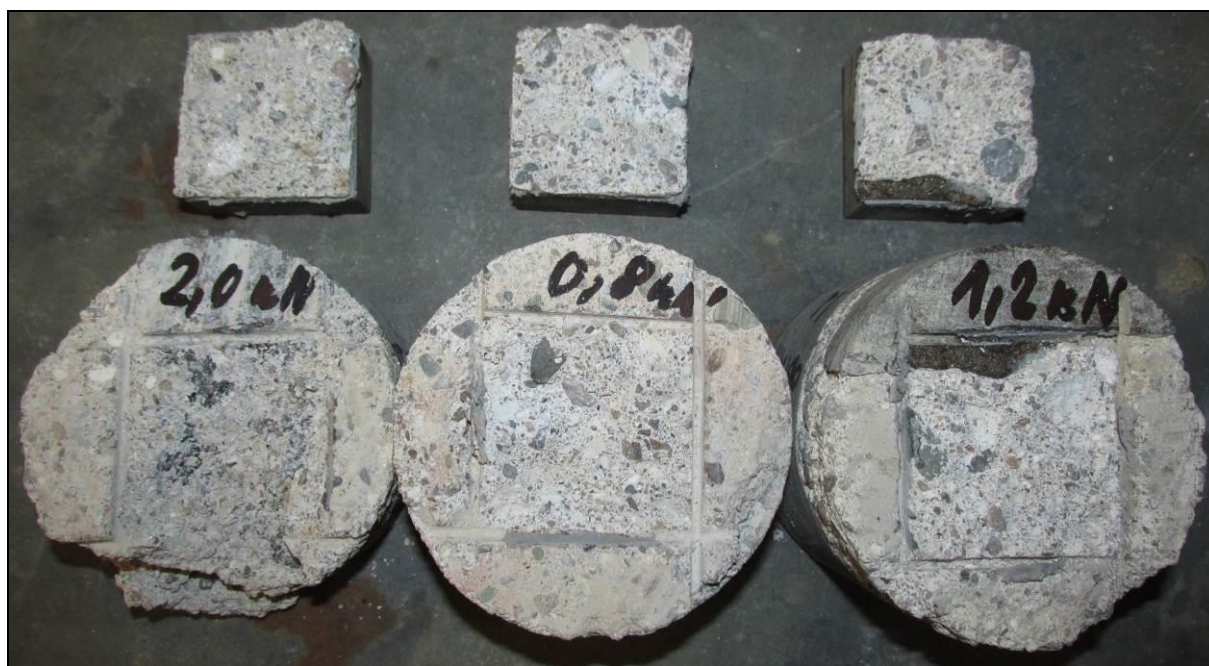
Foto 15: Čela vývrtů II-B, III-C a III-E po zkoušce v prostém tahu

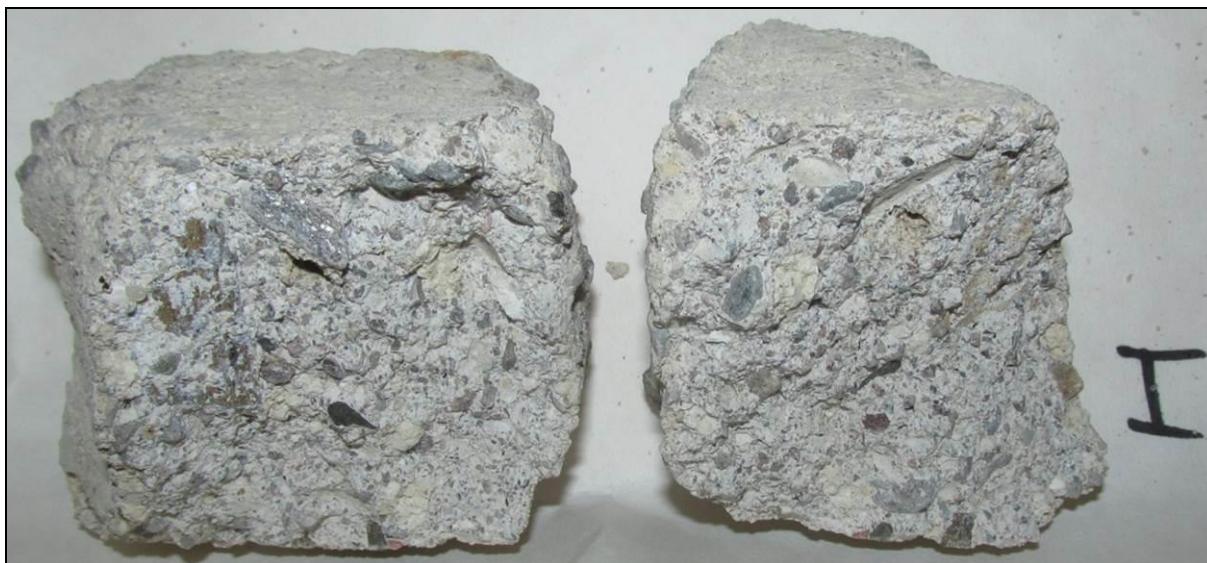
Foto 16: Celkový pohled na části vzorku I před zkouškou na přítomnost ASR

Výsledek orientační uranylacetátové zkoušky vývrtu I byl negativní, tedy alkalicko-křemičitá reakce ve vzorku betonu (malty) nebyla prokázána.

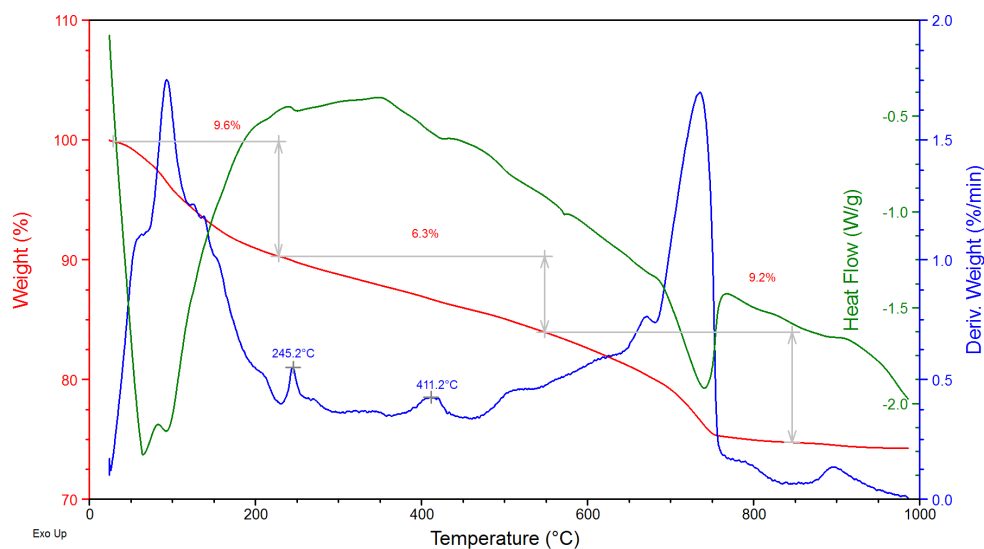
Obr. 1: Termogram vzorku malty – frakce pod 0,063 mm

Termogram na Obr. 1 ukazuje dva hlavní děje. První endotermický efekt (s více maximy) probíhá při teplotách do 200°C s úbytkem hmotnosti 9,6 % a souvisí s uvolňováním fyzikálně vázané vody (vlhkost) a dehydratací hydraulických složek. Druhým významným dějem je rozklad uhličitanu vápenatého (maximum při 772°C). Jeho obsah ve vzorku je přibližně 21 % hmot. Tvar pásu naznačuje, že CaCO_3 je přítomen kromě kalcitu i v jiné modifikaci (vaterit, aragonit), která může být produktem degradace hydraulických fází.

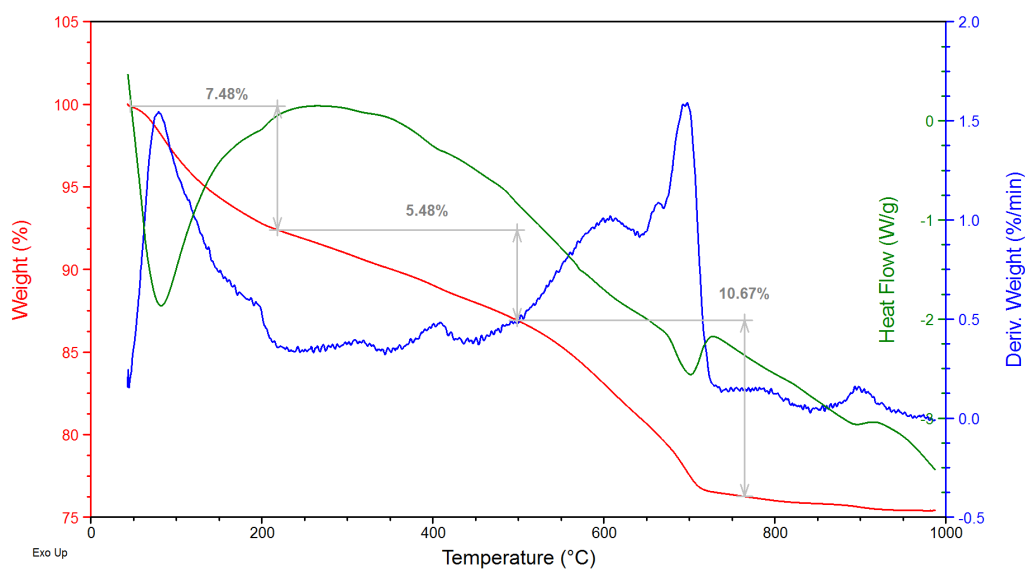
Obr. 2: Termogram vzorku malty – pojivová hrudka (viz foto 19)

Druhé měření (Obr. 2) bylo provedeno na pojivové hrudce oddělené z malty – viz foto 19. Poměr uvolněného CO_2 a vázané vody $\text{CO}_2/\text{H}_2\text{O}$ činí přibližně 2. Tato hodnota odpovídá dle metodiky Moropoulou pro historické malty silně hydraulickému vápnu [15].

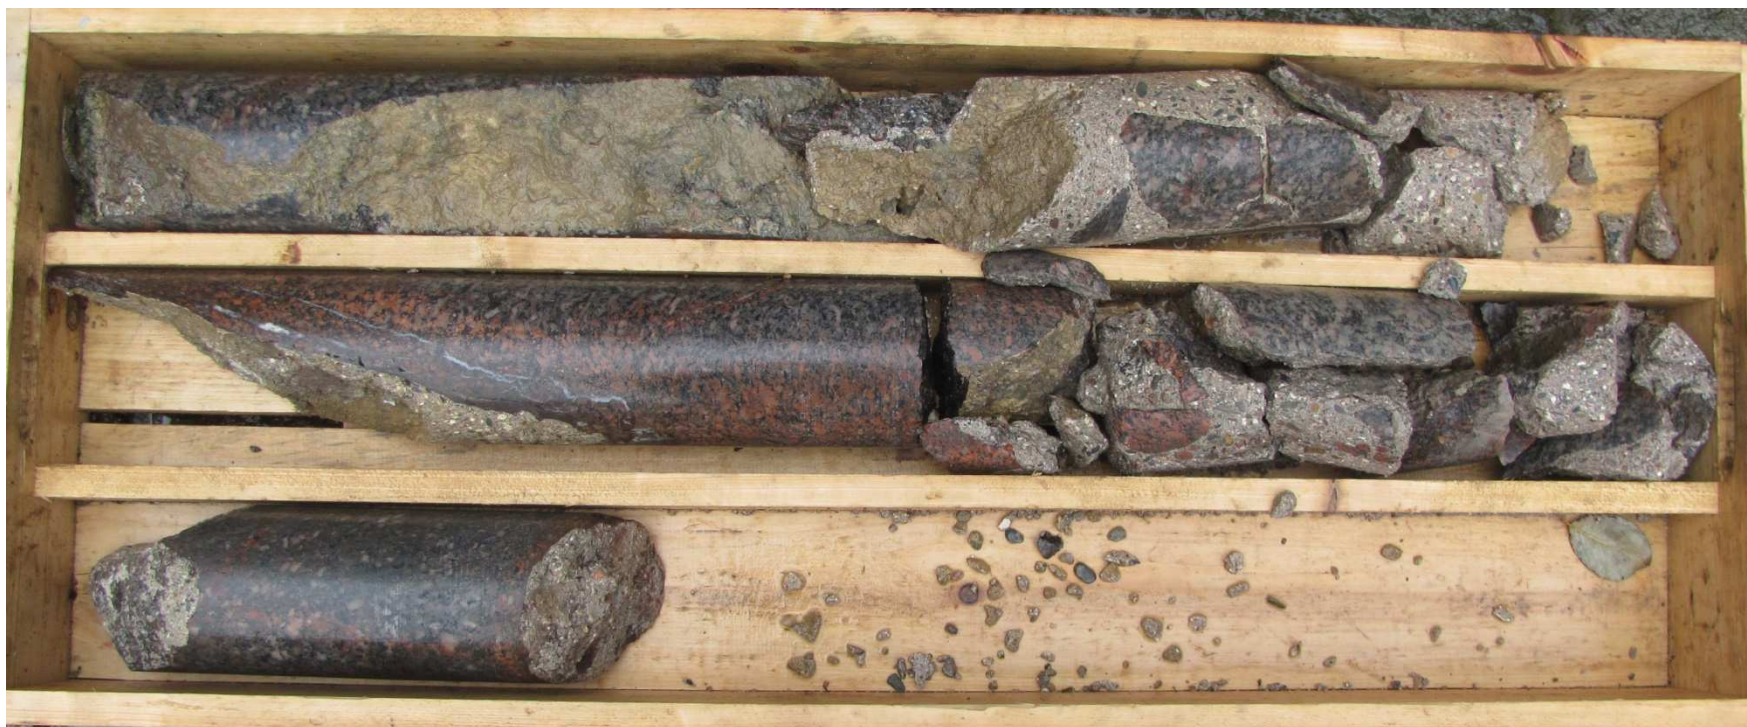
Vrt I - odebraný vzorek jádra z návodní strany hráze, vodorovný vrt

Část I-E 260/Ø100	Kámen – zřejmě vyvřelina: Ve vývrtnu nebyly patrné trhliny ani póry, na lomových plochách byly zachyceny zbytky malty.
II	Část II-A 150/Ø100	Kámen – zřejmě vyvřelina: V hl. 20 mm zaznamenána příčná trhlina š. až 1 mm. Do hl. 60 mm byla zachycena malta s max. velikostí zrna do 8 mm. V maltě byla v hl. 10 – 30 mm zachycena dutina dl. 20 mm. Na zlomu vývrtnu zaznamenány zbytky hlíny.
	Část II-B 240/Ø100	Kámen – zřejmě vyvřelina: Ve vzorku kamene nebyly patrné trhliny, do hl. 40 mm a v podélném směru vývrtnu byly zachyceny zbytky malty s max. velikostí zrna do 12 mm. V maltě bylo zaznamenáno několik dutin dl. až 20 mm.
	Část II-C 170/Ø100	Kámen – zřejmě vyvřelina: Na povrchu vývrtnu bylo zaznamenáno několik příčných a šikmých trhlin š. 0,1 - 2 mm, na lomových plochách byly zachyceny zbytky malty.
	Část II-D 160/Ø100	Směs betonu / malty a větších zrn kamene: Beton / malta obsahuje vyvážený podíl DTK a HTK, max. velikost zrna HTK je 15 mm. Povrch vývrtnu je drsný s póry do velikosti 8 mm. V zrnech kamene bylo zaznamenáno několik trhlin š. až 0,5 mm

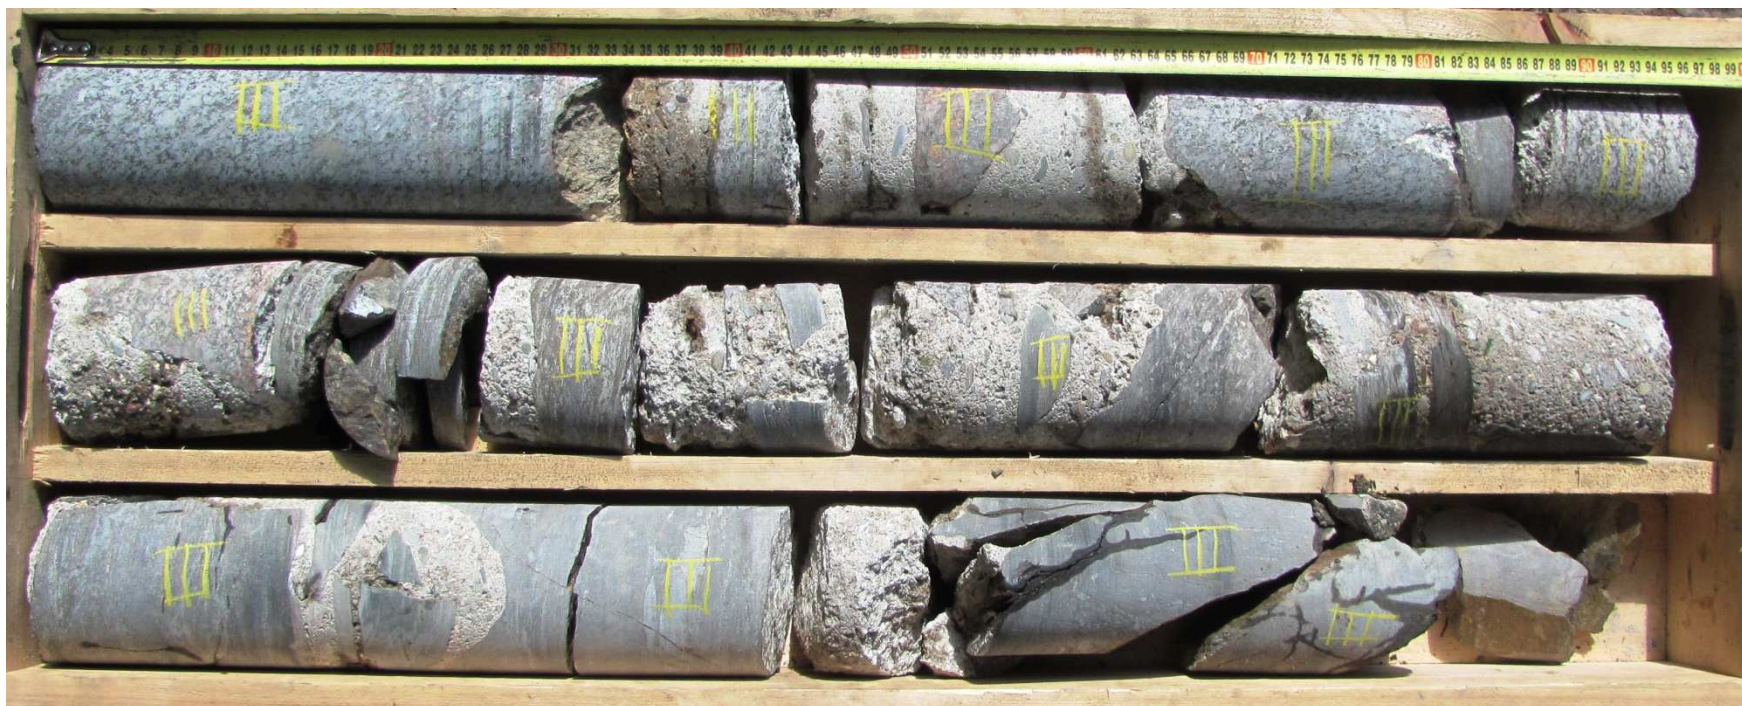
Vrt III - odebraný vzorek jádra z pevné přelivné části bezpečnostního přelivu, svislý vrt

Označení vývrtu	Délka /průměr vývrtu [mm]	Popis vývrtu
III	Část III-A 230/Ø100	Směs betonu / malty a větších zrn kamene: Beton / malta obsahuje vyvážený podíl DTK a HTK, max. velikost zrna HTK je 25 mm. Povrch vývrtu je drsný, v maltě byly zachyceny dutiny do velikosti až 40 mm. V zrnech kamene bylo zaznamenáno několik trhlin š. 0,2 mm.
	Část III-B 220/Ø100	Směs betonu / malty a větších zrn kamene: Beton / malta obsahuje vyvážený podíl DTK a HTK, max. velikost zrna HTK je 20 mm. Povrch vývrtu je drsný, v maltě byly zachyceny póry do velikosti 10 mm. V zrnech kamene byly zaznamenány ojedinělé trhliny š. 0,1 mm
	Část III-C 180/Ø100	1/2 vývrtu v podélném směru tvoří kámen, zřejmě vyvřelina; na druhé polovině vývrtu zaznamenán beton / malta: Beton / malta obsahuje vyvážený podíl DTK a HTK, max. velikost zrna HTK je 27 mm. Povrch vývrtu je drsný, ve vývrtu bylo zachyceno několik pórů do velikosti 7 mm. V maltě bylo zachyceno zrno kamene o délce 95 mm.

Část III-D 310/Ø100	Směs betonu / malty a větších zrn kamene: Beton / malta obsahuje vyvážený podíl DTK a HTK, max. velikost zrna HTK je 15 mm. Povrch vývrtu je drsný, mezi zrna kameniva a maltou byly zachyceny dutiny velikosti až 60 mm. V zrnech kamene bylo zaznamenáno několik trhlin š. až 2 mm. V hl. 200 mm byl v maltě zachycen kus dřeva průměru 10 mm.
	Část III-E 80/Ø100	Směs betonu / malty a kamene: Beton / malta obsahuje vyvážený podíl DTK a HTK, max. velikost zrna HTK je 10 mm. Povrch vývrtu je drsný, v maltě byly zachyceny póry do velikosti 5 mm. V zrnech kamene byly zaznamenány ojedinělé trhliny š. 0,1 mm.
	Část III-F 105/Ø100	Kámen: Ve vzorku zachyceno několik trhlin š. 0,1 mm. Na zlomu vývrtu byly zaznamenány zbytky malty.
	III Podloží	Kámen: Rozměry cca 180 x 95 x 60, ve vzorku zaznamenáno několik trhlin š. 0,1 – 1 mm, na zlomu vývrtu zachyceny zbytky malty. Podrobný popis podloží viz str. 12.

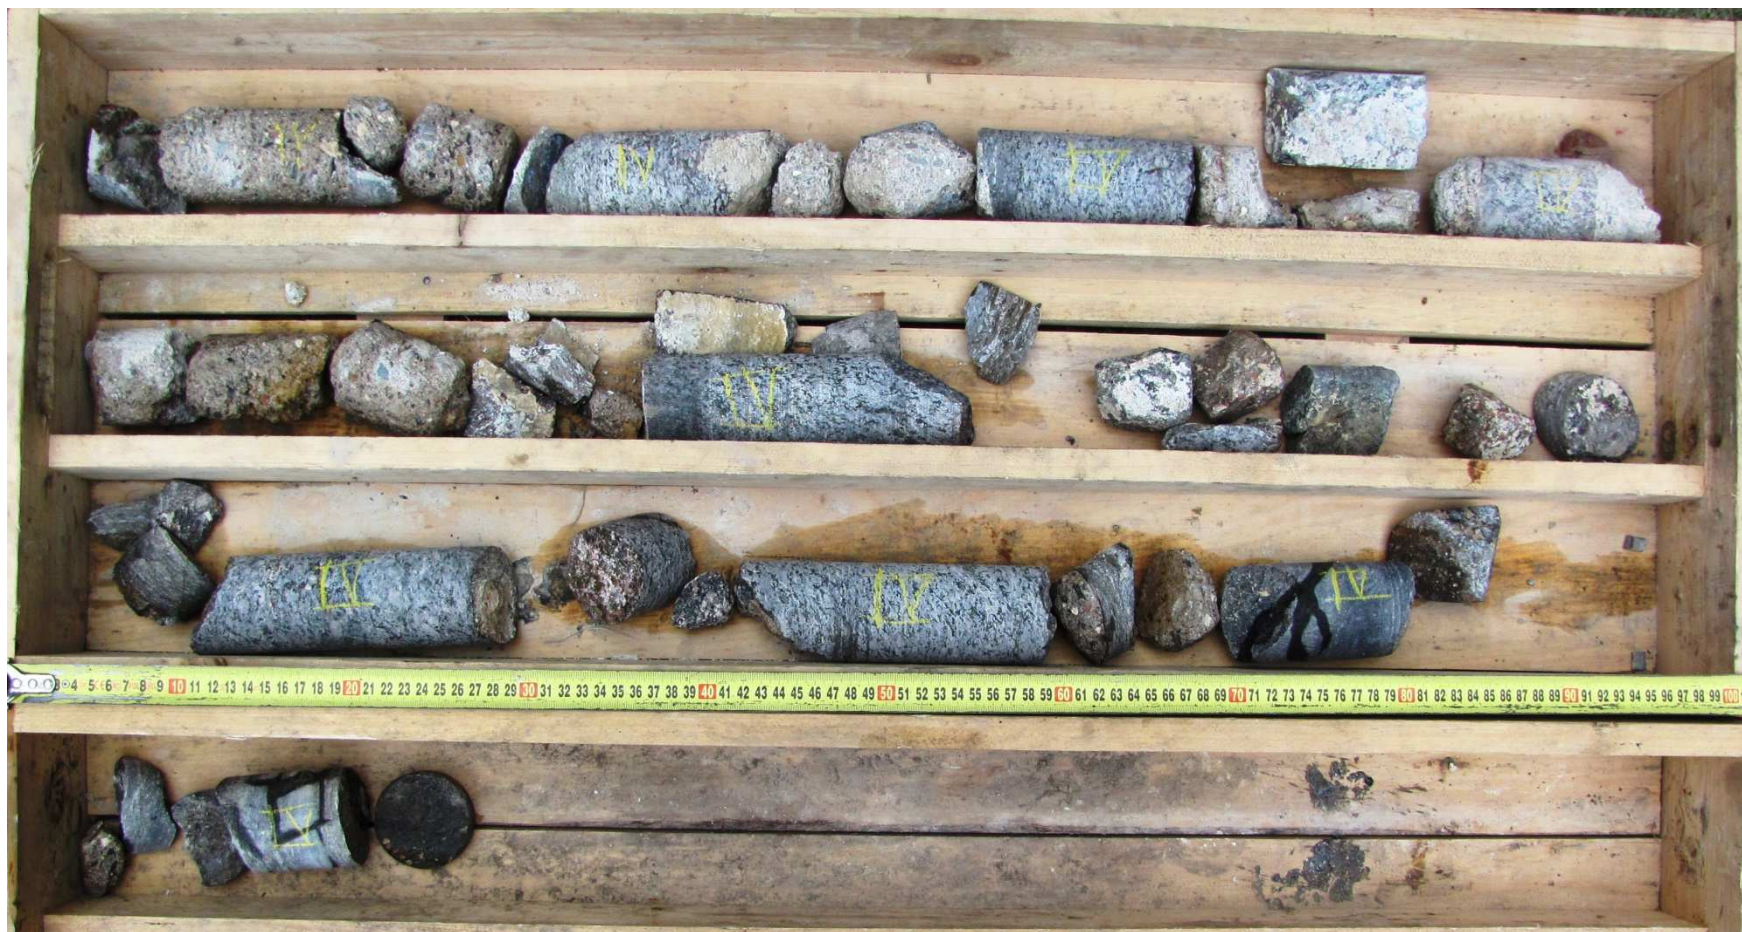
Vrt IV - odebraný vzorek jádra z pravé části koruny hráze, svislý vrt

Označení vývrtu	Délka /průměr vývrtu [mm]	Popis vývrtu
IV	Část IV-D 100/Ø60	Směs betonu / malty a zrna kamene: Beton / malta obsahuje vyvážený podíl DTK a HTK, max. velikost zrna HTK je 15 mm. Povrch vývrtu je drsný, v maltě bylo zachyceno několik pórů do velikosti 6 mm. V zrně kamene zaznamenáno několik trhlin š. až 0,5 mm.
	Část IV-E 150/Ø60	Kámen – zřejmě vyvřelina: Ve vzorku bylo zaznamenáno několik šikmých trhlin š. 0,1 mm, na zlomu vývrtu byly zachyceny zbytky malty.
	Část IV-F 70/Ø60	Kámen: Ve vzorku zachyceno několik šikmých trhlin š. 0,1 – 0,2 mm.
V	Část V-A 95/Ø100	Beton / malta: Ve vývrtu převažuje podíl DTK nad HTK, max. velikost zrna HTK je 20 mm, ve vývrtu zaznamenáno jedno větší zrno délky 100 mm. Povrch vývrtu je drsný, ve vývrtu bylo zachyceno několik pórů do velikosti 8 mm. V zrně kamene byly zachyceny 2 trhliny š. až 0,5 mm.
	Část V-B 150/Ø100	Směs betonu / malty a velkých zrn kamene: V betonu / maltě převažuje podíl DTK nad HTK, max. velikost zrna HTK je 15 mm. Povrch vývrtu je drsný, v maltě bylo zachyceno několik pórů do velikosti 8 mm. V zrně kamene byly zaznamenány ojedinělé trhliny š. 0,1 mm.

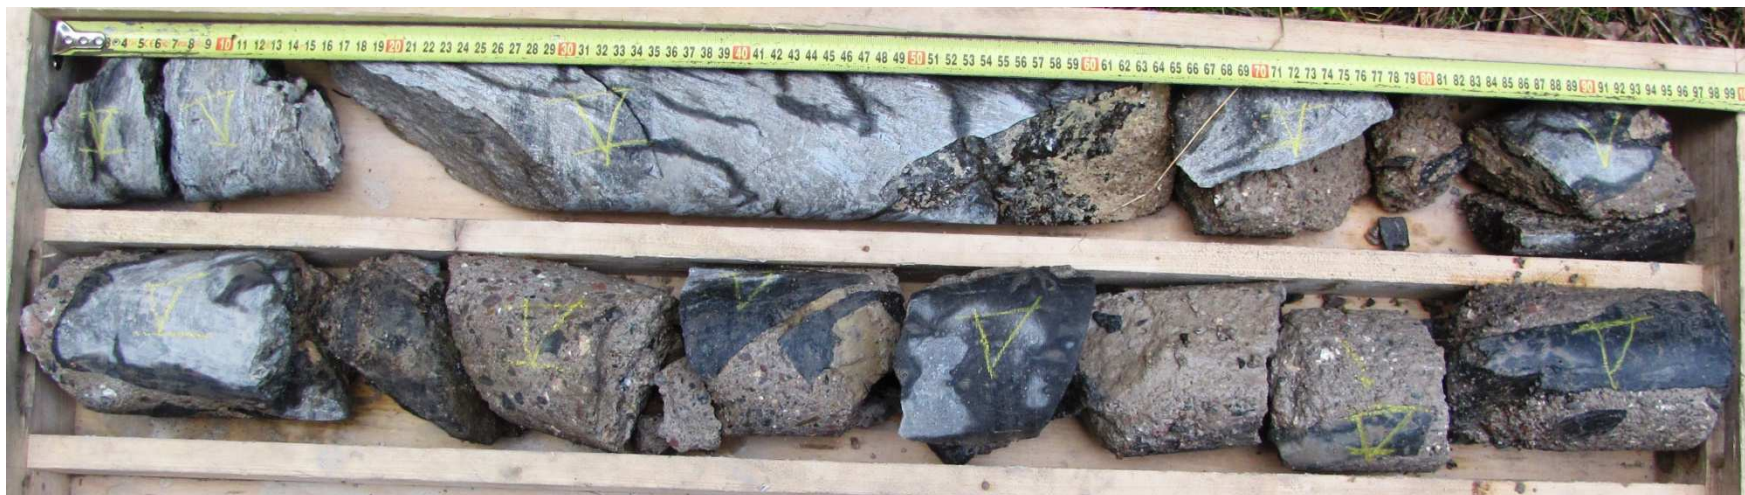
Vrt V - odebraný vrt z pravé části vzdušního líce hráze, vrt kolmý na vzdušní líc

Část V-C 120/Ø100	Směs betonu / malty a velkých zrn kamene: Beton / malta obsahuje vyvážený podíl DTK a HTK, max. velikost zrna HTK je 22 mm. Povrch vývrtu je drsný, v maltě bylo zachyceno několik pórů do velikosti 7 mm. V zrnech kamene byly zaznamenány ojedinělé trhliny š. 0,1 - 0,2 mm.
