D.1.1 TECHNICKÁ ZPRÁVA

Název stavby: **VT Jáchymovský potok**
Oprava zakrytého profilu

Objekt: **SO 01 Trámový strop**
SO 02 Benešovy rámy
SO 03 Klenbový strop
SO 04 Železobetonový strop (oprava – pod náměstím)
SO 05 Železobetonový strop (výměna – jižní část náměstí)
SO 06 Železobetonový strop (oprava – severní část náměstí)
SO 07 Železobetonový strop (oprava – u kostela)
SO 08 Železobetonový strop (výměna / oprava – nad kostelem)

Stupeň dokumentace: **Jednostupňová dokumentace stavby**

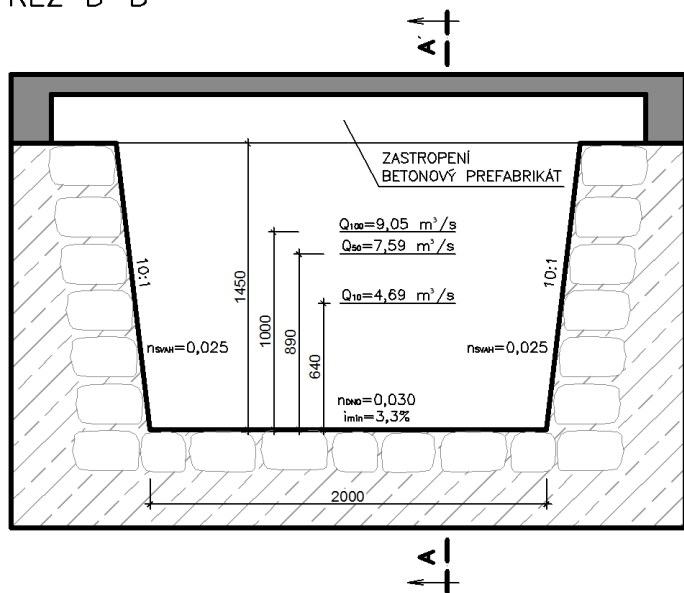
ŘEZ B-B'

Stávající příčný profil v úseku plánovaných oprav je poměrně jednotný. Jedná se o úsek ve staničení km 0,170 – km 0,590. V tomto úseku je nutné strop staticky zabezpečit. S přihlédnutím k místním podmínkám je navrženo podvlečení betonových trámů ocelovými I-profilů.

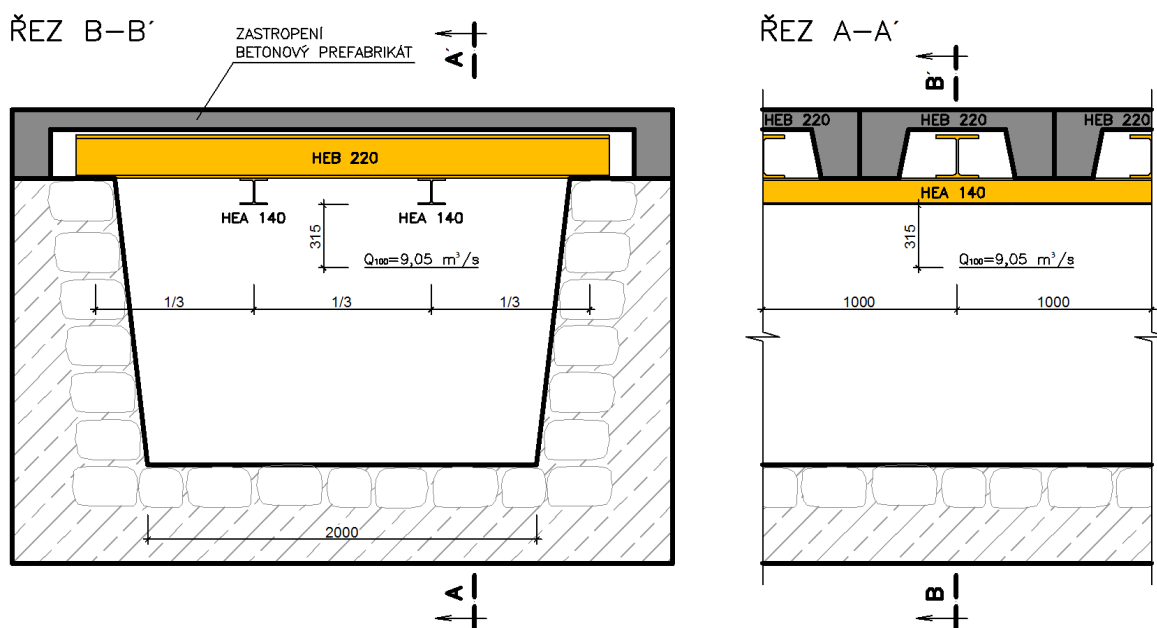
Schéma 2 – Návrhový stav

Ze schématu je patrné, že ani při průtoku 100 leté vody ($Q_{100} = 9,05 \text{ m}^3/\text{s}$) nedojde k plnému zatopení průtočného profilu ani ke kontaktu s ocelovými nosníky. Přidáním 2xHEA 140mm do zakrytého profilu se průtočný profil zmenší o 0,2%. Hydrologická data byla stanovena pro profil na ZÚ km 0,000 a obsahují průtoky Jáchymovského potoka a Veseřice. Zmiňovaný úsek ve staničení km 0,170 – km 0,590 se nachází nad soutokem. V dotčeném úseku je možné předpokládat menší hodnotu 100 letého průtoku, než je zmíněno ve výpočtu.
