# **Desná, Loučná nad Desnou – rekonstrukce/oprava zdí a koryta toku**

## **Zadání rozsahu stavby – zpracování PD**

Katastrální území: Rejhotice

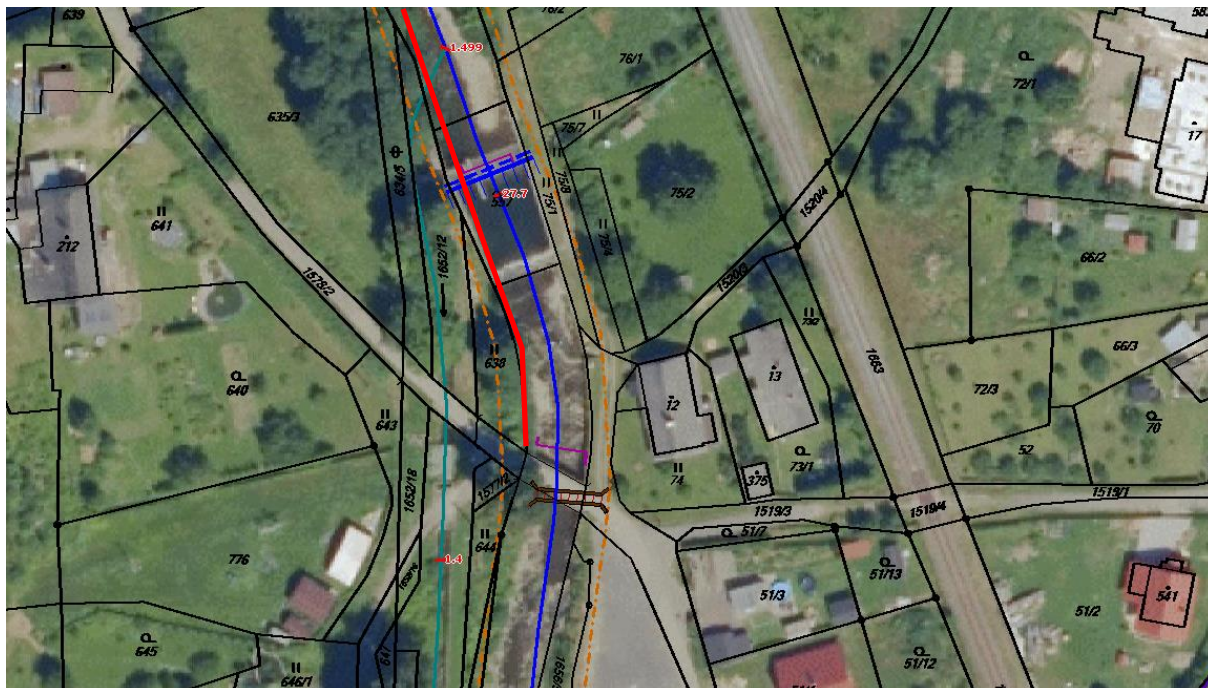
Kamenná zeď na PB VVT Desná v ř. km 27,648 – 27,760

Aktuálně je zeď v nevyhovujícím stavu, a to zejména v patě zdi, kde jsou v úseku pod jezem pomístně vypadané kameny a tvoří se zde několika centimetrové kaverny. Zeď je v tomto úseku porostlá vegetací a pomístně je vypadeno spárování. V úseku nad odbočením náhonu je zeď značně podemletá.

Kamenná zeď bude vyspravena, a to přespárováním a doplněním vypadaných kamenů. V úseku nad odbočením náhonu je zeď provedena do betonu, ale je značně podemleta, proto bude navrženo doplnění betonové patky. Ve zbývajícím úseku zdi bude zvážena možnost betonové předpatky proti podemílání a dalšímu tvoření kaveren. Zeď bude kompletně zbavena porostů a vegetace, budou provedeny opravy spárování a všech potřebných součástí.

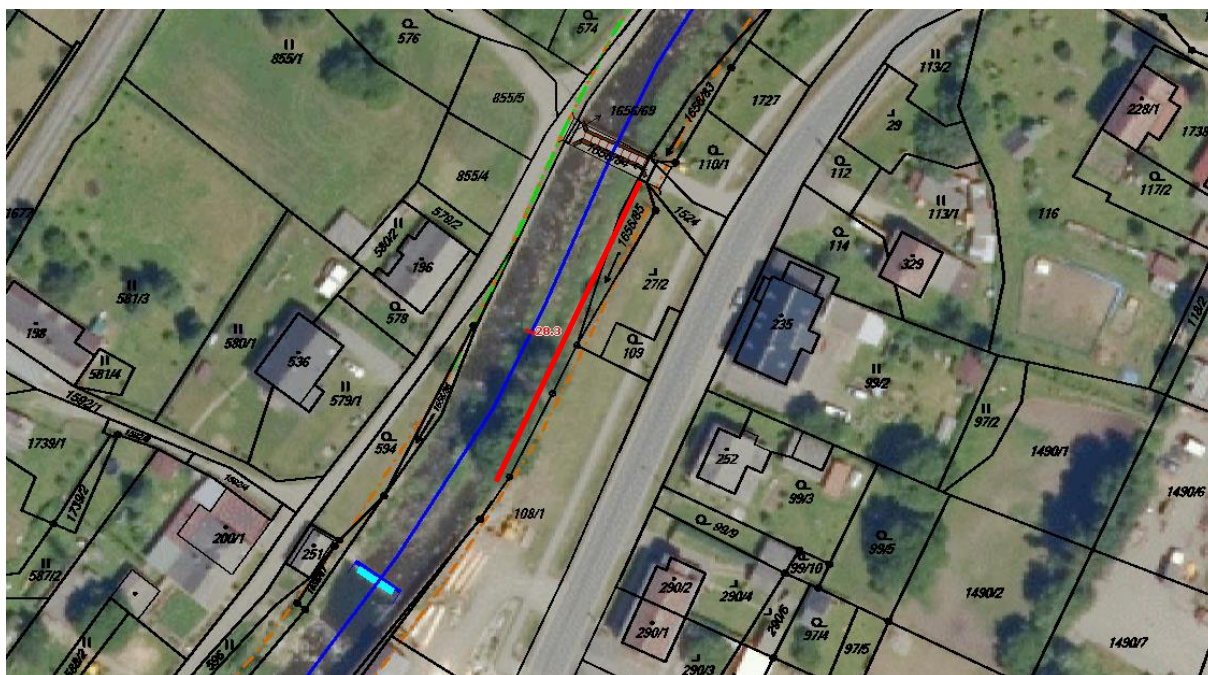
Kamenná zeď na LB VVT Desná v ř. km 28,265 – 28,337

Podle podkladů a technické karty uložených na Povodí Moravy, s. p., provoz Šumperk je vznik zdi datován v roce 1924, kdy byly prováděny vodohospodářské úpravy, které byly zahájeny v roce 1921 v rámci oprav povodňových škod. V rámci oprav povodňových škod 1997 „Desná km 24, 9 – 33,2 stupně, opěrné zdi“ zeď opravována nebyla. Jedná se tedy o původní kamennou zeď z roku 1924. V současné době je zeď prorostlá dřevinami, zdivo degraduje a rozpadá se. V patě zdi jsou vypadané kameny. Před zdí se v korytě nachází rozsáhlý plošný nános. V daném úseku bude prověřena možnost nahrazení původní zničené zídky formou pružnějšího typu těžkého opevnění (rovnanina, zához apod.).

V uvedeném úseku se předpokládá nahrazení stávajícího poškozeného opevnění kamennou rovnaninou (či jiným typem těžkého opevnění), která bude založena na základové patě hloubky min. 80 cm. Velikost kamenů bude navržena o hmotnosti min. 500 - 800 kg. Dle posouzení projektanta bude navržena možná dodatečná stabilizace, např. probetonování.

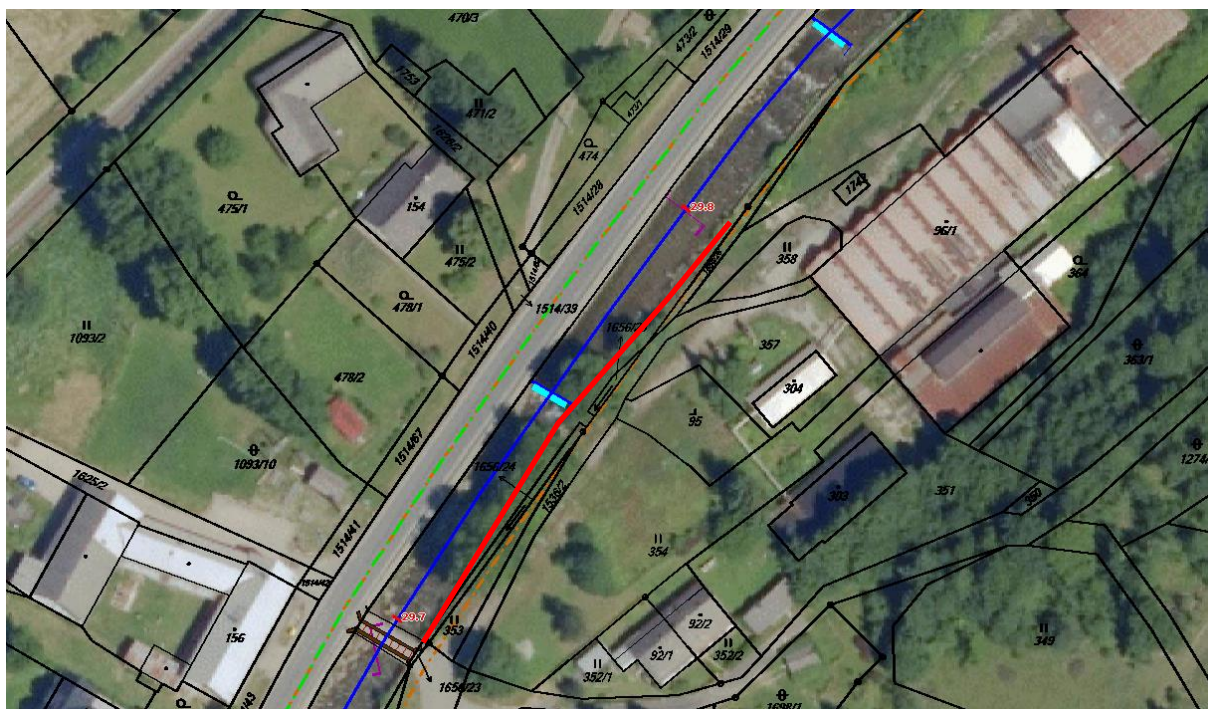
Opěrná zeď na LB VVT Desná v ř. km 29,695 – 29,801

Zeď se nachází nad místním silničním mostem v ř.km 29,694. Vznik zdi se datuje v roce 1924 v rámci vodohospodářských úprav v důsledku povodňových škod z roku 1921. Zeď byla v rámci povodňových škod v roce 1997 opravována jen částečně podle PD „Desná km 24,9 – 33,2, stupně, opěrné zdi, Etapa II, část A“. Jedná se o kamennou zeď o přibližné délce 106 m. V polovině vzdálenosti se nachází stabilizační práh cca v ř. km 29,754. Bezprostředně za zdí (téměř na koruně zdi) se nachází vzrostlá kaštanová alej. Cekem jde o 10 ks jírovce maďalu a 2 ks vrby křehké, která bude v rámci oprav vykácena. Kamenná zeď je skládaná na sucho a je z části překryta humusní vrstvou. Na koruně zdi je provedeno dodatečné navýšení terénu, neboť se v daném úseku jednalo o jeden z prvních úseků, kterým docházelo k vybřežování vod do intravilánu obce. Z paty zdi jsou pomístně vypadané kameny. V daném úseku se po odstranění dřevin a pařezů předpokládá vybudování nové zdi, která bude osazena v úrovni odpovídající hladiny – pro souběžné plnění ochranné funkce. Úroveň (niveleta koruny) nové zdi bude řešena ve spolupráci s útvarem hydroinformatiky PM. Podkladem může být i navýšení terénu, které bylo liniově provedeno v oblasti kaštanové aleje.

V uvedeném úseku se předpokládá nahrazení stávajícího poškozeného opevnění kamennou rovnaninou (či jiným typem opevnění), která bude založena na základové patě hloubky min. 80 cm. Velikost kamenů bude navržena o hmotnosti min. 500 - 800 kg. Na posouzení projektanta bude navržena možná stabilizace, např. probetonování.

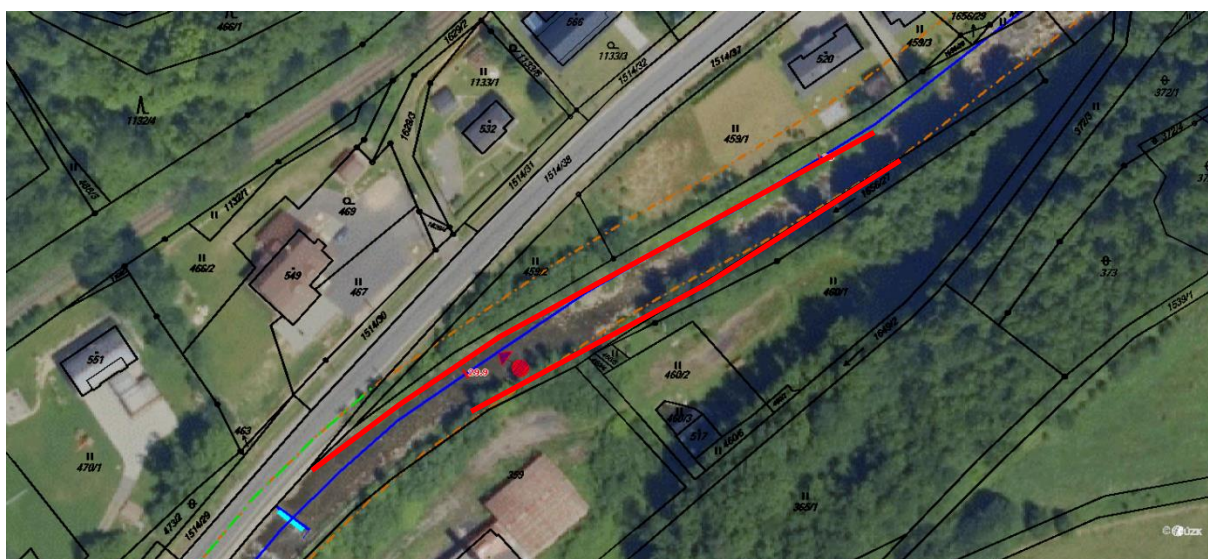
Kamenná rovnanina na PB (ř. km 29,859-30,019) i LB (ř. km 29,909-30,019) VVT Desná

Kamenná rovnanina o celkové délce 160 m nacházející se na PB naproti areálu bývalé Kalírny je skládaná na sucho. Vznik rovnaniny se datuje v roce 1924 v rámci vodohospodářských úprav v důsledku povodňových škod z roku 1921. Rovnanina byla v rámci povodňových škod v roce 1997 opravována jen částečně podle PD „Desná km 24,9 – 33,2, stupně, opěrné zdi, Etapa II, část A“. V současné době dochází k pomístním sesuvům původního opevnění. Na několika částech jsou kameny vypadané z paty rovnaniny a dochází k postupné destrukci opevnění. Z části je rovnanina překryta humusní vrstvou a vegetací.
