Závěrečná zpráva

jez Lysá nad Labem

- průzkum jezu

PS Profi s.r.o.
4.7. 2014

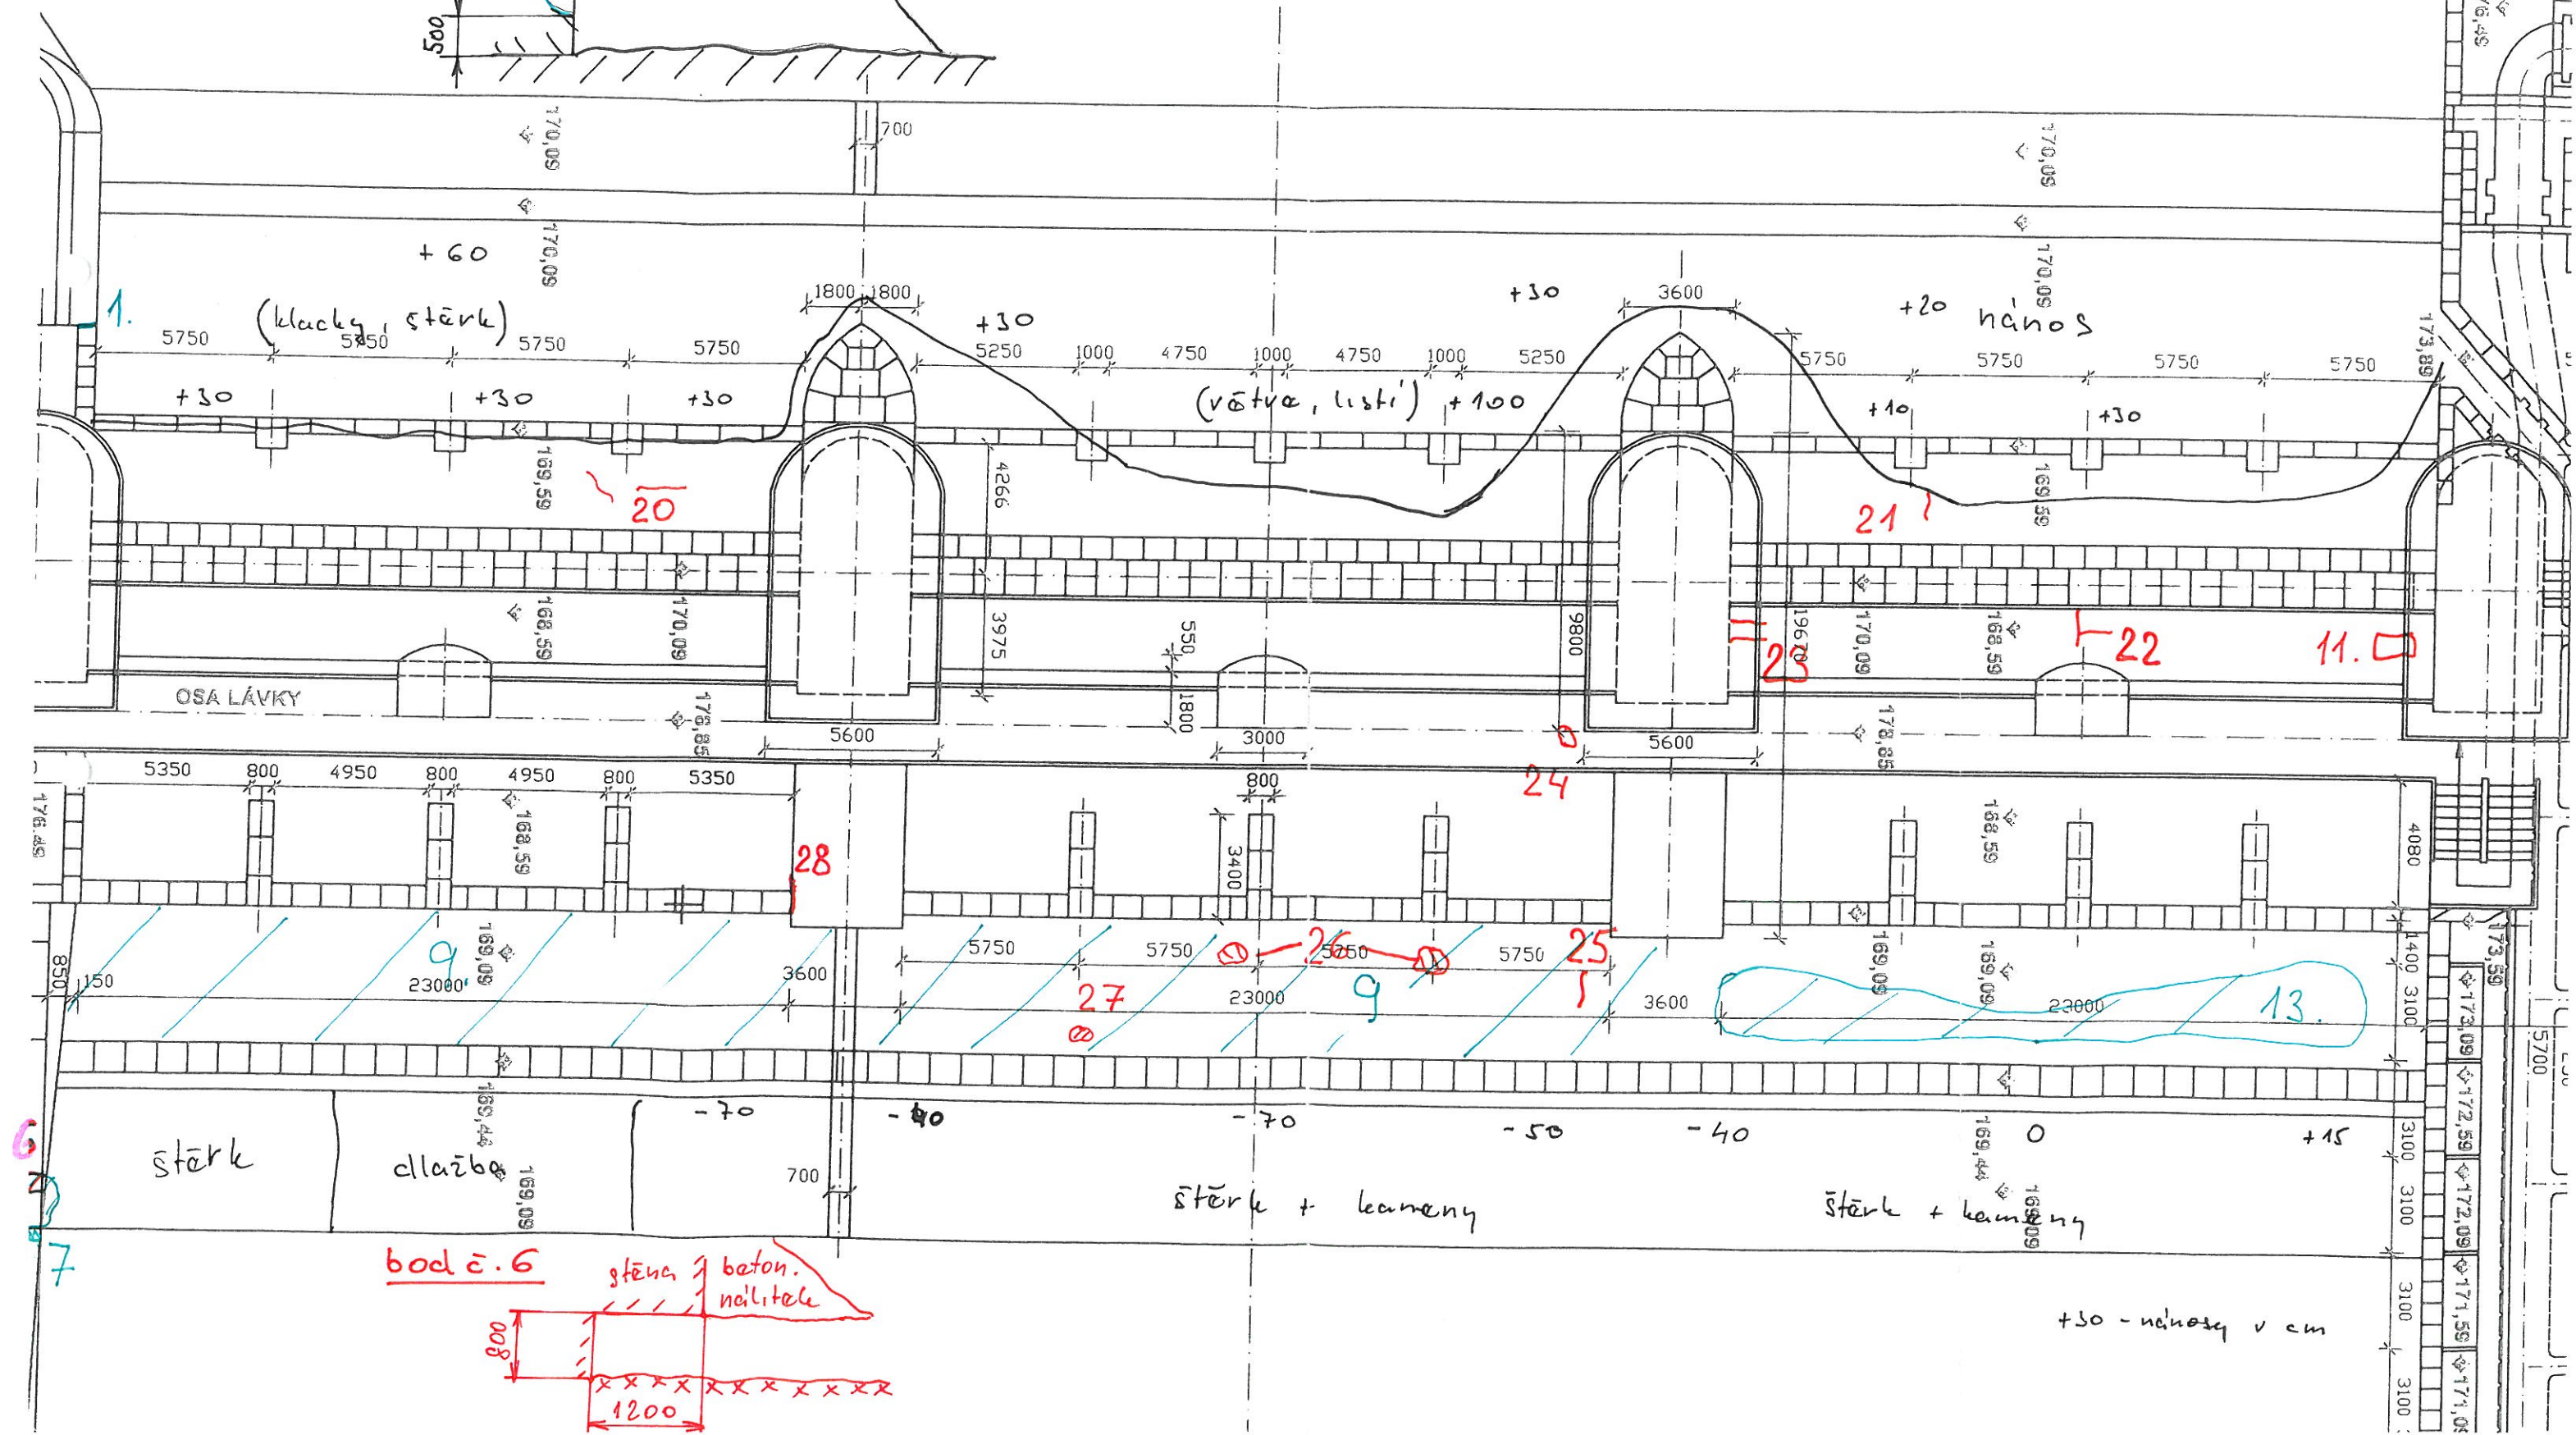
Zaměření podjez.

Zaměření bylo provedeno ve středním a pravém podjezí se stejnými výsledky.

Za druhým schodem byl zřejmě původně prolévaný zához. Dnes je povrchová vrstva porušená a je tvořena volnými kameny a štěrkem.
