# POVODÍ LABE, státní podnik

## ZÁMĚR NA SLUŽBU

Chrudimka, Pardubice, údržba břehového porostu,  
ř. km 0,670 – 1,884

**Předmět :** Znalecký posudek byl zpracován za účelem zhodnocení aktuálního stavu vybraných stromů, rostoucích v okolí toku řeky Chrudimky v Pardubicích v úseku ř.km. 0,670 (vtok Haldy do Chrudimky) -1,884 (lávka Vinice).

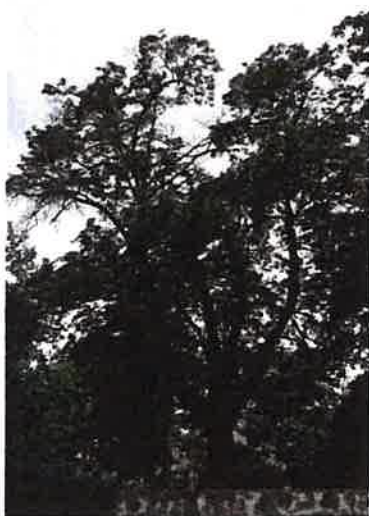
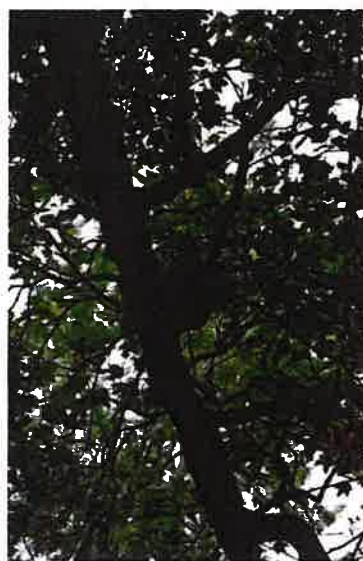
### **Strom číslo 7843**

stav: prosychající koruna, kmen stromu narušen houbami a ve dřevě žijícími mravenci, ve kmeni 1 větší otvor (o průměru kolem 8 cm) v úrovni nejnižších větví, v kosterních větvích

nejméně 5 otvorů do dutin. Endoskopem prohlédnuta 1 dutina o vchodu cca 7 x 5 cm, hluboká 5 cm, bez nálezu.

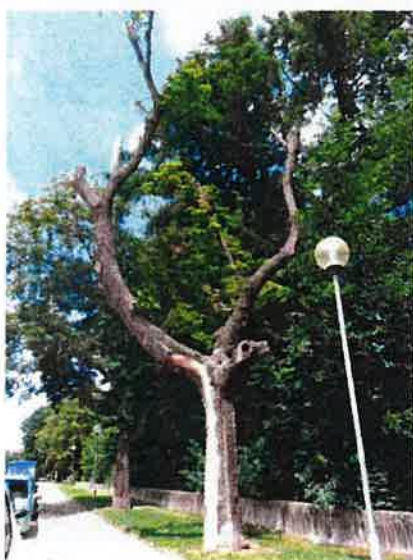
### **Strom číslo 7924**

stav: koruna proschlá, kmen narušen houbami a mravenci žijícími ve dřevě, zbytky kosterních větví, ve kmeni ze severu otvor o průměru kolem 6 cm, v pahýlu kosterní větve směřující k jihu otvor o osách 15 x 13 cm, v kosterních větvích nejméně 2 další menší otvory. Endoskopem prohlédnuty 3 nejnižší položené dutiny, 2 malé mělké, hluboké do 10 cm, dutina v pahýlu kosterní větve hluboká cca 60 cm, bez nálezu.
