## 1. ÚVOD

Komplexní prohlídka uzávěrů spodních výpustí byla provedena podle mandátní smlouvy mezi Povodím Moravy, s.p., č. sml. mandanta PM61198/2013-405, a VODNÍ DÍLA – TBD a.s., č. sml. mandátáře A 1314/13, jako součást technickobezpečnostního dohledu nad vodním dílem Horní Bečva. Prohlídku provedl zhotovitel dne 5.9.2018 za účasti zástupců provozovatele.

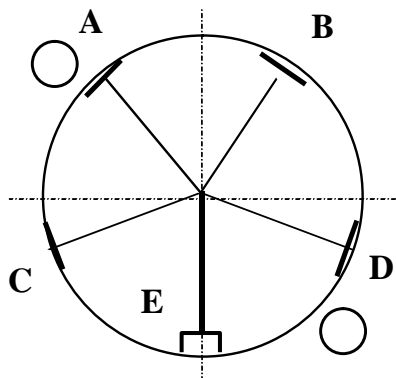
Pohled proti vodě na přední vodítka při měření vůlí :

- **Převážné část povrchu čelního kruhu, zadního utěšňovacího kruhu, připojovací příruby uzávěru a prvků šroubových spojení je okorodovaná.**
  - **Místně poškozený** příčnými vrypy je povrch **funkčních ploch vodítek levých B a D.**

směr pohybu pláště RU	otevření pláště RU [mm]	otevření cca [%]	A [mm]	B [mm]	C [mm]	D [mm]	E [mm]	Součet vůlí [mm]
Max. otevření	<b>530</b>	100	<b>&gt;1,00</b>	<b>0</b>	<b>&gt;1,00</b>	<b>0</b>	<b>0,2</b>	<b>&gt;2,20</b>
zavírá	<b>385</b>	70	<b>1</b>	<b>0,6</b>	<b>0,5</b>	<b>0</b>	<b>0</b>	<b>2,10</b>
otvírá	<b>393</b>	72	<b>0,95</b>	<b>0</b>	<b>0,75</b>	<b>0</b>	<b>0,10</b>	<b>1,80</b>
zavírá	<b>273</b>	50	<b>0,95</b>	<b>0,65</b>	<b>0,55</b>	<b>0</b>	<b>0</b>	<b>2,15</b>
otvírá	<b>284</b>	52	<b>0,95</b>	<b>0</b>	<b>0,75</b>	<b>0</b>	<b>0,10</b>	<b>1,80</b>
zavírá	<b>164</b>	30	<b>0,95</b>	<b>0,55</b>	<b>0,45</b>	<b>0</b>	<b>0</b>	<b>1,95</b>
otvírá	<b>173</b>	32	<b>0,85</b>	<b>0</b>	<b>0,75</b>	<b>0</b>	<b>0,10</b>	<b>1,70</b>
Zavřeno	<b>0</b>	0	-	-	-	-	-	-

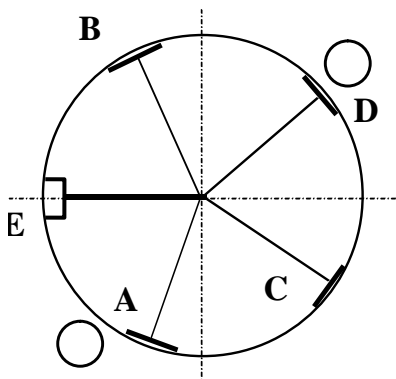
Pohled proti vodě na přední vodítka při měření vůlí :

směr pohybu pláště RU	otevření pláště RU [mm]	otevření cca [%]	A [mm]	B [mm]	C [mm]	D [mm]	E [mm]	Součet vůlí [mm]
Max. otevření	<b>552</b>	100	<b>0,45</b>	<b>0</b>	<b>0</b>	<b>0</b>	<b>0,35</b>	0,8
zavírá	<b>403</b>	70	<b>0,15</b>	<b>0</b>	<b>0,45</b>	<b>0</b>	<b>0,05</b>	0,65
otvírá	<b>413</b>	72	<b>0,35</b>	<b>0</b>	<b>0</b>	<b>0</b>	<b>0,35</b>	0,7
zavírá	<b>287</b>	50	<b>0,30</b>	<b>0</b>	<b>0,45</b>	<b>0</b>	<b>0,05</b>	0,8
otvírá	<b>299</b>	52	<b>0,50</b>	<b>0</b>	<b>0,25</b>	<b>0</b>	<b>0,35</b>	1,1
zavírá	<b>175</b>	30	<b>0,30</b>	<b>0</b>	<b>0,65</b>	<b>0</b>	<b>0,10</b>	1,05
otvírá	<b>184</b>	32	<b>0,45</b>	<b>0</b>	<b>0,35</b>	<b>0</b>	<b>0,35</b>	1,15
Zavřeno	<b>0</b>	0	-	-	-	-	-	0
