## **VD Letovice – studie návrhu opatření k bezpečnému převedení KPV<sub>10000</sub>**

Studie

E SAMOSTATNÉ PŘÍLOHY  
E.5 Rešerše oprav návodního líce

Objednatel: Povodí Moravy, státní podnik

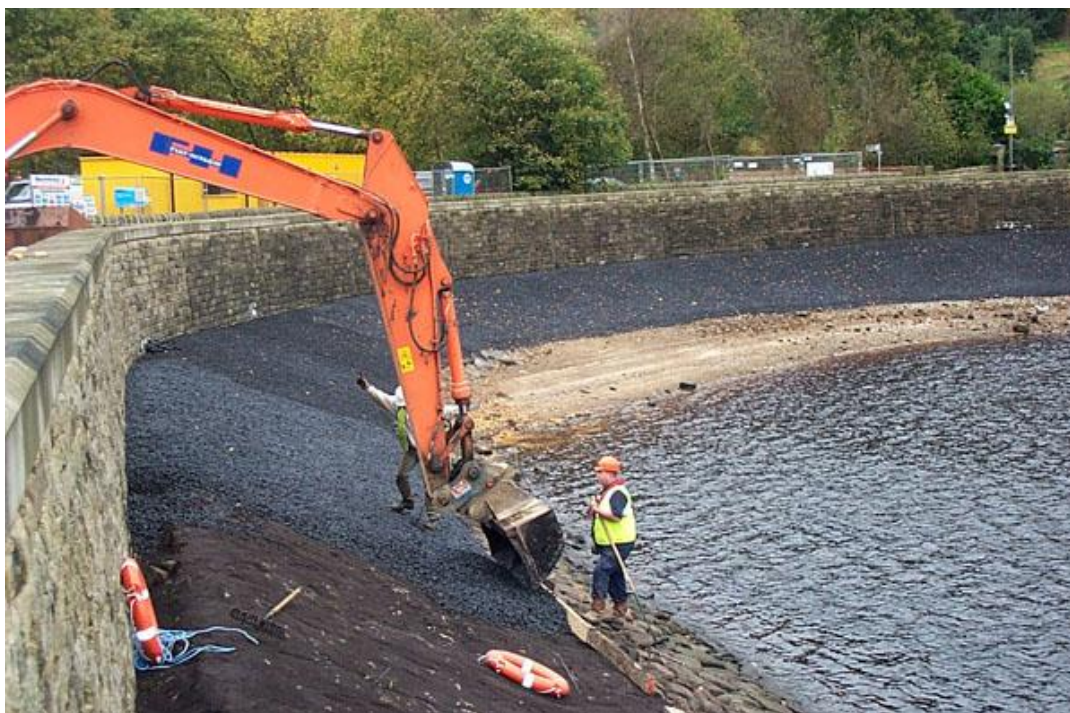
Obr. 8 Rekonstrukce návodního líce vodárenské nádrže Rivelin Dam ve Velké Británii  
[zdroj: Hesselberg Hydro, Ltd.]

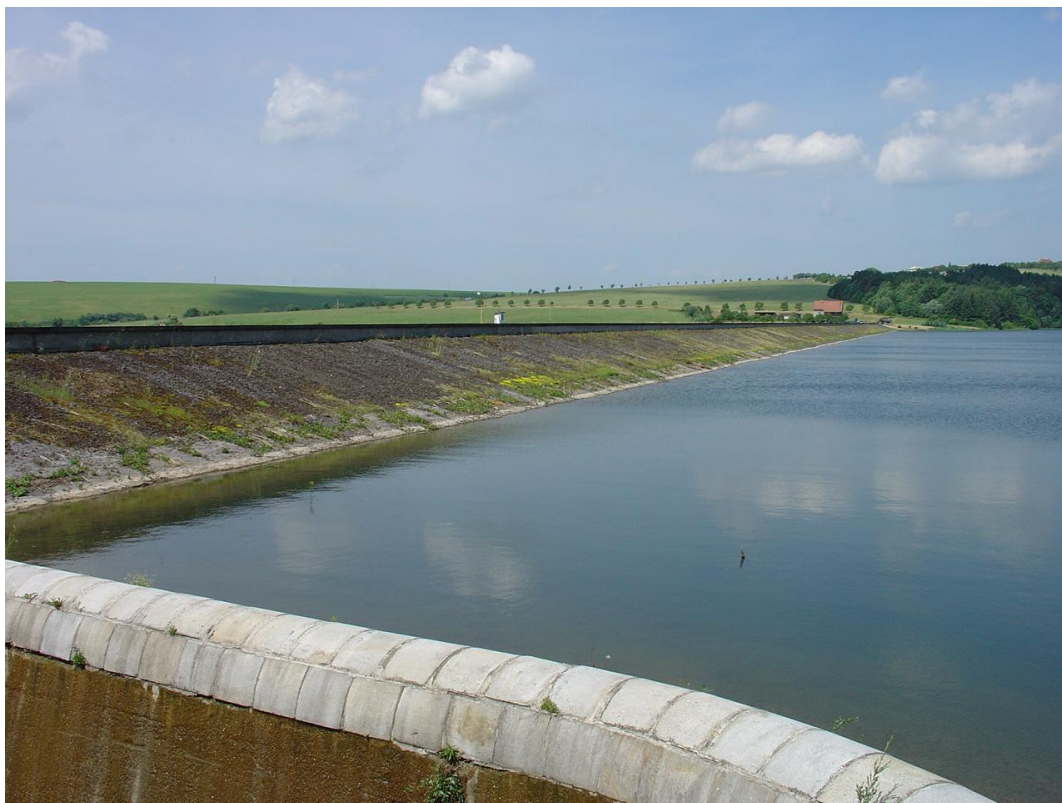
Opevnění návodního líce je původní s drobnými opravami. Ty bylo nutné provést v místech lokálních poruch obdobného charakteru jako na VD Letovice. Tyto poruchy se nacházejí v místech nejčastějšího pohybu hladin. Opravy jsou prováděny zasypáním lomovým kamenem do 25 kg.

Obr. 13 Celkový pohled na návodní líc VD Slušovice

Tento způsob sanace porušeného návodního líce je možné použít jako krátkodobé řešení v případě lokálních poruch. **Pro opravu takového rozsahu jako u VD Letovice je toto řešení nedostatečné.**

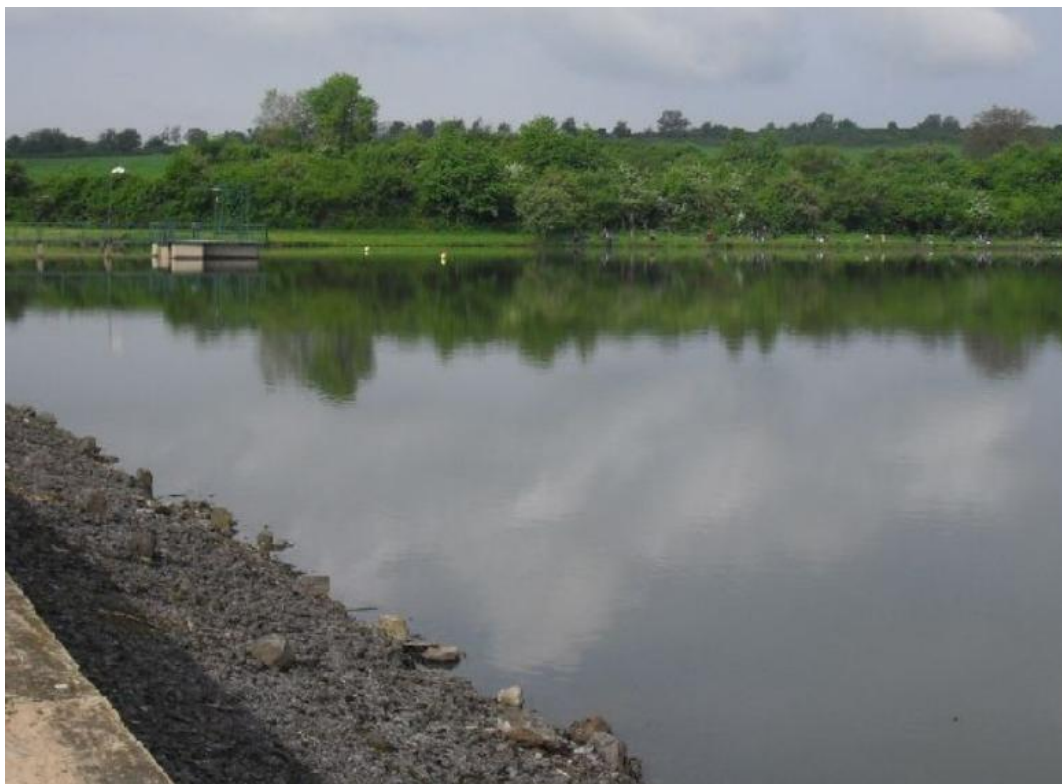
Návodní svah hráze je opevněn hrubým štěrkem prolitým mastyxem. Tato ochranná vrstva byla v průběhu provozu díla na některých místech porušena. Sanace proběhla nejdříve pomocí asfaltobetonu. Tento způsob se ale neosvědčil, nová vrstva se rozpadala. Druhá sanace byla provedena zasypáním makadamem frakce 63-120 ručně prolévaným asfaltem a posypaným štěrkem frakce 4-8 mm. Takto opravená místa jsou v provozu až do současnosti.

Obr. 16 VD Sebechleby – návodní líc a sdružený objekt [zdroj: [www.mosrzkrupina.sk](http://www.mosrzkrupina.sk)]

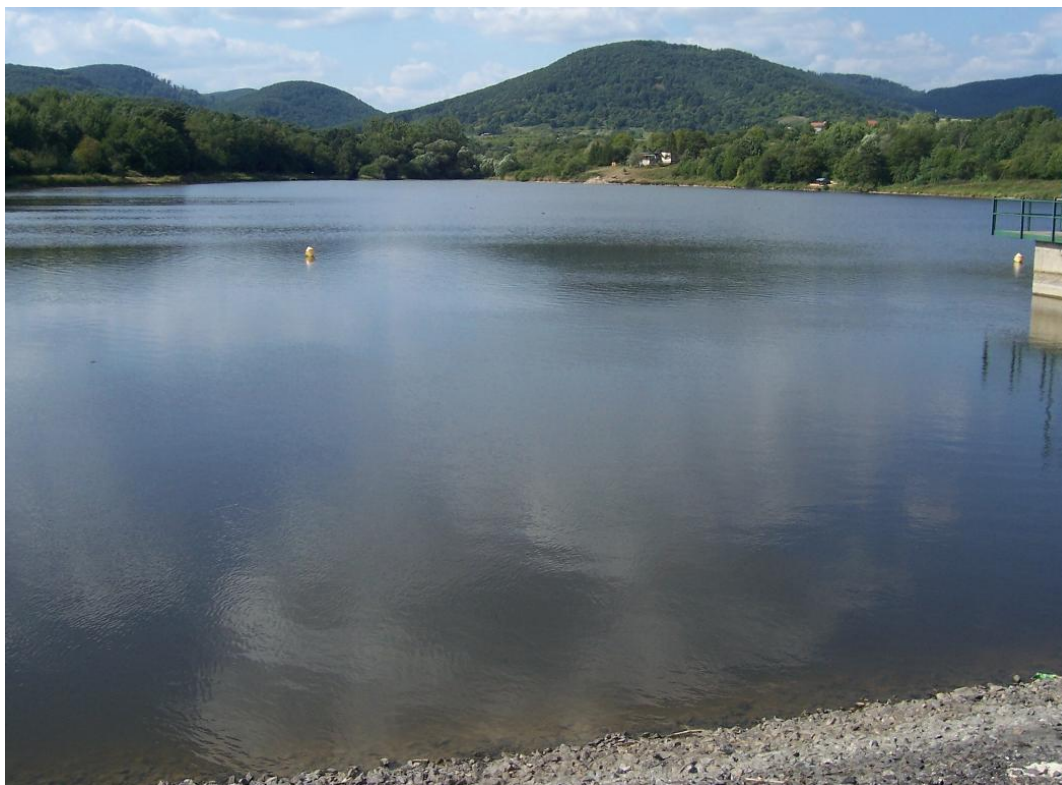
Obr. 17 VD Sebechleby – návodní líc [zdroj: [www.mosrzkrupina.sk](http://www.mosrzkrupina.sk)]
