# POVODÍ LABE, státní podnik

## ZÁMĚR OPRAVY

**DVT Bušinec, Tismice, oprava opevnění,  
ř.km 2,785 – 2,815**

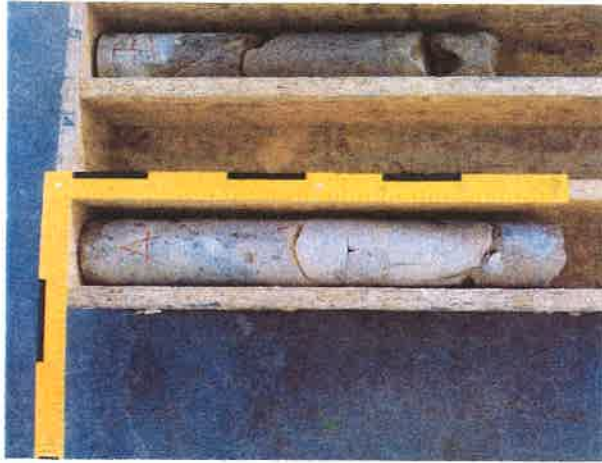
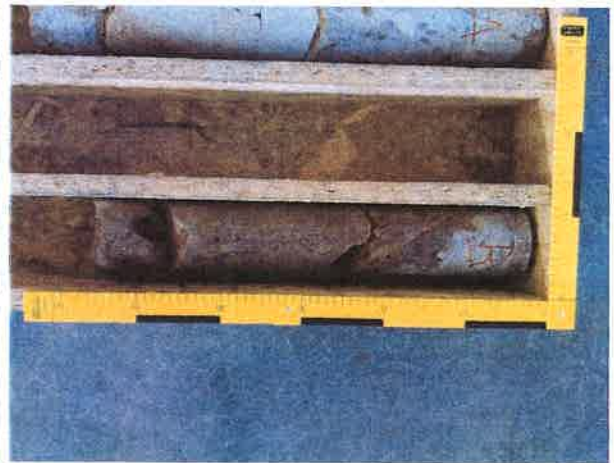
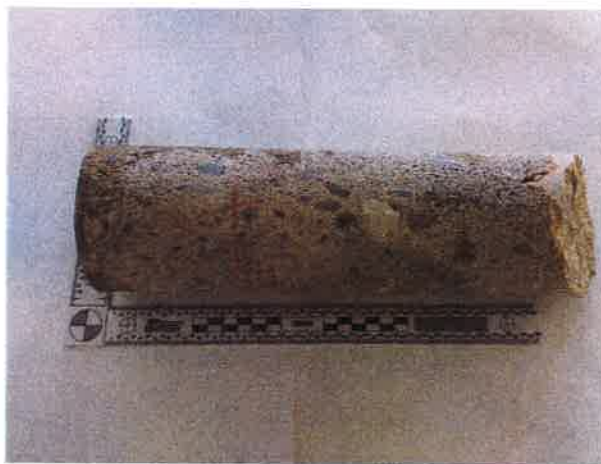
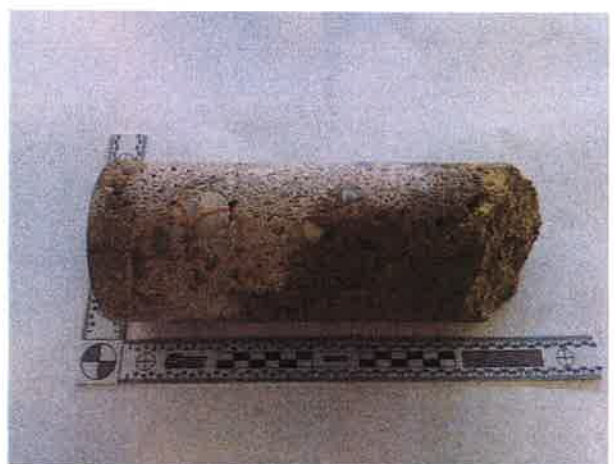
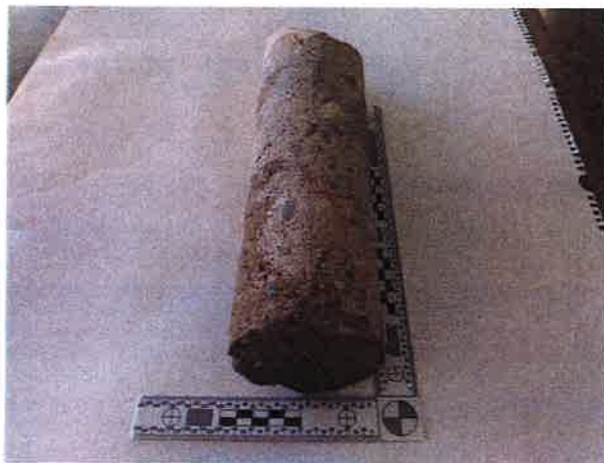
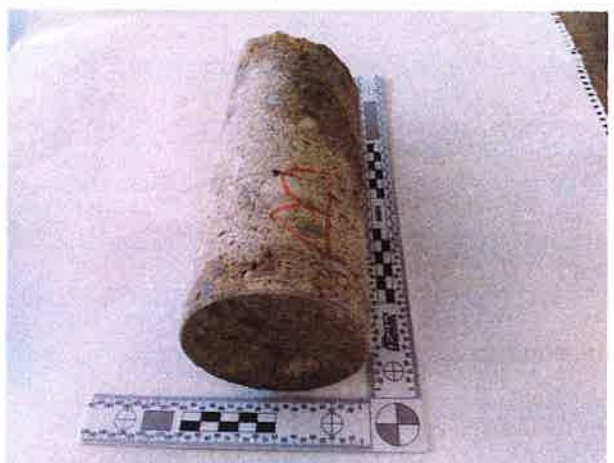
Fotodokumentace odebraných vzorků k P/18/373/1

Způsob porušení vzorků po zkoušce	vyhovující dle ČSN EN 12390-3	vyhovující dle ČSN EN 12390-3
Stáří	-	-
Místo odběru vývrtů	Pravá strana po proudu	Levá strana po proudu
Směr odběru vývrtů z konstrukce	neuvedeno	neuvedeno
Výztuž v dodaném vzorku:		
Maximální velikost zrna kameniva ve vzorku (mm)	12	21
Přítomnost trhlin ve zkušebních tělesech, jiné porušení vzorku	ne	ne
Vlhkostní stav zkušebních těles v době zkoušky:	přirozeně vlhký	přirozeně vlhký
Poznámka
