Zn: 959 / 16

V Pardubicích 30.11.2016

**Věc: Předběžný geologický průzkum pro opravu hráze rybníka Strašík
v k.ú. Kouřim, kraj Středočeský**

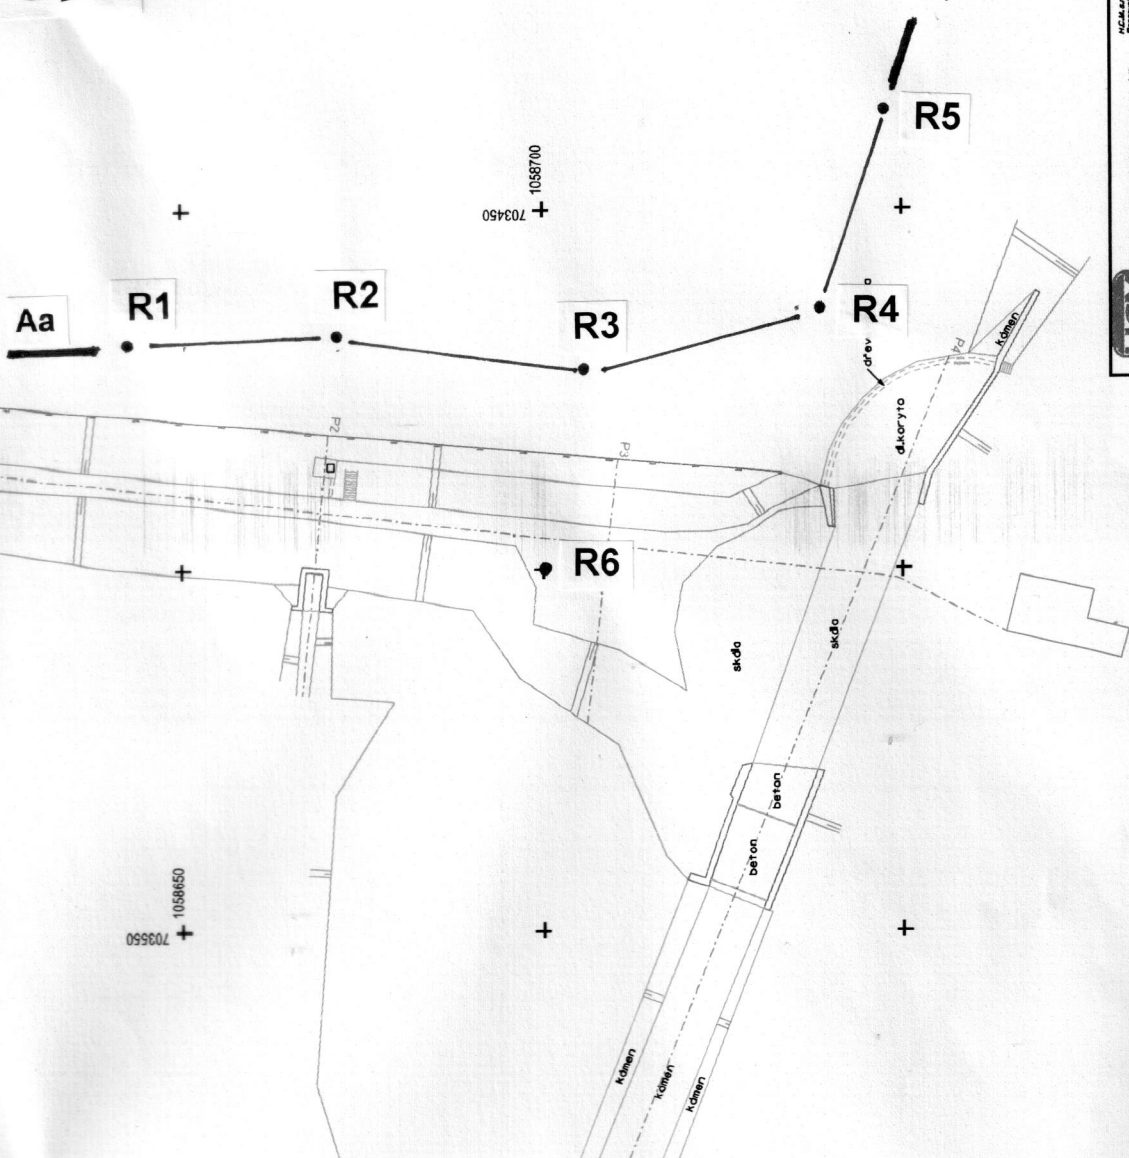
SITUACE SOND 1:1 000

2. Terénní práce. Dne 31.10.2016 jsem pod patou vzdušného svahu hráze vytýčil 5 sond s označením R1 – R5, v koruně hráze pak 1 sondu s označením R6. Sondy R1 – R5 byly následně zaměřeny objednatelem v systémech BPV a JTSK, zjištěné souřadnice obsahuje tabulka na situaci sond 1:1 000 v příloze 2. Vytýčené sondy V1 – V6 byly dne 31.10.2016 odvrtny ruční soupravou Eijkelkamp, rotačně, dvoubřitými vrtáky průměru 70mm do hloubek 0,5 až 3,0m pod terén. Hlubší postup znemožnily štěrkovité materiály nebo svírání vrtu tuhými až měkkými zeminami. Celková metráž vrtby činila 9,1bm, práce provedla fa Bartoš Chrudim. Zastižené litologické vrstvy jsem na místě popisoval dle ČSN 75 2410 a 73 6311, pro laboratorní rozbor z nich odebral 3 porušené vzorky zemin. Z potoka Výrovky byl rovněž odebrán 1 vzorek povrchové vody. Popis sond obsahuje příloha 6.

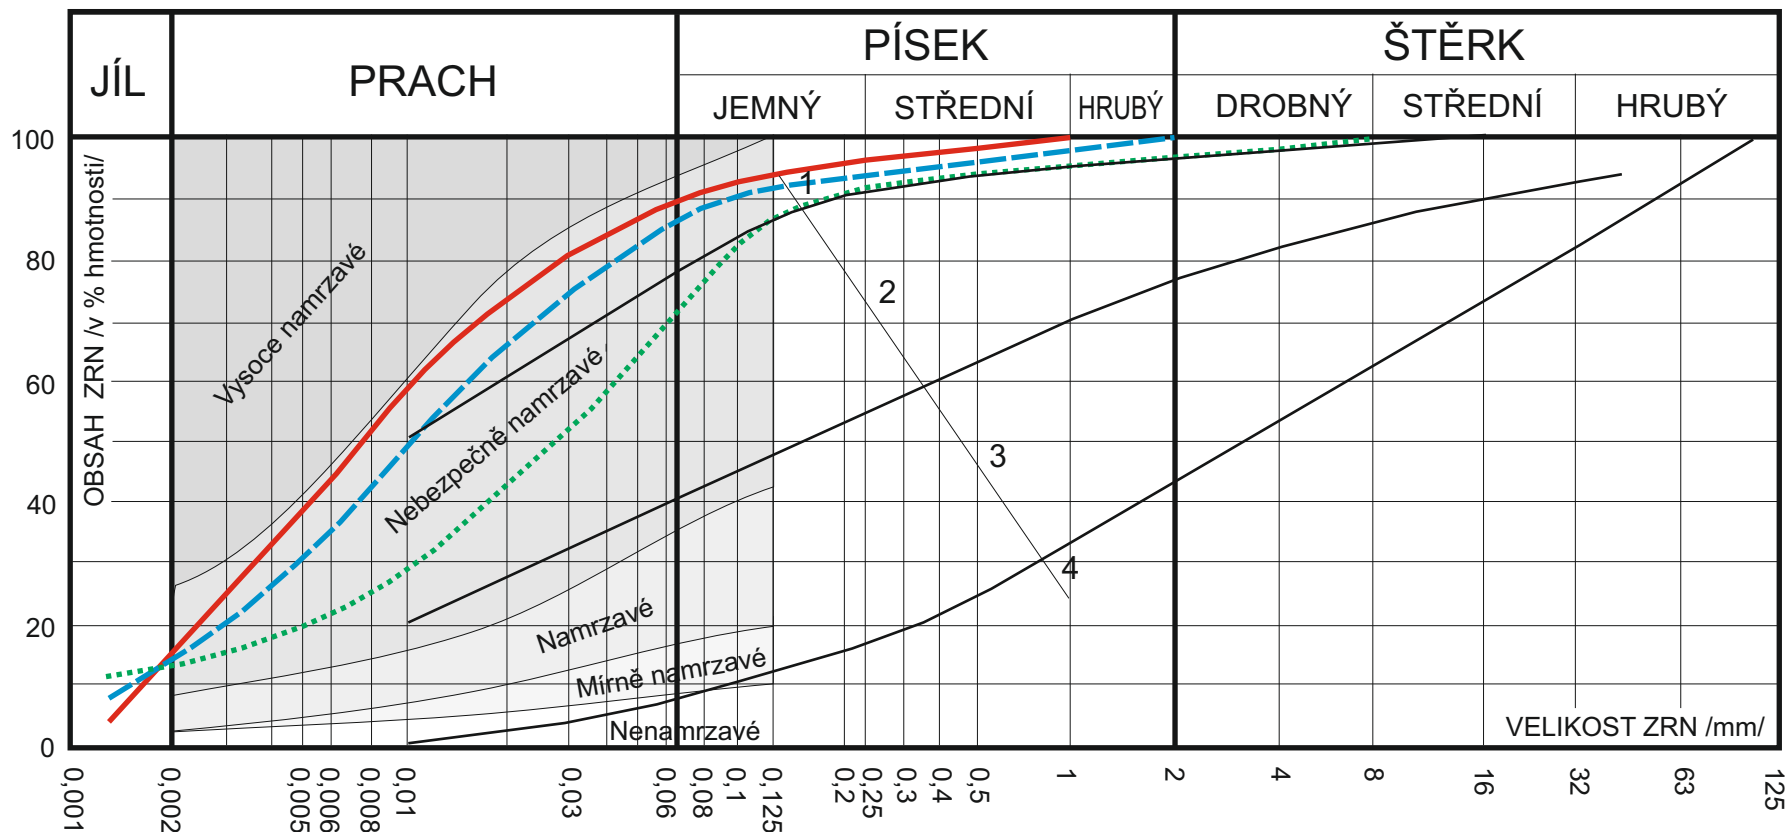
ZRNITOSTNÍ KŘIVKY

3. Laboratorní rozbor. Tři odebrané porušené vzorky zemin byly v laboratoři fy Lahučká Pardubice předány k plasticitní a zrnitostní analýze, a to dle ČSN CEN ISO/TS 17 892-1 /vlhkost/, 17 892-12 /konzistenční meze/ a 17 892-4 /zrnitost/. Výsledky uvedených rozborů obsahuje příloha 4. Vzorek vody byl v téže laboratoři podroben zkrácenému chemickému rozboru včetně stanovení agresivity dle ČSN EN 206 – 1. Výsledky obsahuje příloha 5, spolu s výsledky rozborů zemin je komentuji dále v textu.
